**UNIVERSIDAD ESTATAL PENÍNSULA
DE SANTA ELENA
FACULTAD DE CIENCIAS DE LA INGENIERÍA
INSTITUTO DE POSTGRADO**

**PLAN ESTRATÉGICO PARA LA REHABILITACIÓN DE EDIFICACIÓN AMANCAY
AFECTADA POR CLORUROS SECTOR LAS PALMERAS - SALINAS**

**Previo a la obtención del grado académico en
MAGÍSTER EN INGENIERÍA CIVIL CON MENCIÓN EN GESTIÓN DE
LA CONSTRUCCIÓN**

Año 2024

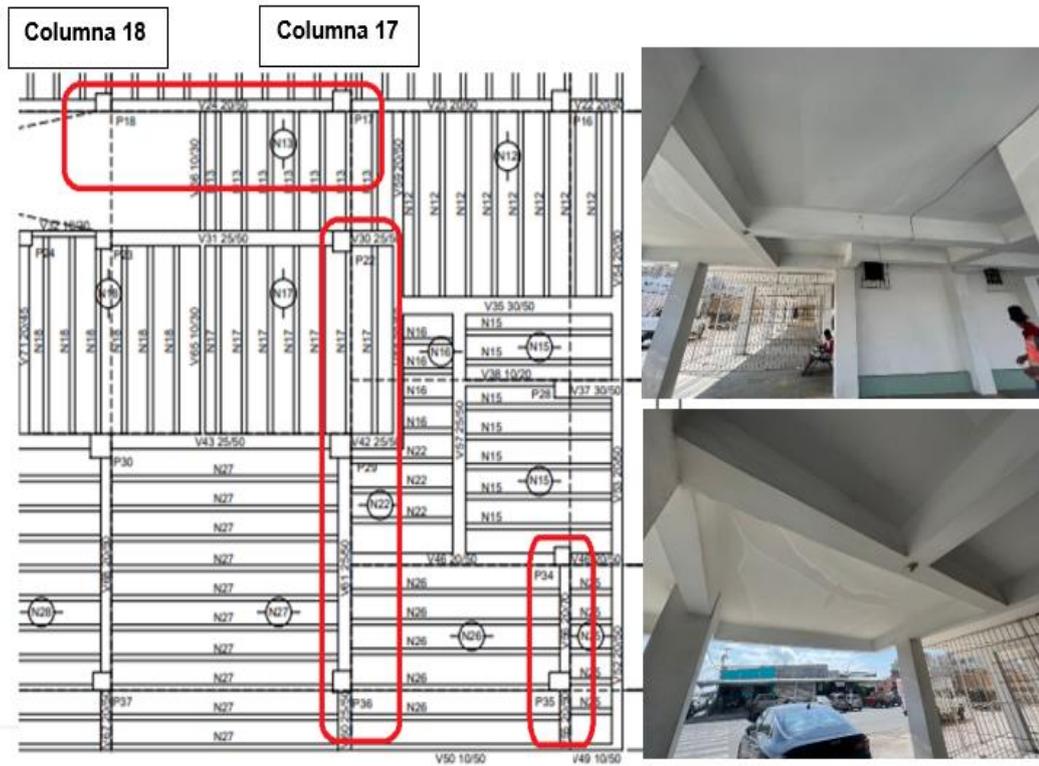
Figura26

Pórticos discontinuos, columnas y vigas en edificación Amancay II

Las losas utilizadas en esta edificación son nervadas en una dirección con un espesor variable desde 18 a 23cm. Se pudo verificar que los nervios no siguen en los paños un mismo sentido, sus elementos estructurales como columnas son en su gran mayoría de sección cuadrada, sus vigas son rectangulares y peraltadas.

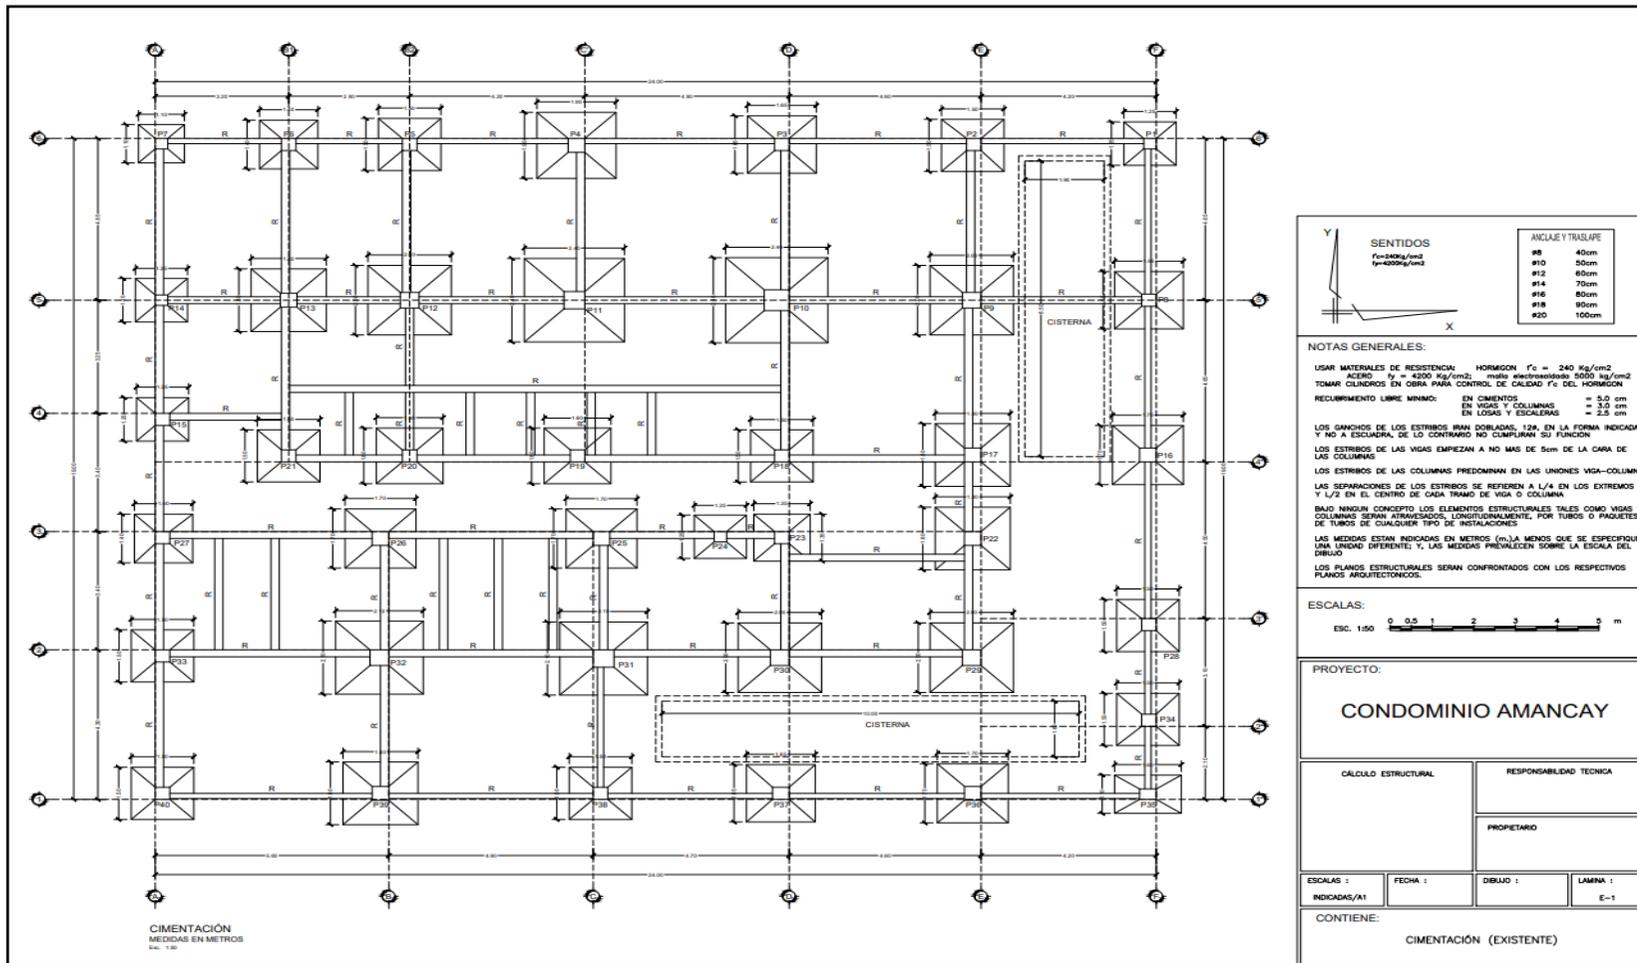
7.4. Anexo 4 Cimentación

Anexo 4. Relevamiento cimentación de la edificación Amancay II.

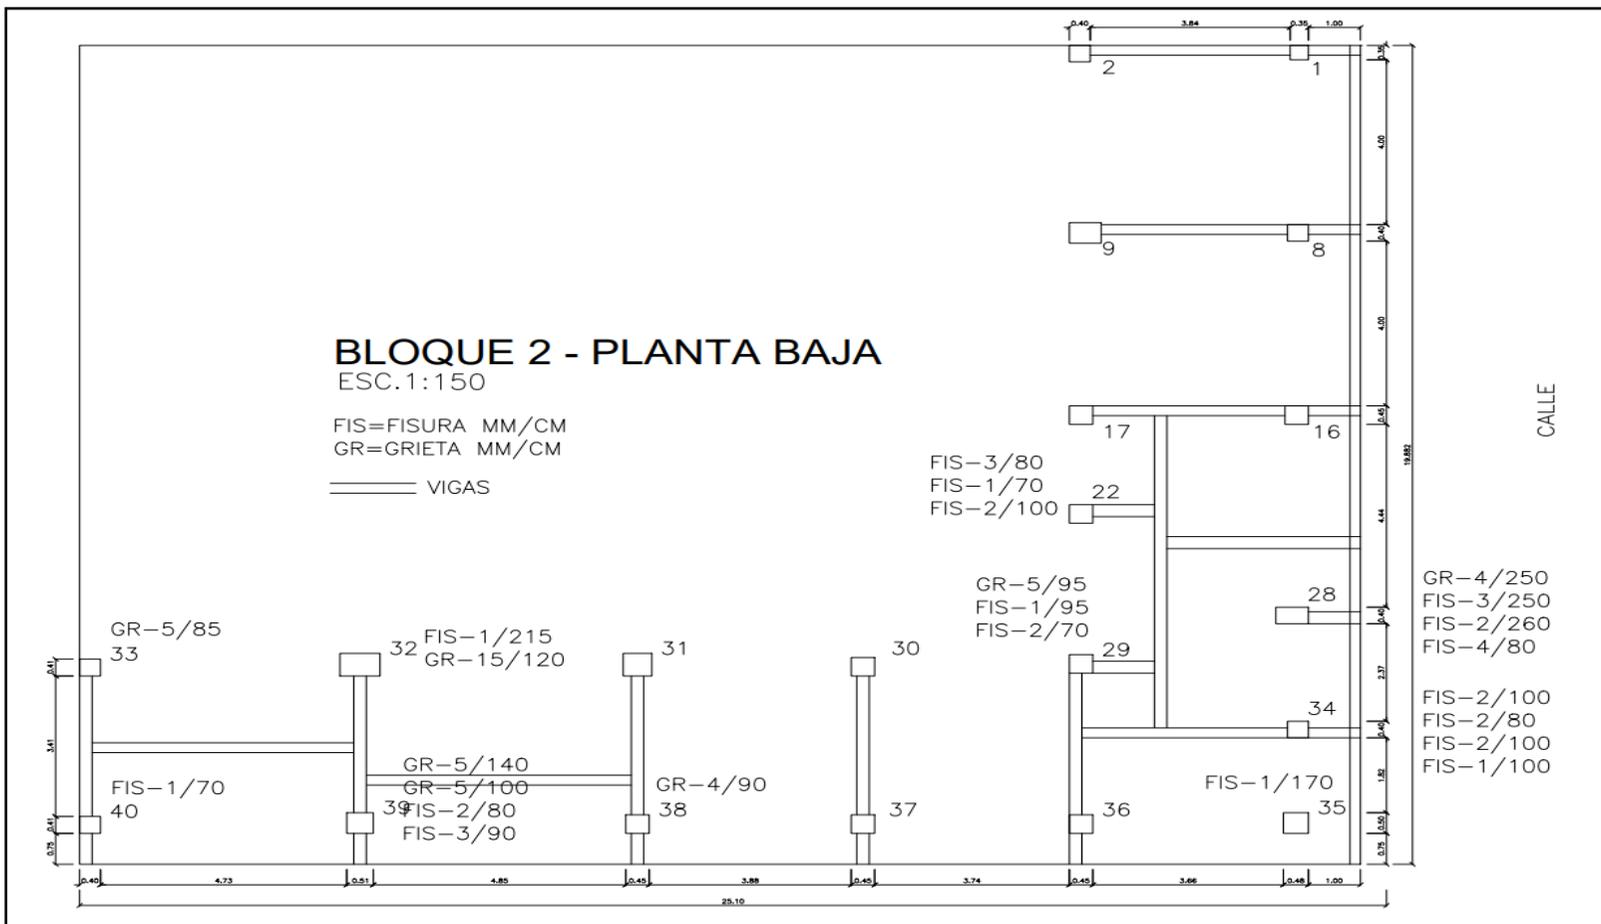
7.5. Anexo 5 Relevamiento de grietas y fisuras

En la edificación se procedió a realizar un relevamiento de daños de cada uno de los pisos con lo cual se identifica fisuras, grietas y asentamientos existentes en cada uno de ellos. Para esto se mide la longitud de fisura o grieta y el ancho de la misma,
