“EVALUACIÓN DE SERVICIABILIDAD ACTUAL DE LA VÍA  
VALDIVIA – SINCHAL – BARCELONA – LOMA ALTA Y  
PROPUESTA DE REHABILITACIÓN Y/O RECONSTRUCCIÓN  
DE LA VÍA”

**TRABAJO DE INTEGRACIÓN CURRICULAR**

CONFORME POZO MELANY ELIANA  
PÉREZ MARTÍNEZ RONALD LENIN

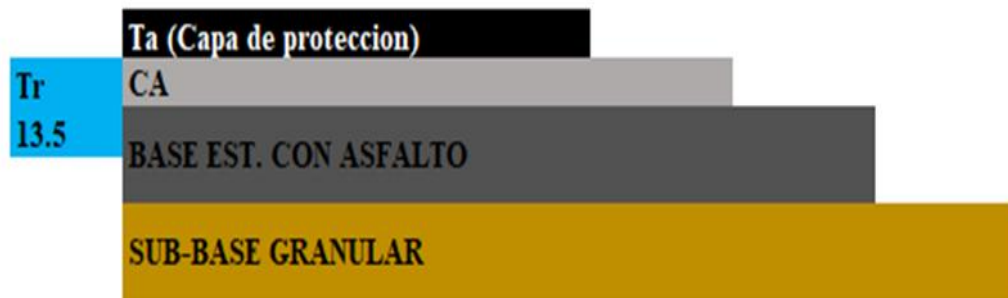
Estructura del pavimento

La evaluación detallada indica que el material a reciclar abarca un espesor de 135 mm, equivalente a 13.5 cm del pavimento existente. Según la información proporcionada en la tabla 62, se ha determinado que el tipo de reciclado adecuado es el Tipo III. Este tipo implica el reciclado exclusivo de las capas asfálticas, sin afectar el material granular subyacente. En este proceso, se prescribe la mezcla del material a reciclar con una emulsión de efecto regenerante, con una dotación recomendada de 2% a 3%. Es esencial destacar que, en este caso, no se realiza intervención alguna en el material granular, destacando así un enfoque selectivo y específico en el proceso de reciclado. Este análisis detallado informa las decisiones fundamentales para la ejecución de la rehabilitación, asegurando la eficacia y la sostenibilidad del proceso.

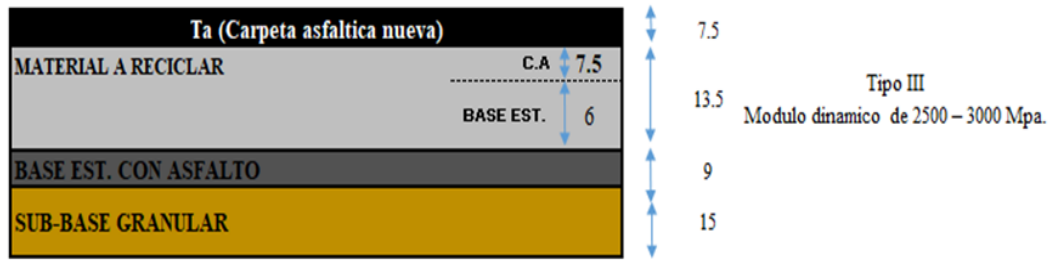
Estructura del pavimento, (unidades en cm).

La evaluación de los espesores del pavimento en la vía estudiada reveló la existencia de dos tramos con diferencias significativas en sus espesores. Tras calcular el espesor que requería reciclado, se determinó que el tramo de mayor espesor era de 13.5 cm, mientras que el otro tramo contaba con un espesor de 12 cm. La decisión adoptada fue homogeneizar el tratamiento de la vía reciclando un espesor de 13.5 cm en toda la extensión de los 10 km de la vía. Además, se planifica la aplicación de una nueva capa de asfalto con un espesor de 7.5 cm en la totalidad del tramo, consolidando así una estrategia coherente y uniforme para la rehabilitación del pavimento en toda la longitud de la vía. Este enfoque integral garantiza una mayor consistencia en la calidad y durabilidad del pavimento a lo largo de toda la carretera.
