UNIVERSIDAD ESTATAL PENÍNSULA DE SANTA ELENA
FACULTAD DE CIENCIAS DE LA INGENIERÍA
CARRERA DE INGENIERÍA CIVIL

“ANÁLISIS Y METODOLOGÍA DE INTERVENCIÓN EN ESTRUCTURAS
DE HORMIGÓN ARMADO SOMETIDAS A PROCESOS CORROSIVOS, EN
EL CANTÓN SANTA ELENA, PROVINCIA DE SANTA ELENA”

TRABAJO PRÁCTICO

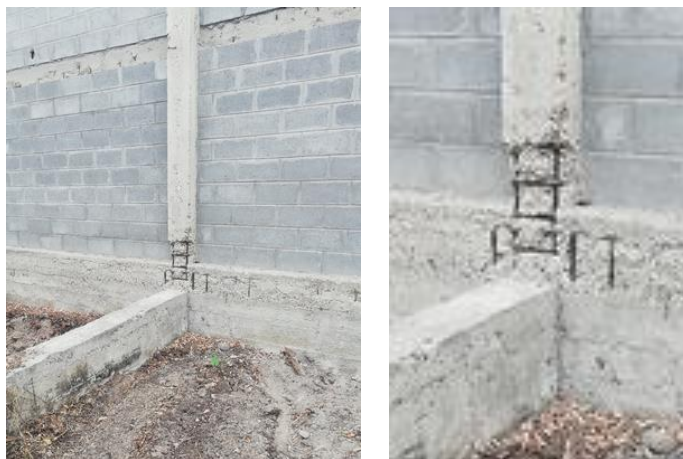
La cimentación de la estructura está dada por zapatas aisladas, con riostras que poseen insuficiente hormigón de recubrimiento, se midió un recubrimiento de entre 15 mm y 25 mm. La NEC 15, indica que para asegurar la durabilidad de las riostras de cimentación, ya que estarán en contacto con el suelo, deberá proporcionarse un recubrimiento de al menos 50mm.

Se observa también que el mayor daño se encuentra en las conexiones viga de riostra – columna, existiendo importante pérdida del hormigón de recubrimiento y que ha generado que el acero quede expuesto. En la armadura se evidencia una corrosión uniforme y progresiva además de una reducción del área de la sección transversal, lo que eventualmente podría provocar una falla en la conexión.

Figura 9. Conexión Viga de riostra –Columna. Pérdida de hormigón de recubrimiento con acero expuesto afectado por corrosión.

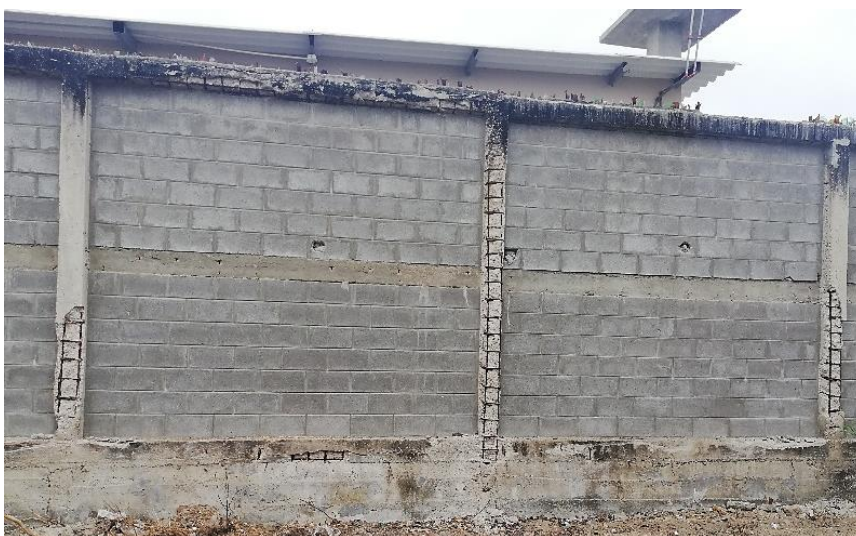
Así mismo se observa que las columnas poseen un recubrimiento de 20 a 25mm, valores que resultan insuficientes para aislar a la armadura de la humedad relativa del ambiente en el que se encuentra ubicada. Para tener hormigón durable con acero resistente a corrosión en los sitios con Clase de Exposición C2 y hormigón expuesto a la intemperie, ACI 318 -19 requiere que el recubrimiento de las varillas con diámetro igual o menor a 16 mm sea mayor o igual a 38 mm; y, para varilla de diámetro igual o superior a 18 mm sea mayor o igual a 50 mm.

Figura 10. Columnas del eje A con desprendimiento excesivo del hormigón de recubrimiento. Viga de Riostra con manchas de óxido en las proximidades del acero afectado por corrosión.

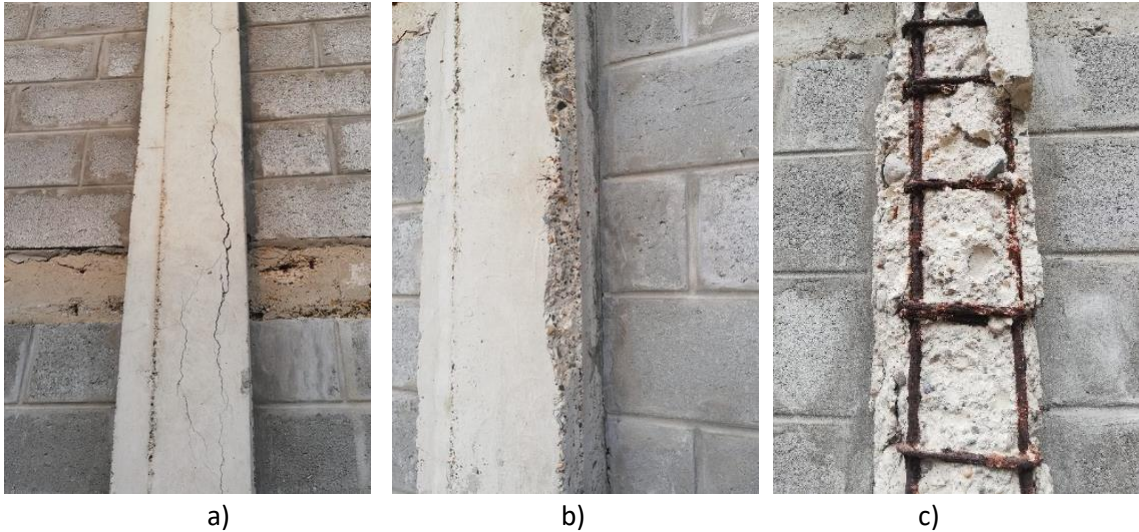
Se estima que la formación de sales carbonatadas ha generado el deterioro progresivo del hormigón de recubrimiento, dejando a las armaduras sin protección frente a la corrosión y que han generado finalmente, una pérdida excesiva de sección en el acero de la mayoría de las columnas del Caso A.

Figura 11. Columnas en el eje A y D: a) Fisuras de espesor de 1 a 4 mm b) Gran desconchado del hormigón. c) Armadura expuesta a la intemperie con pérdida de sección por corrosión.

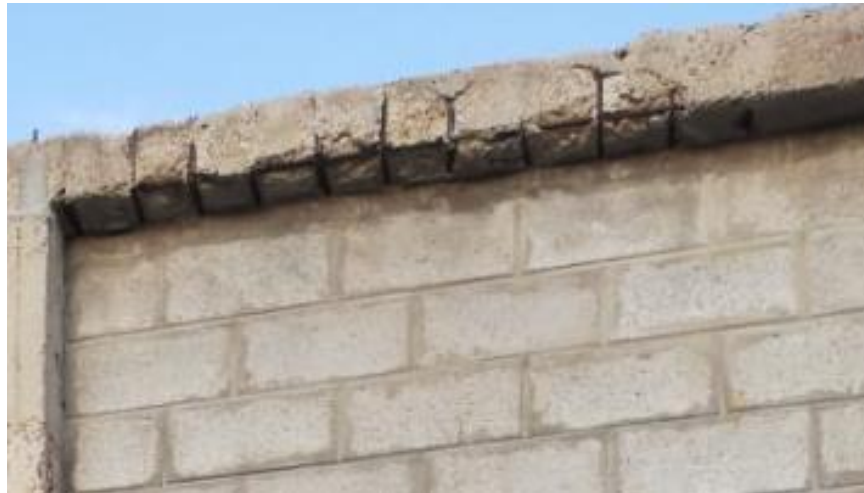
En las vigas también se evidenció fisuración, agrietamiento, manchas de óxido, manchas de humedad, delaminación y desconchado del hormigón. Sin embargo, no se aprecia una pérdida excesiva de sección de las armaduras expuestas y que han sido afectadas por corrosión.

Figura 12. Viga superior del eje D. Deterioro moderado de hormigón de recubrimiento. No se aprecia pérdida excesiva de sección de la armadura.

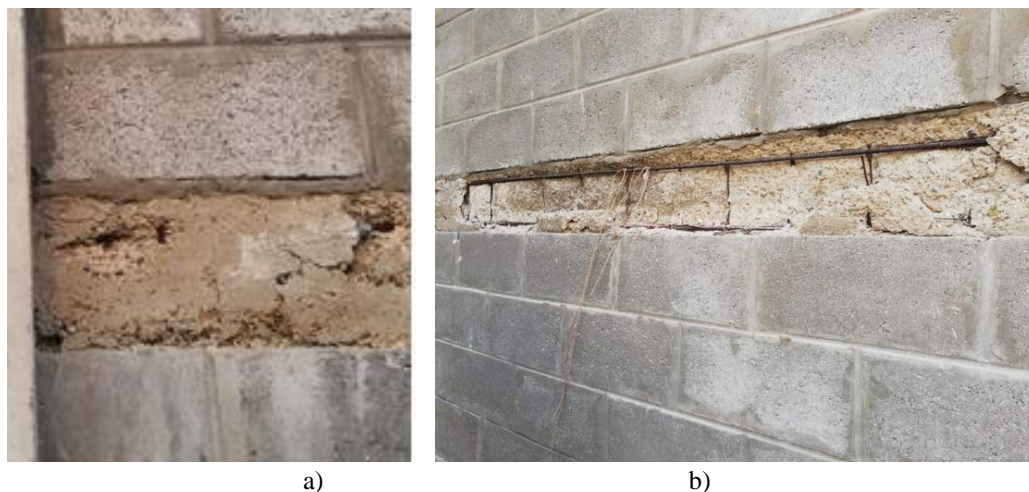
También se observa la presencia de nidos de piedra y cavidades, generados a partir de la acumulación de áridos y espacios vacíos en la superficie y dentro de la masa del hormigón que afecta el monolitismo del elemento.

Figura 13. Vigas centrales del eje D: a) Cavidades generados por acumulación de áridos y espacios vacíos dentro de la masa del hormigón. b) Deterioro del hormigón de recubrimiento con acero expuesto.

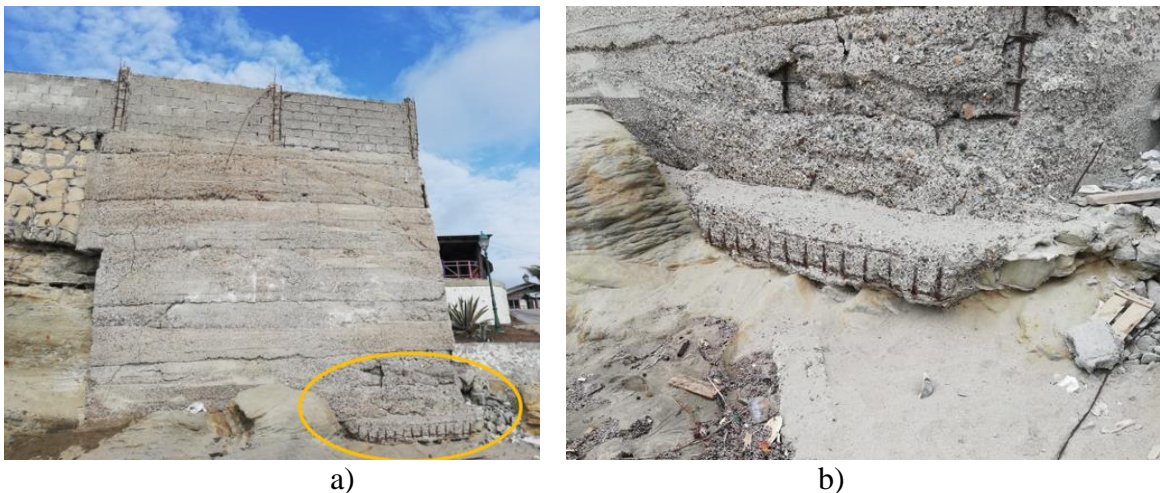
Puesto que la estructura del caso B está dada por muros portantes la cimentación se concibe a partir de zapatas corridas o losa de cimentación. Aquí se puede observar que la estructura de cimentación se encuentra expuesta a la intemperie, esto debido a socavaciones producto de la erosión marina.

Esto ha ocasionado que el elemento tenga una pérdida importante de hormigón de recubrimiento y que el acero se encuentre expuesto. Se observa también productos de corrosión y pérdida de sección en el acero, lo cual, eventualmente puede comprometer la capacidad portante de la estructura.

Figura 14. a) Vista de la fachada posterior ubicada frente al mar. b) Estructura de cimentación expuesta, con importante deterioro del hormigón de recubrimiento y armadura corroída

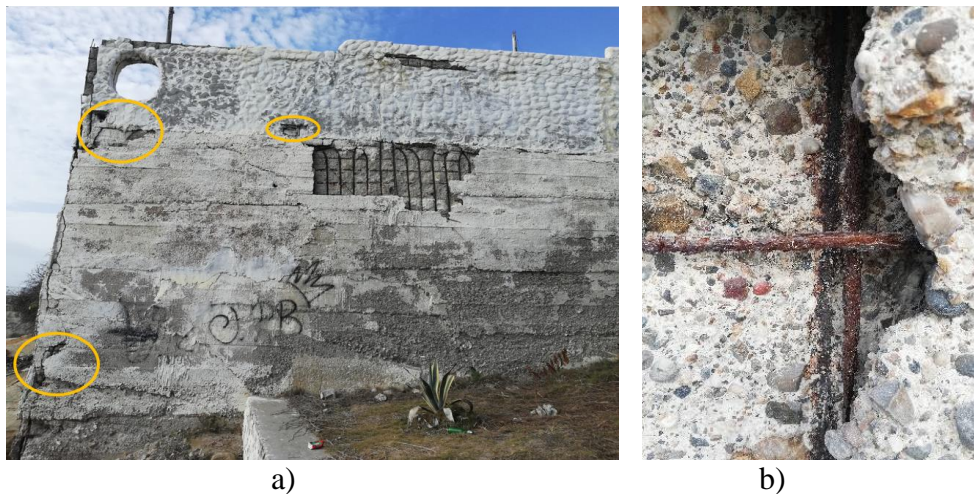
En los muros portantes se observan eflorescencias, éstas consisten en el depósito de sales que son lixiviadas fuera del hormigón, las que se cristalizan luego de la evaporación del agua que las transportó o por la interacción con el dióxido de carbono de la atmósfera. Entre las sales típicas podemos citar los sulfatos y carbonatos de sodio, potasio o calcio. (Aguirre, 2015)

Las eflorescencias surgen cuando el agua puede filtra a través del material o cuando la cara expuesta sufre procesos de humedecimiento y secado continuos que en el proceso acarrear sales que luego se cristalizan en la superficie. Este efecto ha sido posible en la estructura B, dado que se encuentra ubicado en una zona de salpicaduras.

Figura 15. a) Vista exterior de muro. Presencia de eflorescencias generalizadas. Cavidades a lo largo del muro. b) Pérdida importante de sección en la armadura

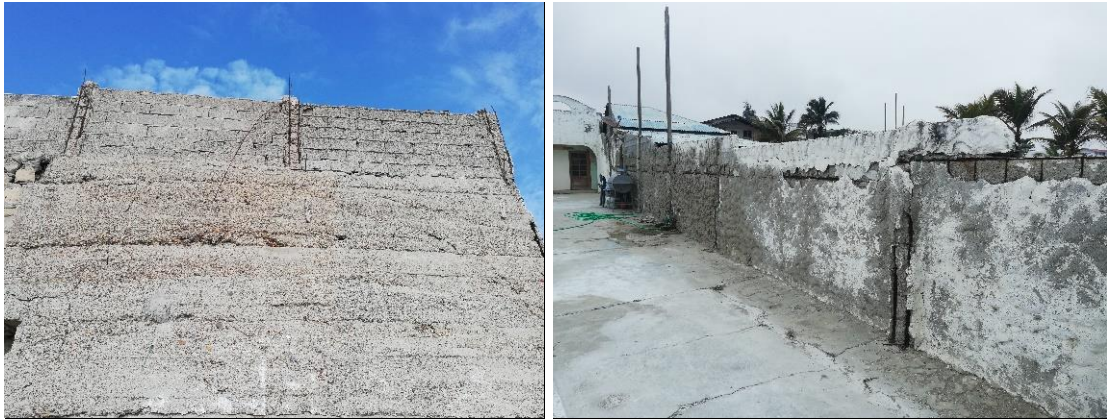
Las columnas y vigas de cerramiento de ésta estructuran que están ubicadas frente al mar, son los elementos de hormigón armado que presentan peor estado en la edificación, debido a la corrosión de las armaduras que ha provocado en muchos puntos. Entre los daños se encuentran: delaminación del hormigón con acero expuesto y pérdida de sección en la armadura.

Figura 16. Pilares de Cerramiento. Armaduras excesivamente expuestas y con importante pérdida de sección por corrosión. Eflorescencias en la superficie del hormigón en forma de costra blanca.

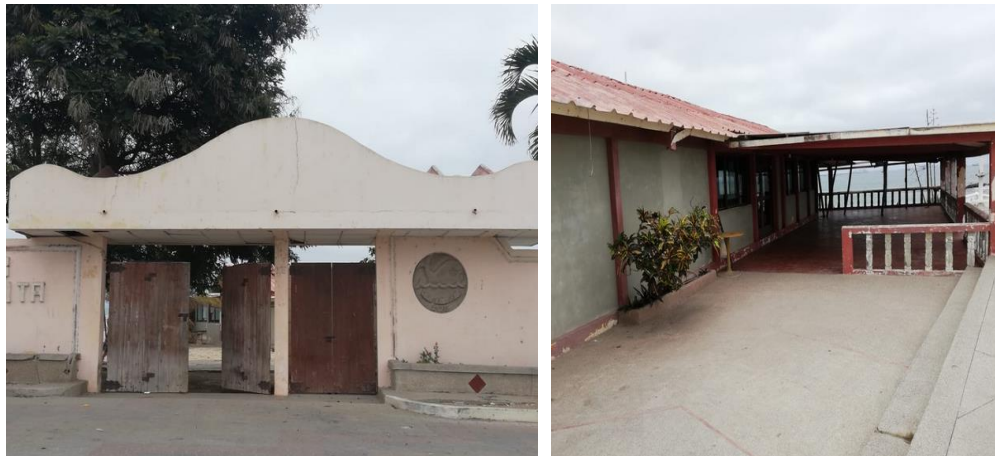
Las columnas y vigas que conforman la fachada frontal, ubicadas de forma opuesta al mar, al igual que la mayoría de las columnas de las áreas de reuniones, presentan un buen estado general. Sin embargo, las columnas y vigas de éstas áreas que se encuentran más cercanas a la zona de salpicaduras poseen grietas hasta de 5 mm y en otros casos pérdida local del hormigón del elemento que han dejado a la armadura expuesta.

Figura 17. Elementos estructurales de fachada frontal y de áreas de reuniones. Presentan un buen estado en general.

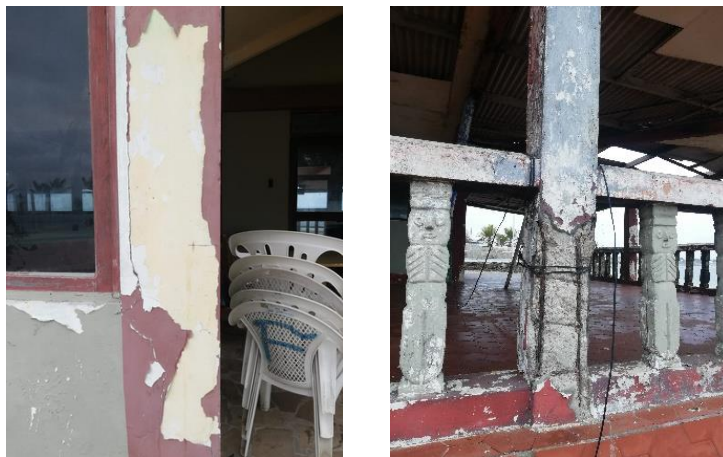
El mayor deterioro en estas áreas se encuentra en la parte inferior de las columnas. En estas zonas la pérdida de sección en las armaduras es severa debido a la pérdida en mayor volumen del hormigón que conforma el elemento. La presencia de eflorescencias también es un efecto que se muestran en las columnas de estas áreas.

Figura 18. Columnas de áreas de reuniones situadas más cerca de la zona de salpicaduras. Fisuras de hasta 5 mm. Pérdida local de hormigón y pérdida severa de sección de armadura por corrosión.

Además de la agresividad por exposición a ambiente marino, el recubrimiento insuficiente en estos elementos es también una causa de su deterioro, puesto que se las columnas y vigas de cerramiento poseen 25mm de hormigón de recubrimiento, que al igual que en el CASO A, no cubre lo que solicita el ACI 318-19 sobre hormigones de clase C1 y C2.

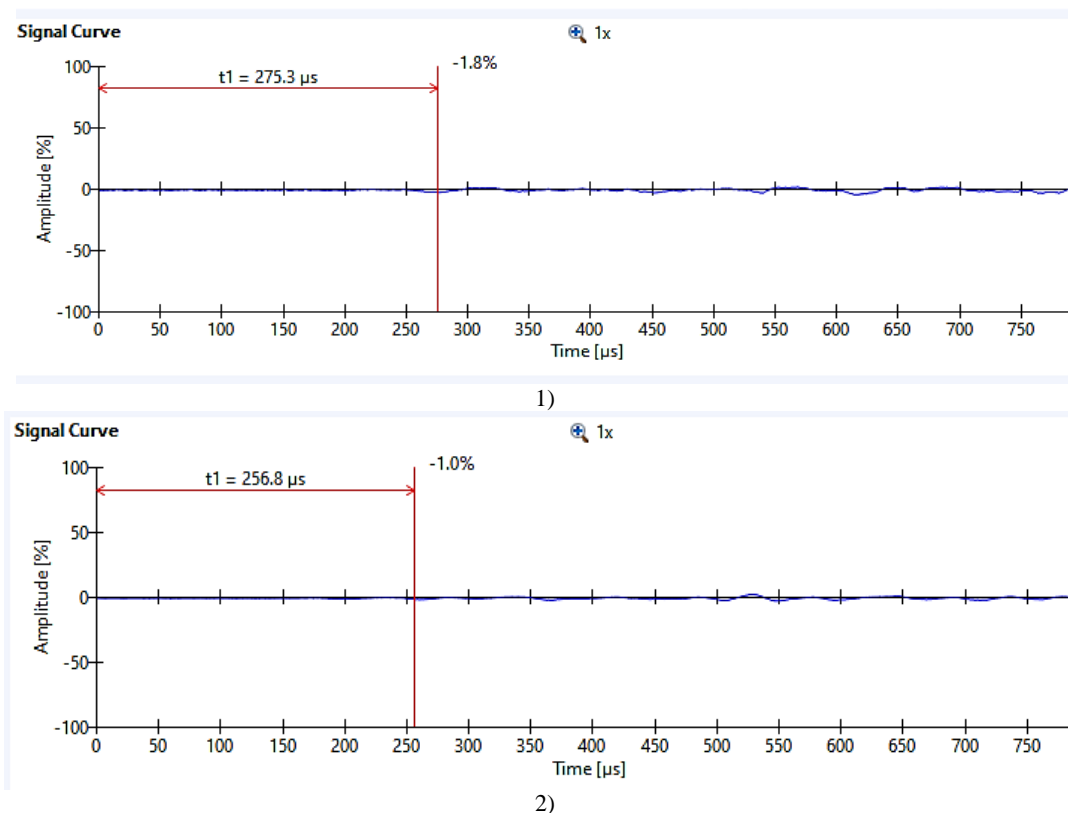
Figura 22. Gráfico de velocidades de onda. Caso A: 1) Columna B3. 2) Columna B5

De acuerdo al análisis realizado para cada columna se determina que el hormigón de las columnas B3 y B5 poseen valores de 904 m/s y 974 m/s respectivamente, lo que se traduce según Leslie y Cheesman en un hormigón con una condición muy pobre.

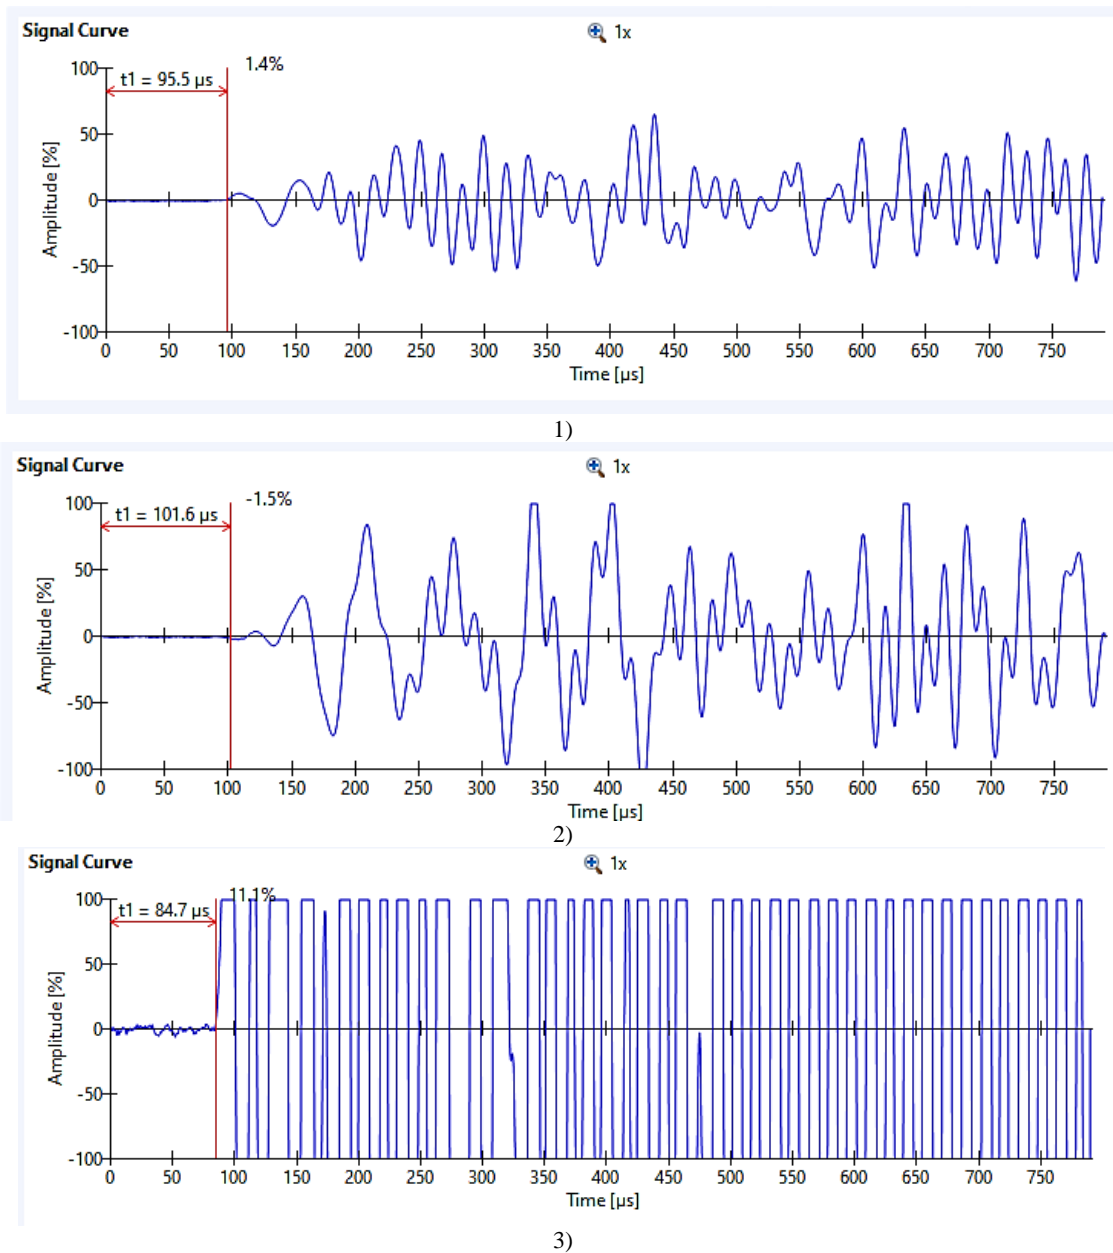
Figura 23. Gráfico de velocidades de onda. Caso A: 1) Columna 1. 2) Columna 2. 3) Columna 3

Los valores mostrados obtenidos para el Caso B, muestran que las columnas 1 y 2 poseen un hormigón de pobre calidad, mientras que la columna 3 posee un hormigón de calidad regular a dudosa.

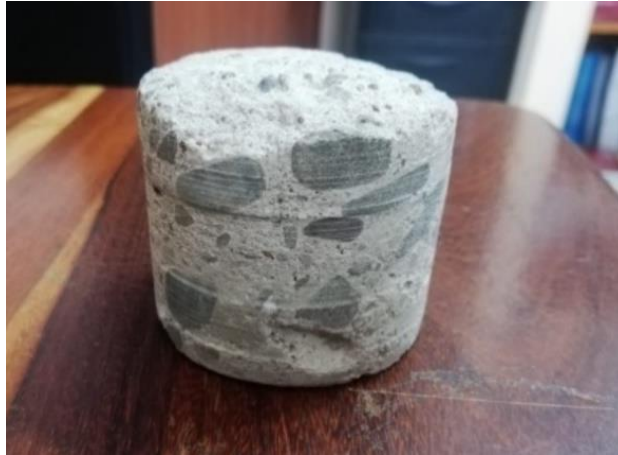
A partir de dos muestras tomadas de las vigas de riostra de la estructura, se realiza la aplicación de la solución de fenolftaleína y se observa que, el hormigón está carbonatado puesto que la muestra no toma color rosado ni rojo púrpura.

Figura 24. Hormigón carbonatado Caso A

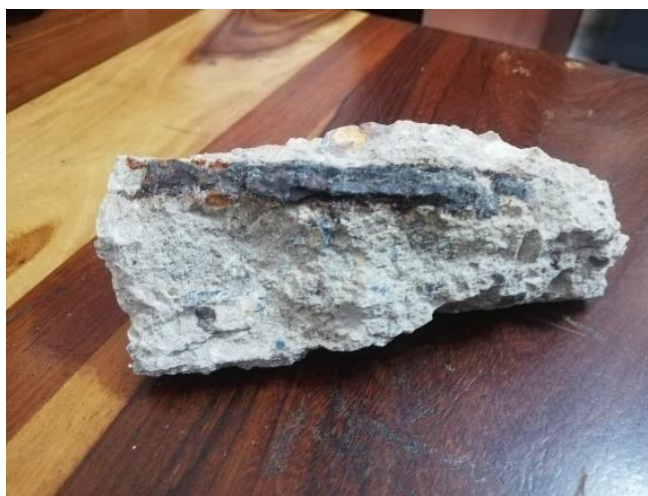
Para el Caso B, se tomó una muestra de una de las columnas del área de reuniones que se encuentran más cerca de la zona de salpicaduras. Se observó que, al aplicar la solución de fenolftaleína, al igual que en el caso A, la muestra no toma color rosado ni rojo púrpura, lo que indica que el hormigón está carbonatado.

Figura 25. Hormigón carbonatado Caso B

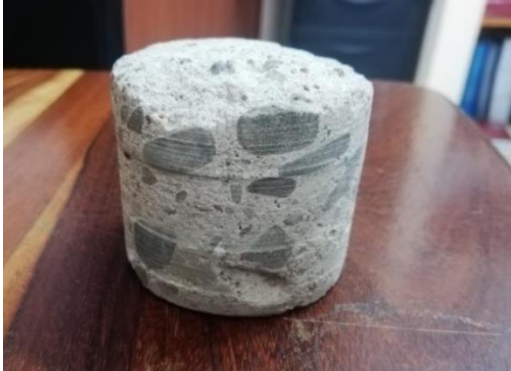
Anexo 10. Ensayo de Carbonatación Caso A

EDIFICACIÓN	Estructura de una planta		
ESTRUCTURA	Viga de Riostra		
IDENTIFICACIÓN	M1		
FECHA DE MUESTREO	25/06/2020		
RESULTADOS	PROFUNDIDAD DE CARBONATACIÓN: mm

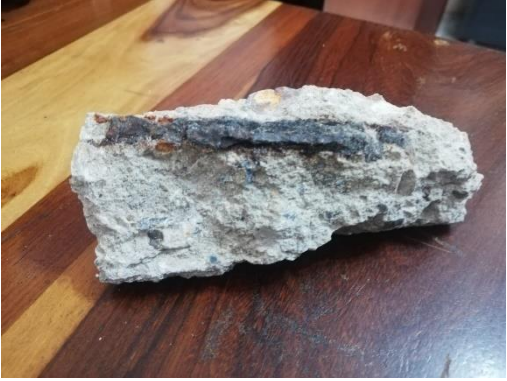
Anexo 11. Ensayo de Carbonatación Caso A

EDIFICACIÓN	Club Ballenita		
ESTRUCTURA	Columna		
IDENTIFICACIÓN	C1		
FECHA DE MUESTREO	12/08/2020		
RESULTADOS	PROFUNDIDAD DE CARBONATACIÓN: _____ mm		HORMIGÓN CARBONATADO
