**“EVALUACIÓN ESTRUCTURAL DEL PAVIMENTO FLEXIBLE, DEL  
TRAMO DE LA VÍA TRONCAL DEL PACÍFICO COMPRENDIDO  
ENTRE LA CALLE 24 DE MAYO Y LA AVENIDA DÉCIMO  
OCTAVA, RUTA DEL SPONDYLUS, CANTÓN SANTA ELENA,  
PROVINCIA DE SANTA ELENA”**

**ESTUDIO DE CASO**

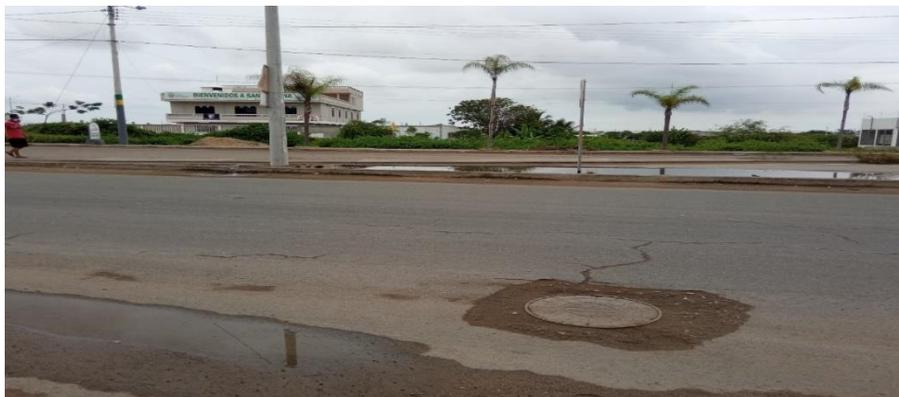
## Figura 63

### *Presencia de aguas lluvias en el pavimento*

Desde las abscisas 0+000 hasta 0+750 existen un buen sistema de drenaje por la existencia de un terraplén y la escorrentía es paralela a la vía. En las abscisas 0+750 hasta 1+710, el pavimento se encuentra deteriorado producto de la acción de las aguas, por lo tanto, previo a la reconstrucción de la vía se recomienda la construcción de sumideros tipo rejilla para la recolección de aguas lluvias y evitar que estas afecten a la estructura del pavimento debido a la carencia de este tipo de obras en el sistema de drenaje del sector, en la siguiente tabla se presenta la ubicación de los sumideros a construir por recomendación de las autoras.

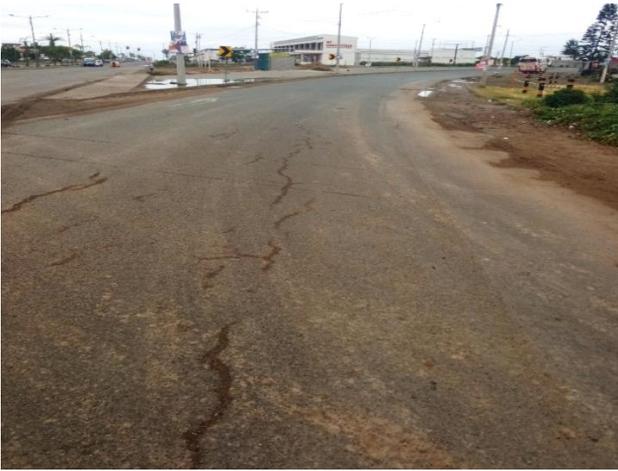
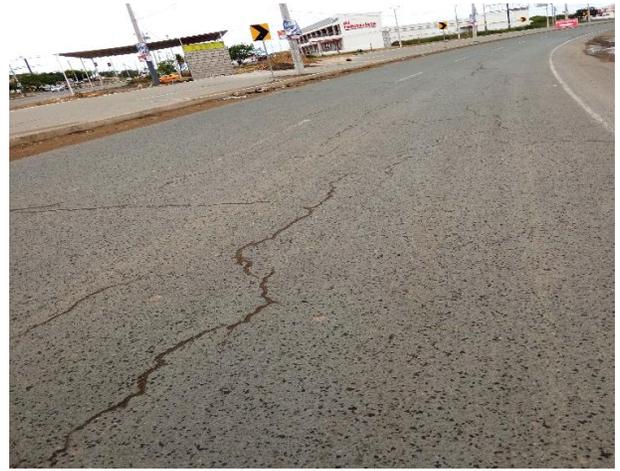
Fallas de grietas longitudinales y transversales de severidad alta

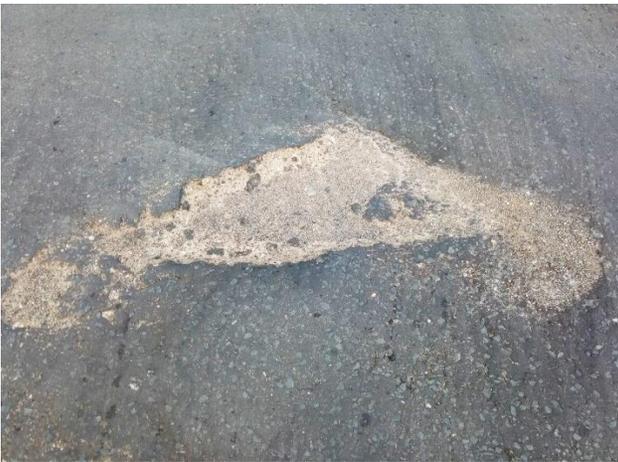
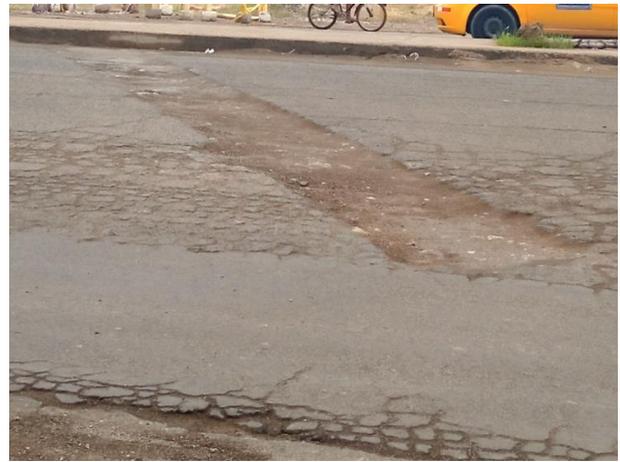
Falla de huecos de severidad alta.

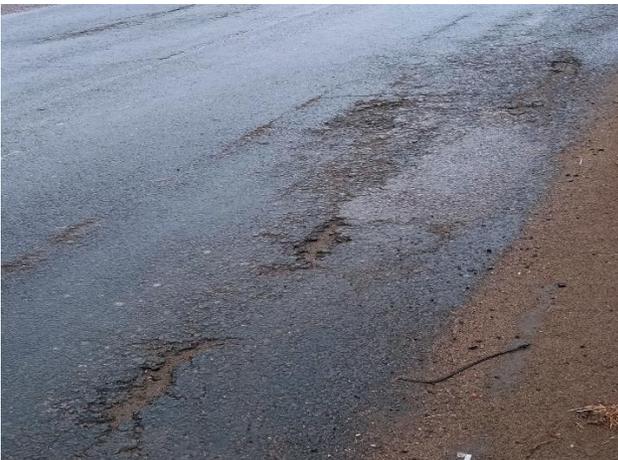
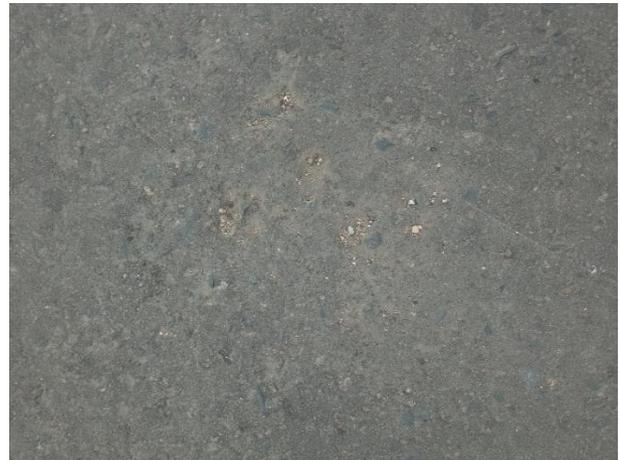
Falla de huecos de severidad media y baja.

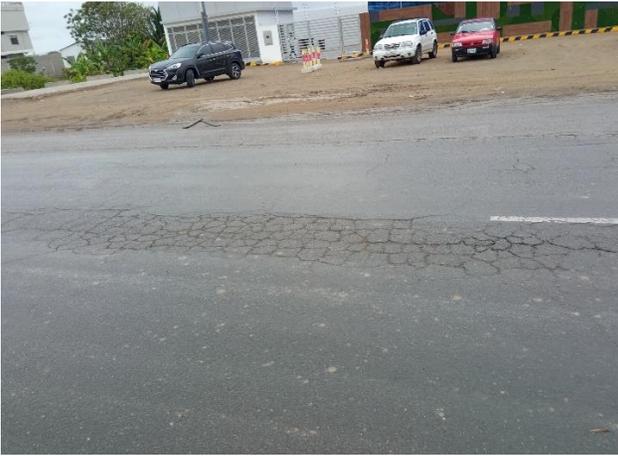
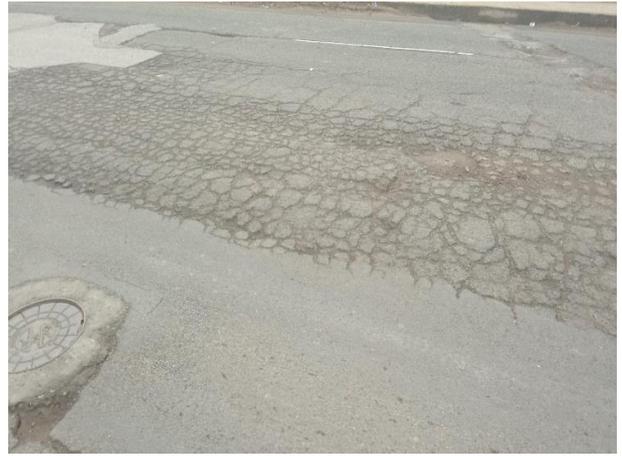
Falla de piel de cocodrilo de severidad alta.

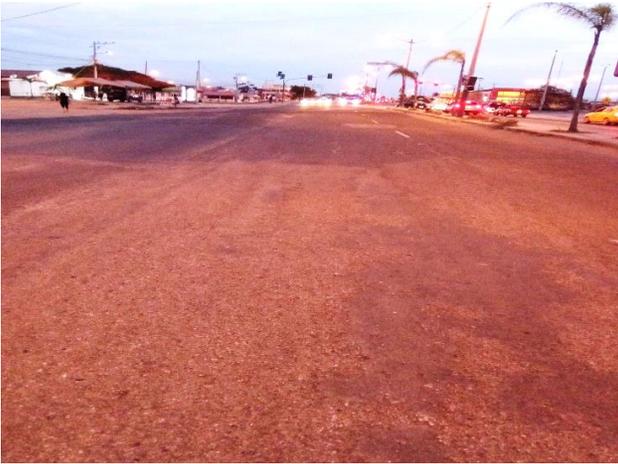
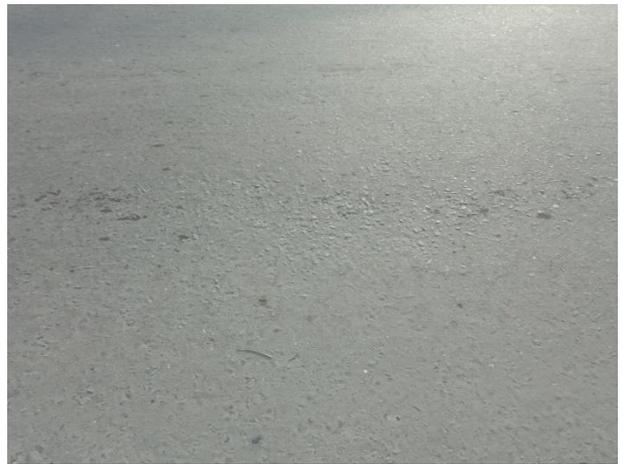
Falla de agregado de pulidos de severidad alta y media.

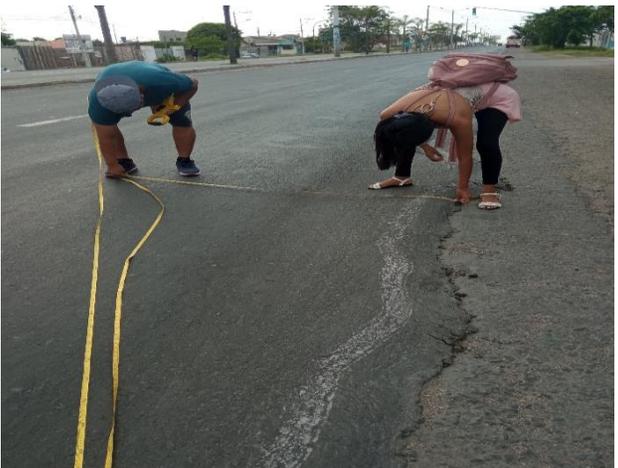
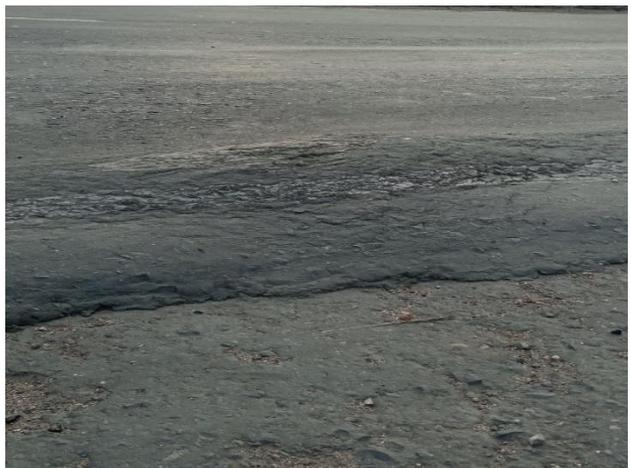
Falla de elevaciones de severidad alta y media.

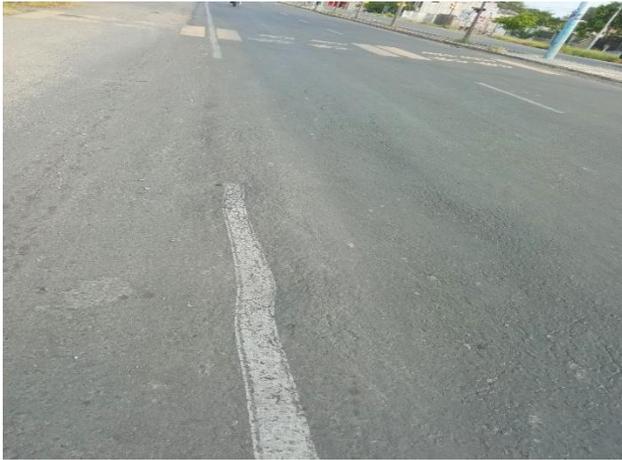
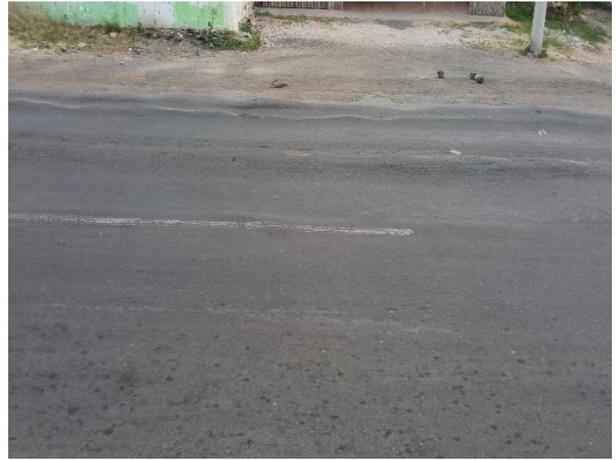
Falla de corrugaciones de severidad alta y media.

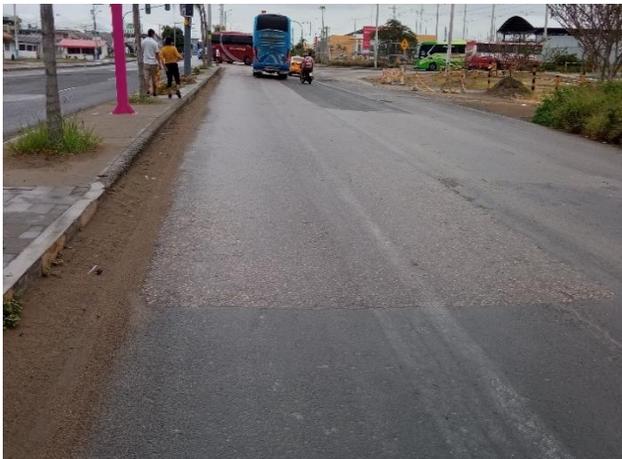
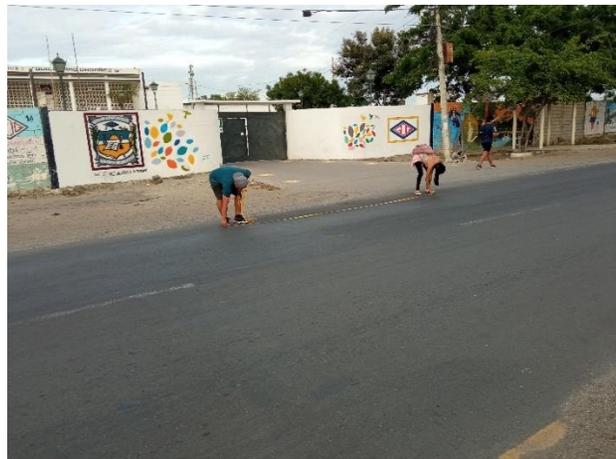
Bacheo y zanjas reparadas de severidad alta y media.

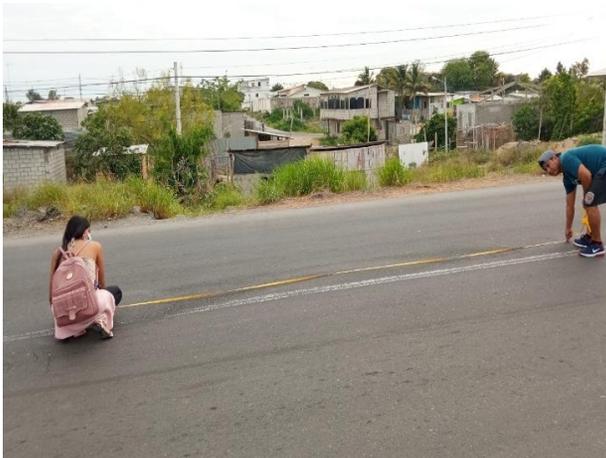
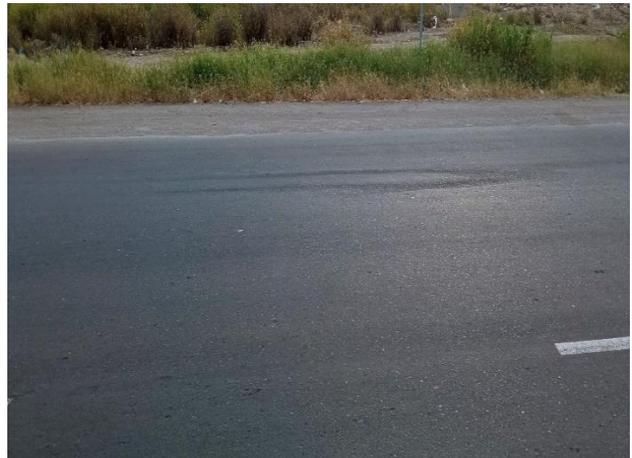
Falla de ahuellamiento de severidad alta y media.
