“ESTUDIOS DE LAS PATOLOGÍAS Y REPARACIÓN DEL PAVIMENTO FLEXIBLE UBICADO EN EL TRAMO DE LA AV. FRANCISCO PIZARRO Y CALLE CUARTA – CANTÓN SANTA ELENA – PROVINCIA DE SANTA ELENA”.

ESTUDIO DE CASO

La Libertad, Ecuador

2021

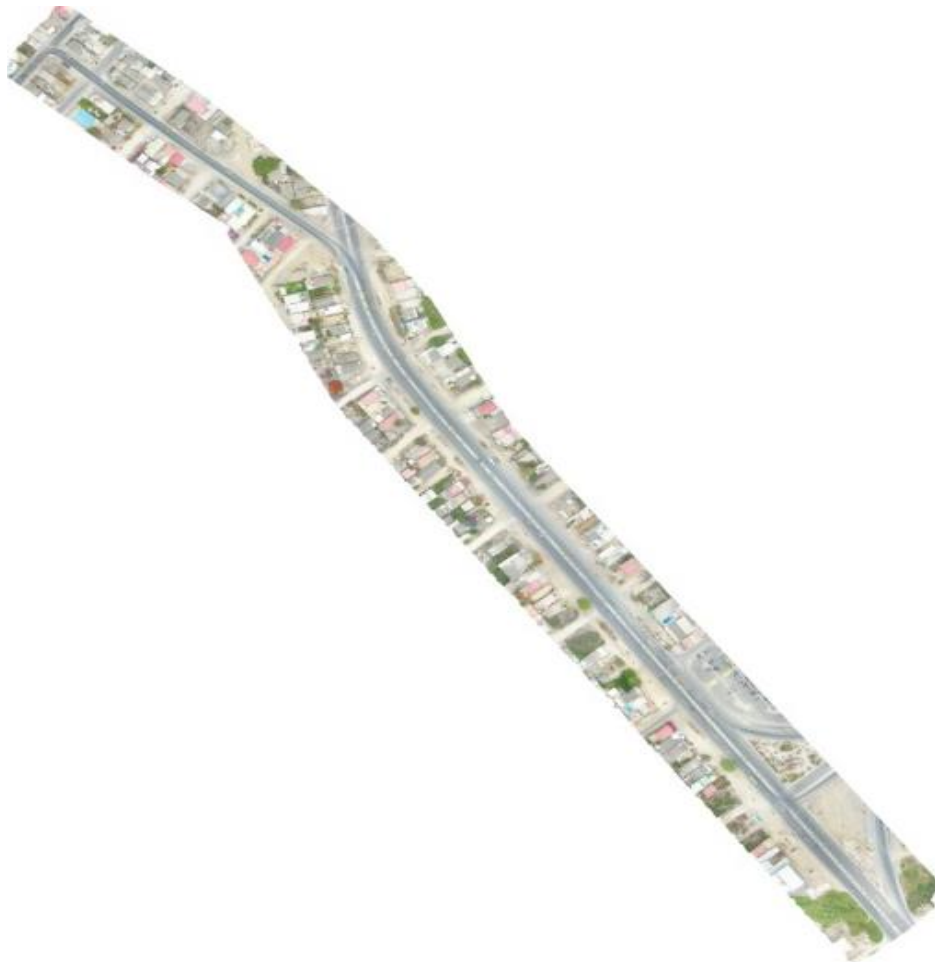
Figura 45

Las ortofotos nos dieron una gran facilidad de muestra del estado en el que se encuentra el pavimento y nos permitieron localizar los tramos e identificar fácilmente qué caminos estaban en peor estado, pero sí nos referimos a las grietas estas son muy pequeñas y debido a la resolución del dispositivo no se pueden identificar con claridad. Se dispuso el uso de dron para obtener una mejor apreciación del estudio en relación con el software ArcGis.

Ortofoto del tramo de vía

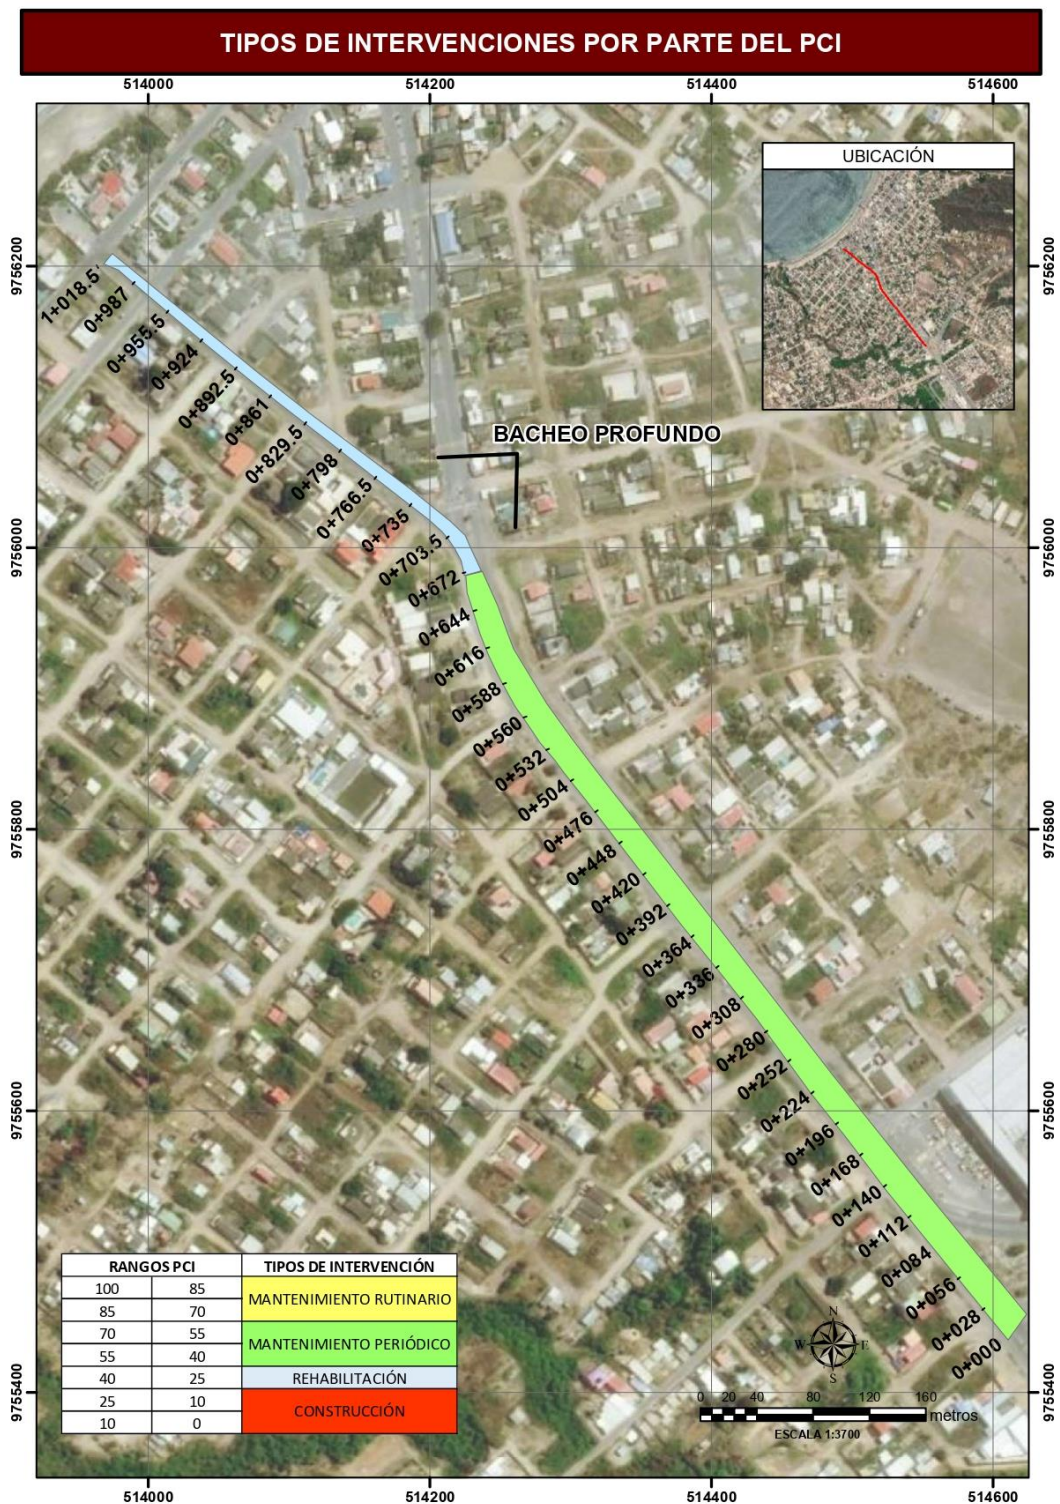
Figura 47

Proyección de los tipos de intervenciones mediante el software ArcGIS.

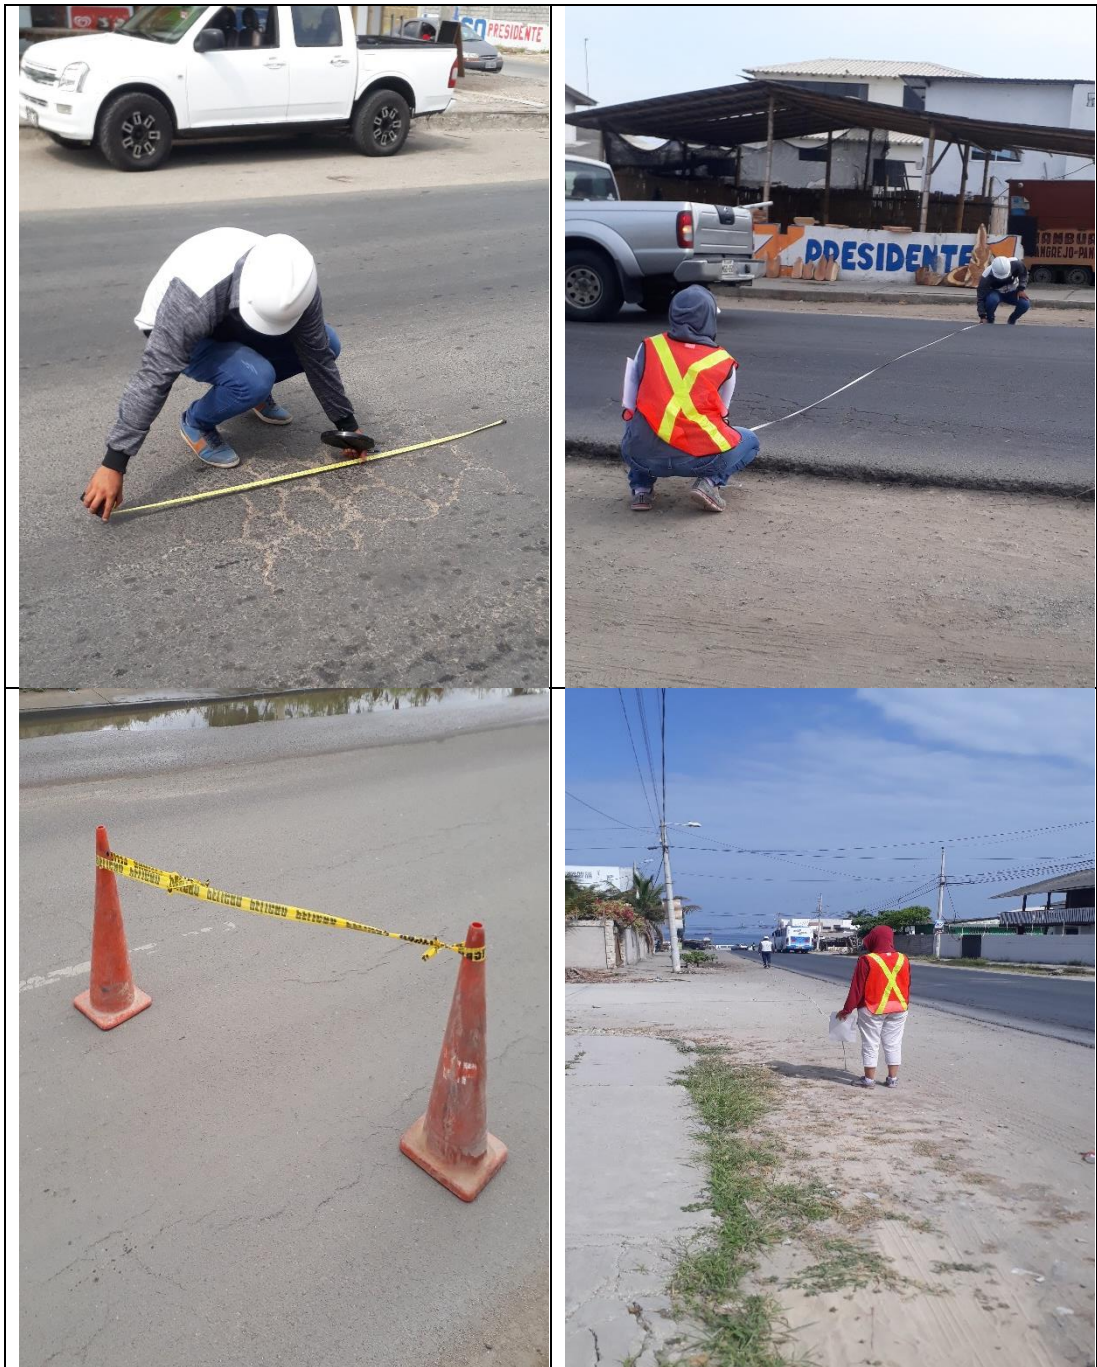
Anexo 1

Fotografías de la evaluación

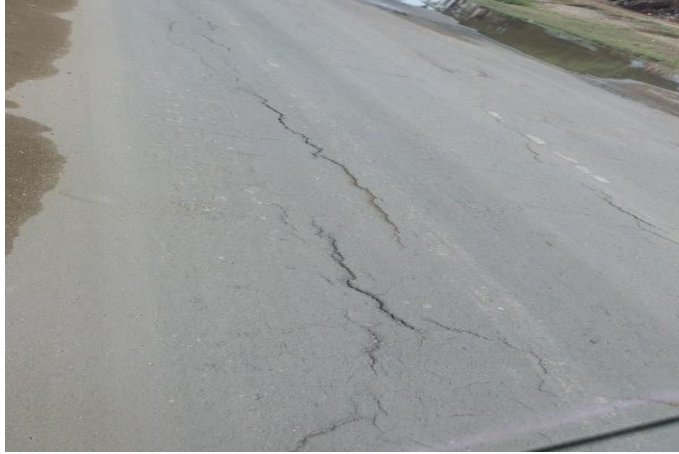
Fisuras Longitudinales y Transversales

SEVERIDAD BAJA

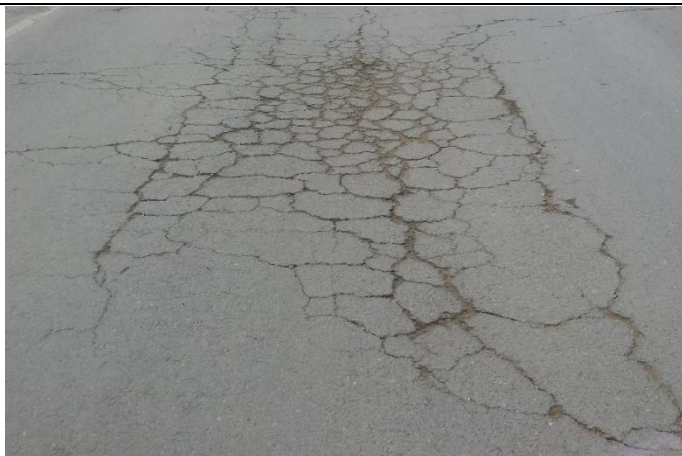
SEVERIDAD MEDIA

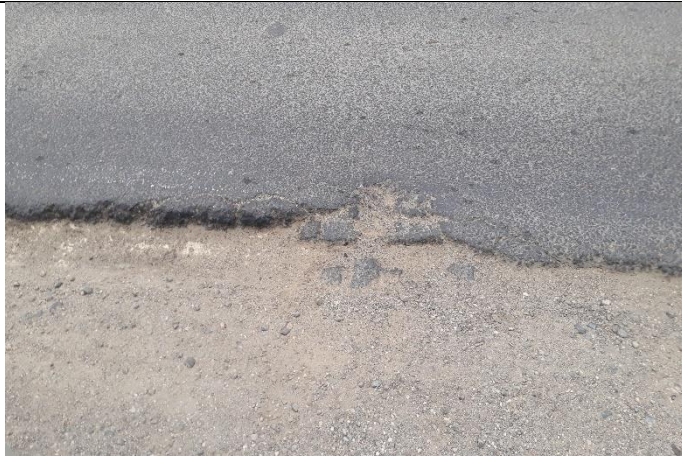
Grieta de borde

SEVERIDAD BAJA
