**“EVALUACIÓN DE LOS PAVIMENTOS FLEXIBLES POR LOS MÉTODOS  
PCI Y VIZIR”**

**TRABAJO PRÁCTICO DE  
EXAMEN DE GRADO DE CARÁCTER COMPLEXIVO**

LIMONES GABINO PABLO ENRIQUE

LA LIBERTAD, ECUADOR

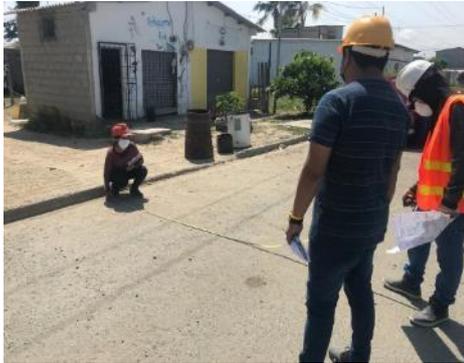
**Pulimento de agregados**

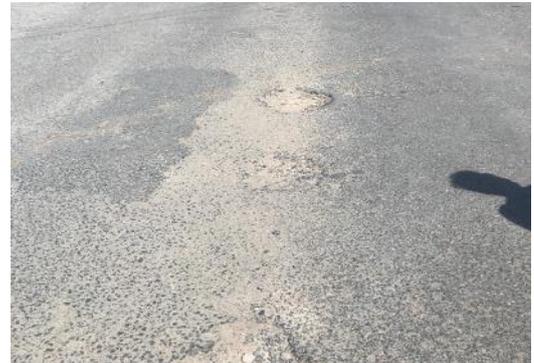
**Ojos de pescado**

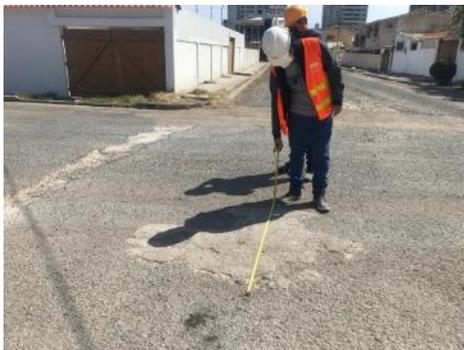
**Bacheo o reparaciones**

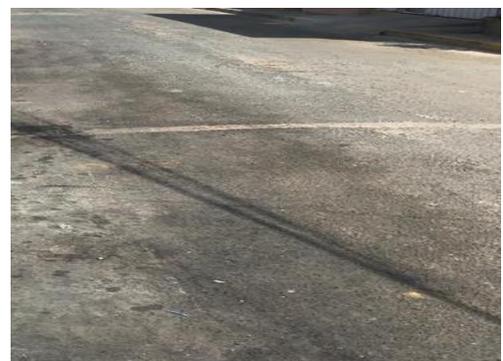
**Exudación**

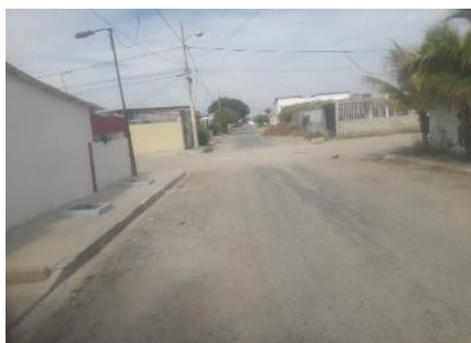
**Perdida de la película ligante**

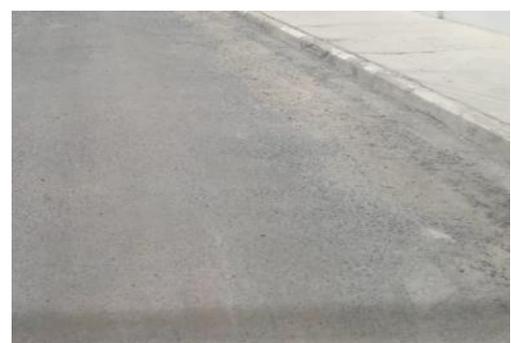
**Desintegración de los bordes**

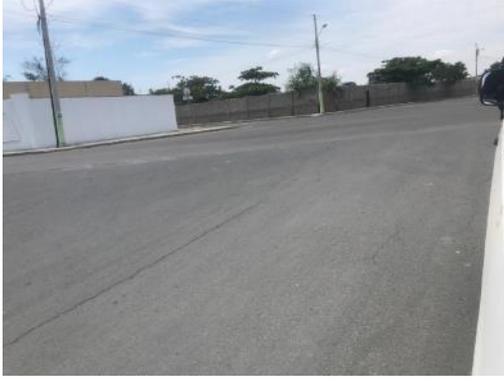
Fisuras longitudinales

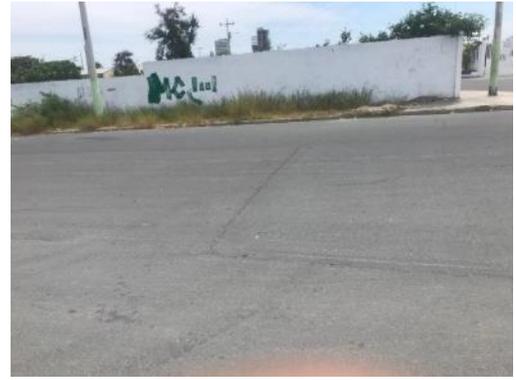
Fisura transversales

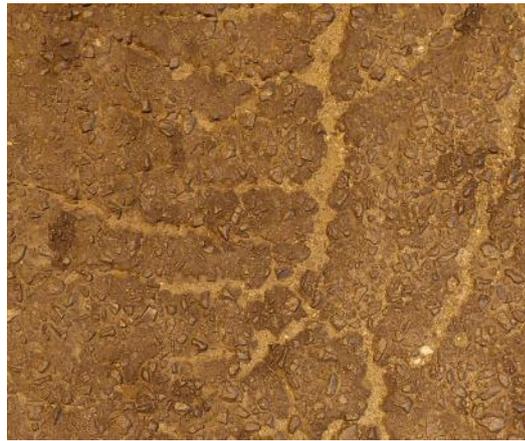
Piel de cocodrilo
