**“ANÁLISIS PATOLÓGICO DE LA ESTRUCTURA DEL EDIFICIO  
DEL HOTEL SAMARINA APLICANDO EL CÓDIGO ACI 211.1”**

**TRABAJO DE INTEGRACIÓN CURRICULAR**

La presente tesis tiene como objetivo principal analizar patológicamente la estructura del Hotel Samarina, edificación de hormigón armado construida en la década de 1970 y actualmente propiedad de la Universidad Estatal Península de Santa Elena (UPSE). Esta investigación surge ante la necesidad de evaluar el deterioro estructural causado por factores ambientales del entorno costero, la antigüedad de los materiales, y la ausencia de mantenimiento preventivo, elementos que comprometen su seguridad y funcionalidad. Bajo un enfoque aplicado, cuantitativo y no experimental, se realizó una inspección visual exhaustiva y se ejecutaron ensayos destructivos y no destructivos, como pruebas de esclerometría, ultrasonido, carbonatación y extracción de núcleos, a fin de diagnosticar el estado real del concreto y del acero de refuerzo. La metodología se sustentó en el código ACI 211.1 para evaluar la calidad del concreto existente y proponer estrategias de intervención. Los resultados reflejan una degradación significativa en elementos estructurales c

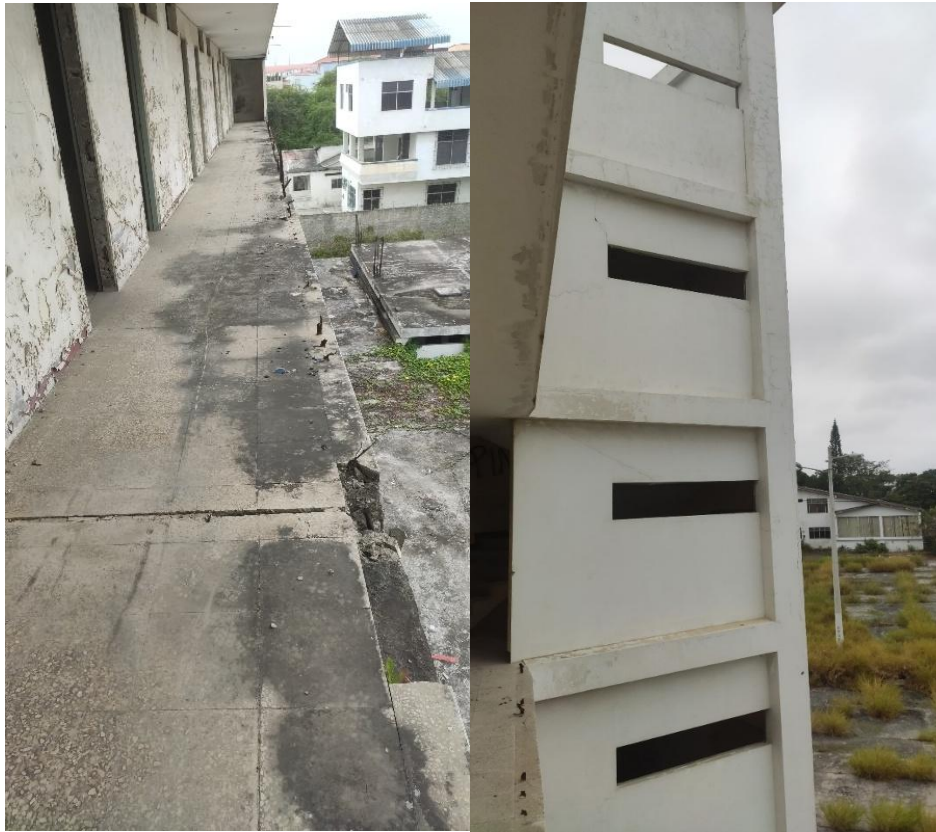
## **Figura 8**

### *Inspección visual preliminar del Hotel Samarina*

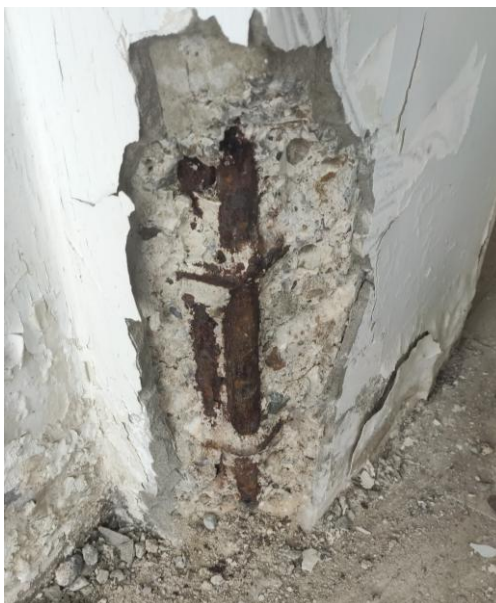
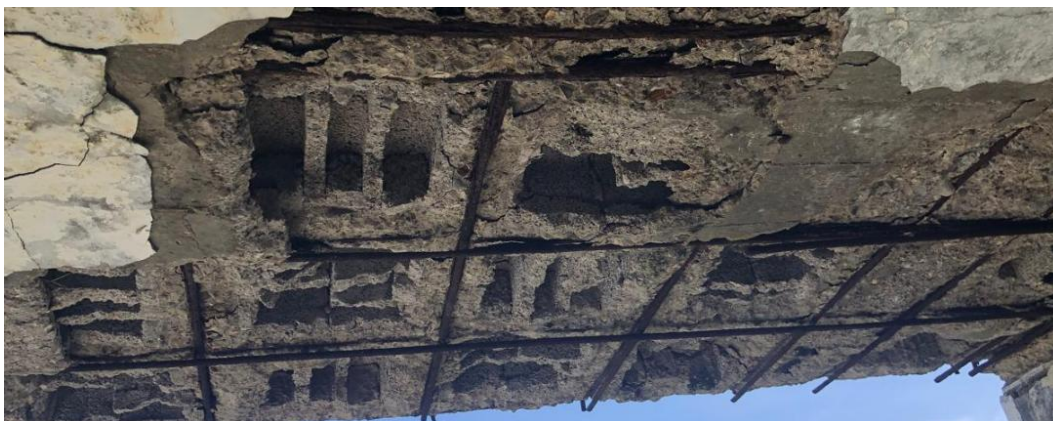
**Figura 9**

*Patologías encontradas en elementos estructurales*

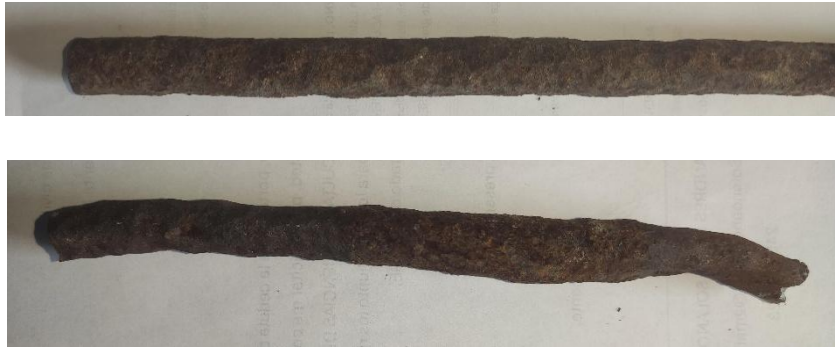
**Figura 12**

*Acero liso observado en campo*

Desde la perspectiva metodológica, este hallazgo implica una limitación estructural significativa, ya que la adherencia entre concreto y acero en elementos sometidos a esfuerzos combinados es crucial para el funcionamiento de la estructura como un sistema monolítico. El código ACI 318-19 actualmente no recomienda el uso de acero liso para estructuras nuevas, salvo en casos especiales con tratamiento superficial adicional.

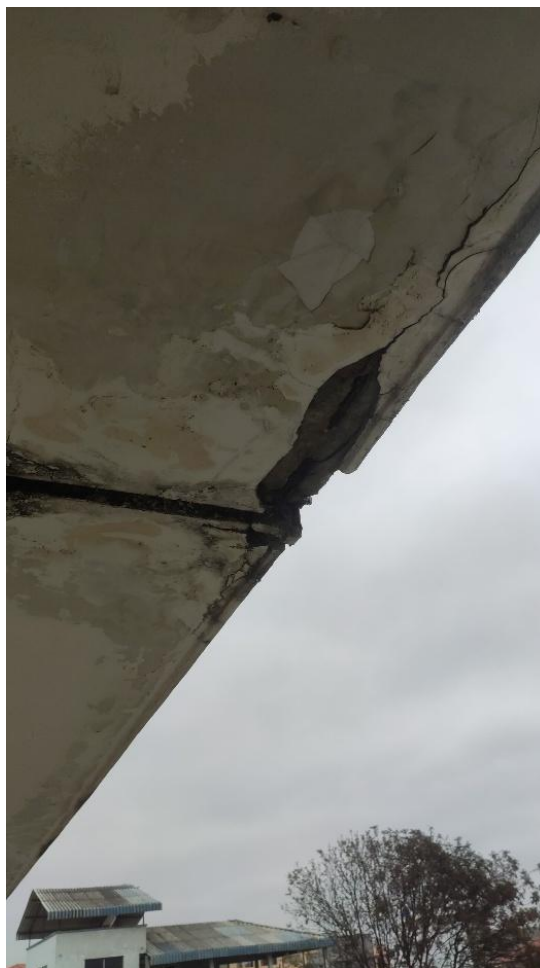
### **Figura 13**

*Grietas y fisuras de la losa de hormigón*

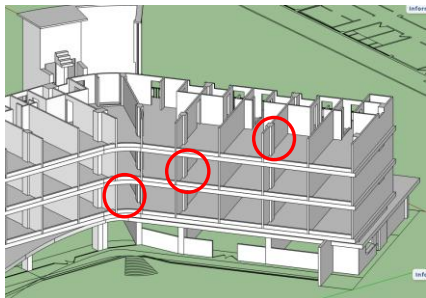
| <p>Durante la inspección visual, se identificaron tres columnas estructurales con fisuras longitudinales en su zona inferior, cuyas longitudes varían, y que en ciertos tramos presentan aberturas considerables de hasta 2.5 cm. comprometiendo directamente la armadura interna, al facilitar la penetración de agentes agresivos como la humedad y la salinidad, lo que ha acelerado el proceso de corrosión del acero.</p> <p>Se ha evidenciado la presencia de corrosión activa en las varillas longitudinales y transversales, observándose una notable reducción de su sección transversal. Las columnas fueron construidas con varillas lisas, lo que disminuye la adherencia al concreto.</p> <p>Adicionalmente, se ha determinado que estas columnas no fueron diseñadas bajo criterios normativos sismorresistentes. La falta de confinamiento adecuado y la deficiente configuración del nudo columna-losa aumentan significativamente la vulnerabilidad ante eventos sísmicos.</p> | | <p><b>TERCER PISO ALTO - HABITACION 02</b></p> <p><b>SEGUNDO PISO ALTO - HABITACION 04</b></p> <p><b>SEGUNDO PISO ALTO - HABITACION 06</b></p> | | | |

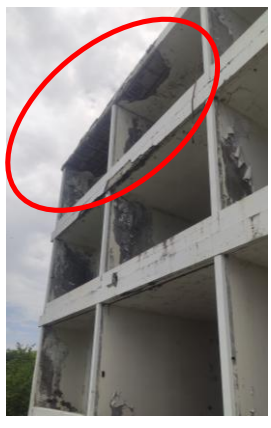
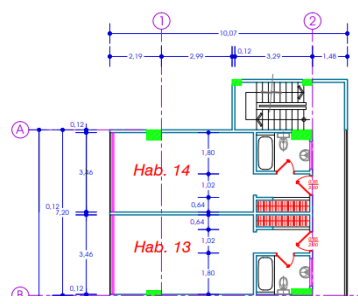
## Anexo 9. Ficha Patológica P-02

| <p>En las habitaciones 13 y 14 del tercer piso alto del hotel se presenta un desprendimiento del recubrimiento de la cubierta, con áreas afectadas de aproximadamente 7 m<sup>2</sup> y 3 m<sup>2</sup> respectivamente. Al quedar expuestas, las armaduras muestran corrosión avanzada; se identificó el uso de varillas lisas, las cuales, al no ser corrugadas, reducen la adherencia con el concreto. La corrosión se debe principalmente a la acción de agentes marinos como la salinidad, humedad constante y cloruros presentes en el ambiente.</p> <p>Adicionalmente, se observa el descascaramiento de la pintura en cielos rasos y muros, provocado por la humedad, condensación, presencia de sales y falta de mantenimiento, afectando tanto la apariencia como la protección de los elementos constructivos.</p> | | <div style="display: flex; flex-wrap: wrap;"> <div style="width: 50%;"> <p>Habitacion 14 - 3PA</p> </div> <div style="width: 50%;"> </div> <div style="width: 50%;"> <p>Habitacion 13 - 3PA</p> </div> <div style="width: 50%;"> </div> </div> | | | |

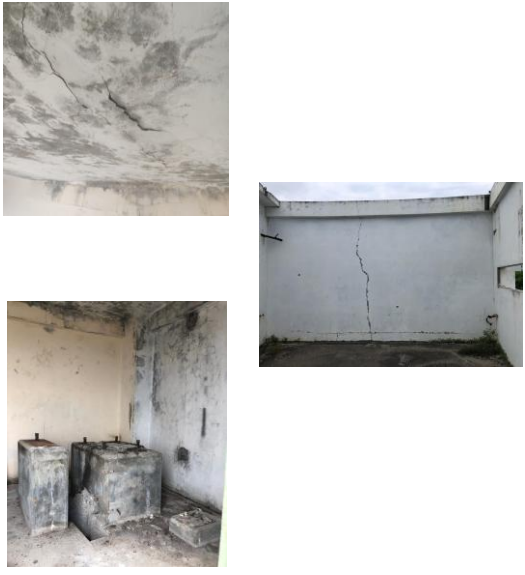
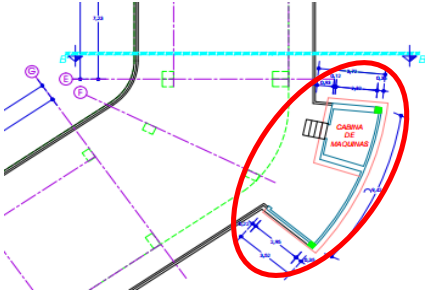
| <p>La cabina de máquinas ubicada en la azotea presenta un avanzado deterioro por la exposición al ambiente marino. Se observan fisuras en la cubierta de hasta 3 mm de ancho y 20 cm de largo, y en las paredes laterales fisuras de entre 3 mm y 5 mm.</p> <p>El daño más relevante se encuentra en los pedestales de anclaje de las antiguas máquinas de ascensor, los cuales presentan fisuras y desprendimientos debido a la corrosión de las varillas internas. La expansión del acero oxidado ha generado agrietamientos y pérdida de material, afectando gravemente la estabilidad de estos elementos. Algunos muestran signos de erosión superficial por efecto de la salinidad.</p> <p>Además, en el lado derecho del cuarto se encuentran paredes fisuradas con riesgo potencial de desprendimiento.</p> | | | | | |

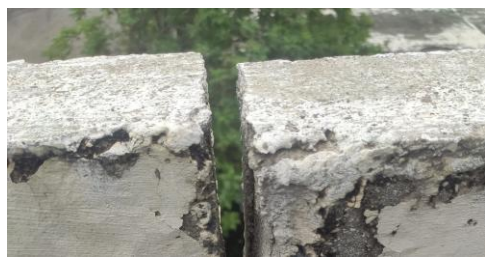
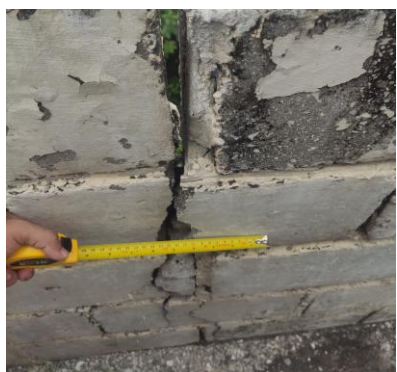
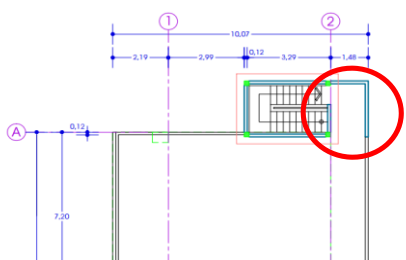
# Anexo 11. Ficha Patológica P-04

| <p>En la escalera de emergencia que conduce a la azotea se ha identificado un muro con riesgo de colapso, el cual presenta una grieta vertical que se extiende desde la base hasta la parte superior. La fisura tiene un ancho promedio de 3 cm, alcanzando hasta 5 cm en la zona donde ya se ha producido un desprendimiento parcial del material.</p> <p>Además, se evidencia un deslizamiento lateral de aproximadamente 5 mm, lo que indica una pérdida de estabilidad del muro y un potencial peligro de caída, tanto para los usuarios como para los elementos adyacentes.</p> | | | | | |

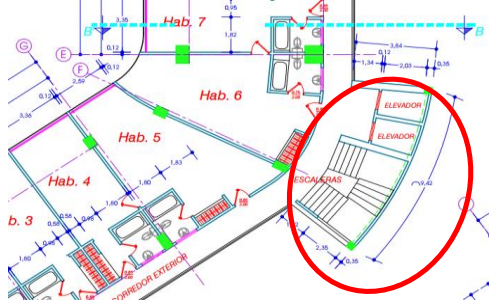
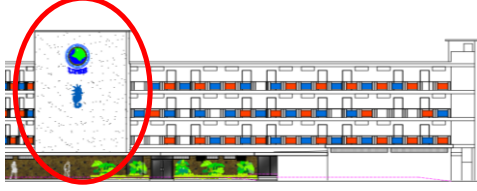
## Anexo 12. Ficha Patológica P-05

| <p>La estructura que alberga los ascensores y las escaleras presenta fisuras en la parte delantera y posterior, evidenciando un deterioro generalizado. En la zona de escaleras, las grietas permiten identificar claramente la separación entre vigas y muros, lo que sugiere un mal comportamiento estructural.</p> <p>En el costado lateral de las escaleras, se observa un vano horizontal en el muro, lo que ha generado el efecto columna corta. Esta configuración ha provocado fisuras diagonales por concentración de esfuerzos, representando un riesgo estructural importante, especialmente ante eventos sísmicos.</p> | | | | | |

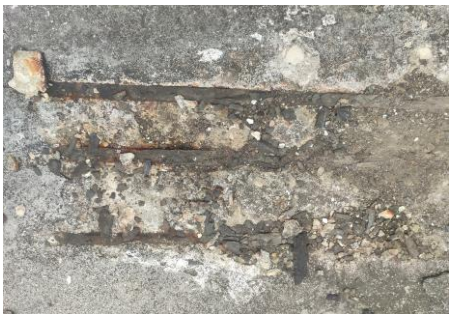
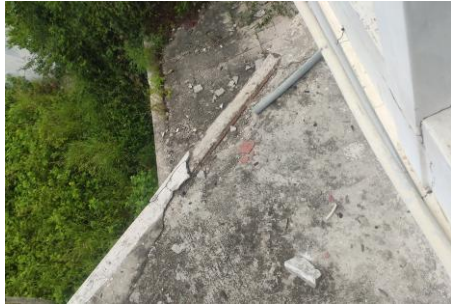
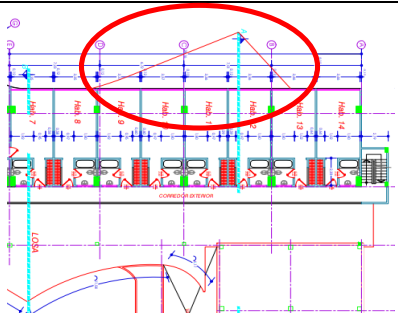
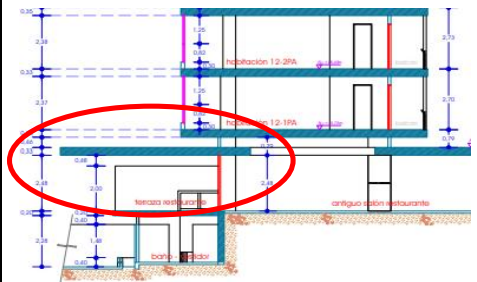
### Anexo 13. Ficha Patológica P-06

| <p>La losa de servicio que cubre la planta baja presenta fisuras en su borde, con exposición del acero de refuerzo y signos de corrosión, lo que evidencia un deterioro generalizado. La estructura está expuesta a humedad constante y salinidad, condiciones que han acelerado el desprendimiento del recubrimiento.</p> <p>La presencia de vegetación cercana sugiere posibles filtraciones y deficiencias en el sistema de drenaje, comprometiendo la durabilidad del elemento estructural.</p> | | | | | |
