APLICACIÓN DE FOTOGRAMETRÍA CON DRONES PARA LA  
DETECCIÓN DE GRIETAS Y FISURAS EN LAS VÍAS DE LA CABECERA  
CANTONAL DE SANTA ELENA.

**TRABAJO DE INTEGRACIÓN CURRICULAR**

2026

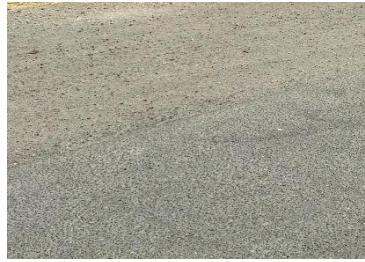
**Figura 4.**

Desprendimiento por pérdida de agregados

*Nota. Evidencia del desprendimiento por pérdida de agregados. Registro fotográfico realizado por los autores.*

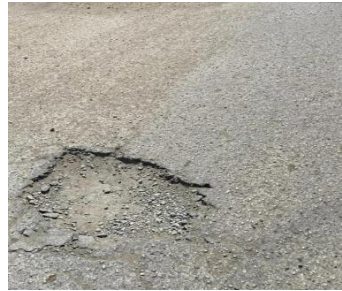
**Figura 5.**

Desprendimiento por pérdida de capa de rodadura.

*Nota: Desprendimiento de la última capa delgada, de tratamientos superficiales. Registro fotográfico realizado por los autores.*

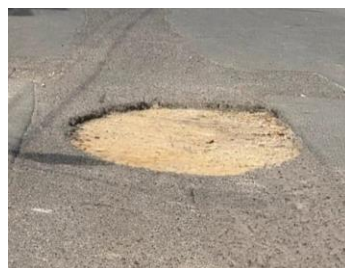
**Figura 6.**

Deterioro por pérdida de base

*Nota: Deterioro por pérdida de base. Registro fotográfico realizado por los autores.*

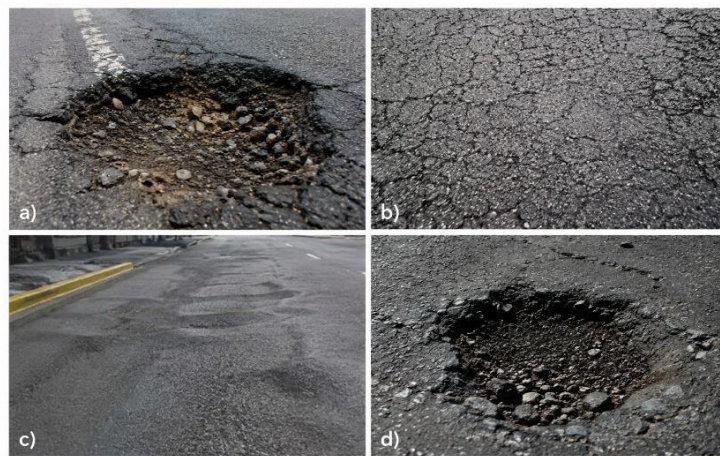
**Figura 7.**

Degradación del material de la capa de rodadura.

*Nota: a) Bache; b) Meteorización; c) Blandon; d) Hueco. Deterioro por pérdida de base. Registro fotográfico realizado por los autores.*

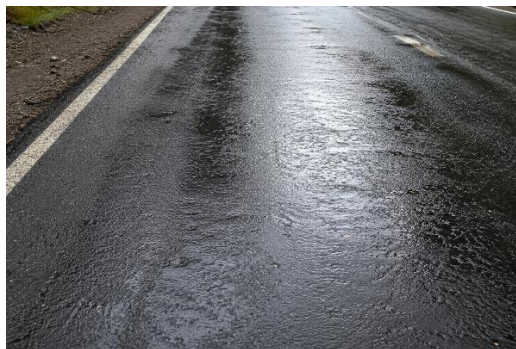
**Figura 8.**

Alisamiento por exudación de asfalto

*Nota: Presencia de asfalto sin agregado (árido) en la superficie. Registro fotográfico realizado por los autores.*

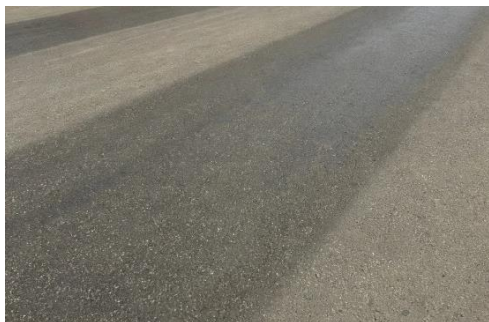
**Figura 9.**

Alisamiento por desgaste de áridos

*Nota: Presencia de agregados (áridos) que presentan una cara plana en la superficie, generalmente embebidos en el ligante. Registro fotográfico realizado por los autores.*

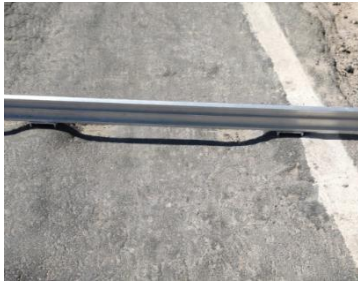
Deformación por roderas

*Nota: Deformación del perfil transversal por hundimiento a lo largo de las rodadas, con la aparición de cordones laterales a cada lado de la rodera. Registro fotográfico realizado por los autores.*

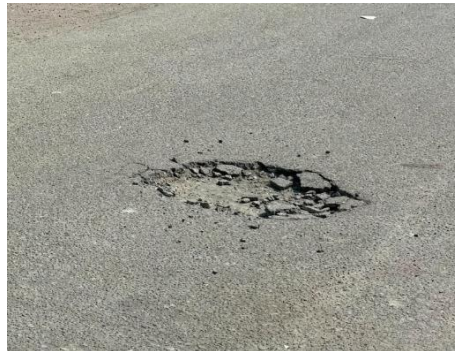
**Figura 13.**

Deformación por baches profundos

*Nota: Hundimiento local de la calzada. Registro fotográfico realizado por los autores.*

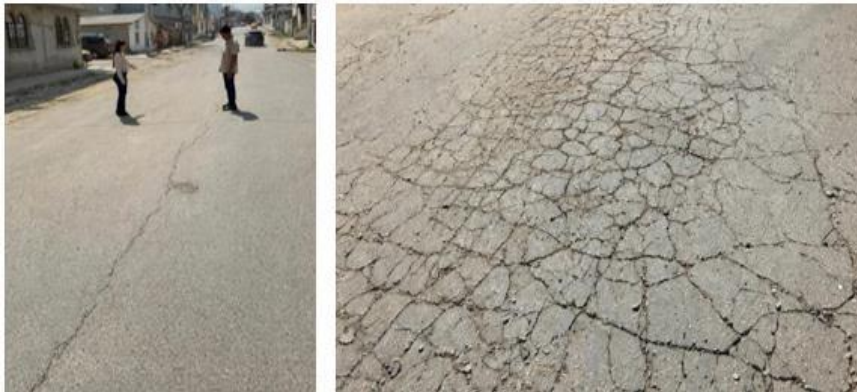
Deterioro de la estructura por agrietamiento

*Nota. Evidencia de deterioro superficial caracterizado por fisuración longitudinal y agrietamiento reticular generalizado. Registro fotográfico realizado por los autores.*

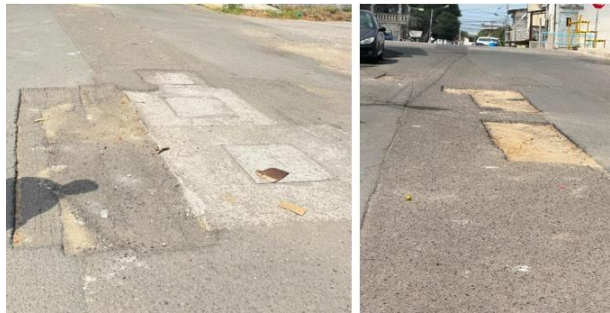
Deterioro por defecto constructivo

*Nota: Deterioros que se producen por defectos en la construcción de instalaciones bajo los pavimentos. Siguen un patrón bien definido en concordancia con la instalación. Registro fotográfico realizado por los autores.*

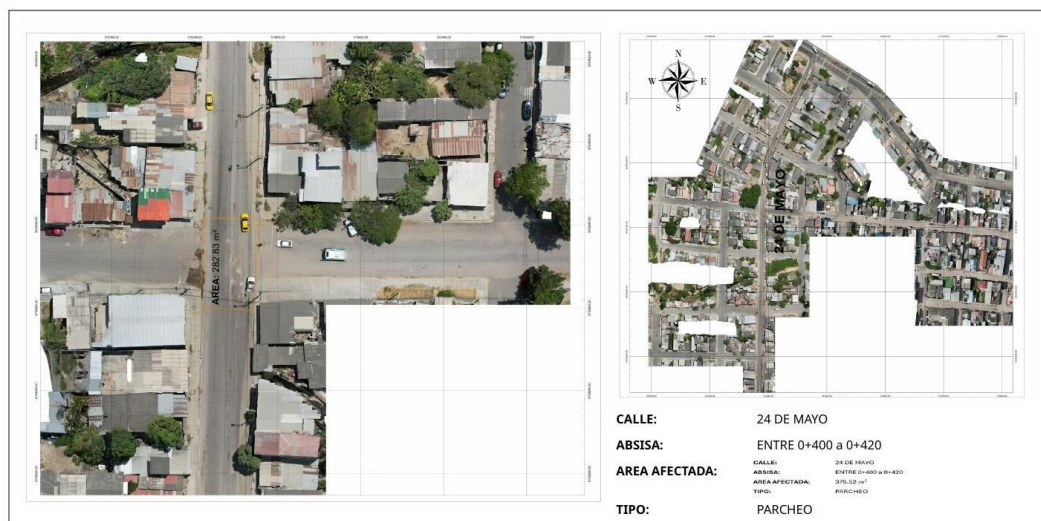
Entre las abscisas 0+400 y 0+420 se registró una zona de parcheo. A diferencia de una patología originada directamente por el deterioro progresivo del pavimento, el parche constituye también una evidencia de intervención previa. Su presencia permite inferir que el sector fue objeto de una reparación localizada, aunque la imagen por sí sola no permite determinar la causa original que motivó la intervención ni la profundidad de la reparación. La evaluación posterior debe revisar el estado de los bordes del parche, su regularidad superficial, la presencia de fisuras reflejadas y la diferencia de nivel respecto de la carpeta existente.

*Figura. Evidencia fotogramétrica del tramo 24 de Mayo, abscisas 0+400 a 0+420. Fuente: ficha suministrada.*

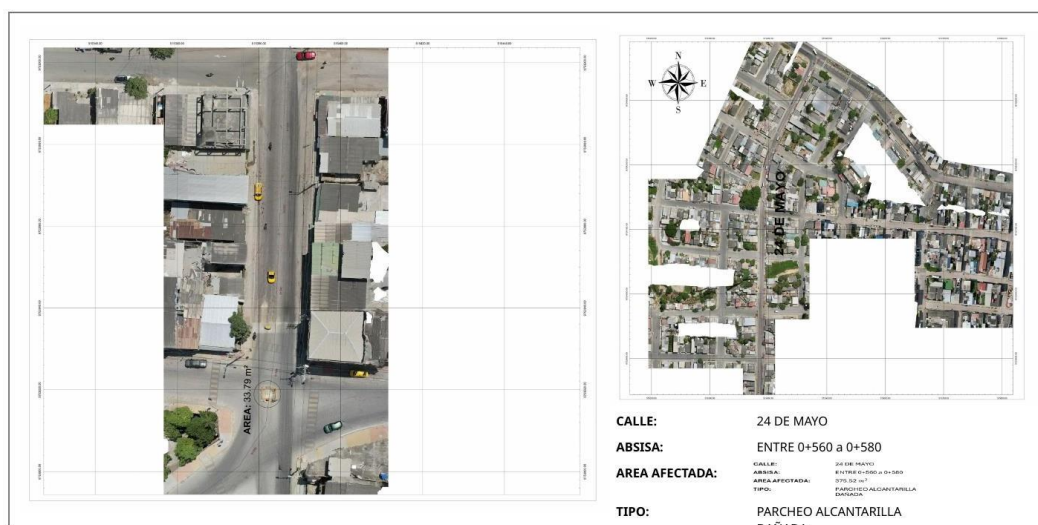
El tercer registro de la calle 24 de Mayo se localiza entre las abscisas 0+560 y 0+580 y se describe como parcheo asociado a una alcantarilla dañada. Este resultado adquiere especial importancia porque relaciona el deterioro superficial con un elemento de drenaje. La interacción entre agua, estructura del pavimento y condición de las obras hidráulicas puede acelerar la pérdida de soporte o generar reparaciones recurrentes si la fuente del problema no es corregida. En consecuencia, este punto no debería tratarse exclusivamente como una reparación de superficie: requiere inspeccionar la alcantarilla, el relleno lateral, posibles filtraciones, asentamientos y el funcionamiento del drenaje en el entorno inmediato.

*Figura. Evidencia fotogramétrica del tramo 24 de Mayo, abscisas 0+560 a 0+580. Fuente: ficha suministrada.*

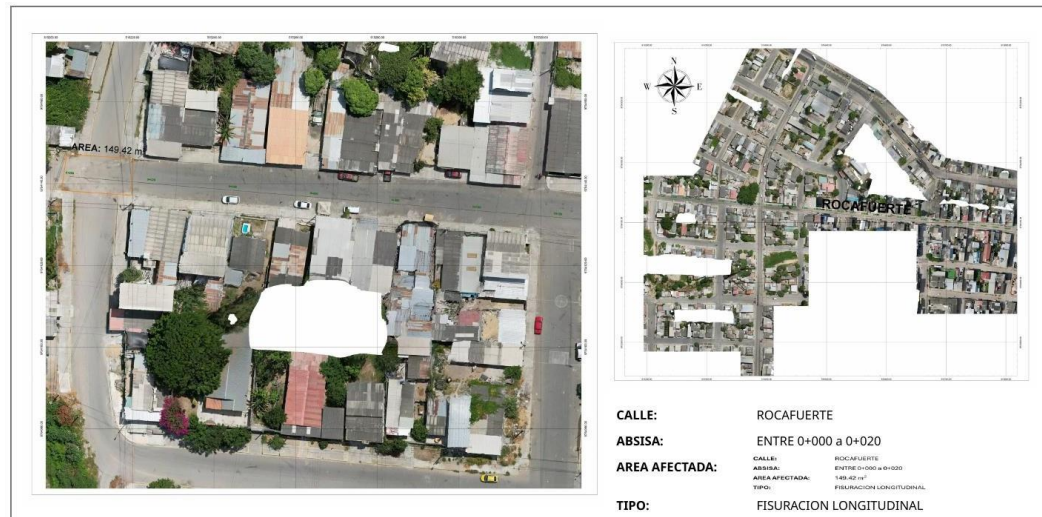
contracción, movimientos diferenciales o deficiencias localizadas. La evidencia fotogramétrica resulta adecuada para su localización y seguimiento en planta, pero la determinación causal debe complementarse con inspección de campo y, cuando corresponda, información sobre construcción y tránsito.

*Figura. Evidencia fotogramétrica del tramo Rocafuerte, abscisas 0+000 a 0+020.*  
*Fuente: ficha suministrada.*

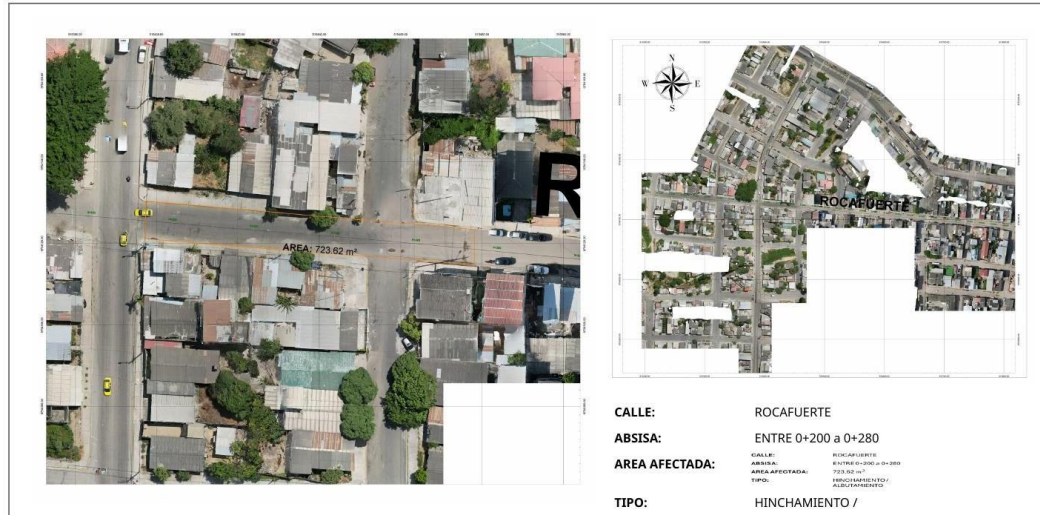
utilizar el modelo digital de superficie, perfiles obtenidos del levantamiento o mediciones topográficas de control. La amplitud del sector justifica considerarlo prioritario para una inspección complementaria.

*Figura. Evidencia fotogramétrica del tramo Roca fuerte, abscisas 0+200 a 0+280.*  
*Fuente: ficha suministrada.*

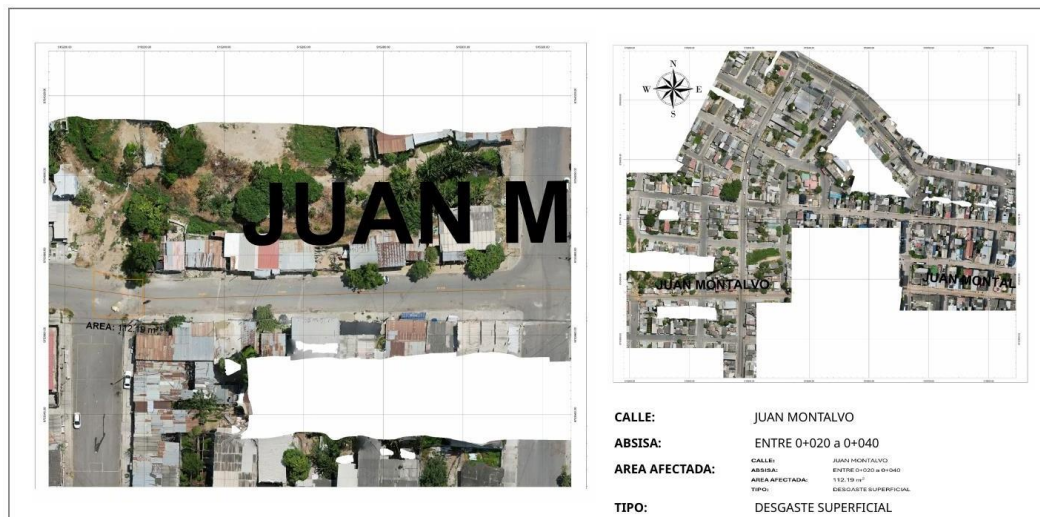
la base depurada. El desgaste superficial se manifiesta como pérdida progresiva de la condición de la capa de rodadura y puede afectar textura, impermeabilidad y comodidad de circulación. En una etapa inicial puede ser predominantemente funcional; sin embargo, su evolución puede favorecer la exposición de agregados, la pérdida de material y la entrada de agua hacia estratos inferiores.

*Figura. Evidencia fotogramétrica del tramo Juan Montalvo, abscisas 0+020 a 0+040. Fuente: ficha suministrada.*

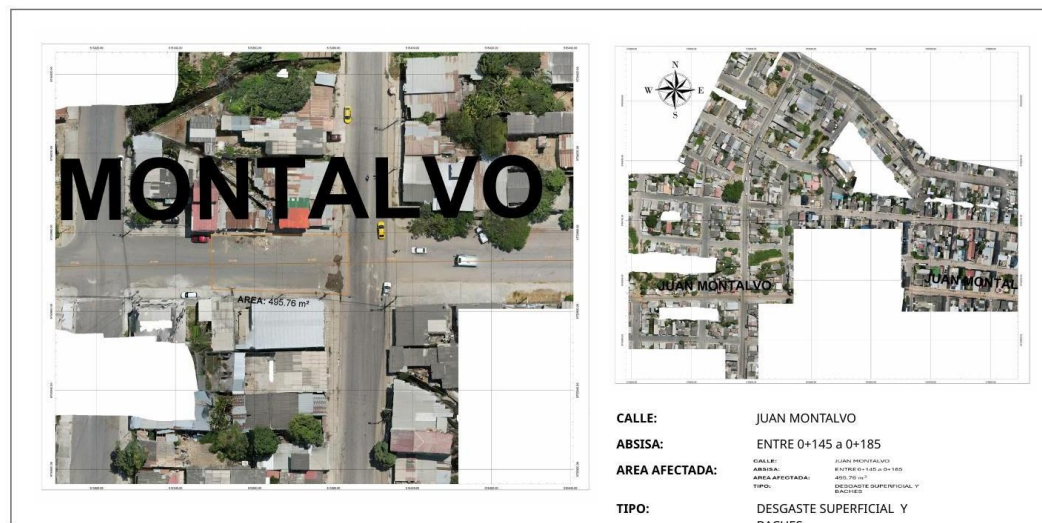
evitar que una intervención puntual se limite a cubrir el síntoma sin tratar la superficie deteriorada adyacente.

*Figura. Evidencia fotogramétrica del tramo Juan Montalvo, abscisas 0+145 a 0+185. Fuente: ficha suministrada.*

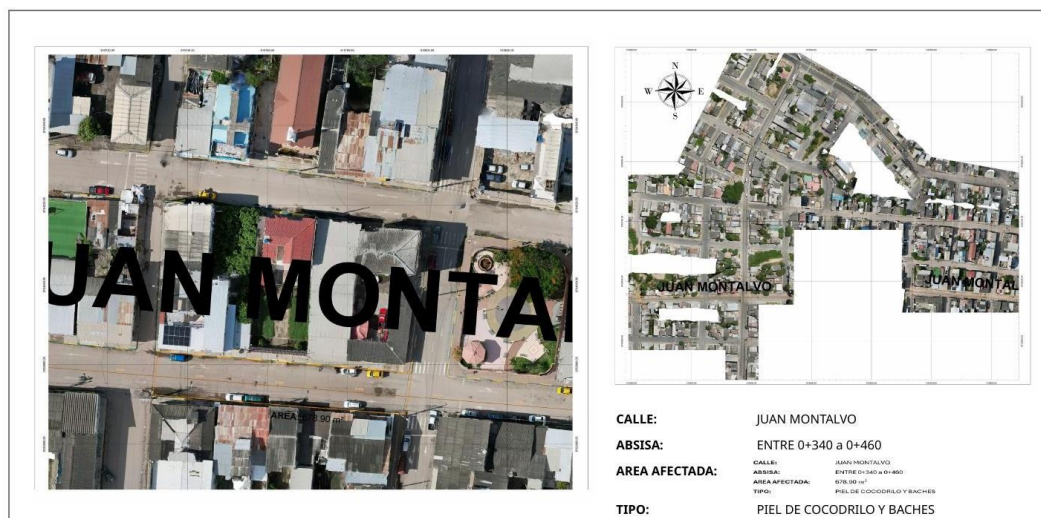
El intervalo 0+340 a 0+460 presenta piel de cocodrilo y baches, con 678,90 m² consignados, por lo que constituye uno de los sectores de mayor extensión registrada. La coexistencia de fisuración reticulada y pérdida localizada de material sugiere un grado de deterioro superficial más avanzado que el observado en zonas con una única manifestación. La presencia simultánea de ambos daños incrementa la importancia del tramo para una evaluación de mantenimiento, debido a que la reparación aislada de baches puede resultar insuficiente si la carpeta circundante continúa mostrando un patrón de fatiga.

*Figura. Evidencia fotogramétrica del tramo Juan Montalvo, abscisas 0+340 a 0+460. Fuente: ficha suministrada.*

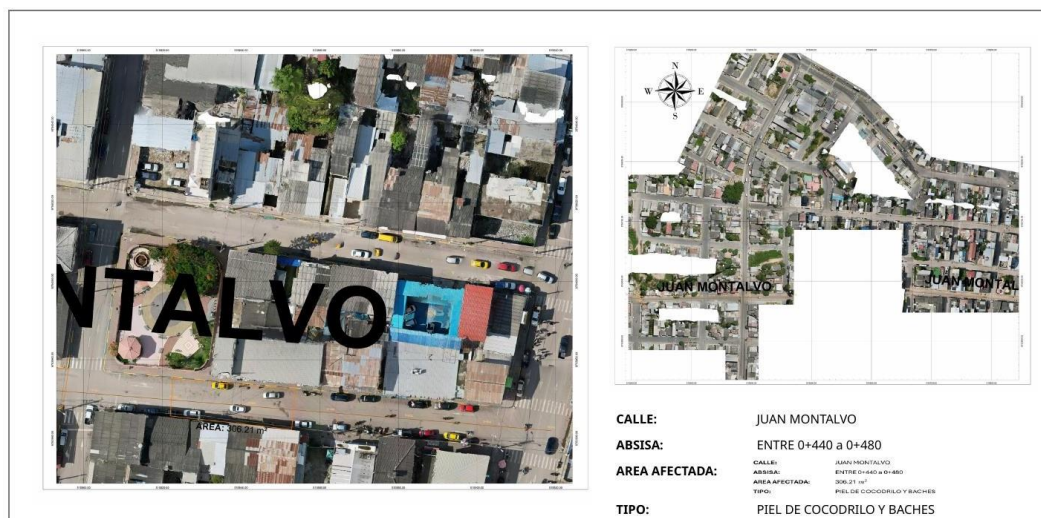
Entre 0+440 y 0+480 se vuelve a registrar la combinación de piel de cocodrilo y baches, con 306,21 m² consignados. Debe advertirse que este intervalo se superpone parcialmente con el registro 0+340 a 0+460, específicamente entre 0+440 y 0+460. Por ello, las áreas de ambos registros no deben sumarse automáticamente como si fueran superficies completamente independientes. Esta superposición es un hallazgo importante del control de calidad de datos y debe ser revisada en el ortomosaico o en el archivo GIS original para establecer si se trata de dos polígonos distintos, de una subdivisión de un mismo deterioro o de una duplicación parcial de la delimitación.

*Figura. Evidencia fotogramétrica del tramo Juan Montalvo, abscisas 0+440 a 0+480. Fuente: ficha suministrada.*
