“ESTUDIO Y DISEÑO DE SOLUCIONES TÉCNICAS PARA EL MANTENIMIENTO DE UN RESERVORIO DE AGUA POTABLE UBICADO EN LA PARROQUIA CHANDUY DE LA PROVINCIA DE SANTA ELENA”

**TRABAJO DE INTEGRACIÓN CURRICULAR**

SALVADOR RIVAS ALEXIS EFREN

2024

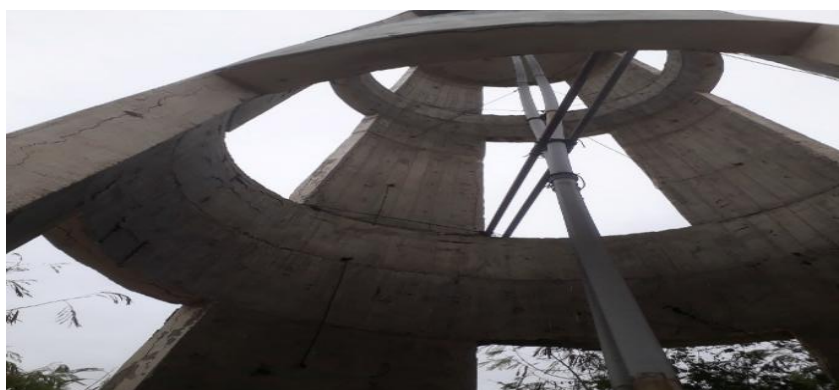
**Figura 22**

*Fotos del deterioro del reservorio campo.*

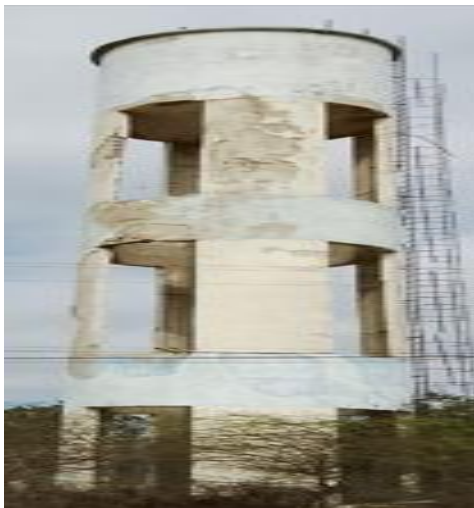
### Figura 24

Fotos del deterioro del reservorio campo.

DESCASCARAMIENTO	NA	2,50	1,80	4,50	72	SEVERO

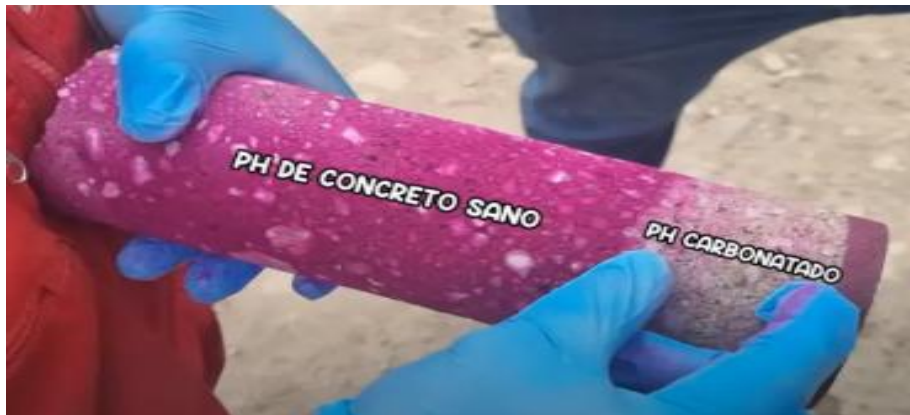
**Figura 27**

*PH de concreto bueno y sano.*
