**UNIVERSIDAD ESTATAL PENÍNSULA DE SANTA ELENA
FACULTAD DE CIENCIAS DE LA INGENIERÍA
CARRERA INGENIERÍA EN PETRÓLEOS**

**“ANÁLISIS DE FALLA EN EL SISTEMA DE LEVANTAMIENTO
ARTIFICIAL POR BOMBEO MECÁNICO PARA LA
OPTIMIZACIÓN DE LA PRODUCCIÓN DEL SECTOR SANTA
PAULA EN LA PROVINCIA DE SANTA ELENA”**

MARIA ISABEL DELGADO MIRANDA

(2024)

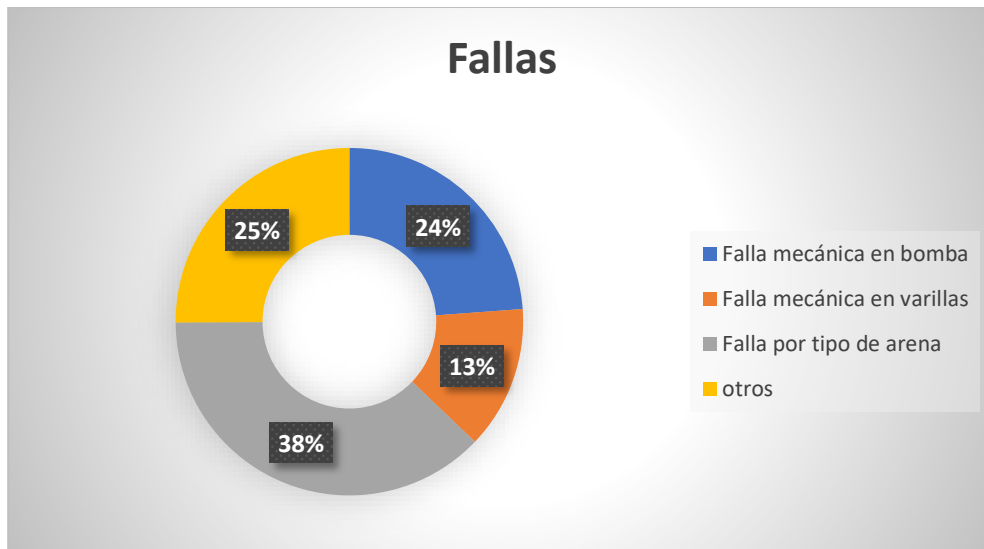
*Figura 28 Representa el porcentaje de falla tipo de arena, bomba y varillas.
Elaborado por Delgado M.*

Tipo de falla	Total	Porcentaje%
Falla mecánica en bomba	77	23,84
Falla mecánica en varillas	43	13,31
Falla por tipo de arena	122	37,77
Otros	81	25,08
Total	323	100

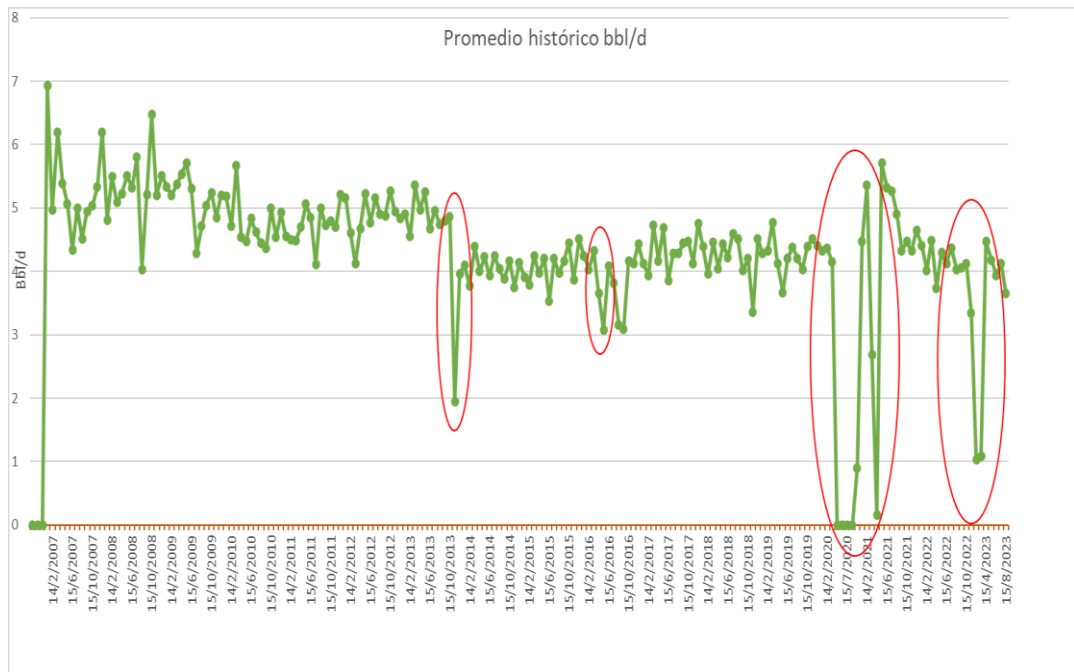
Figura 39 Representa el historial de producción diario del pozo SPA1001 varía con respecto al tiempo desde el año 2007 hasta el 2023. Elaborado por Delgado M.

- El último registro de producción del 15 de agosto del 2023 muestra una disminución a 3,65 bbl/d pero conservando la producción del pozo.

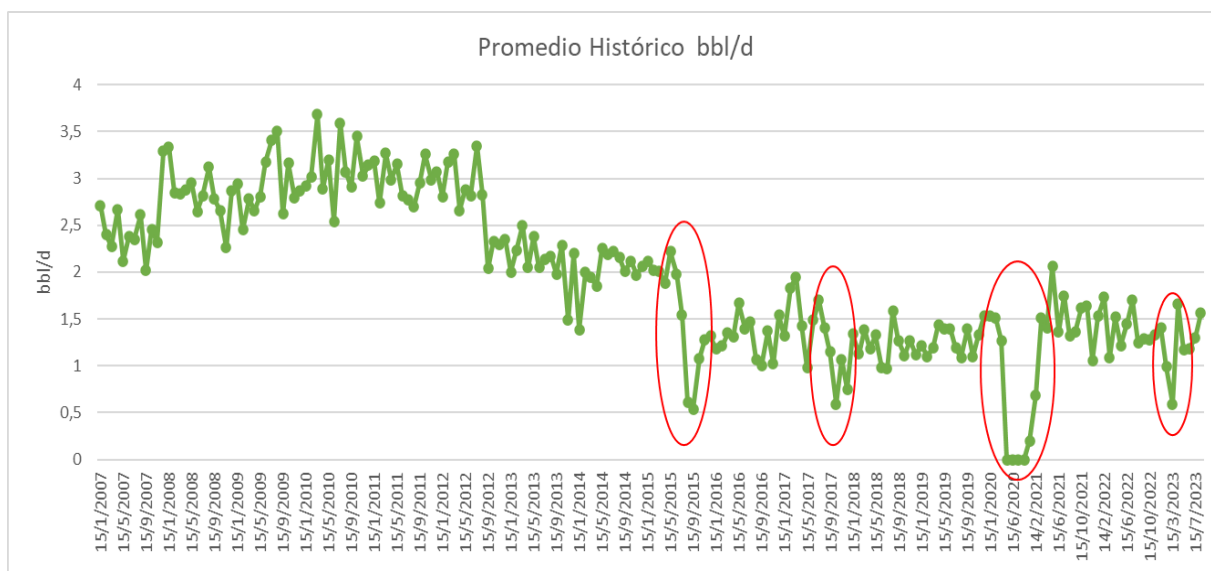
Figura 41. Representa el historial de producción diario del pozo SPA0203 varía con respecto al tiempo desde el año 2007 hasta el 2023. Elaborado por Delgado M.

- El ultimo valor registrado es 1,56 bbl/d el 15 de agosto del 2023, es decir la productividad del pozo se mantiene.
