**UNIVERSIDAD ESTATAL PENÍNSULA
DE SANTA ELENA
FACULTAD DE CIENCIAS DE LA INGENIERÍA
INSTITUTO DE POSTGRADO**

**PLAN ESTRATÉGICO PARA LA REHABILITACIÓN DE UNA
UNIDAD EDUCATIVA AFECTADA POR CLORUROS EN EL
CANTÓN SIMÓN BOLÍVAR DEL GUAYAS**

Tigre Poggio Marjorie Gabriela

Previo a la obtención del grado académico en
**MAGÍSTER EN INGENIERÍA CIVIL MENCIÓN EN GESTIÓN DE
LA CONSTRUCCIÓN**

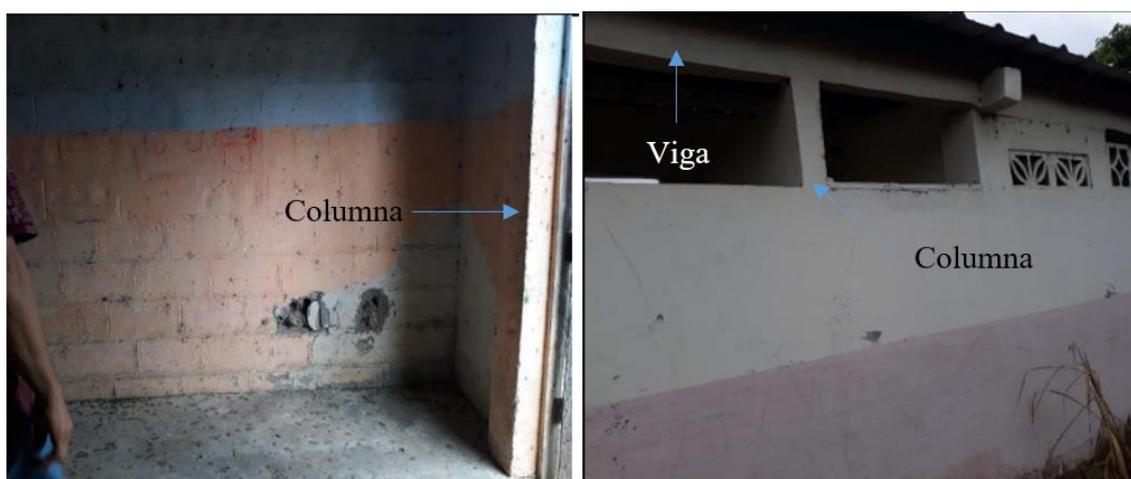
Figura 32. Columnas y vigas bloques de aulas de EEB Aida Coloma de Sánchez

Durante la obra, se hizo un exhaustivo registro de pérdida de cada piso; mediante lo cual se realizaría la inspección como para encontrar las fisuras y grietas, así como asentamientos existentes. Esta que fue llevado a cabo, de calcular no solo la extensión

sino el grosor de cada fisura o grieta; para los asentamientos, se contó con el uso de un medidor láser que deja a uno ver con mayor claridad cualquier diferencia de nivel.

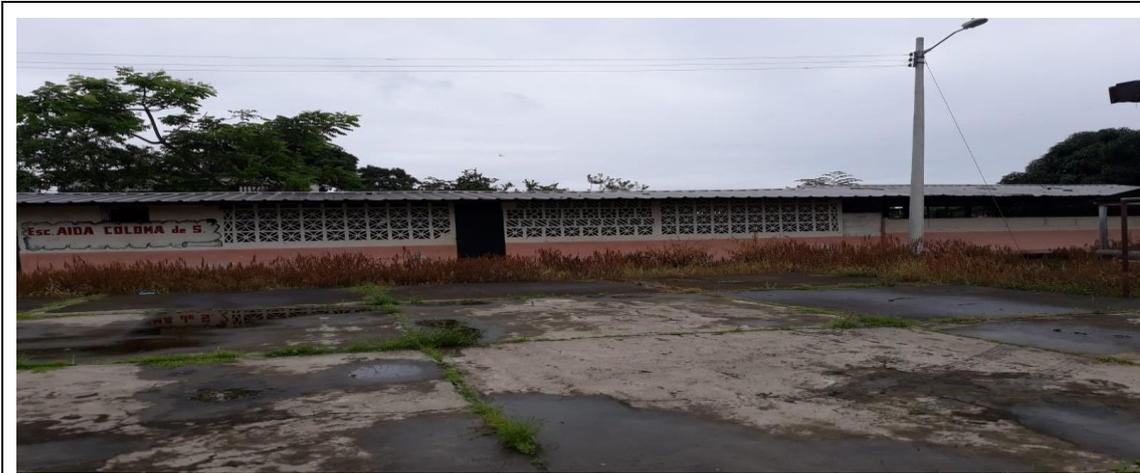
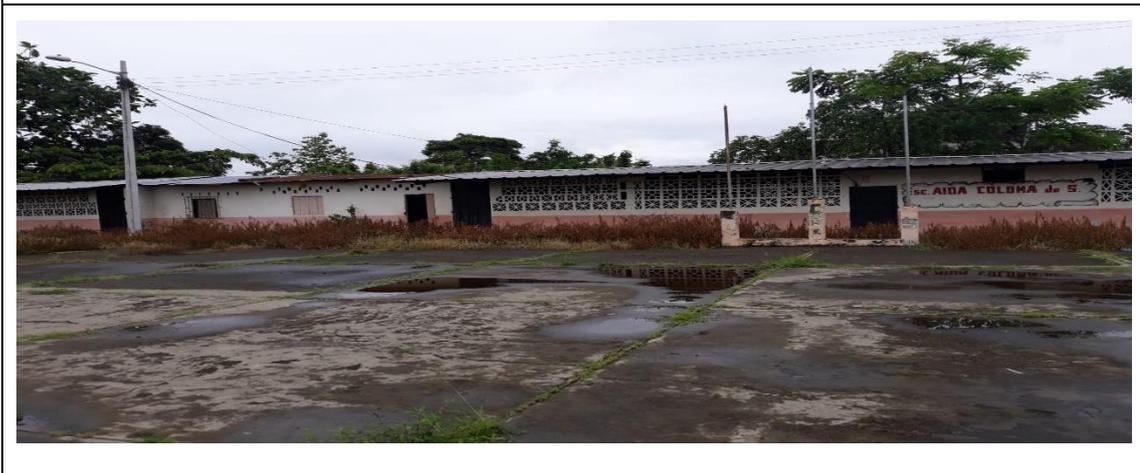
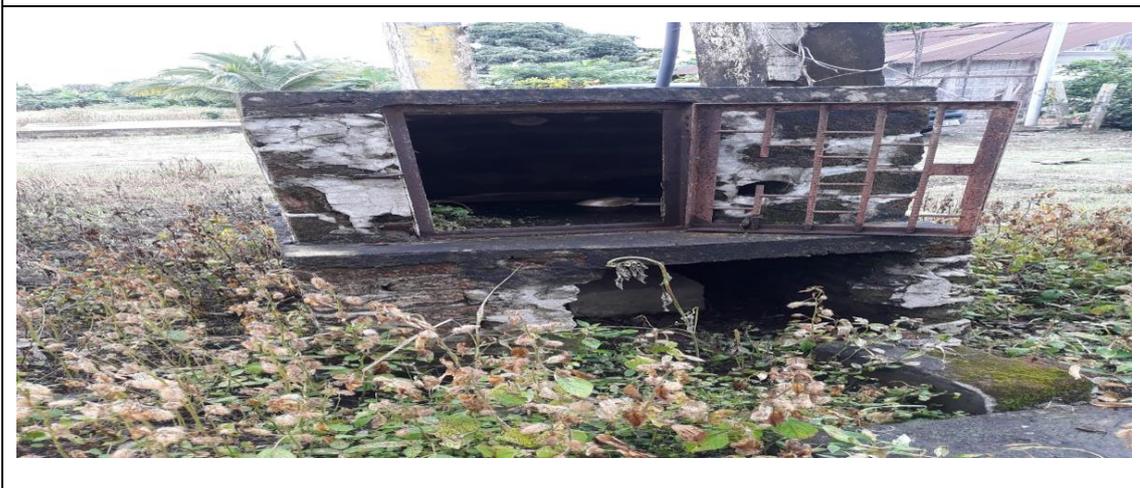
Anexo 1.a: Fotografías de la EEB Aida Coloma de Sánchez

La ubicación geográfica, de la infraestructura de la Escuela de Educación Básica Aida Coloma de Sánchez está expuesta a un ambiente húmedo, (Anexo 1), lo cual permite que los materiales tanto hormigón como acero de refuerzo se deterioren rápidamente. En base a cada uno de los datos obtenidos y los análisis y experimentos realizados en esta investigación, se puede realizar un plan estratégico que permita definir el manejo de daños por causa de los factores externos del medio ambiente (precipitaciones pluviales y corrosión en las estructuras del cantón Simón Bolívar, la preservación de la durabilidad para la estructura seleccionada y la acción de los sismos; con la infraestructura de la Institución Educativa usado como una muestra representativa para el universo de estructuras que caracteriza.
