UNIVERSIDAD ESTATAL PENÍNSULA DE SANTA ELENA

**Valorización de los cordones de soldadura en las tuberías de
proceso mediante la inspección de tintas penetrantes,
gammagrafía industrial y ultrasonido avanzado en la Planta
de Almacenamiento de GLP ubicado en Monteverde,
Provincia de Santa Elena.**

PROYECTO DE TRABAJO DE TITULACIÓN

**LA LIBERTAD – ECUADOR.
MARZO 2017**

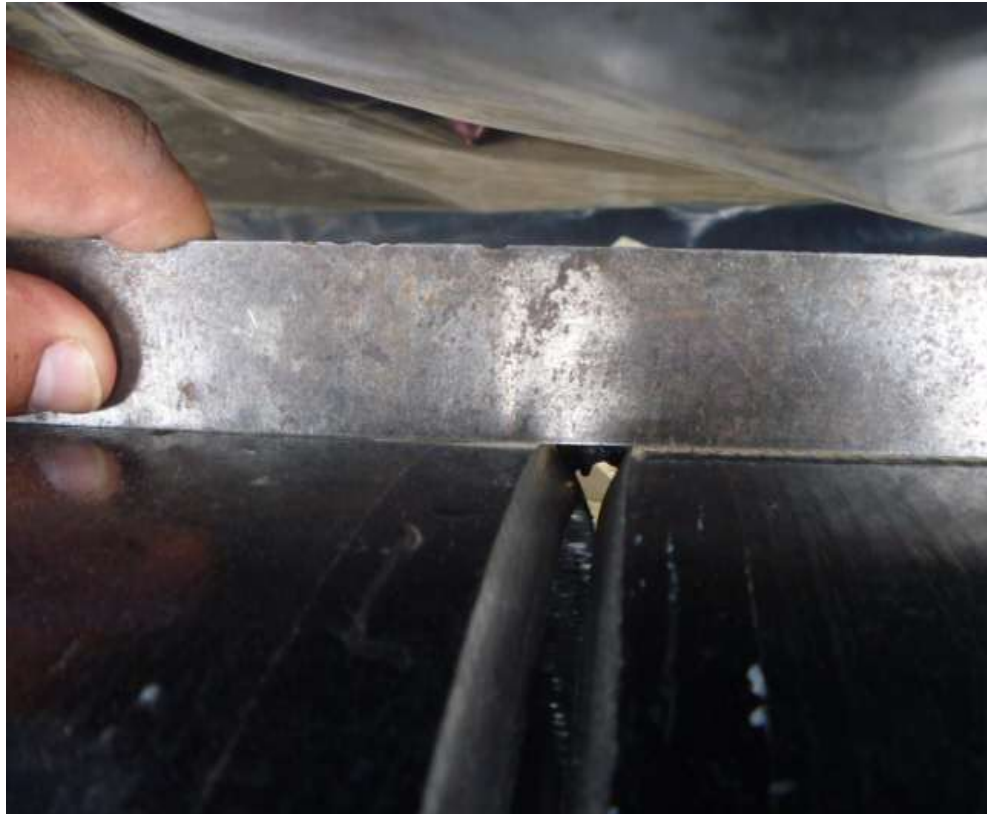
GRÁFICO #13 INSPECCIÓN DE ALINEADO

La inspección de alineación se realizará y tiene un punto muy importante ya que este es un factor para que la soldadura no presente defectos exteriores como: Socavado, mordeduras, hi-lo (alto-bajo); la correcta alineación una vez punteada en el perímetro de la tubería se verificará con una regla metálica que no presente una desviación como muestra el gráfico.

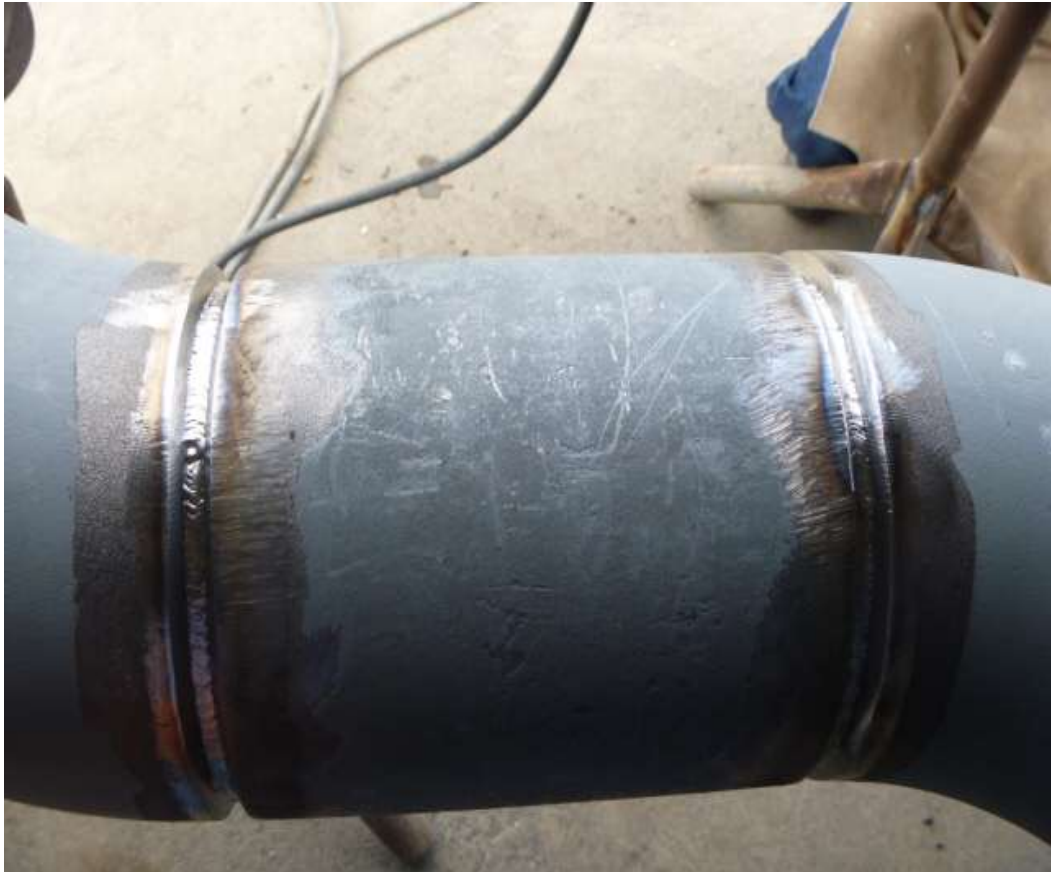
GRÁFICO #17 INSPECCIÓN VISUAL DE CORDONES

La inspección visual sirve para identificar las imperfecciones que puede tener una soldadura una vez terminada, en el último pase llamado “capeo”, las imperfecciones que identificamos en una inspección visual son: Mordeduras, socavaduras, cizalladuras, hi-lo.

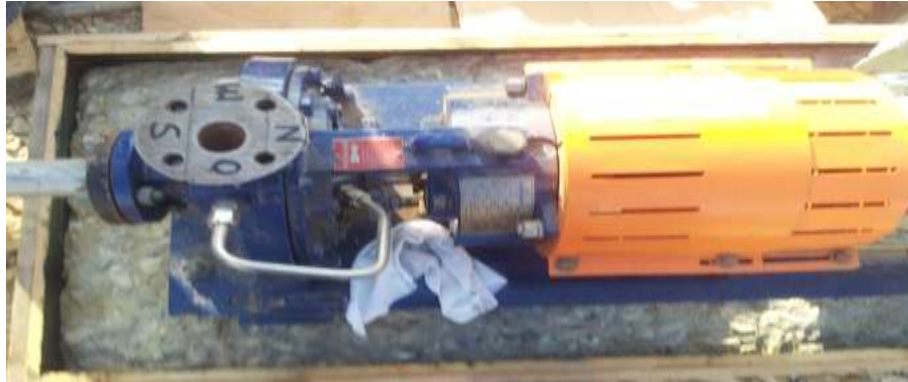
GRÁFICO #24 INSPECCIÓN DE EQUIPO MONTADO

La inspección del equipo montado es para verificar que esté el equipo “bomba centrífuga” completamente montado y que no falta ningún elemento que pueda detener la colocación del grouting que es la base hormigonada de un equipo.

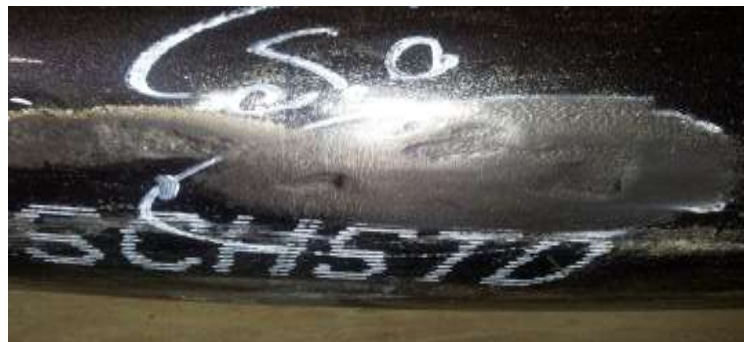
GRÁFICO #32 MATERIAL CON DEFECTOS

- Compra de materiales defectuosos.

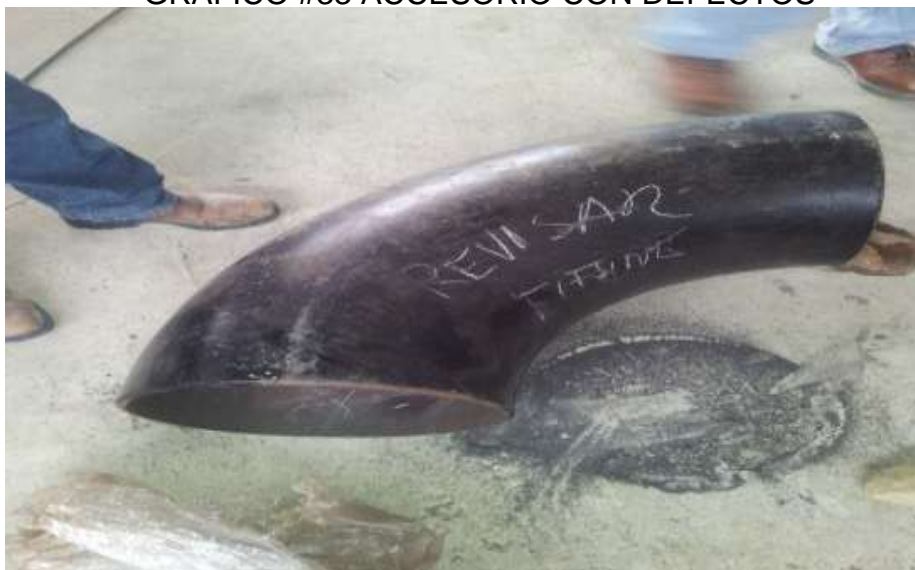
GRÁFICO #33 ACCESORIO CON DEFECTOS

Como podemos observar en el gráfico el accesorio contiene defectos en el material base, es necesario reportarlos al vendedor para efectuar el cambio, de esta manera no se logrará repetir estos inconvenientes que ocasionan retrasos en el avance de instalación de tuberías en los diferentes lugares del proyecto.

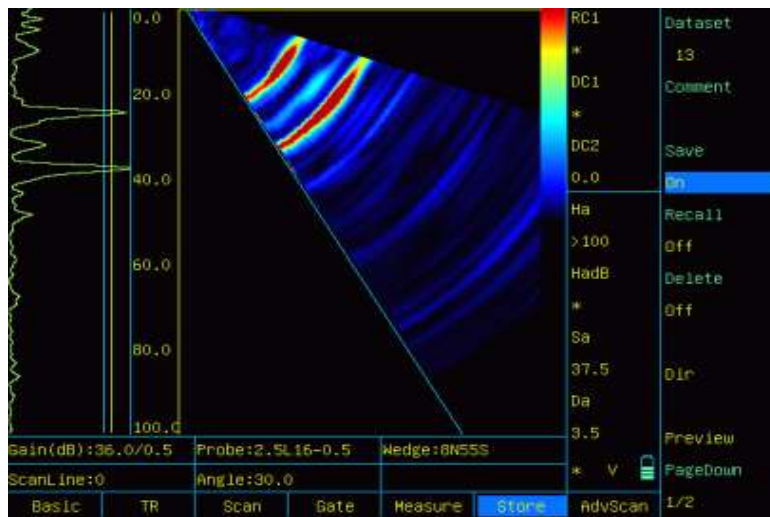
**IMAGEN N°35 FORMATO DE INSPECCIÓN PARA UT RECHAZADO
 REPORTE DE INSPECCION POR ULTRASONIDO
 PARA IDENTIFICACION DEFECTOS**

JUNTA	SOLDADOR	UBICACION	ESPESOR	ACEPTAR	RECHAZAR	OBSERVACIONES
XXX	XXX	XXXXXX			X	IF (2 A 3") A 4mm DE PROFUNDIDAD

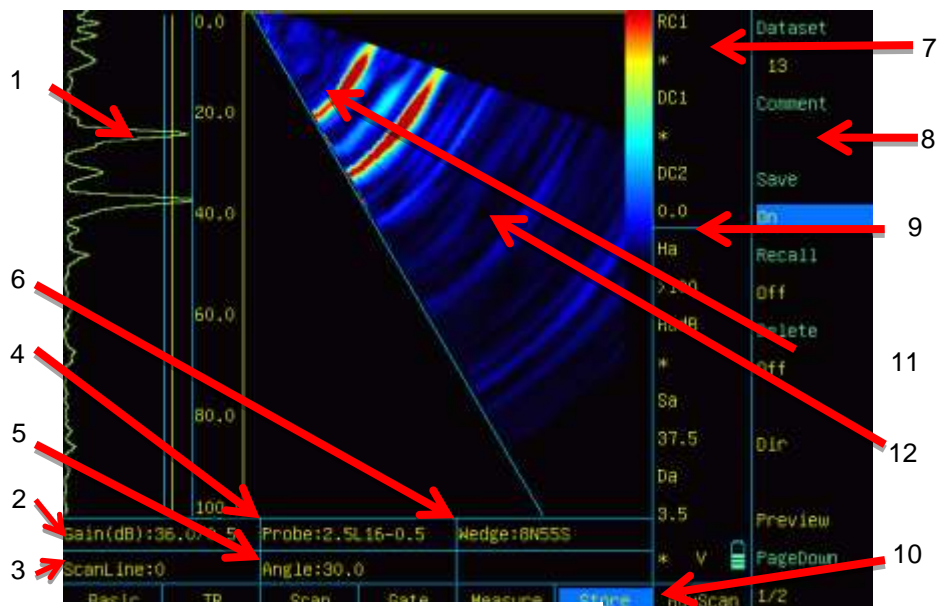
IMAGEN N°36 FOTO DE INSPECCIÓN DE ULTRASONIDO

Cuando la imagen muestra colores rojo y amarillo se está detectando los defectos de una soldadura, cuando la imagen es limpia como la parte azul con negro la soldadura se encuentra sin defecto.

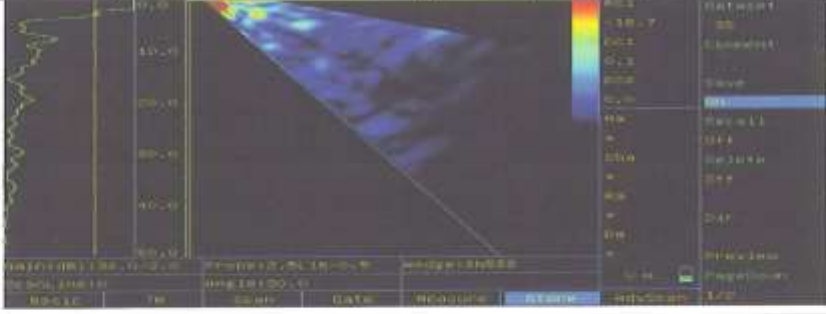
JUNTA	W-154	ORIENTACION	ESPESOR	ACEPTAR	RECHAZAR	OBSERVACIONES
J8	154	18-GL-15-135 L1-F1-4	STD	X

En el informe de inspección 2UT de la junta J8 con estampe W-154 del isométrico 18-GL-15-135-L1-F1-4 de espesor Std (estándar) está aceptada, como muestra la imagen del equipo no existe ningún defecto, de esta manera la junta está aprobada por la fiscalización con su firma junta a la del técnico Nivel II y del cliente.

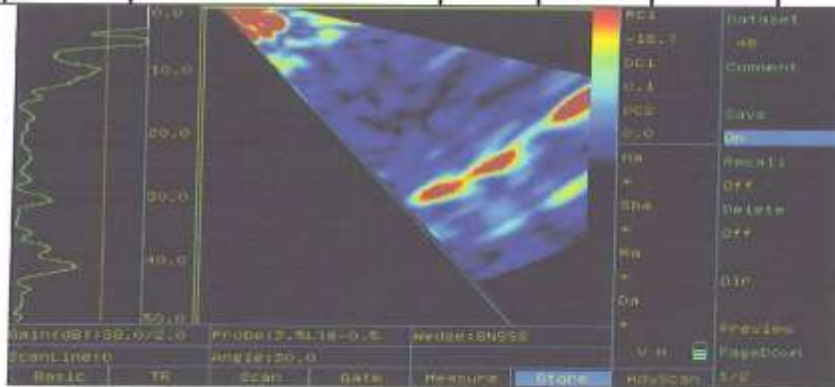
JUNTA	SOLDADOR	UBICACION	ESPESOR	ACEPTAR	RECHAZAR	OBSERVACIONES
J 12	146 - 149	18-GL15-135 L1-F1-4	STD		X	EU de 1" a 31"

En el informe de inspección 2UT de la junta J12 con estampe W-146/149 del isométrico 18-GL-15-135-L1-F1-4 de espesor Std está rechazada, como muestra la imagen del equipo existe mordedura externa (EU), el informe esta revisado por la fiscalización dando en constancia del defecto para la reparación de la J12 con su firma.

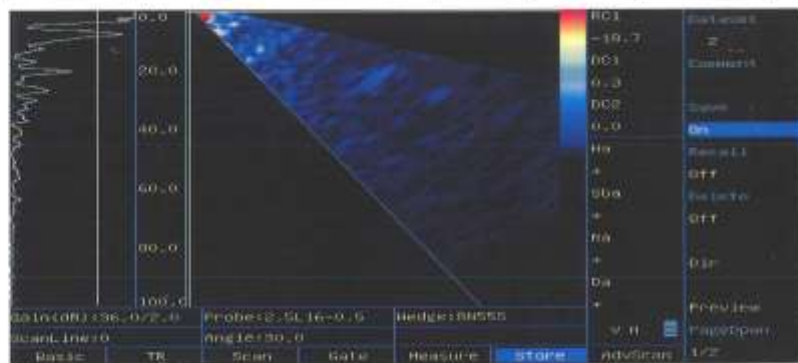
JUNTA	SOLDADOR	UBICACION	ESPESOR	ACEPTAR	RECHAZAR	OBSERVACIONES
J3	128 - 150	10-GL-18-170-M1- F1-3.5	STD	X

En el informe de inspección 11UT de la junta J3 con estampe W-128/150 del isométrico 18-GL-15-170-M1-F1-3,5 de espesor Std está aceptada, como muestra la imagen del equipo no existe ningun defecto, de esta manera la junta está aprobada por la fiscalización con su firma junta a la del técnico Nivel II y del cliente.
