**UNIVERSIDAD ESTATAL
PENÍNSULA DE SANTA ELENA
FACULTAD DE CIENCIAS DE LA INGENIERÍA
CARRERA INGENIERÍA CIVIL**

“CARACTERIZACIÓN GEOTÉCNICA Y PROPUESTA DE UNA
METODOLOGÍA PARA ESTABILIZAR TALUD EN EL SECTOR 2
DE FEBRERO DE LA PARROQUIA ANCONCITO – PROVINCIA
DE SANTA ELENA”

ESTUDIO DE CASO

2019

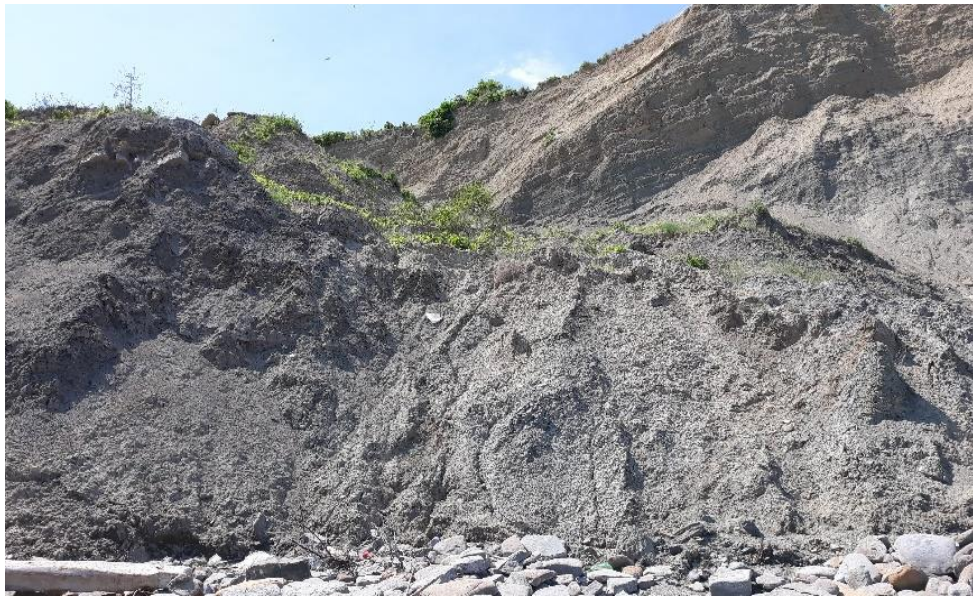
Las superficies de deslizamientos pueden verse y deducirse razonablemente, cuando se realiza una observación de campo como se muestra en la figura 3.

Figura 3. Deslizamiento del sector 2 de Febrero - Parroquia Anconcito, 2019.
Fuente: Autores

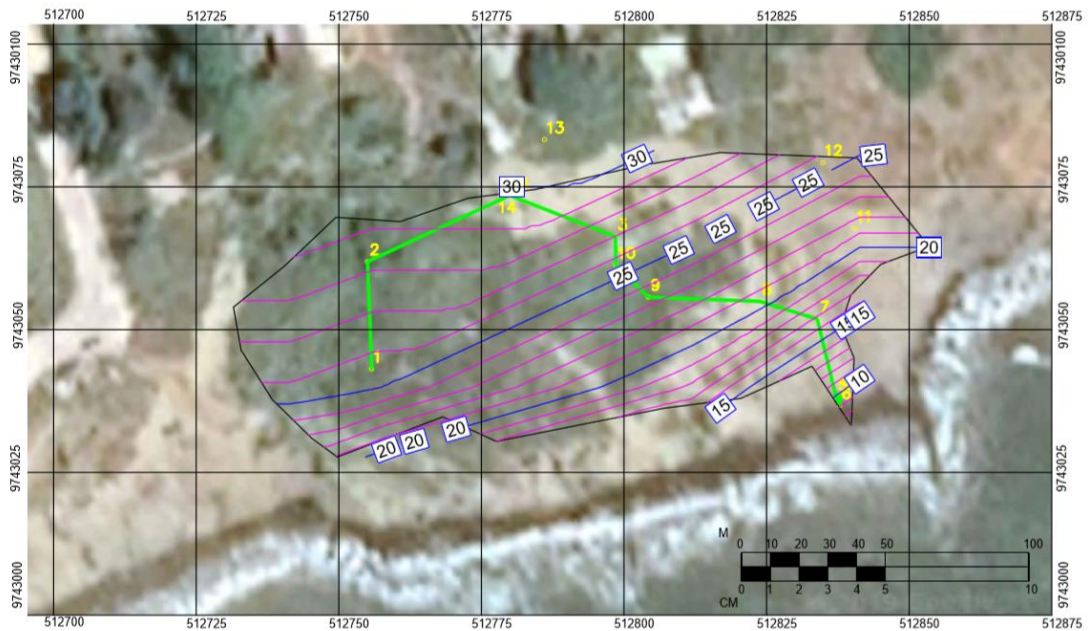
La figura 17, se muestra el acantilado costero del sector 2 de febrero ubicado en la parroquia Anconcito del cantón Salinas – provincia de Santa Elena.

Figura 17. Vista aérea del acantilado inestable en el sector 2 de febrero.
Fuente: Autores.

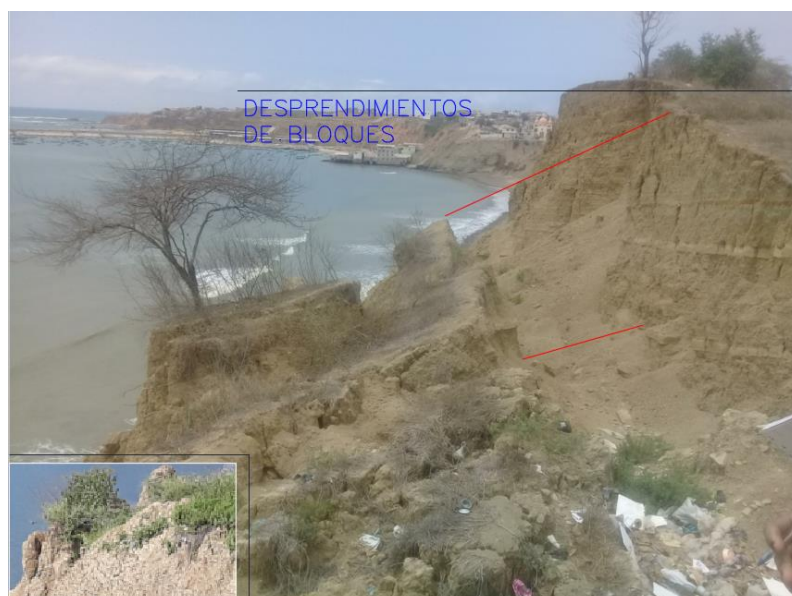
Mediante un análisis de los factores geológicos al sitio de estudio en la presente tesis se pudo recabar información sobre desprendimiento de masas rocosas (ver figura 23) a lo largo del acantilado costero que presenta rotura en forma rotacional provocado por varios eventos desencadenantes de desprendimientos que vienen generándose, entre ellos, se destaca el proceso erosivo del mar sobre la base del acantilado y eventos sísmicos recientes.

**Figura 23. Desprendimientos de bloques, acantilado costero sector 2 de Febrero, 2019.
Fuente: Autores**

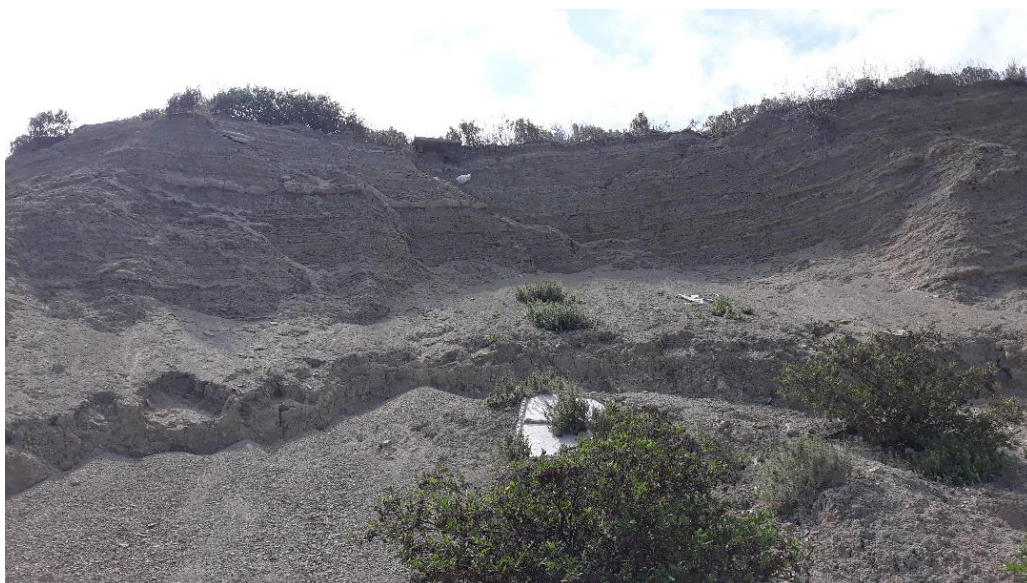
En la figura 24, muestra el corrimiento de ladera estudiado en la presente tesis posee superficie de agrietamiento y crestas en los bordes.

Figura 24. Corrimiento de ladera, sector 2 de febrero- Anconcito, 2018.
Fuente: Autores

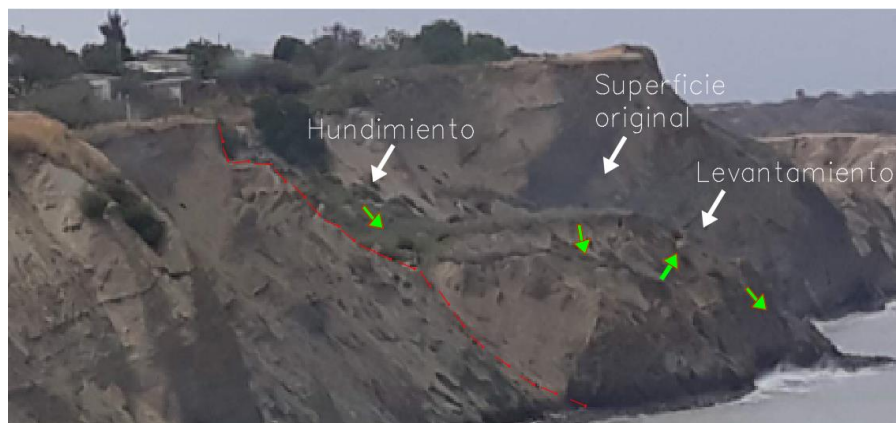
El macizo rocoso presenta una baja resistencia al proceso erosivo del mar, el viento, y al factor antropogénico que incide en la alteración de su geomorfología generando retroceso de ladera y zona de riesgo para las edificaciones construidas sobre el estrato rocoso, entre las condiciones que atribuyen la presencia de deslizamiento rotacional (Buma y van Asch, 1996) son: “laderas con bloques muy fracturados (deslizamiento rotacionales de roca); laderas con potentes regolitos o depósitos morrécicos (suelos, detritos); laderas sin vegetación; laderas de margas y argilitas y sustratos rocosos con estratificación horizontal” (Citado en Gutiérrez Elorza , 2008)

Figura 25. Deslizamiento rotacional en el sector 2 de Febrero, 2019.
Fuente: Autores

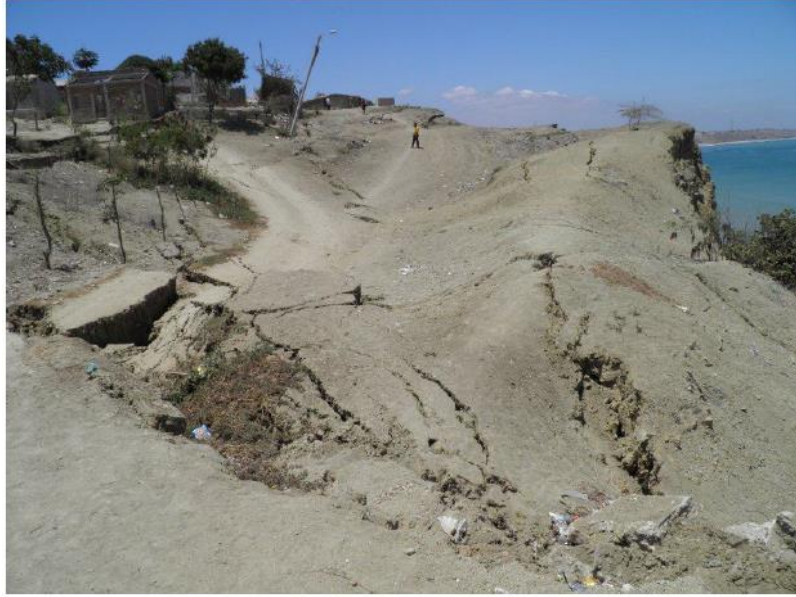
En base a los criterios expuestos por los autores mencionados anteriormente, se describe el caso de reptación que presentaba el borde del acantilado costero del sector 2 de febrero previo al deslizamiento de gran proporción ocurrido en el año 2010, desplazamiento que venía en desarrollo con anterioridad hasta el surgimiento de escarpes de deslizamiento, que se desarrollaban longitudinalmente afectando significativamente a una extensa área de estrato rocoso, tal como se muestra en la figura 26, que contiene estratos de arcilla expansiva y yeso; material que es susceptible a desarrollar deformación elástico – plástica, el estrato rocoso que conforma el acantilado objeto de estudio en la presente tesis, actualmente se encuentra altamente meteorizado y en constante retroceso por erosión.

Figura 26. Fenómeno de reptación en el perfil del acantilado costero del sector 2 de Febrero.

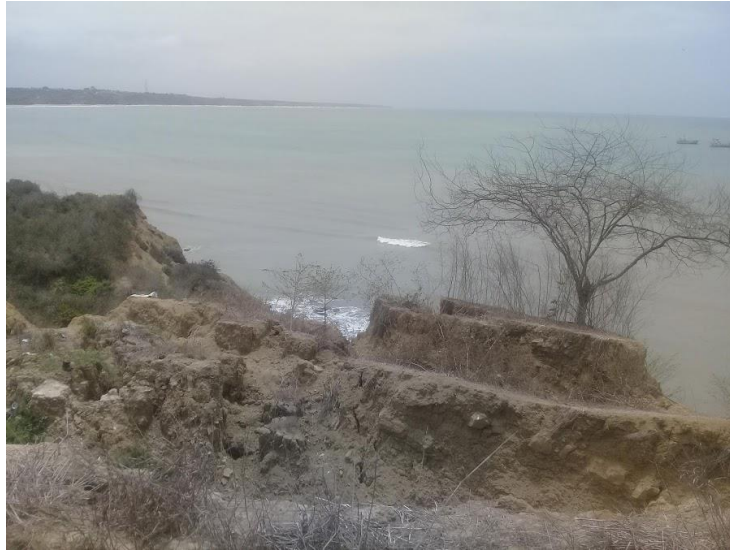
Foto 1. Desprendimientos de bloques en el talud.

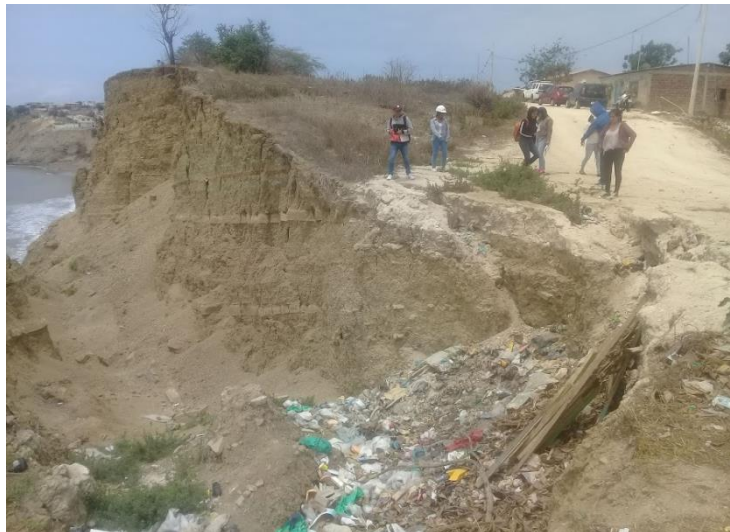
Foto 2. Escarpe de deslizamiento.

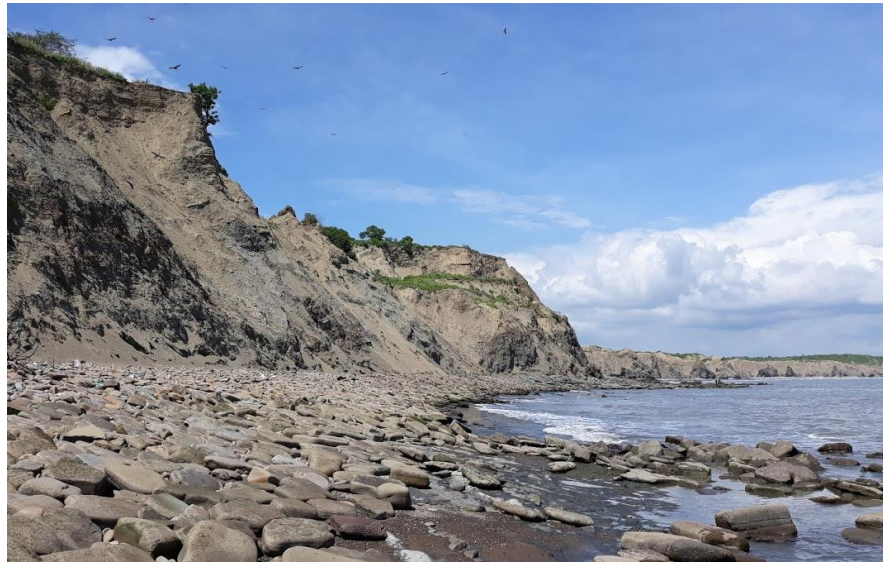
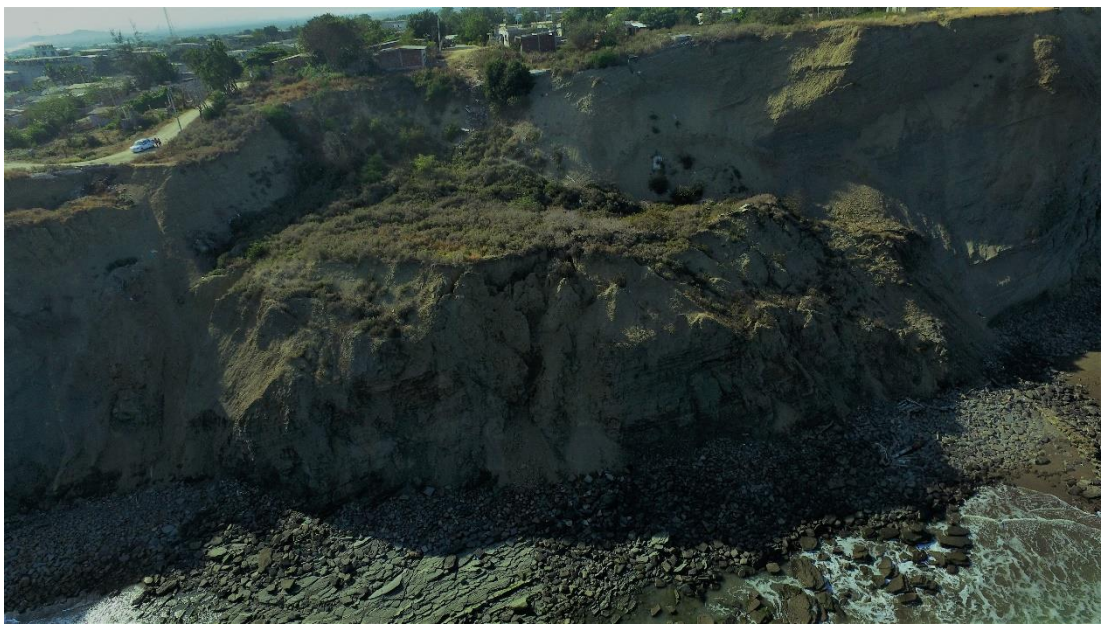
Foto 3 y 4. Afloramiento del escarpe principal

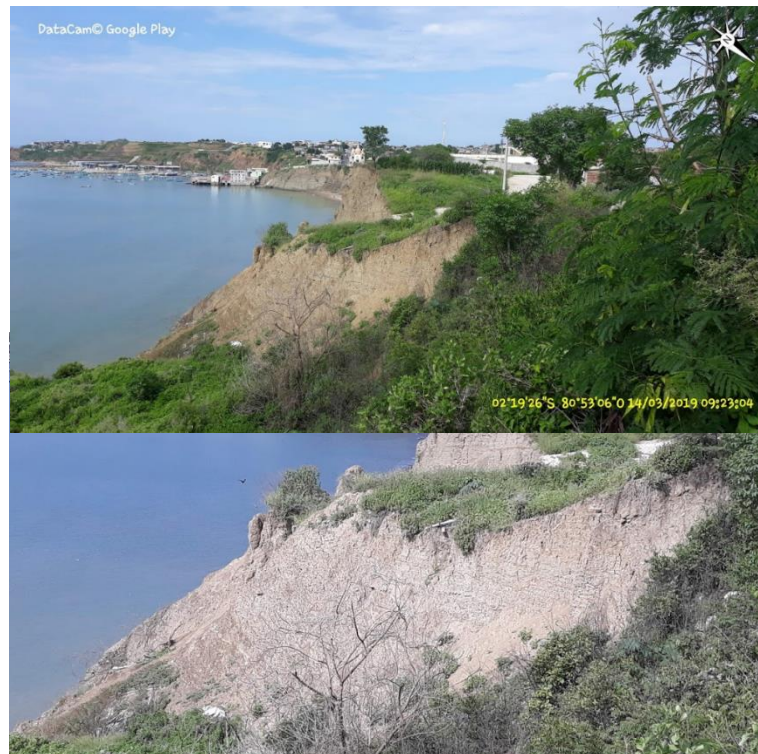
Foto 6 .Afloramiento del escarpe secundario

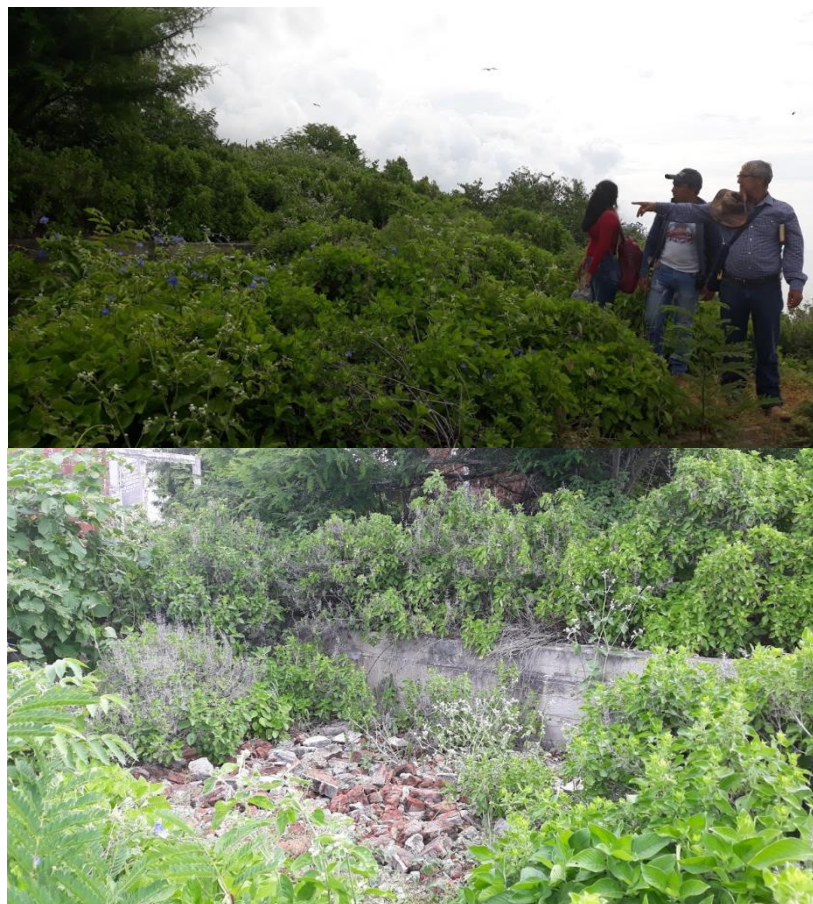
Foto 7. Escombros de una vivienda totalmente destruida.

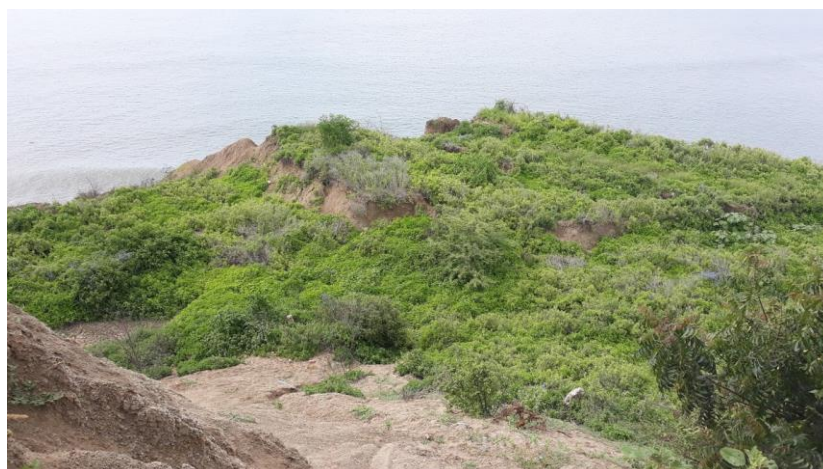
Foto 8. Macizo altamente meteorizado, clasificación VI.

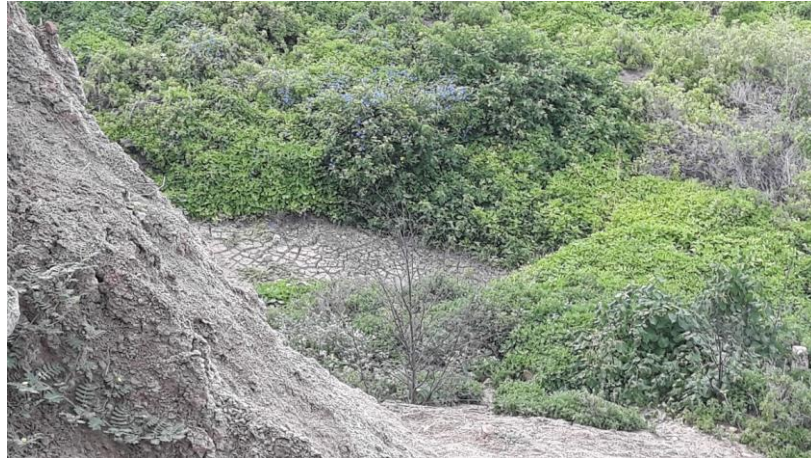
Foto 9. En el macizo estudiado se observan suelos expansivos.

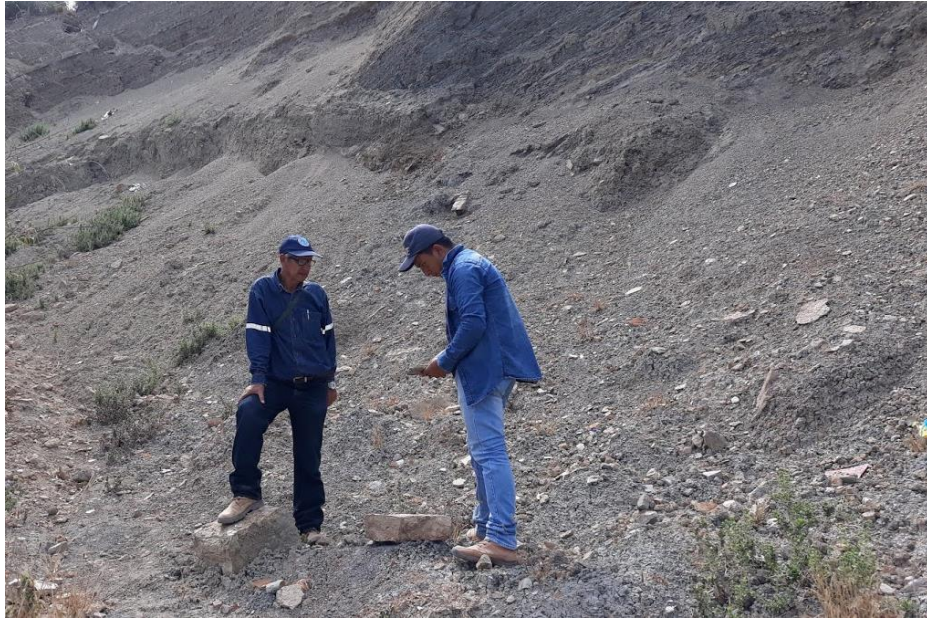
Foto 16. Reconocimiento del material depositado en el deslizamiento.

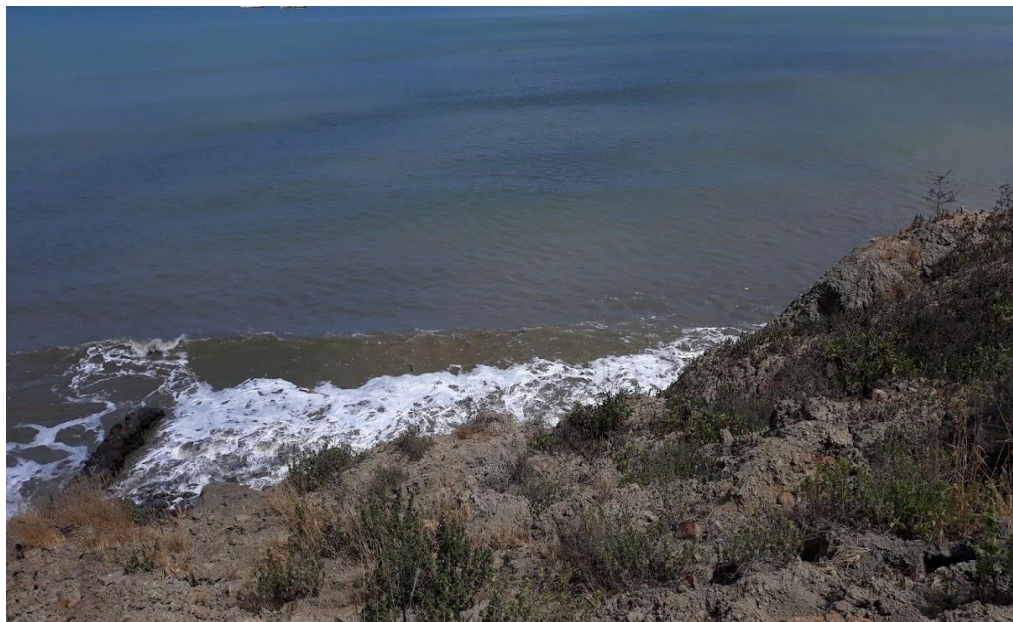
Foto 17. Refracción de olas que golpean al pie del talud.
