“REHABILITACIÓN DE PAVIMENTO FLEXIBLE EXISTENTE,  
APLICANDO LA METODOLOGÍA AASHTO EN LA VÍA  
MANGLARALTO - DOS MANGAS, SANTA ELENA-ECUADOR”

**TRABAJO DE INTEGRACIÓN CURRICULAR**

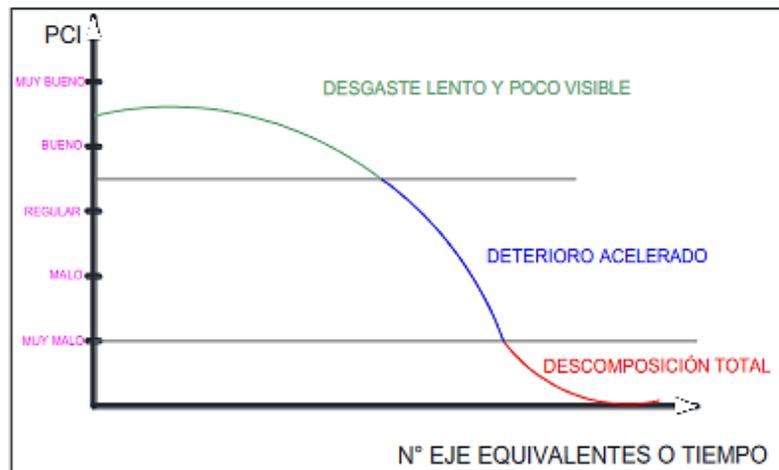
*Curva de comportamiento del pavimento*

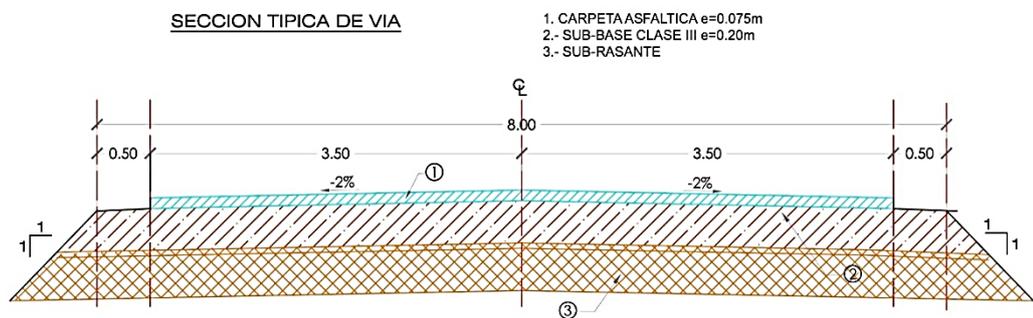
*Sección Típica de la vía*

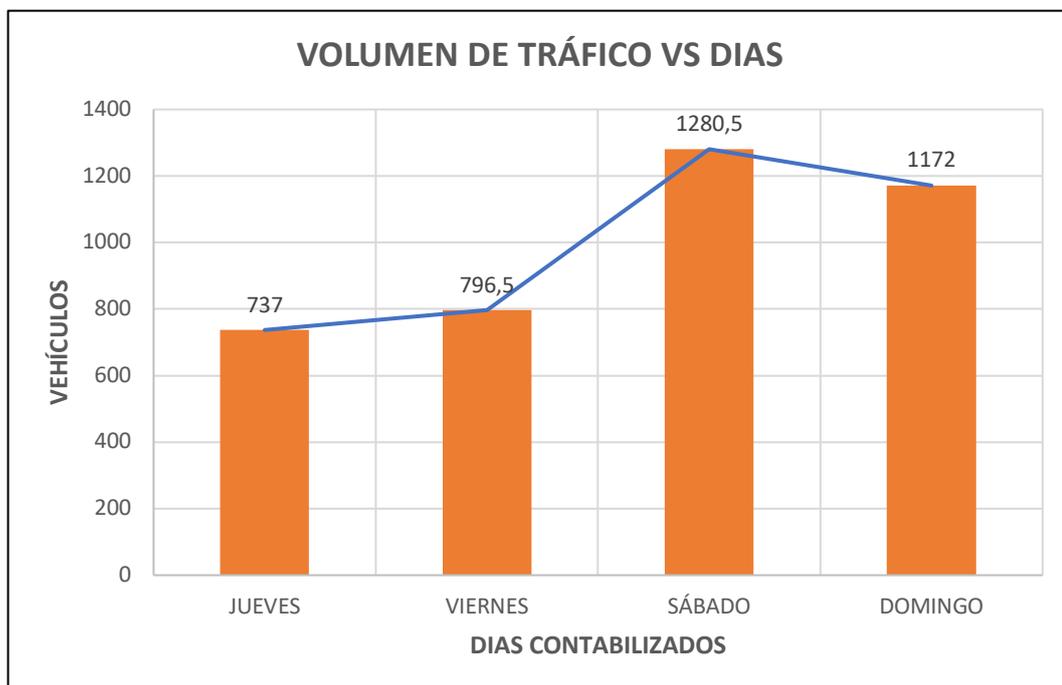
*Frecuencia del tráfico semanal de la vía Manglaralto – Dos Mangas*

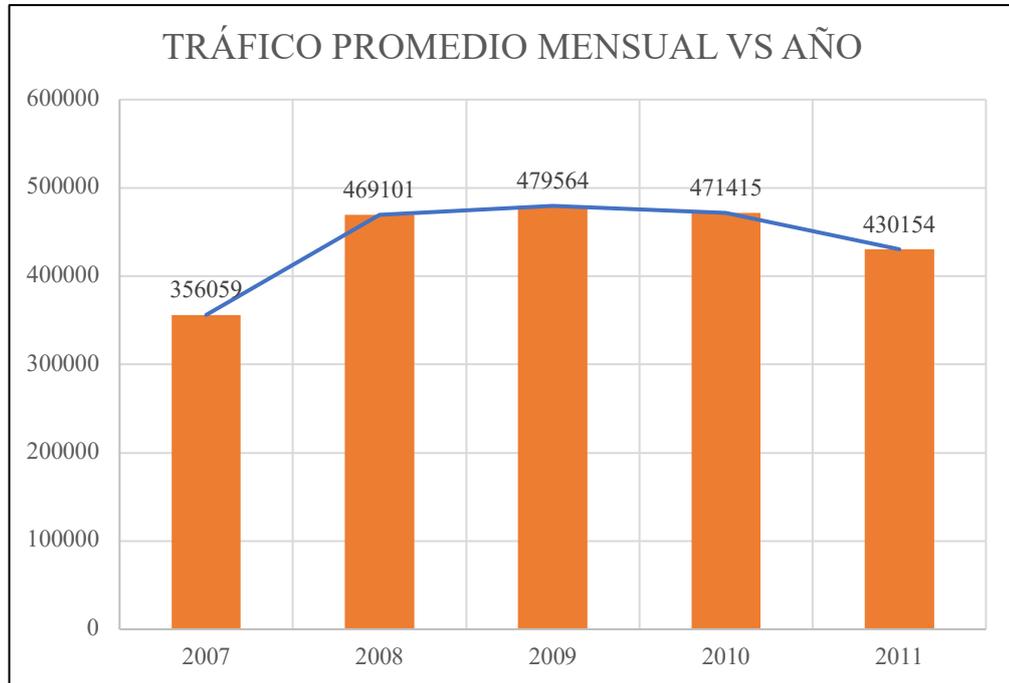
*Frecuencia de tráfico anual de la vía a Barcelona*

El factor se lo obtiene de un registro de tráfico anual, que especifique el tráfico promedio mensual de varios años, en este proyecto se usará uno realizado en la vía a Barcelona, con un aforo para los años 2007, 2008, 2009, 2010 y 2011. Para el cálculo del factor mensual se tendrán que utilizar las siguientes fórmulas, teniendo en cuenta que los años del registro están distanciados del año del conteo de aforo actual:

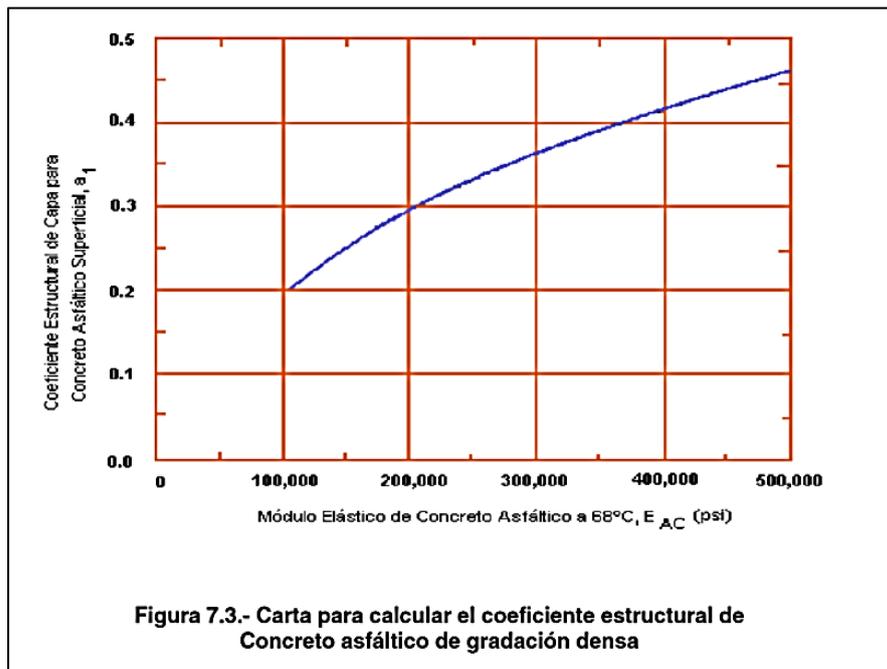
*Nomograma para la determinación del coeficiente estructural  $a_1$*

El espesor de la Sobrecapa asfáltica se ponderó dividiendo la diferencia entre el número estructural futuro y el número estructural existente calculado en base al análisis de tráfico, para el coeficiente estructural  $a_1$ .

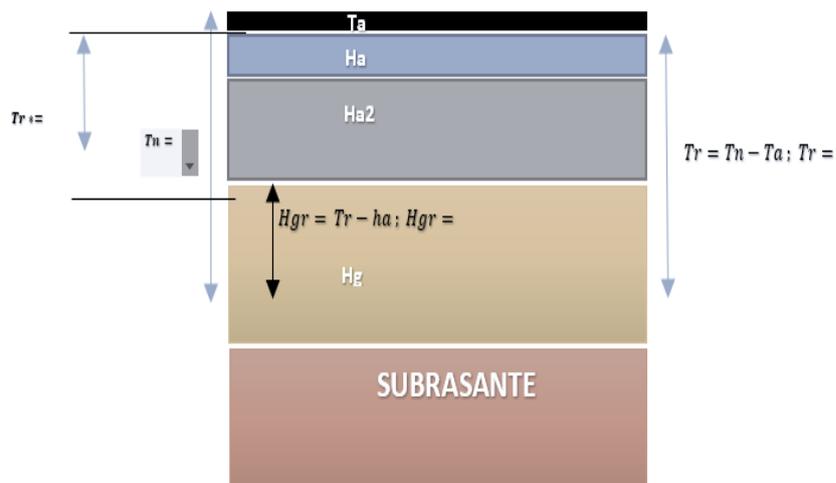
*Modelo de cálculo para el diseño de pavimento reciclado*

Como primer punto, se determinan las características del pavimento existente que va a ser reciclado, es decir, el espesor de la carpeta asfáltica que para efectos de diseño se denominará ( $h_a$ ) y el espesor de las capas granulares denominadas ( $h_g$ ). Luego, se asigna un valor de factor de equivalencia ( $Fe$ ) en base al grado de contaminación del material en base a la tabla 16.

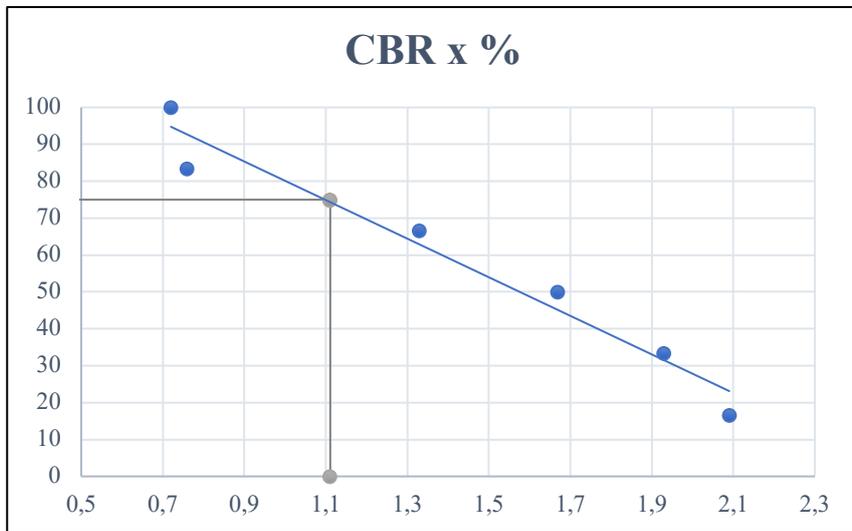
*Trazado del percentil escogido en la gráfica de frecuencias.*

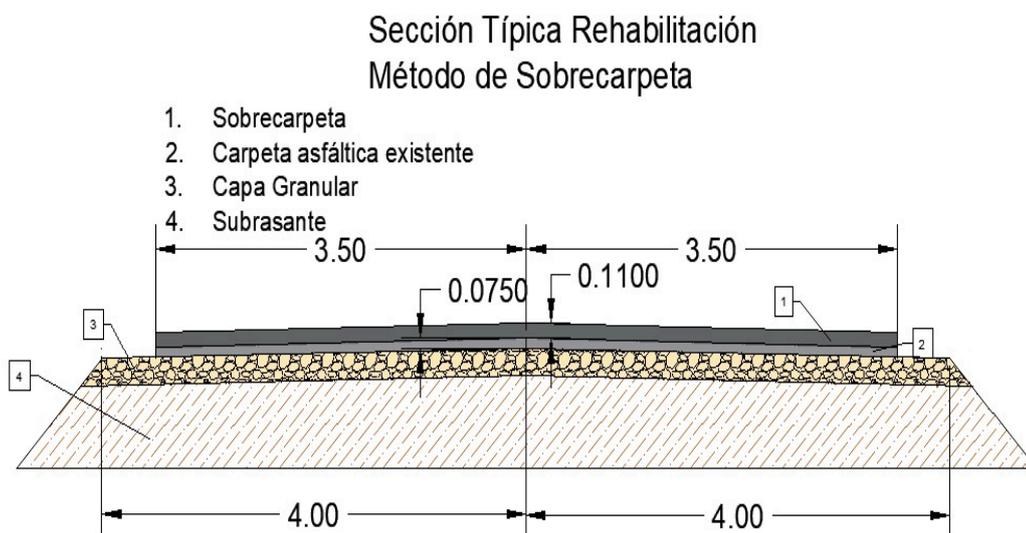
*Sección típica del método de sobrecarpeta*

Debido que el espesor final es de 11cm o 4,15 plg., se decidió optar por un diseño de reciclado con la intención de reducir el espesor.

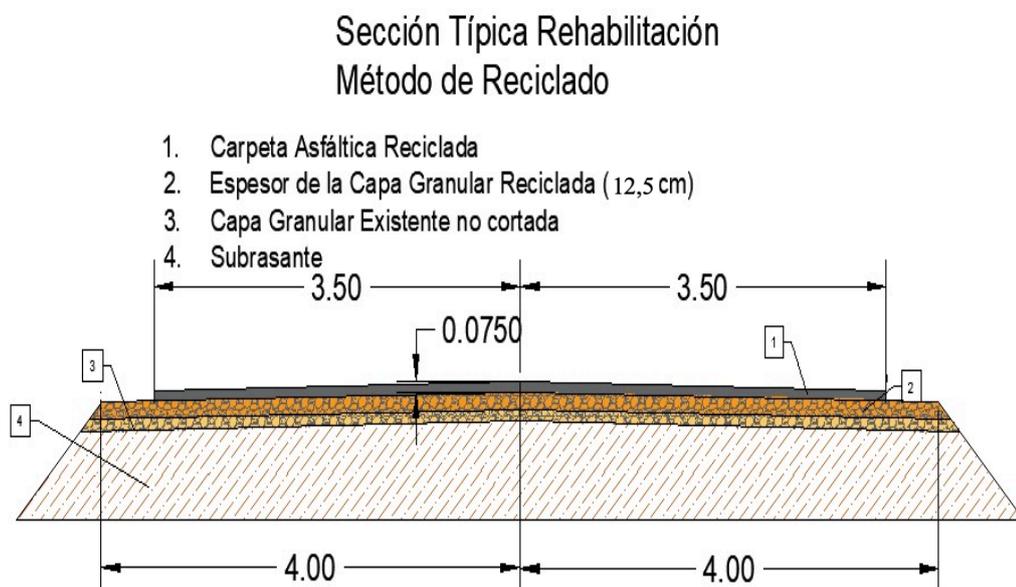
*Sección Típica del diseño por reciclado*

Espesor de pavimento a ser procesado. <b>Ec. 19.</b>	$T_r = 285 - 75$ $T_r = 210 \text{ mm}$
Espesor de la base granular. <b>Ec. 20.</b>	$h_{gr} = 210 - 75$ $h_{gr} = 135 \text{ mm}$
Espesor efectivo <b>Ec. 21.</b>	$h_{ger} = (200 - 135) * 0,2_e$ $h_{ger} = 13 \text{ mm}$
Espesor corregido <b>Ec. 22.</b>	$h_{gr*} = 135 - 13$ $h_{gr*} = 122 \text{ mm}$ , que se redondea a 12,5 cm
Espesor del pavimento a reciclar <b>Ec. 23</b>	$T_{r*} = 75 + 122$ $T_{r*} = 197 \text{ mm}$

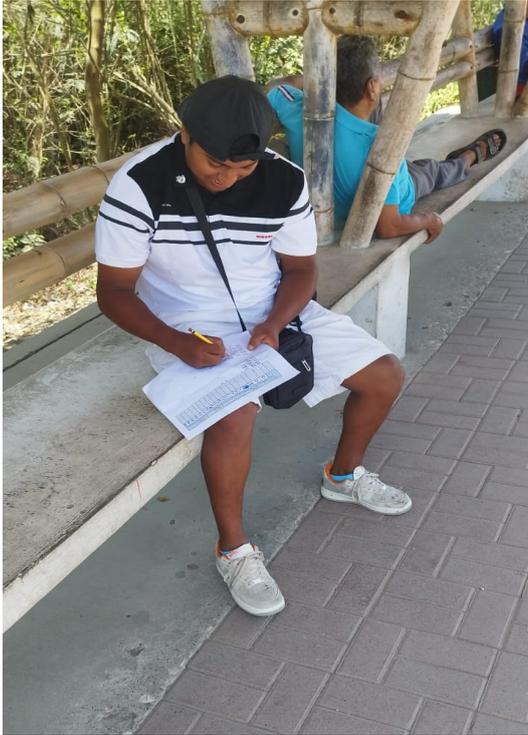
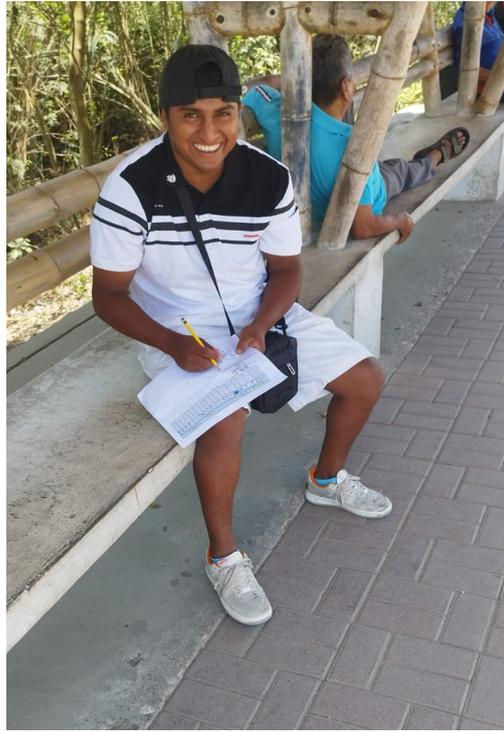
**ANEXO I. CONTEO MANUAL DE TRAFICO EN LA VIA DOS MANGAS –  
MANGLARALTO.**

ESTACIÓN DE AJORO Nº		VIA													FECHA		DIA DE SEMANA								
HORA	LIVIANOS			BUSES			CAMIONES							DIA DE SEMANA											
	MOTOS	AUTOS	CARRONETAS	BURETA	BUS	20	20 A	200	3-A	4-C	V200	V30	V35	V35L	V35R	V35S	V35T	V35U	V35V	V35W	V35X	V35Y	V35Z		
12-1	97	40	45	2		7	12																		212
1-2	96	67	35	5		7	4																		216
2-3	70	83	32	4		5	6																		175
3-4	55	66	46	5		13	3																		185
4-5	30	65	28	2		5	3																		175
5-6																									
6-7																									
7-8																									
8-9																									
9-10																									
10-11																									
11-12																									
12-1	80	51	32	3		4	5	1																	903
																							176		
																							1139

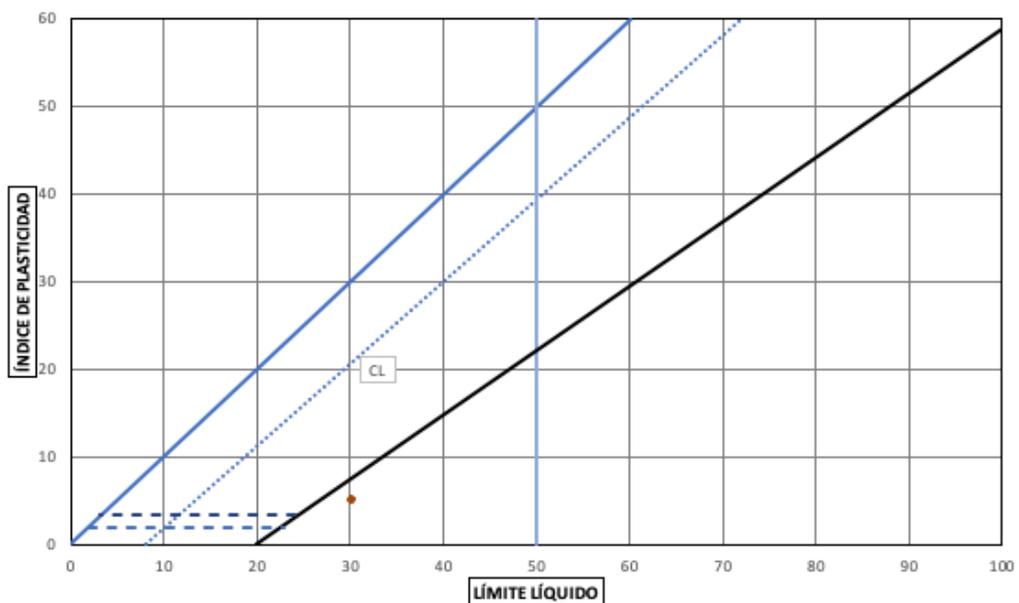
**CARTA PLÁSTICA DE CASAGRANDE**

1	2	31,27
0,4676	28,785	29,48
RESULTADOS		
L. LÍQUIDO =	30,29	
LÍMITE PLÁSTICO =	25,25	
I. PLASTICIDAD =	5,04	
TIPO DE SUELO (SUCS)

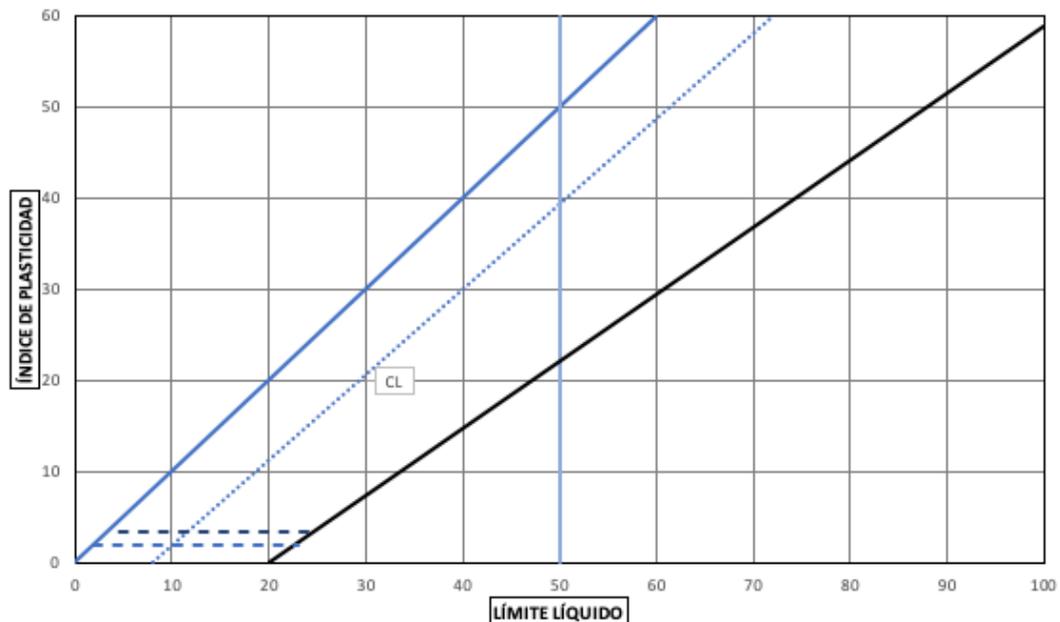
**CARTA PLÁSTICA DE CASAGRANDE**

1	2	34,03
0,7069	30,213	30,89
RESULTADOS		
L. LÍQUIDO =		32,49
LÍMITE PLÁSTICO =		28,04
I. PLASTICIDAD =		4,45
TIPO DE SUELO (SUCS)		CL

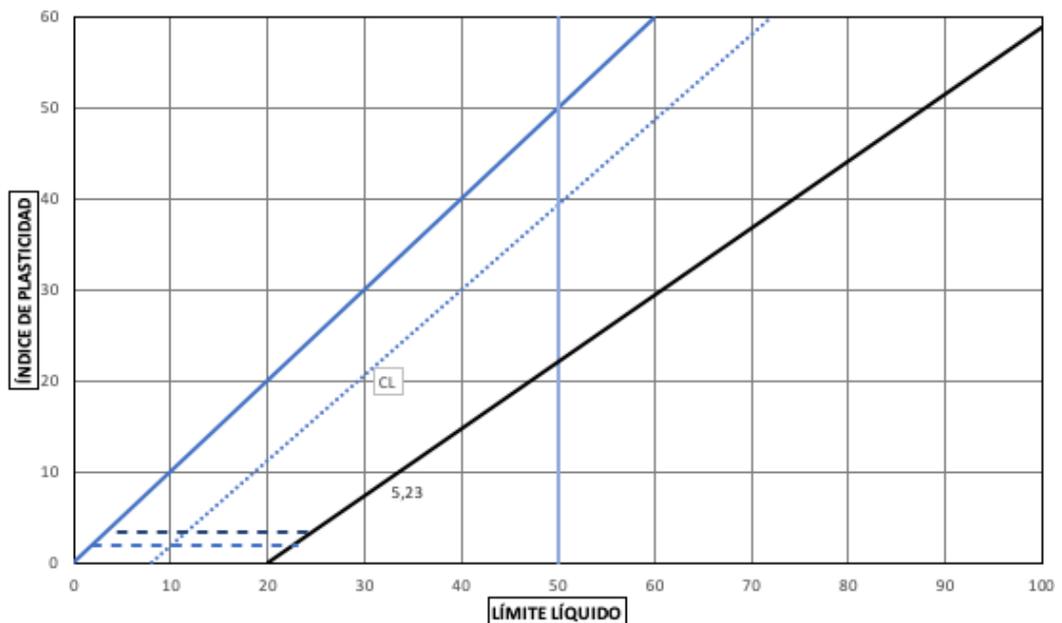
**CARTA PLÁSTICA DE CASAGRANDE**

1	2	37,36
-3,271	45,13	32,74
RESULTADOS		
L. LÍQUIDO =		34,60
LÍMITE PLÁSTICO =		29,37
I. PLASTICIDAD =		5,23
TIPO DE SUELO (SUCS)		CL

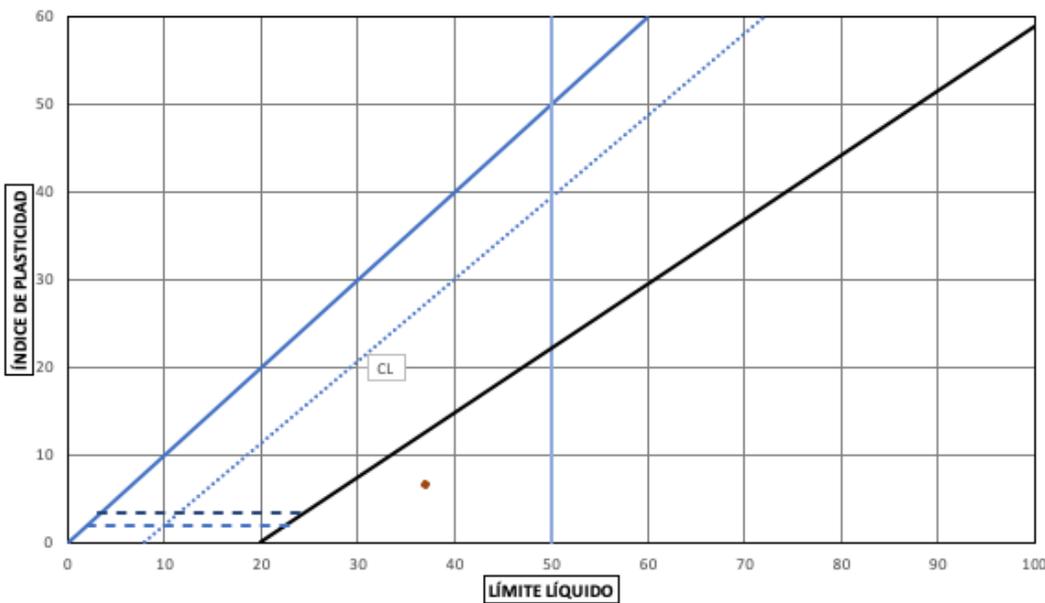
**CARTA PLÁSTICA DE CASAGRANDE**

1	2	37,82
0,0809	36,895	35,69
<b>RESULTADOS</b>		
L. LÍQUIDO =	37,16	
LÍMITE PLÁSTICO =	30,78	
I. PLASTICIDAD =	6,37	
TIPO DE SUELO (SUCS)	ML-OL

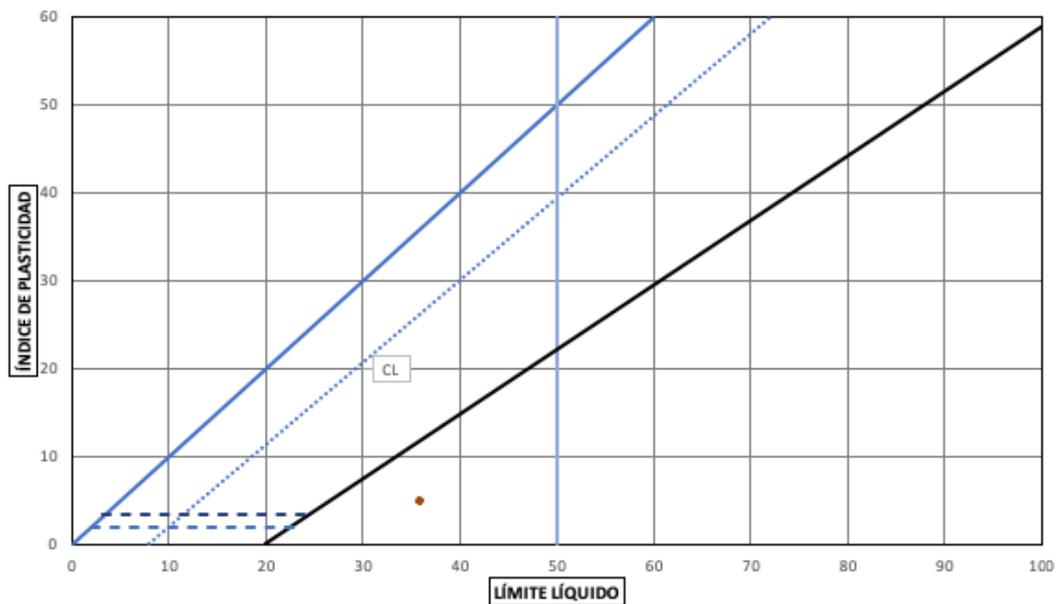
**CARTA PLÁSTICA DE CASAGRANDE**

1	2	36,90
0,4038	34,683	34,58
<b>RESULTADOS</b>		
L. LÍQUIDO =	35,98	
LÍMITE PLÁSTICO =	31,22	
I. PLASTICIDAD =	4,76	
TIPO DE SUELO (SUCS)	ML-OL

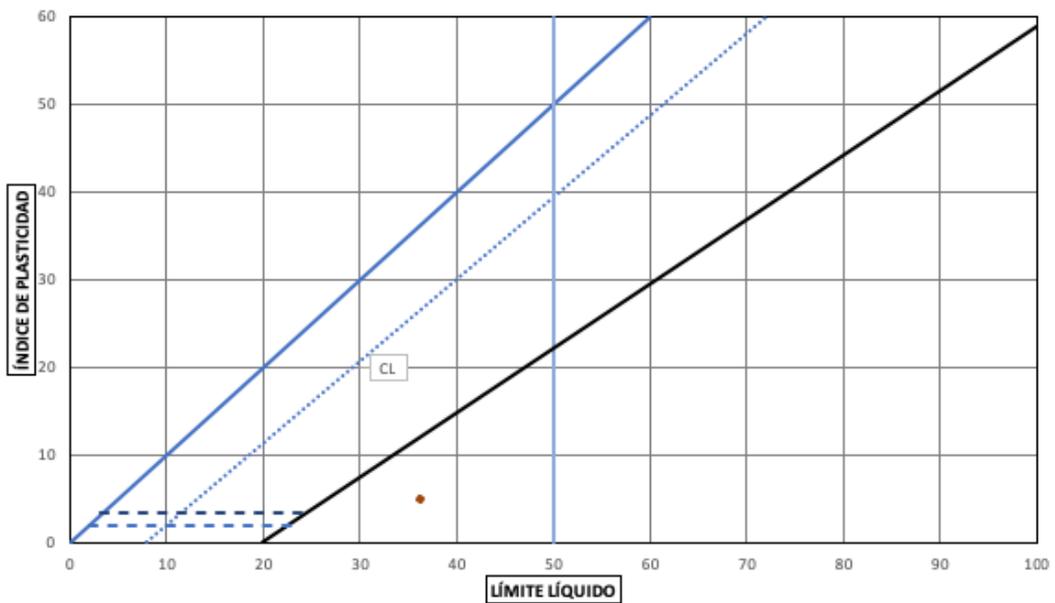
**CARTA PLÁSTICA DE CASAGRANDE**

1	2	38,84
1,557	31,458	35,37
<b>RESULTADOS</b>		
L. LÍQUIDO =	36,47	
LÍMITE PLÁSTICO =	31,71	
I. PLASTICIDAD =	4,76	
TIPO DE SUELO (SUCS)	CL
