**“CARACTERIZACIÓN Y MODELACIÓN DE LA ESTABILIDAD
DE TALUD DE MACIZOS ROCOSOS EN EL CERRO ZAPOTAL
PROVINCIA DE SANTA ELENA”**

TRABAJO DE INTEGRACIÓN CURRICULAR

LA LIBERTAD, ECUADOR

2023

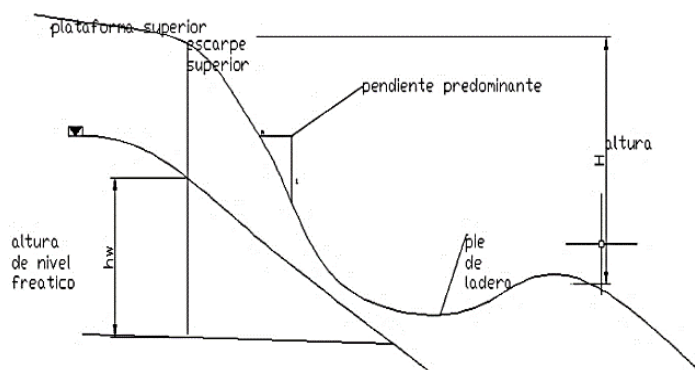
Nomenclatura de talud artificial y talud natural.

A continuación, se explica brevemente los elementos que forman parte del talud o ladera, expuestos en la figura 1:

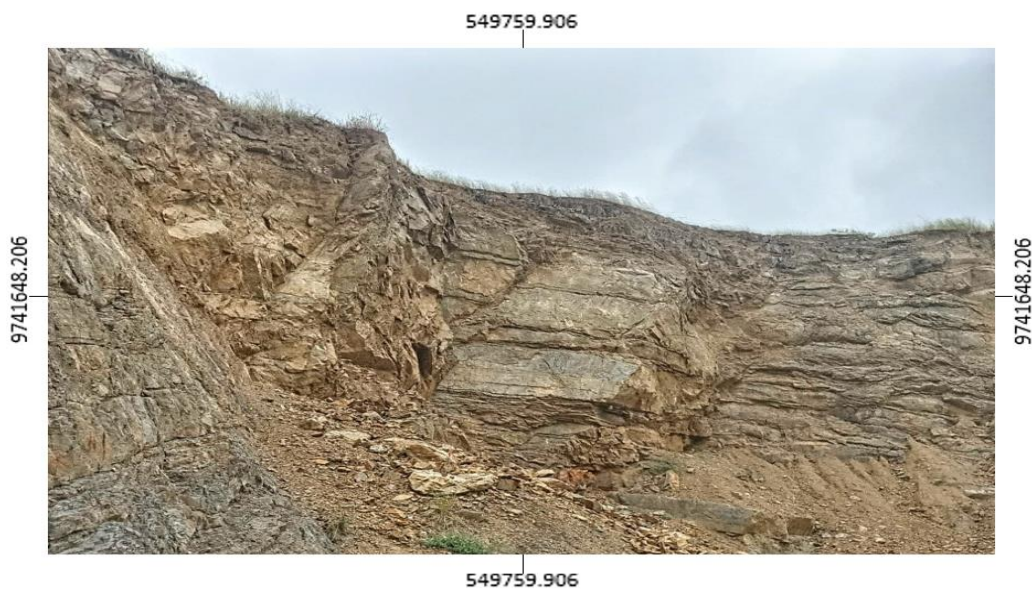
Macizo rocoso, cerro Zapotal provincia de Santa Elena 2023

Los macizos rocosos se caracterizan por tener una gran variedad de componentes, como se observa en el macizo de la figura 6 por lo que es necesario realizar diversos estudios que determinen el comportamiento que permitirá alcanzar determinados

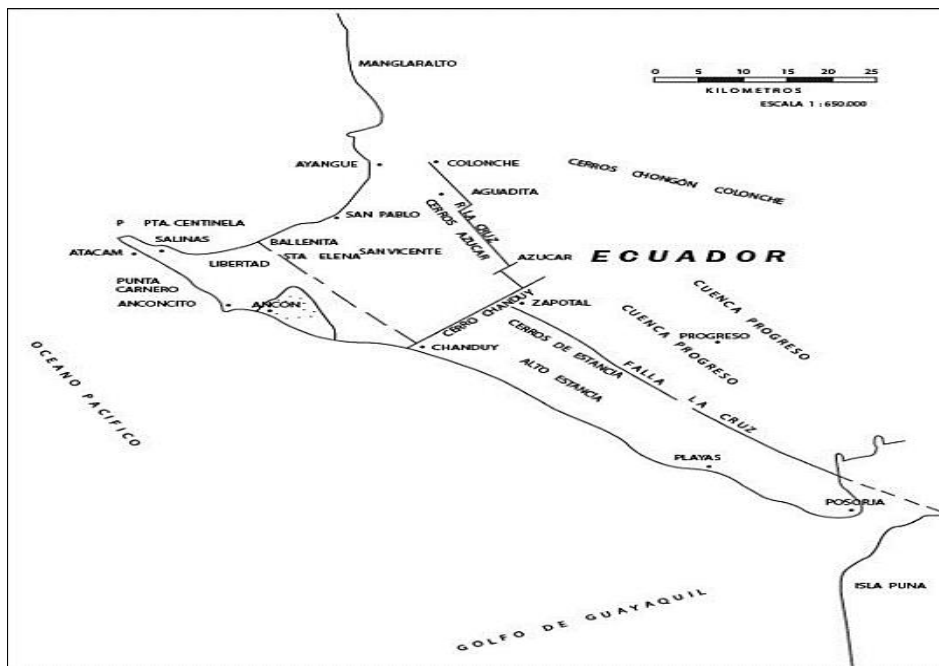
Figura 16

Unidades morfotectónicas provincia de Santa Elena

Nota: Tomado de, Unidades morfotectónicas en el área de estudio de Benítez 1995, de Évolution Géodynamique de la Province Côtière Sudéquatorienne a Crétacé Supérieur

El Riesgo sísmico en Ecuador se origina por dos tipos de fuentes sísmicas, tales como las fuentes de subducción, éstas se dan como interplaca e intraplaca, además de tipos corticales, es decir, fuentes superficiales en las cuales ocurre durante la acumulación y liberación de energía que provoca los movimientos del suelo y sísmicos (Quinde & Reinoso, 2016). En la figura 16 se observa la falla tipo seno La Cruz que influye en el macizo rocoso.

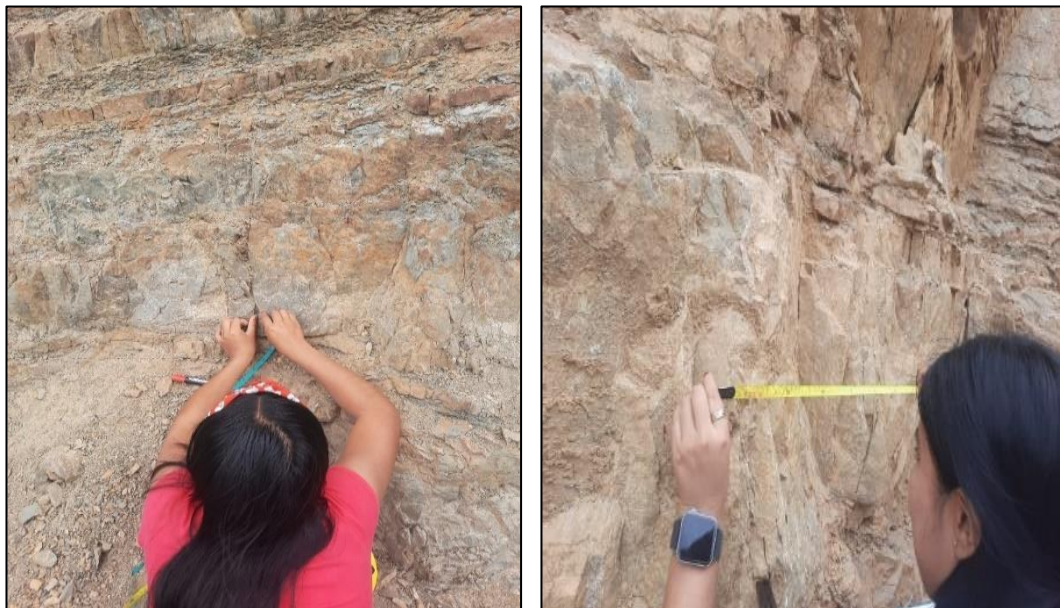
Medición de espacios de discontinuidades en el cerro Zapotal

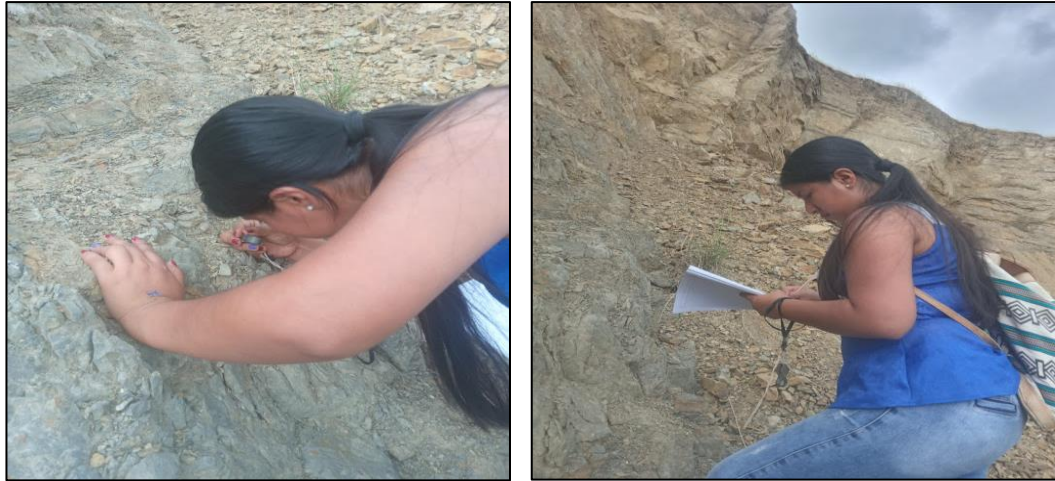
Recolección de información de relleno en las discontinuidades en el cerro Zapotal provincia Santa Elena

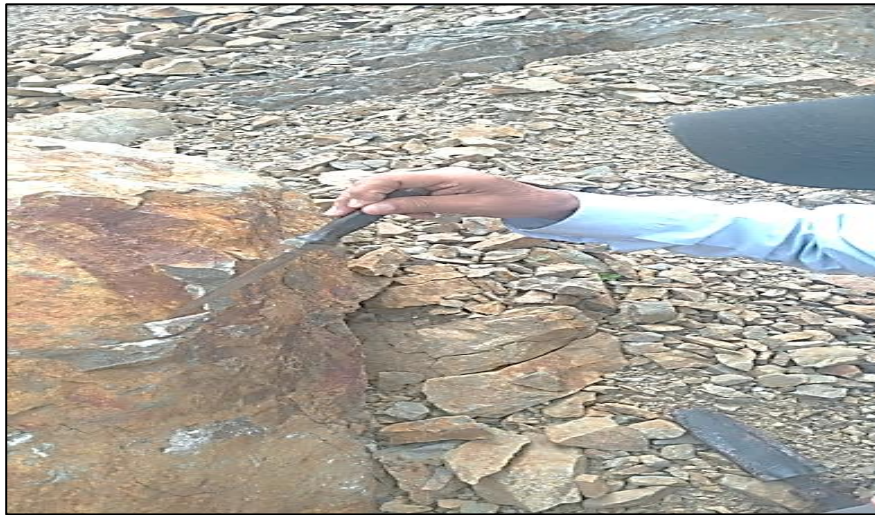
Reconocimiento geológico en el cerro Zapotal

En la presente investigación se realizó un análisis de la zona de estudio como se observa en la figura 22 y con los datos obtenidos de la caracterización geomecánica Rock Mass Rating (RMR), ensayos in situ, se logra el hallar el factor de seguridad para estabilizar el talud utilizando software Roscience: Dips, RocData, Swedge.

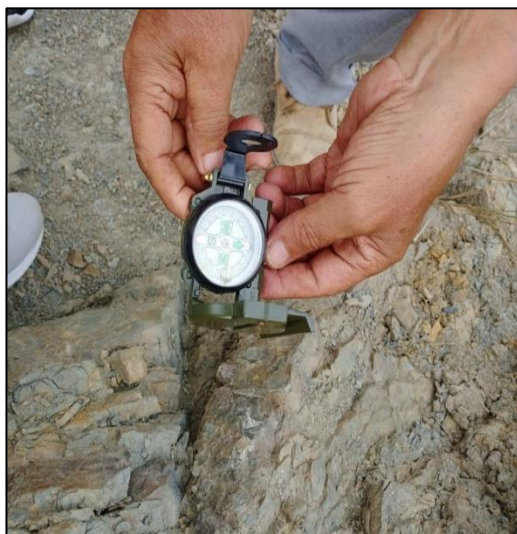
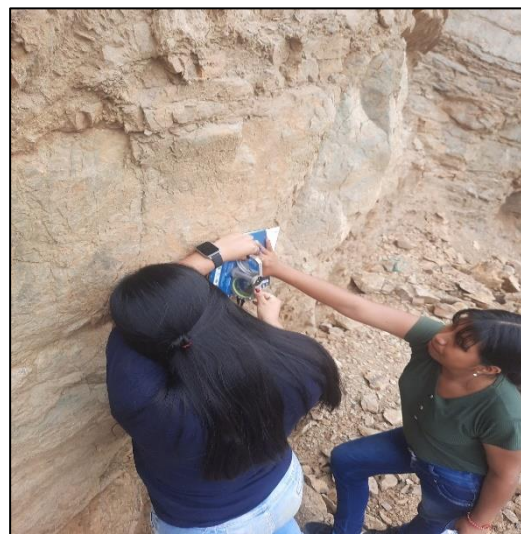
Figura 23

Uso de brújula para toma de datos de buzamiento y dirección de buzamiento en taludes del cerro Zapotal

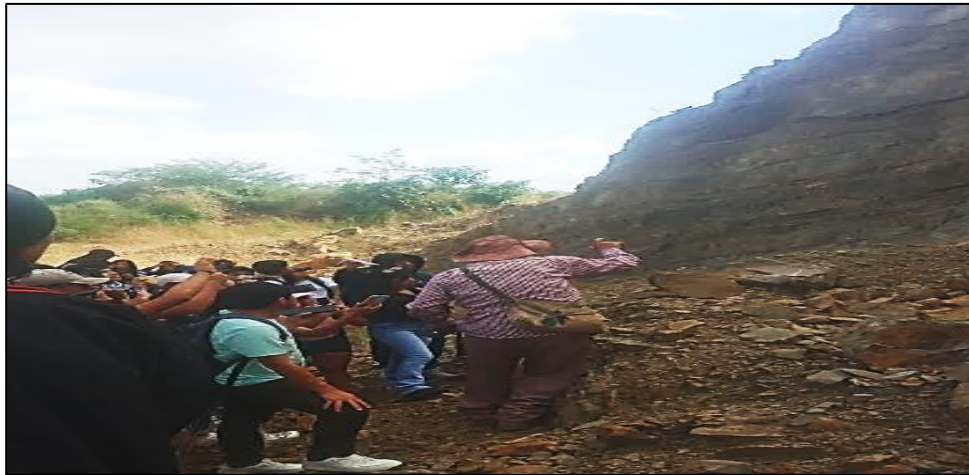
Figura 25

Reconocimiento del afloramiento en el cerro Zapotal

La tabla número 8 describe la caracterización general para macizos rocosos del cerro Zapotal, que se han obtenido en campo como se muestra en la figura 25 para la evaluación de las áreas analizadas en este proyecto de titulación, los parámetros mostrados a continuación son similares para todas las áreas estudiadas.

En la figura 39 es posible observar un pliegue sinclinal de tipo abierto presente en el macizo rocoso del cerro Zapotal. Se encuentra finalizando la zona 1 de acuerdo con la figura 25.

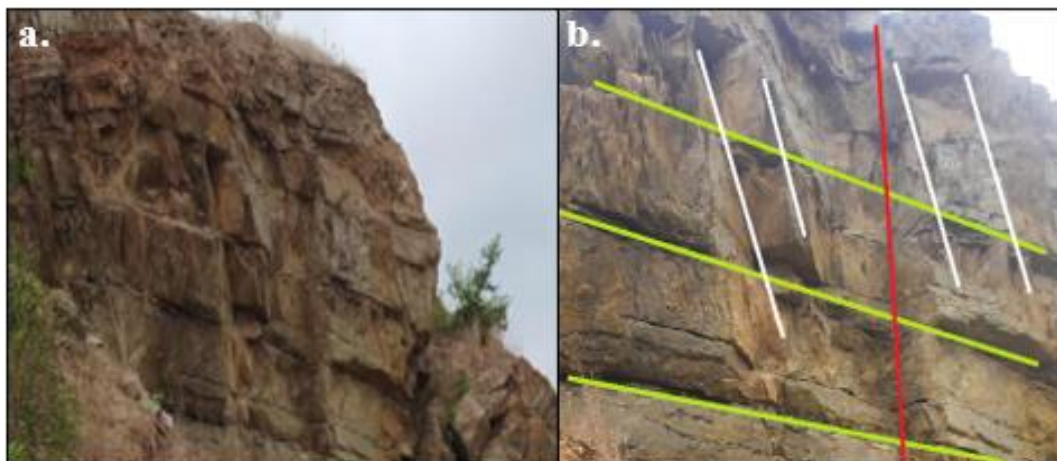
Caracterización 2, cerro Zapotal provincia de Santa Elena

Nota: La zona corresponde a la estratigrafía de la Formación Zapotal.

El total de la sumatoria para la caracterización 2 se muestra en la tabla 12, dando como resultado la valoración RMR de 60, siendo un macizo rocoso que pertenece a calidad media, clase III de acuerdo a la tabla 4, los parámetros del macizo considerados para llegar a esta calidad fueron la resistencia a la compresión obtenida del ábaco luego de anotar el rebote en campo con el martillo de Schmidt, con un valor de 53 Mpa, el índice RQD de 71% de acuerdo a la fórmula dependiente de discontinuidades presentes, del espaciamiento entre diaclasas se obtiene un valor de 62cm siendo separado, una persistencia de baja continuidad, una abertura de 2mm descrita como abierta se puede observar la presencia de relleno blando, con condición lisa ondulada, roca medianamente meteorizada, en estado general el macizo se encuentra ligeramente húmedo.

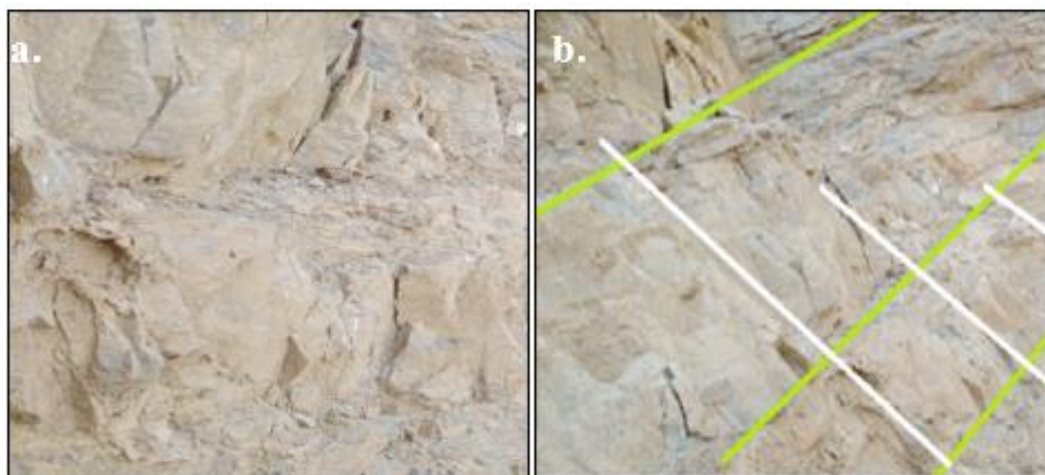
Caracterización 3, cerro Zapotal provincia de Santa Elena

Nota: La zona corresponde a la estratigrafía de la Formación Zapotal.

El total de la sumatoria para la caracterización 3 se muestra en la tabla 14, dando como resultado la valoración RMR de 52, siendo un macizo rocoso que pertenece a calidad media, clase III de acuerdo a la tabla 4, los parámetros del macizo considerados para llegar a esta calidad fueron la resistencia a la compresión obtenida del ábaco luego de anotar el rebote en campo con el martillo de Schmidt, con un valor de 41 MPa, el índice RQD de 75% de acuerdo a la fórmula dependiente de discontinuidades presentes, del espaciamiento entre diaclasas se obtiene un valor de 30cm moderadamente junto, una persistencia de media continuidad, una abertura de 1mm descrita como abierta se puede observar la presencia de relleno duro, condición lisa ondulada, roca medianamente meteorizada, en estado general el macizo se encuentra ligeramente húmedo.

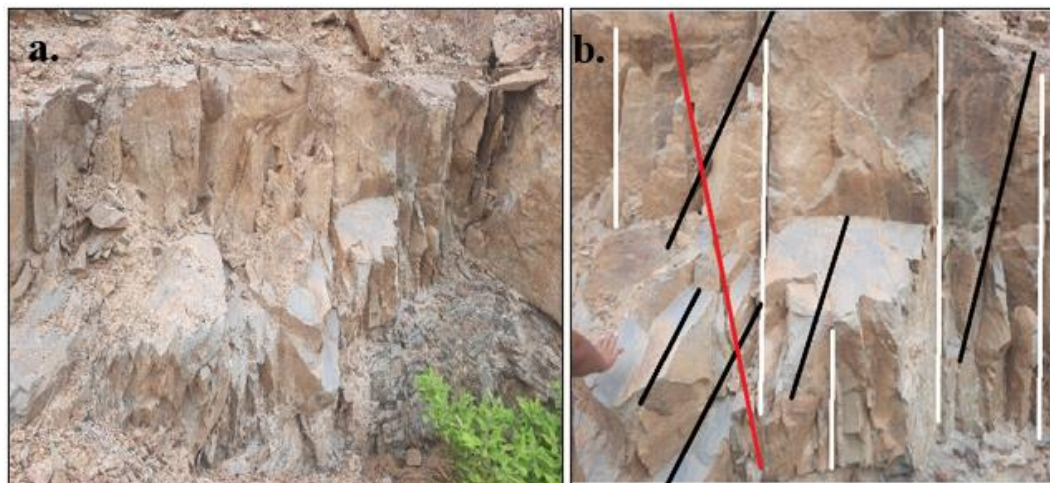
Caracterización 4 cerro Zapotal provincia de Santa Elena

Nota: La zona corresponde a la estratigrafía de la Formación Zapotal.

El total de la sumatoria para la caracterización 4 se muestra en la tabla 16, dando como resultado la valoración RMR de 57, siendo un macizo rocoso que pertenece a calidad media, clase III de acuerdo a la tabla 4, los parámetros del macizo considerados para llegar a esta calidad fueron la resistencia a la compresión obtenida del ábaco luego de anotar el rebote en campo con el martillo de Schmidt, con un valor de 51 MPa, el índice RQD de 70% de acuerdo a la fórmula dependiente de discontinuidades presentes, del espaciamiento entre diaclasas se obtiene un valor de 35cm siendo moderadamente junta, una persistencia de baja continuidad, una abertura de 1mm descrita como abierta se puede observar la presencia de relleno blando, con condición lisa escalonada, roca medianamente meteorizada, en estado general el macizo se encuentra ligeramente húmedo.

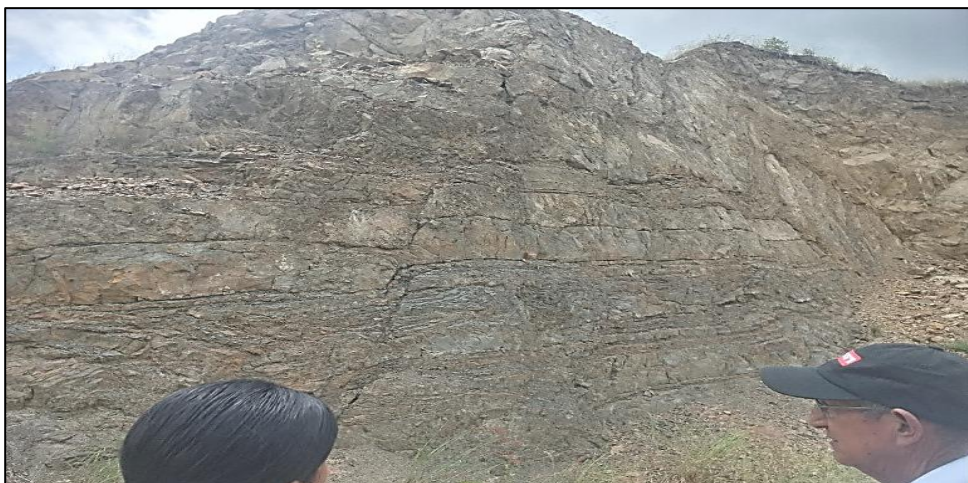
Falla presente en el macizo rocoso, cerro Zapotal provincia de Santa Elena

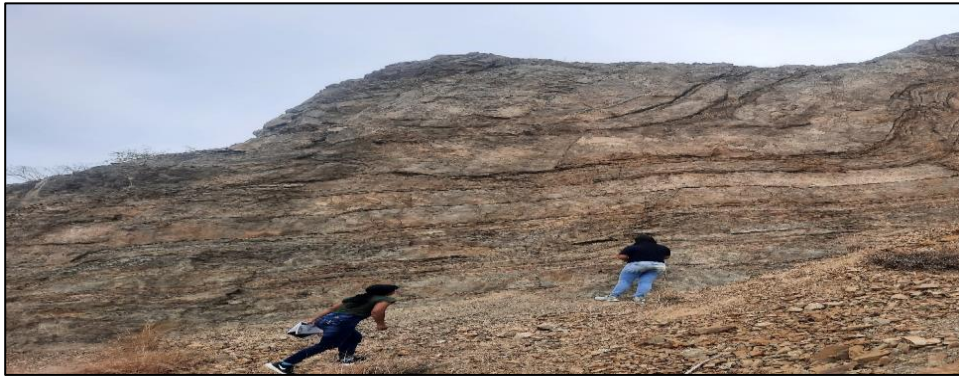
Pliegue presente en el macizo rocoso, cerro Zapotal

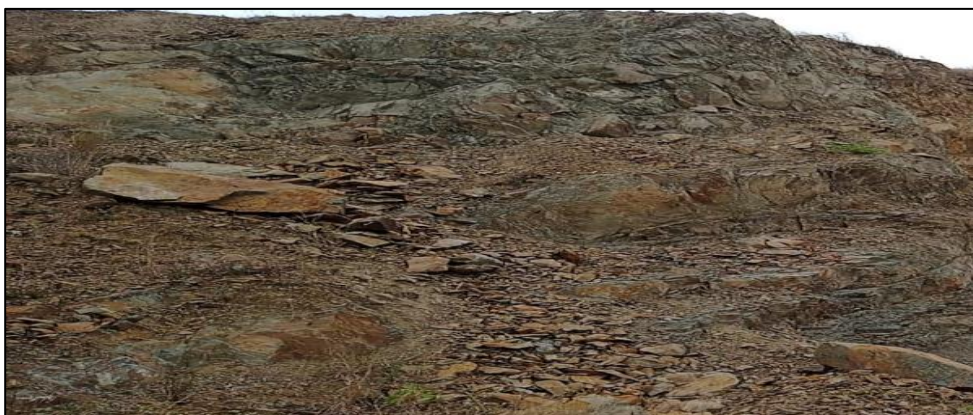
Deslizamiento presente de material en el macizo rocoso, cerro Zapotal

En la figura 40 es posible observar que esta parte del macizo rocoso en el cerro Zapotal se está produciendo deslizamiento notable del material rocoso. Este suceso se encuentra a mitad de la zona delimitada 3 de acuerdo con la figura 20 del presente proyecto de titulación.

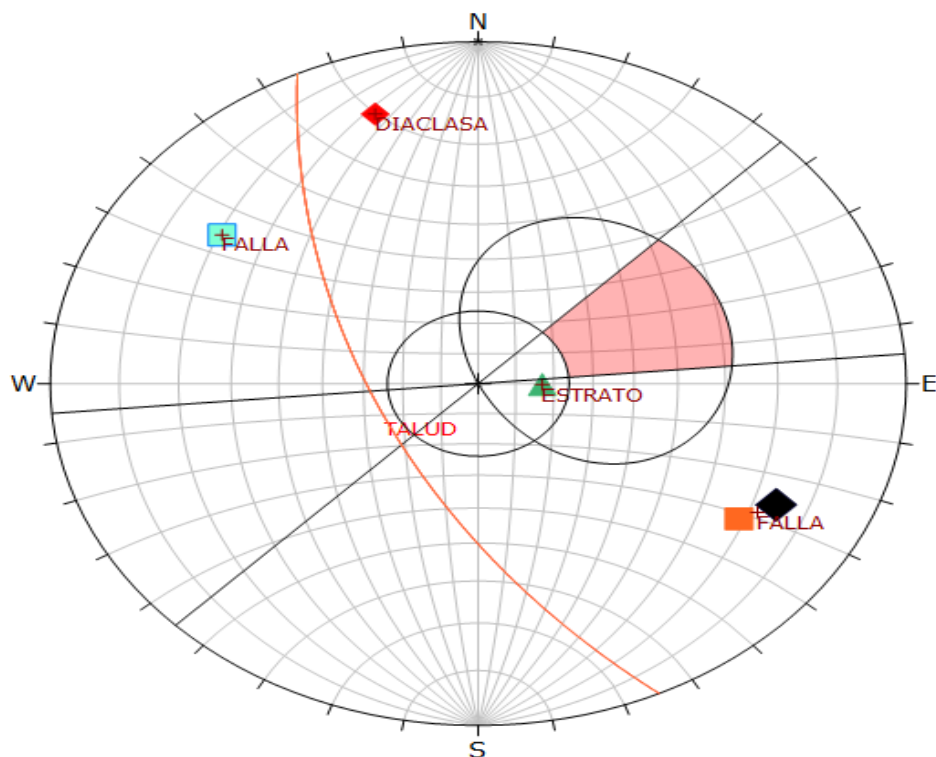
Proyección estereográfica en software Dips, caracterización 1

Nota: Debe analizarse si la intersección de planos está la zona no segura.

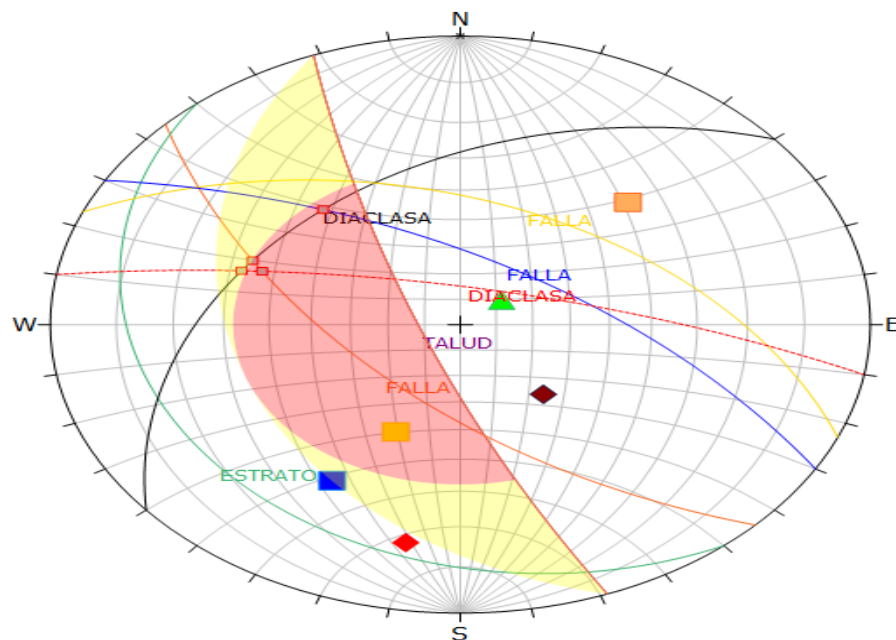
Proyección estereográfica en software Dips, caracterización 2

Nota: Se analizó si la intersección de planos que está la zona segura.

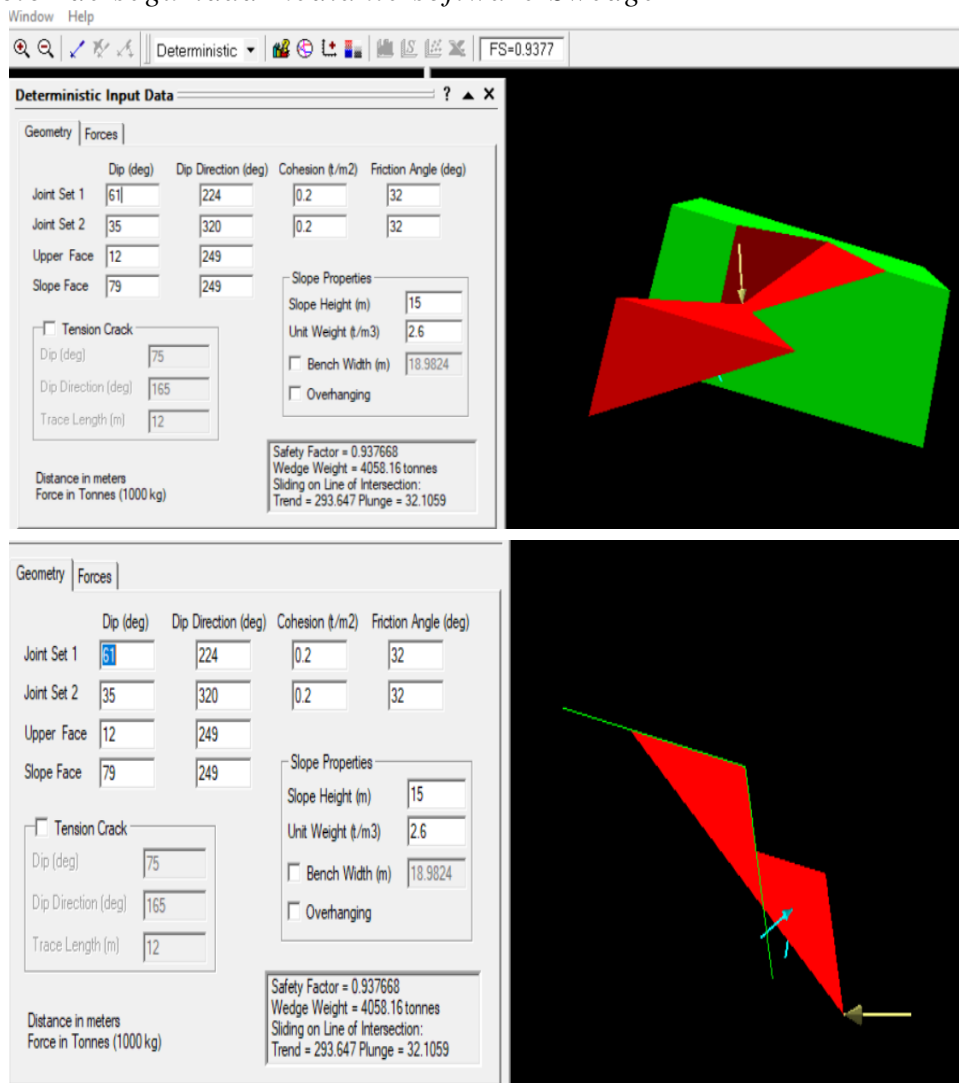
Factor de seguridad mediante software Swedge

Nota: Talud en estado de falla

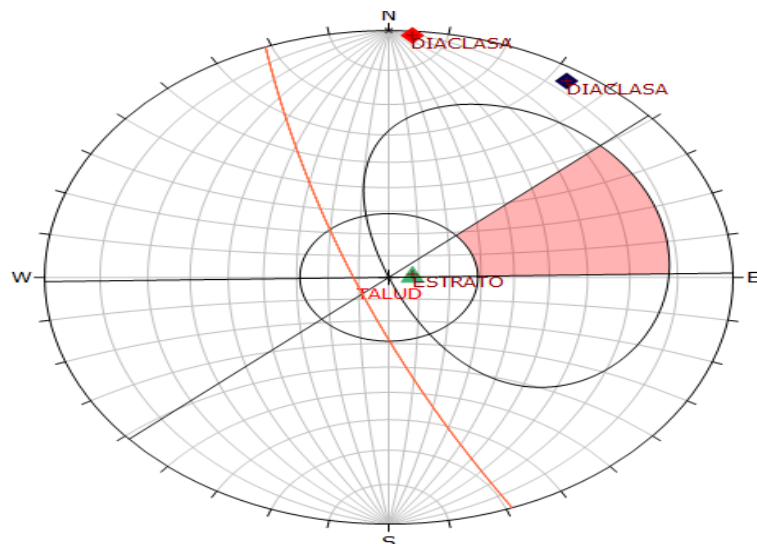
Proyección estereográfica en software Dips, caracterización 3

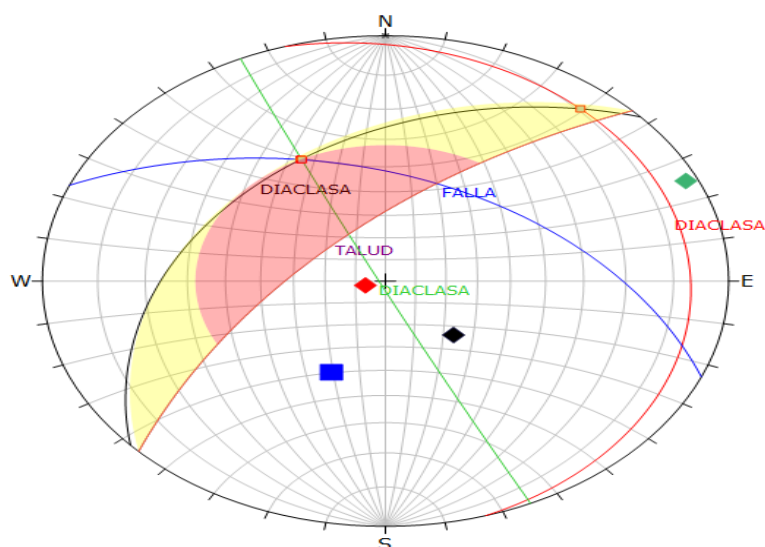
Proyección estereográfica en software Dips, caracterización 4

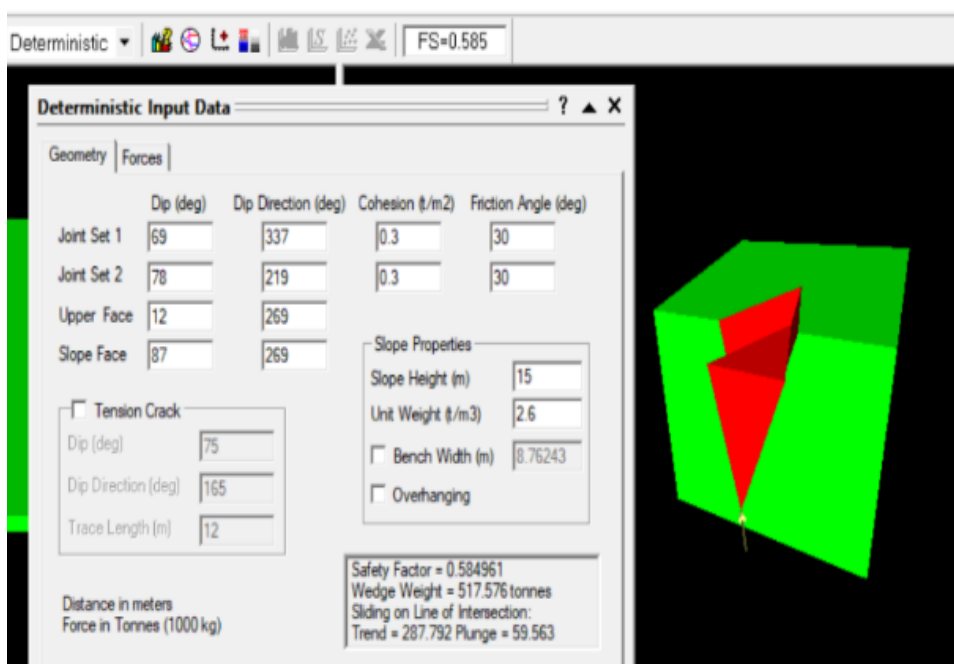
Factor de seguridad mediante Swedge
