**CARRERA DE PETRÓLEOS**

“APLICACIÓN DE SISTEMAS DE INFORMACIÓN GEOGRÁFICOS PARA LA CREACIÓN DEL CATASTRO GENERAL DE AFLORAMIENTOS NATURALES DE PETRÓLEO EN LA PROVINCIA DE SANTA ELENA, ECUADOR.”

**TRABAJO DE INTEGRACIÓN CURRICULAR**

**2024**

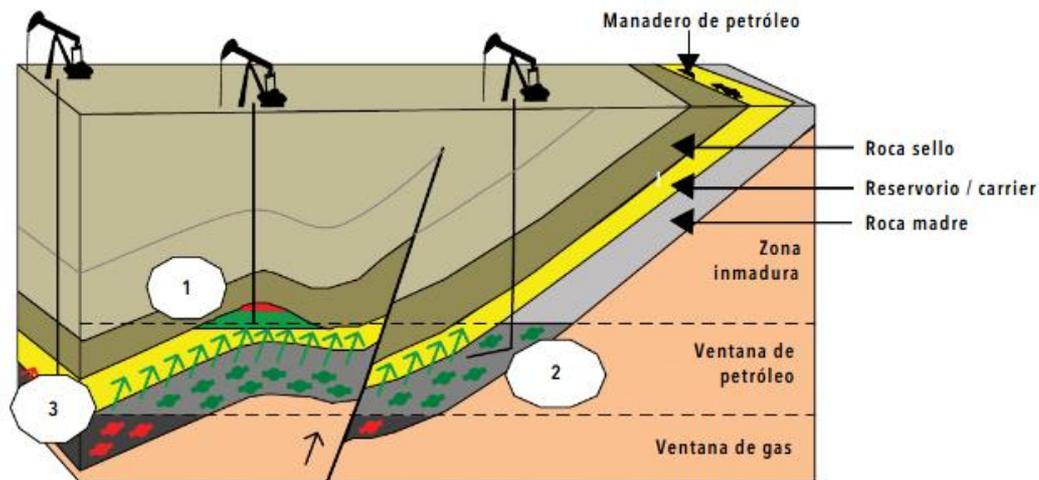
**Figura 1.** Esquema de un sistema petrolero. Modificado de: (Asociación de Geólogos, 2013).

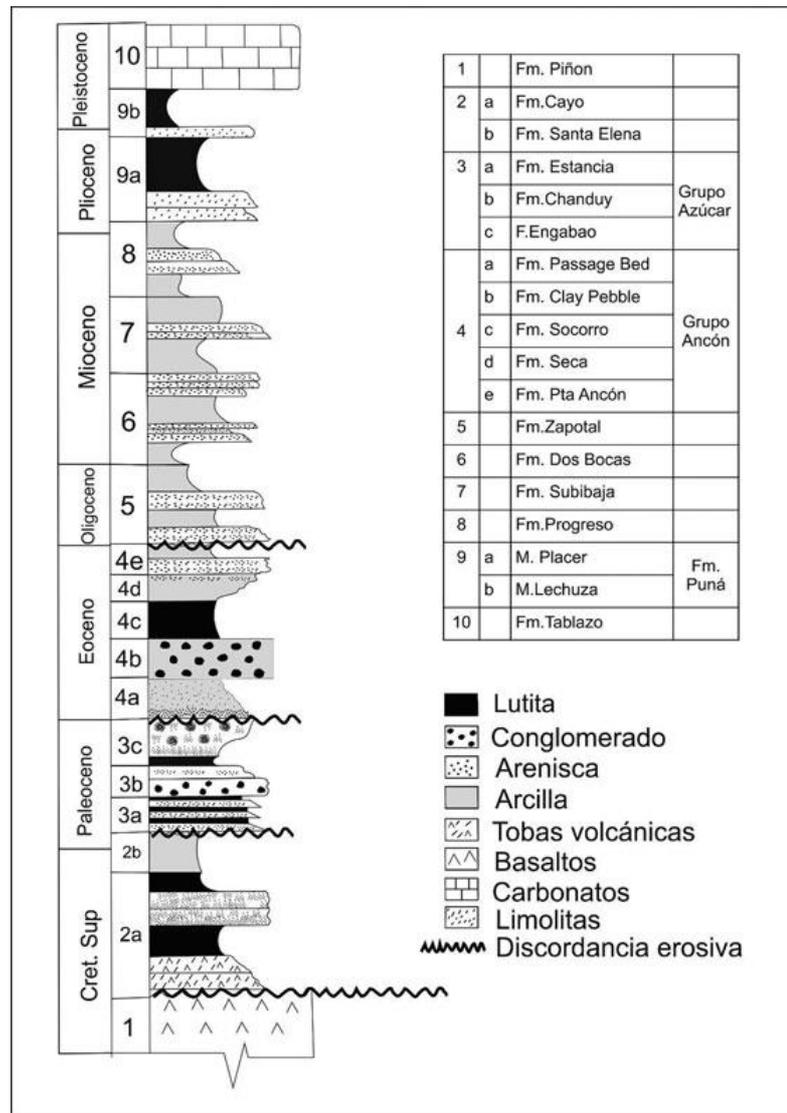
**Figura 2** Columna estratigráfica Progreso/Santa Elena integradas.  
**Fuente:** (Benítez, 1995)

Las descripciones de las formaciones que se observan en la figura adjunta nos afirman que:

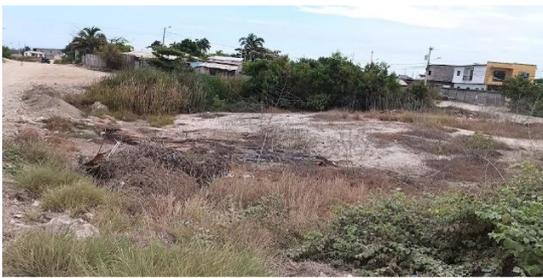
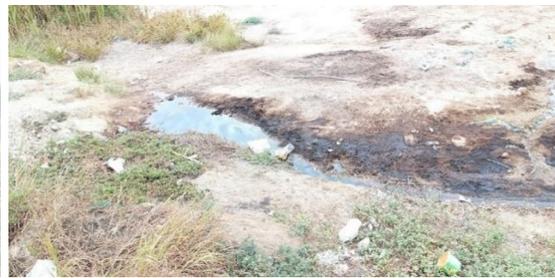
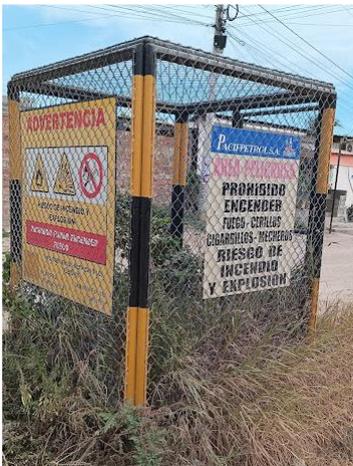
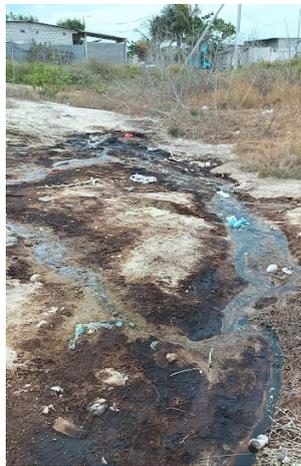
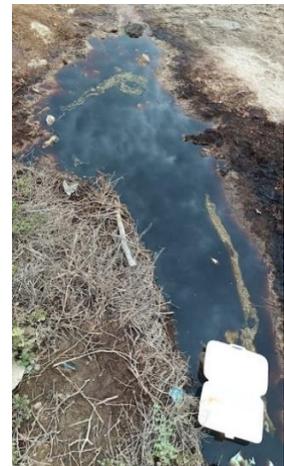
**Figura 9** Imágenes capturadas de afloramiento en Sector Grelia Reyes.

En la visita realizada se identificó un terreno vacío con una notable cantidad de matorrales y manchas de petróleo en la superficie, además de un corto canal de las emanaciones líquidas como se muestra en las imágenes de la figura 9, se percibió cierto olor en las cercanías, y un pozo cercano a este afloramiento el cual se denomina CAU-034.

a) Área de terreno vacío

b) Emanación líquida

c) Pozo cercano "CAU-034"

d) Canal corto

e) Acumulación

Se encontró que el 93% de los afloramientos naturales inspeccionados no se encuentran cercanos a pozos productores o abandonados. Por lo que no se podría asociar los afloramientos cercanos a los pozos CAU-034 y Carolina 31 con daños mecánicos en dichos pozos. Para ello, se recomienda llevar a cabo una investigación más profunda que incluya un análisis detallado del subsuelo.

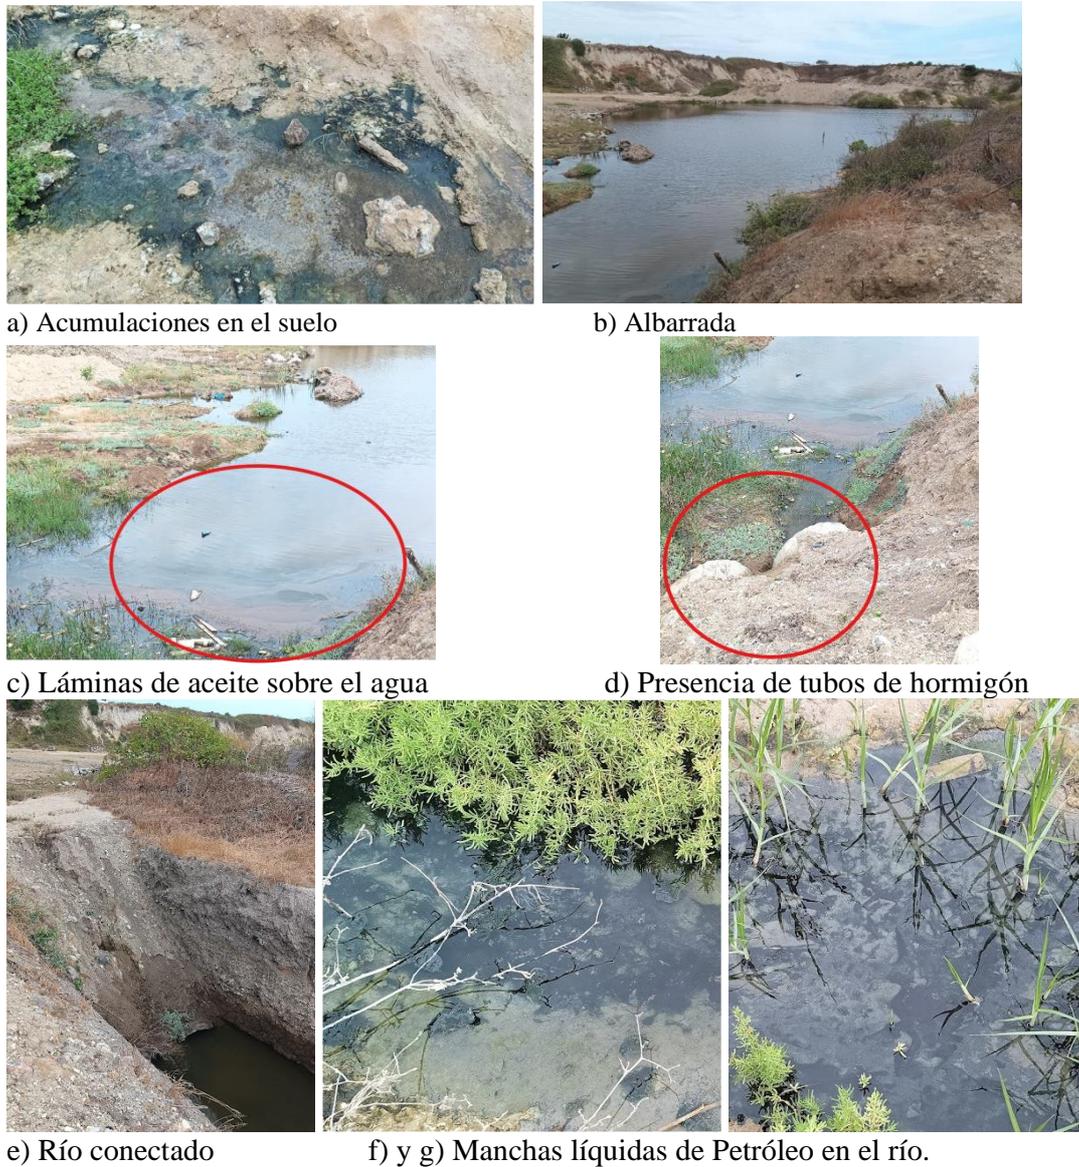
En la visita realizada se identificaron manchas de emanaciones líquidas en diversas zonas de la albarrada, además de un río conectado a esta; mediante tubos de hormigón armado, también se observaron láminas de aceite sobre el agua en la misma albarrada y varios puntos de acumulación como se observa en las siguientes imágenes.

a) Acumulaciones en el suelo

b) Albarrada

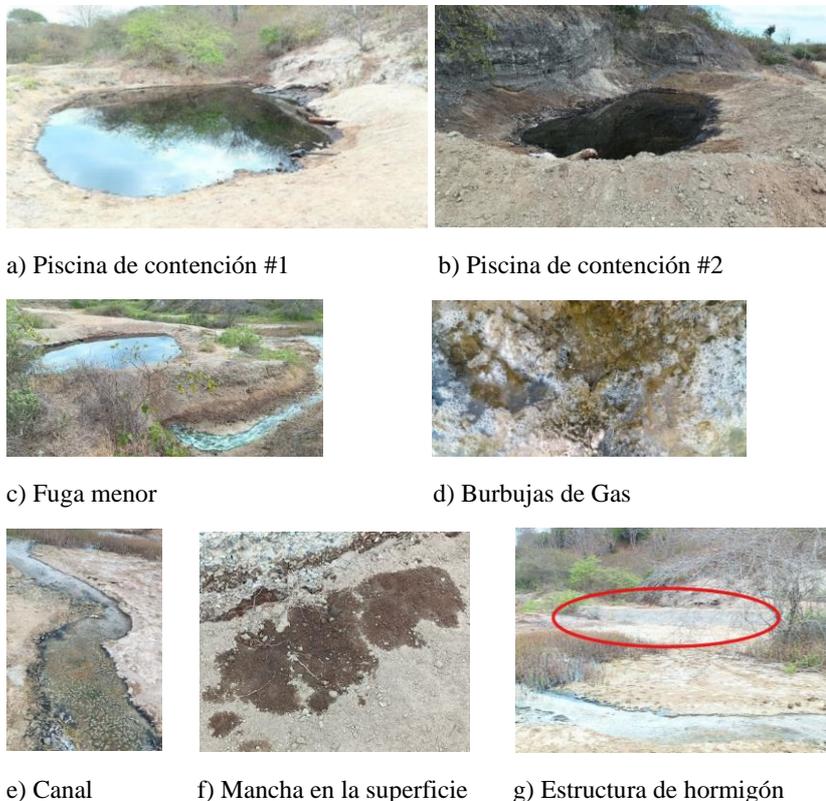
**Figura 11** Imágenes capturadas de afloramiento en el Megaterio.

En la visita realizada al Megaterio se identificó una estructura de contención de hormigón y, dentro de ella, se identificaron 2 piscinas de contención de hidrocarburos (De las que se recoge paulatinamente petróleo) encerradas por diques de tierra, además de una fuga menor proveniente de la piscina #1 creando un canal adyacente, en donde se identificaron diminutas burbujas de gas como se logra observar en la imagen d) de la figura 11, cabe recalcar que en la visita se percibió claramente un fuerte olor de petróleo y gas.

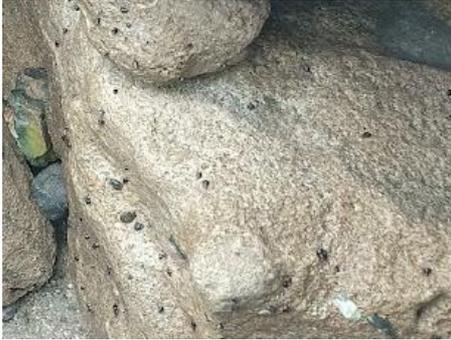
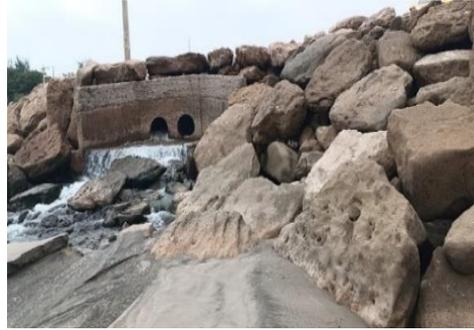
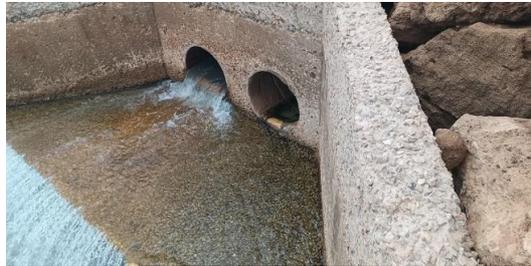
**Figura 12** Imágenes capturadas del afloramiento en la playa "La Carioca".

A unos 20 metros de donde termina la tubería que suministra a la boya de tanque de despacho, se ha detectado un afloramiento entre las rocas que sirven de barrera costera. Además, se ha identificado la existencia de tuberías de agua que desembocan en el mar, también se observó una película iridiscente en la orilla de la playa recalando que en algunos tramos había arena de color muy oscuro, principalmente cerca de las rocas, incluso se visualizaron partículas de color negro (petróleo) en la rompiente y se percibió un olor que evidenciaba la presencia de hidrocarburo. Aunque no se logró observar directamente el hidrocarburo, este se desprende de las rocas y fluye hacia el océano. Durante las mareas altas, este fenómeno se vuelve más evidente, sin embargo, la liberación continua de petróleo repercute negativamente en el ecosistema marino de la región. Esta contaminación afecta gravemente la biodiversidad y la salud ambiental del área costera circundante.

a) Partículas negras (Petróleo) impregnado en las rocas. b) Zona del afloramiento.

c) Tuberías de agua que desembocan en el mar.

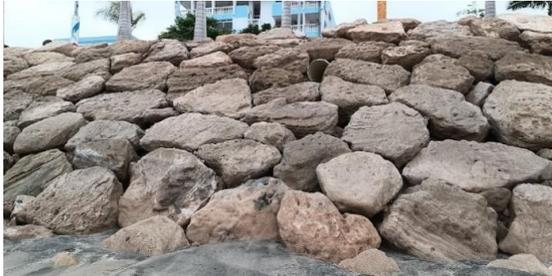
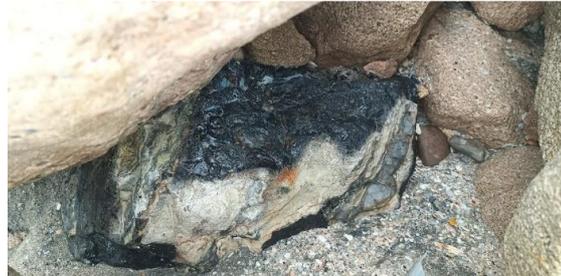
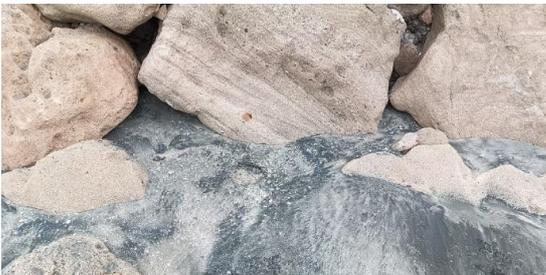
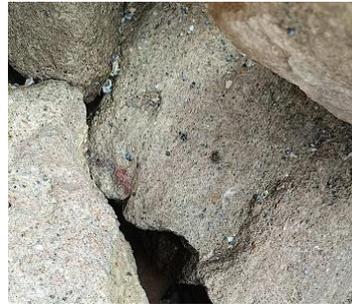
**Figura 13** Imágenes capturadas del afloramiento en el Malecón, Escollera N°1.  
**Fuente:** Autores

(petróleo) en la rompiente. Esta situación evidencia la presencia de contaminación por hidrocarburos en el área.

a) Rocas de Protección Costera

b) Roca con Petróleo Impregnado

c) Arena de color muy oscuro

d) Rocas con partículas negras

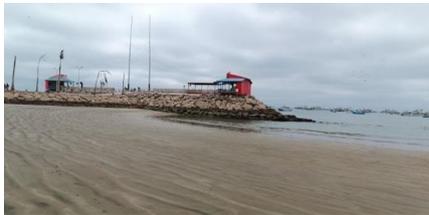
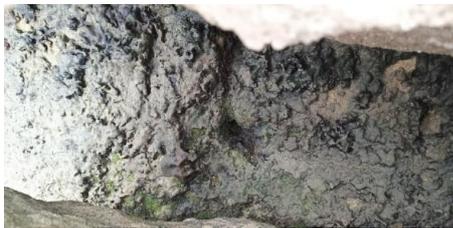
**Figura 14** Imágenes capturadas del afloramiento en el Malecón, Escollera N°5.

Durante la inspección, se notaron múltiples rocas que presentaban manchas oscuras. Se identificaron también segmentos de arena con una pigmentación notablemente negra, lo que sugiere una posible contaminación por hidrocarburos, el afloramiento se encuentra entre las rocas de protección costera, el cual parece estar susceptible a la influencia de las mareas, lo que podría exponerlo aún más.

a) Escollera N°5 del malecón

b) Rocas de la Escollera N°5

c) Petróleo impregnado

d) Manchas de color oscuro en rocas.

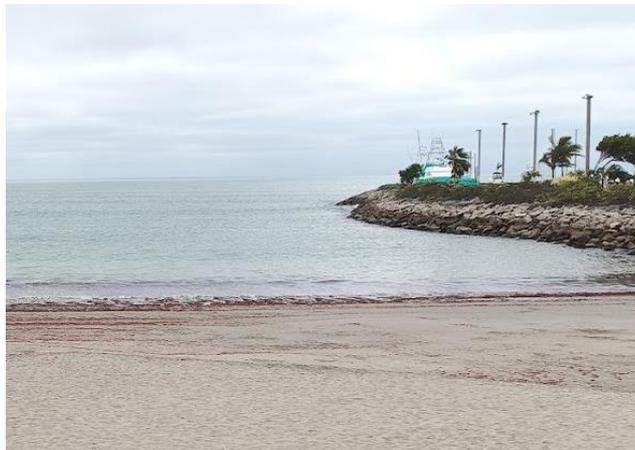
**Figura 15** Imágenes capturadas del afloramiento N°1 en la playa "Puerto Lucía".

Este afloramiento es más notable en marea alta, en la visita se observó la presencia de algas marinas y a su vez se apreciaron tramos de arena y rocas de color oscuro.

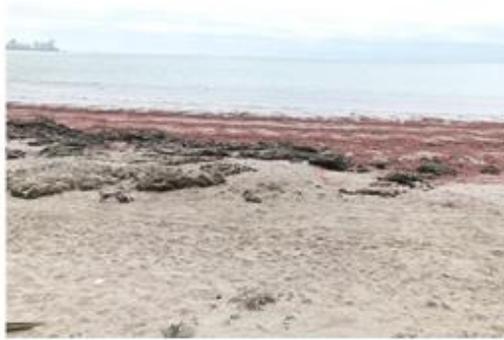
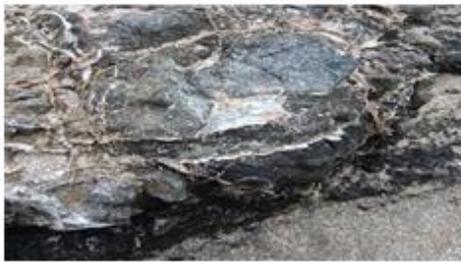
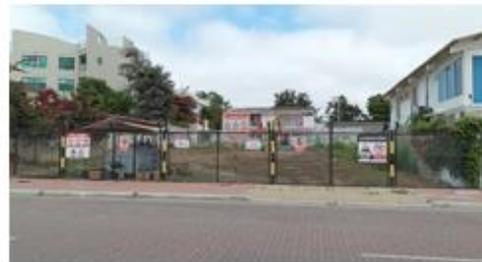
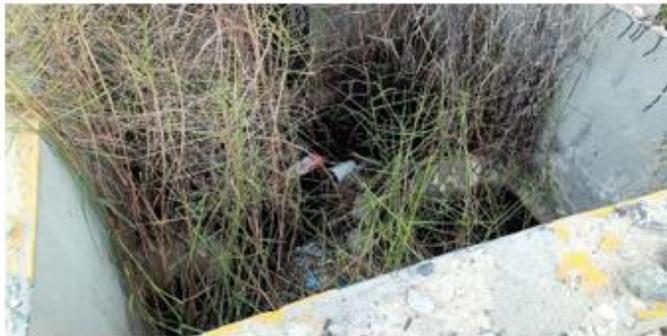
**Figura 16** Imágenes capturadas del afloramiento No° 2 en la playa "Puerto Lucía".

Durante las temporadas de marea alta, se ha observado que el líquido asciende hasta la superficie dentro del área de contención, lo cual provoca un aumento en la cantidad de petróleo que se acumula dentro de un cubeto. Este cubeto está diseñado para recolectar (Por medio de tuberías) el petróleo líquido que se filtra de manera natural proveniente de las rocas cercanas, y el petróleo impregnado en las rocas de los alrededores; para que los líquidos y sólidos se acumulen en el cubeto, además cuando el mismo tiende a llenarse se recupera el hidrocarburo.

a) Cubeto de Contención    b) Rocas oscuras y algas cerca del cubeto de contención.

c) Superficie rocosa con petróleo impregnado.    d) Facilidades del Pozo Carolina 31.

e) Interior del cubeto con petróleo líquido acumulado, maleza y basura.

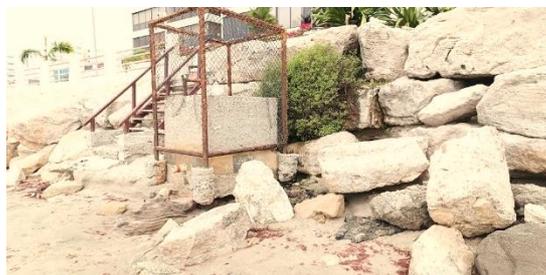
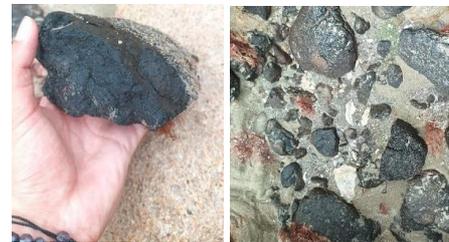
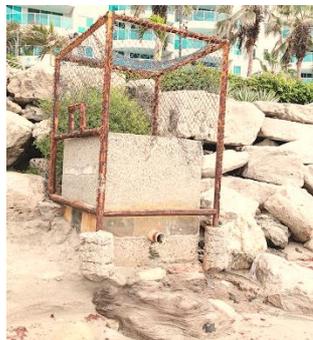
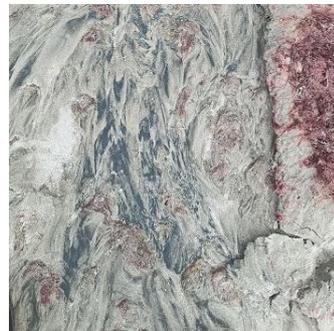
**Figura 17** Imágenes capturadas del afloramiento No. 3 en la playa "Puerto Lucía".

Durante la inspección, se percibió claramente olor a hidrocarburo proveniente del cubeto, además en el interior de este se observó que estaba lleno de arena, se encontraron varias evidencias de tierra brea (Petróleo Sólido) en las cercanías y alrededores del cubeto, algunos impregnados en las rocas.

a) Área de la emanación

b) Petróleo Sólido

c) Cubeto de contención mal estado.

d) Arena negra cerca de rocas costeras.

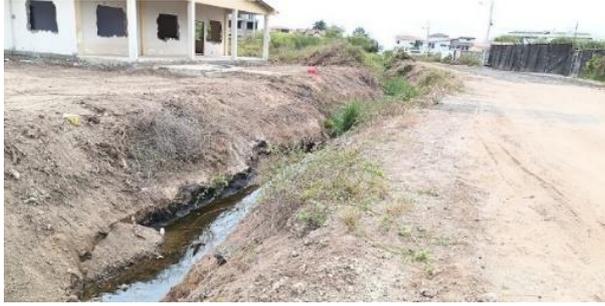
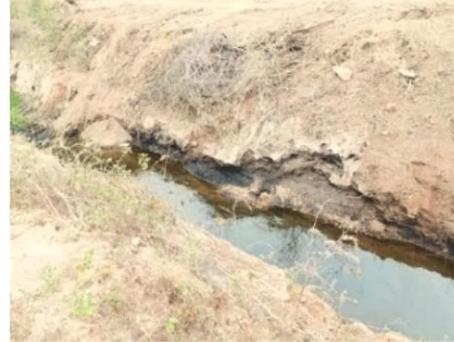
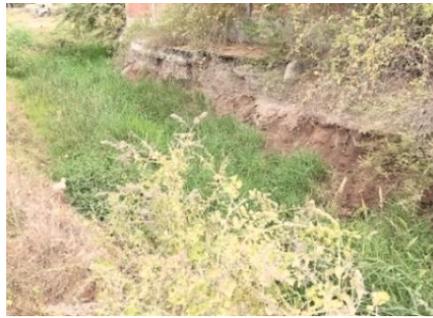
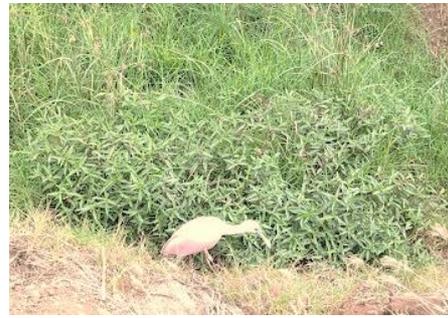
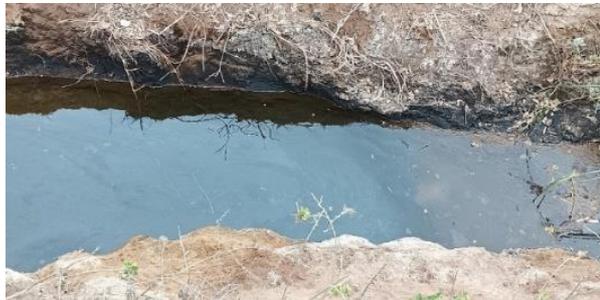
**Figura 18** Imágenes capturadas del afloramiento en Canal Costa de Oro.

La emanación comienza desde la Calle A vei 2 en el Canal “Costa de Oro”, el cual desemboca en la playa de Puerto Lucía, en la inspección realizada se registraron varias manchas negras impregnadas en las paredes del canal, el cual no se encuentra con revestimiento de concreto, se registró además presencia de láminas de aceite en el recorrido del canal, maleza, un olor ofensivo, burbujas de gas y varias aves como se aprecia en la imagen a continuación:

a) Zona del inicio de la emanación

b) Petróleo impregnado en las paredes del canal.

c) Maleza presente en el canal

d) Presencia de fauna afectada (Aves).

e) Película iridiscente de la emanación líquida mezclada con el agua del canal.

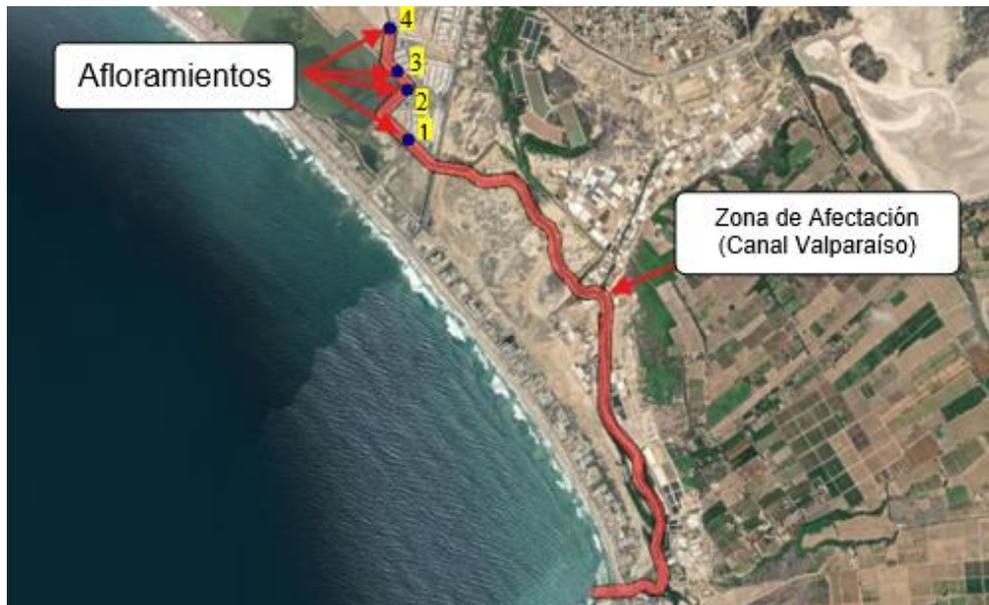
En este canal de aguas lluvias se identificaron 4 afloramientos, las emanaciones de estos mismos junto al agua contaminada, recorren el canal hasta desembocar en la playa “Punta Carnero”, cabe recalcar que desde el afloramiento No. 4 que se puede apreciar en la Figura 19, hasta el mar, hay un recorrido de 7550 metros aproximadamente. Además, el tramo del canal que presenta indicios activos, (Desde el afloramiento N°4 hasta el puente de la vía principal) es de 3750m de largo con 5 metros de ancho aproximadamente, en donde se registraron varias acumulaciones de hidrocarburo natural, películas iridiscentes sobre la superficie del agua contaminada, petróleo impregnado en las paredes del canal, burbujas de gas, barreras absorbentes para contener el hidrocarburo líquido, malezas e incluso 2 pozos abandonados cercanos al afloramiento N°1 de la Figura 19.

**Figura 19.** Zona de afectación por hidrocarburos en Canal Valparaíso (Desde el inicio del afloramiento N°4 hasta la desembocadura en la playa “Punta Carnero”).

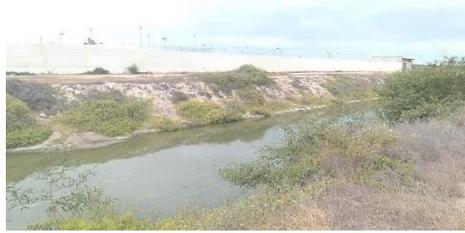
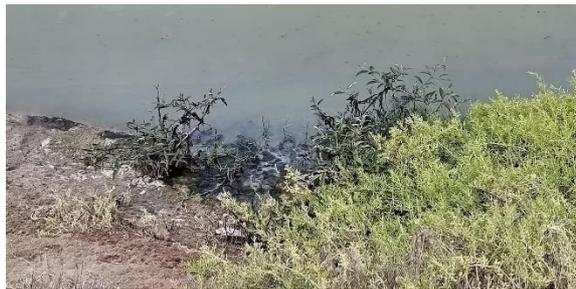
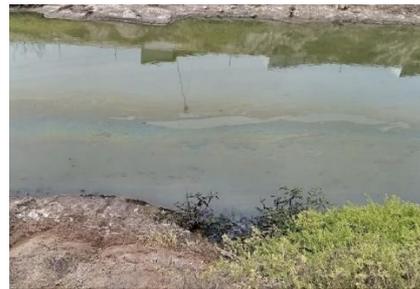
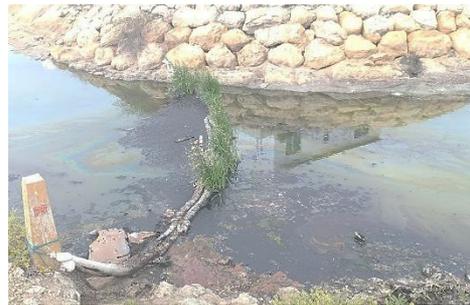
**Figura 20** Imágenes del afloramiento N° 1 en el canal Valparaíso.

a) Área de surgencia

b) Acumulación de Petróleo

c) Flora afectada

d) Película iridiscente

e) Barreras absorbentes con presencia de maleza

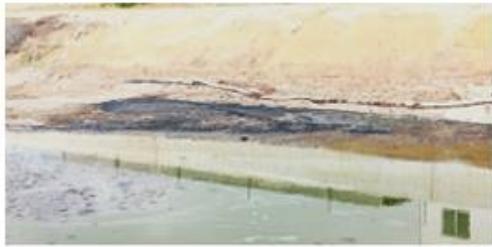
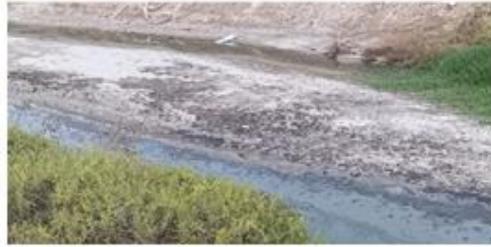
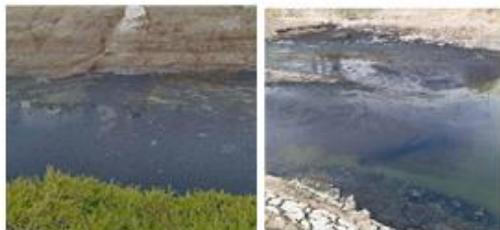
a) Barrera absorbente fuera de sitio.

b) Petróleo impregnado en el suelo.

b) Hidrocarburos en la superficie del agua.

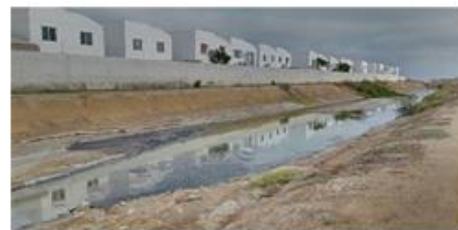
**Figura 21** Imágenes capturadas del afloramiento N° 2 en el canal Valparaíso.

d) Área de emanación.

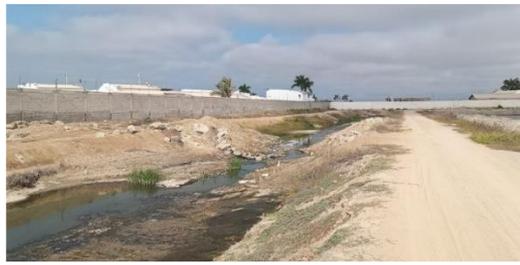
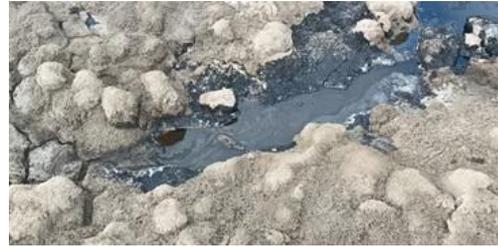
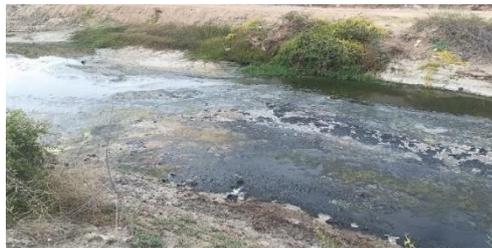
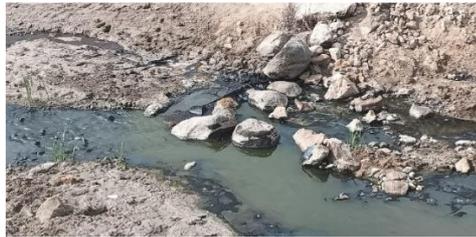
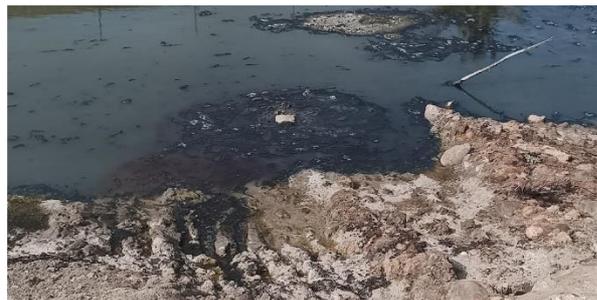
**Figura 22** Imágenes capturadas del afloramiento N° 3 en el canal Valparaíso.

a) Área de surgencia

b) Surgencia de Petróleo líquido.

c) Aguas contaminadas

d) Petróleo impregnado en rocas

e) Surgencia líquida proveniente de las paredes del canal.

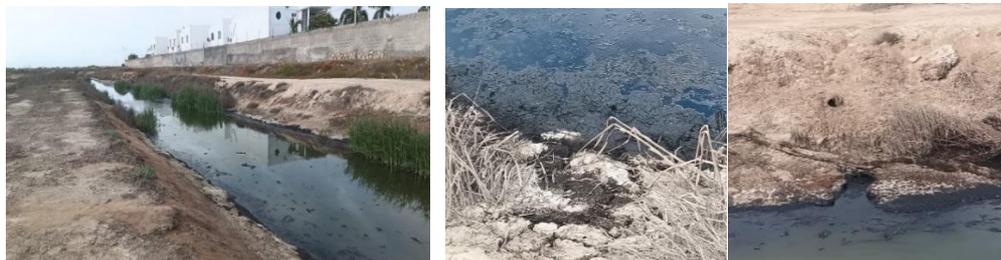
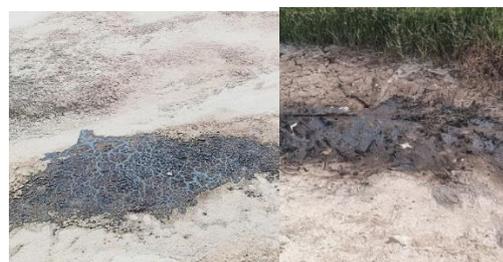
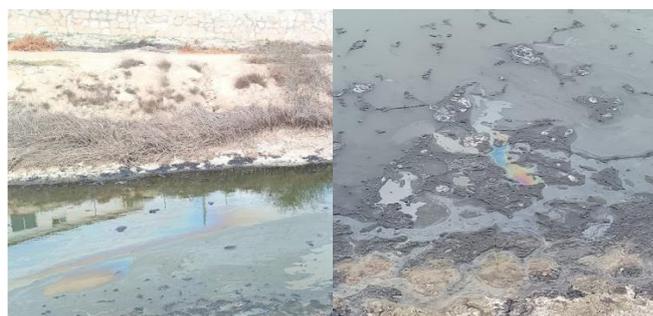
**Figura 23** Imágenes capturadas del afloramiento N° 4 en el canal Valparaíso.

a) Área de surgencia

b) Surgencia de Petróleo líquido.

c) Burbujas de Gas con hidrocarburo líquido. d) Petróleo impregnado en el suelo.

e) Películas iridiscentes.

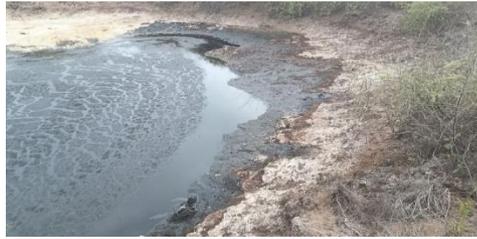
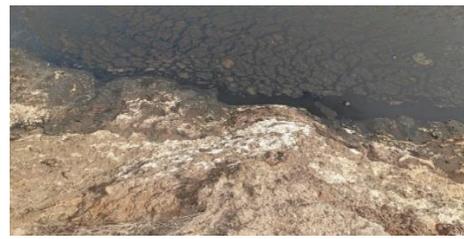
**Figura 24** Imágenes capturadas del afloramiento N° 1 en el Sector San Raymundo - Campus Santa Paula.

b) Impregnación del petróleo

c) Acumulación de hidrocarburos

d) Surgencia de Petróleo.

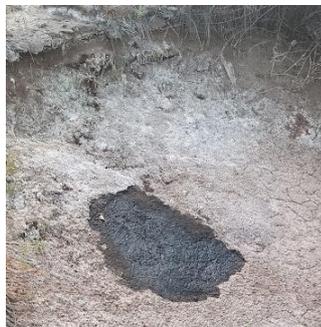
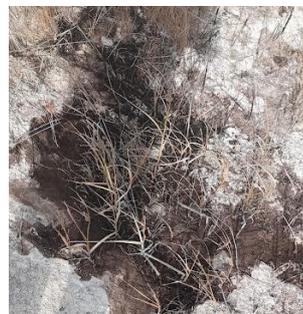
**Figura 25** Imágenes capturadas del afloramiento N° 2 en el Sector San Raymundo - Campus Santa Paula.

Está ubicado según las coordenadas UTM DATUM WGS84 Zona 17 M,  
X=508257.265; Y=9750680.558

a) Surgencia de hidrocarburo líquido.

b) Surgencia entre maleza

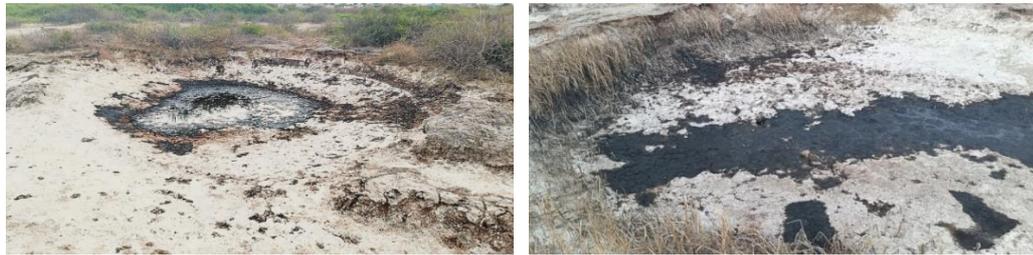
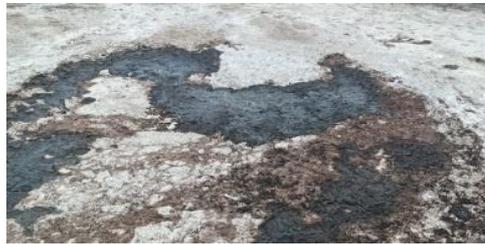
**Figura 26** Imágenes capturadas del afloramiento N° 3 en el Sector San Raymundo -  
Campus Santa Paula.

Está ubicado según las coordenadas UTM DATUM WGS84 Zona 17 M, X=508219.339;  
Y=9750706.635

a) Acumulación de petróleo líquido.      b) Surgencia del petróleo

c) Petróleo visible impregnado en capas salinas.

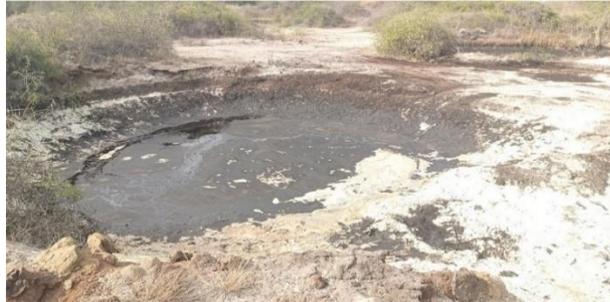
**Figura 27** Imágenes capturadas del afloramiento N° 4 en el Sector San Raymundo - Campus Santa Paula.

Está ubicado según las coordenadas UTM DATUM WGS84 Zona 17 M,  
X=508254.312; Y=9750714.816

a) Área de acumulación aislada por muros de tierra.

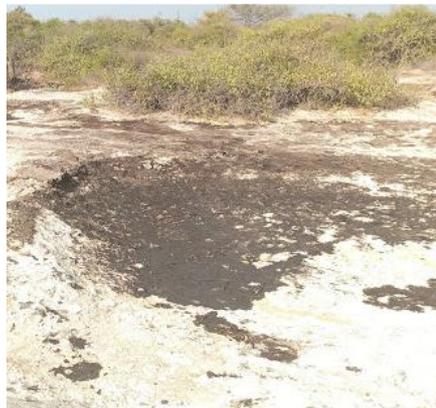
**Figura 28** Imágenes capturadas del afloramiento N° 5 en el Sector San Raymundo - Campus Santa Paula.

a) Área de surgencia con petróleo impregnado en capas salinas.

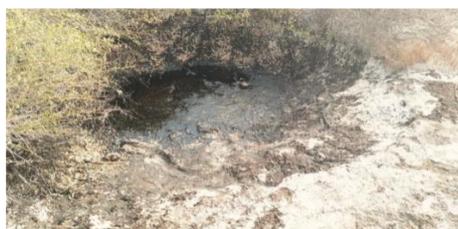
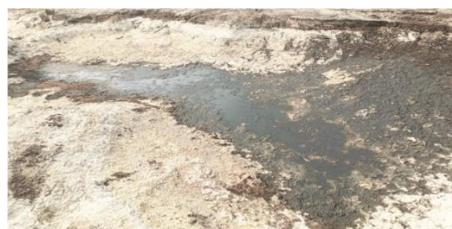
**Figura 29** Imágenes capturadas del afloramiento N° 6 en el Sector San Raymundo - Campus Santa Paula.

Está ubicado según las coordenadas UTM DATUM WGS84 Zona 17 M, X=508244.168;  
Y=9750729.374

a) Área de acumulación entre malezas y capas salinas. b) Surgencia de petróleo líquido.

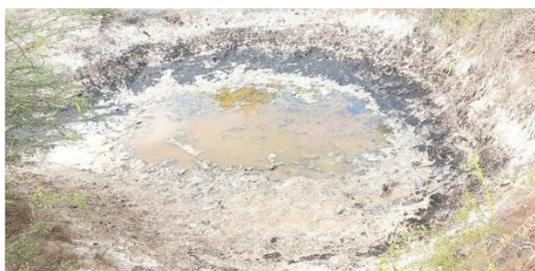
**Figura 30** Imágenes capturadas del afloramiento N° 7 en el Sector San Raymundo - Campus Santa Paula.

Está ubicado según las coordenadas UTM DATUM WGS84 Zona 17 M, X=508224.427;  
Y=9750746.326

a) Área de surgencia y acumulación con petróleo impregnado en las paredes de tierra.

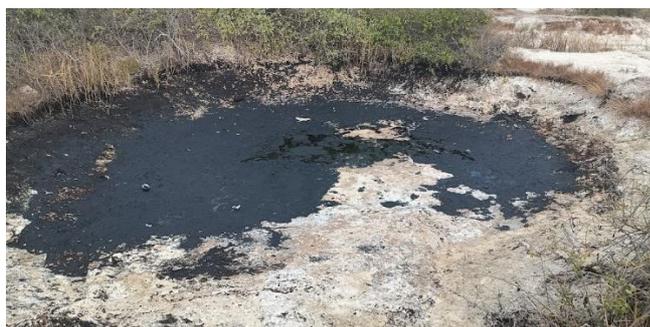
**Figura 31** Imágenes capturadas del afloramiento N° 8 en el Sector San Raymundo - Campus Santa Paula.

Está ubicado según las coordenadas UTM DATUM WGS84 Zona 17 M, X=508275.118;  
Y=9750726.12

a) Zona de surgencia y Acumulación de petróleo líquido

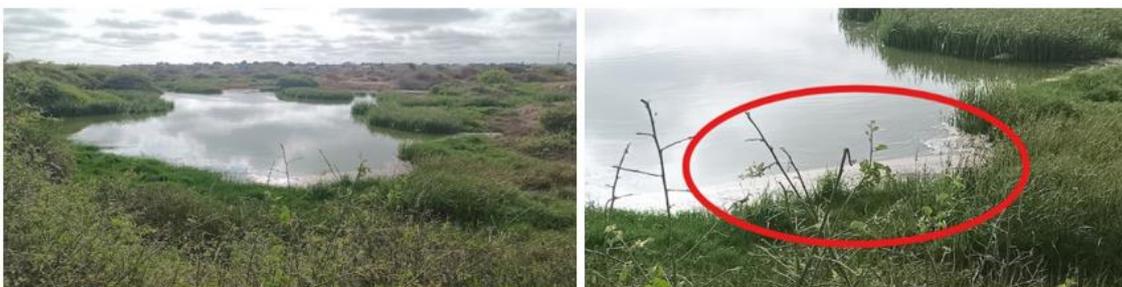
Está ubicado según las coordenadas UTM DATUM WGS84 Zona 17 M, X=508302.171;  
Y=9750778.177

a) Lago de Campus Santa Paula – Sur

b) Acumulación de petróleo en orilla de lago

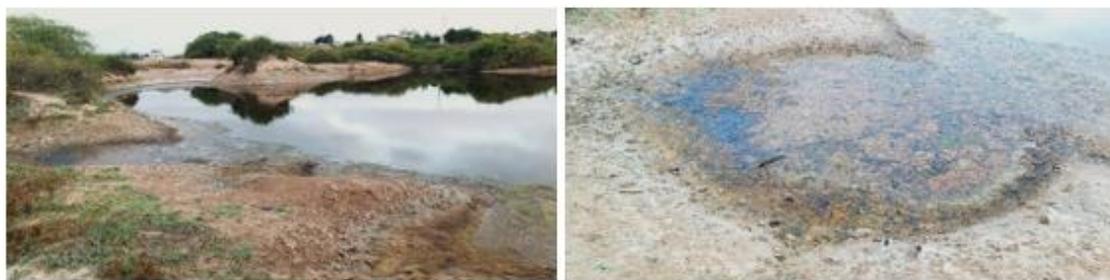
Este afloramiento se encuentra en el lago ubicado dentro del campo Petrópolis, Está ubicado según las coordenadas UTM DATUM WGS84 Zona 17 M, X=504922.226; Y=9756214.101

a) Lago del Campo Petrópolis

b) Surgencia en orilla del lago

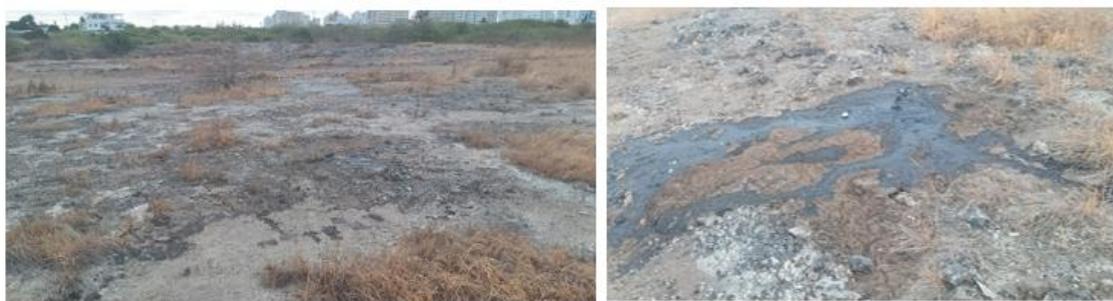
a) Área de surgencia (Zona árida)

b) Surgencia de petróleo líquido

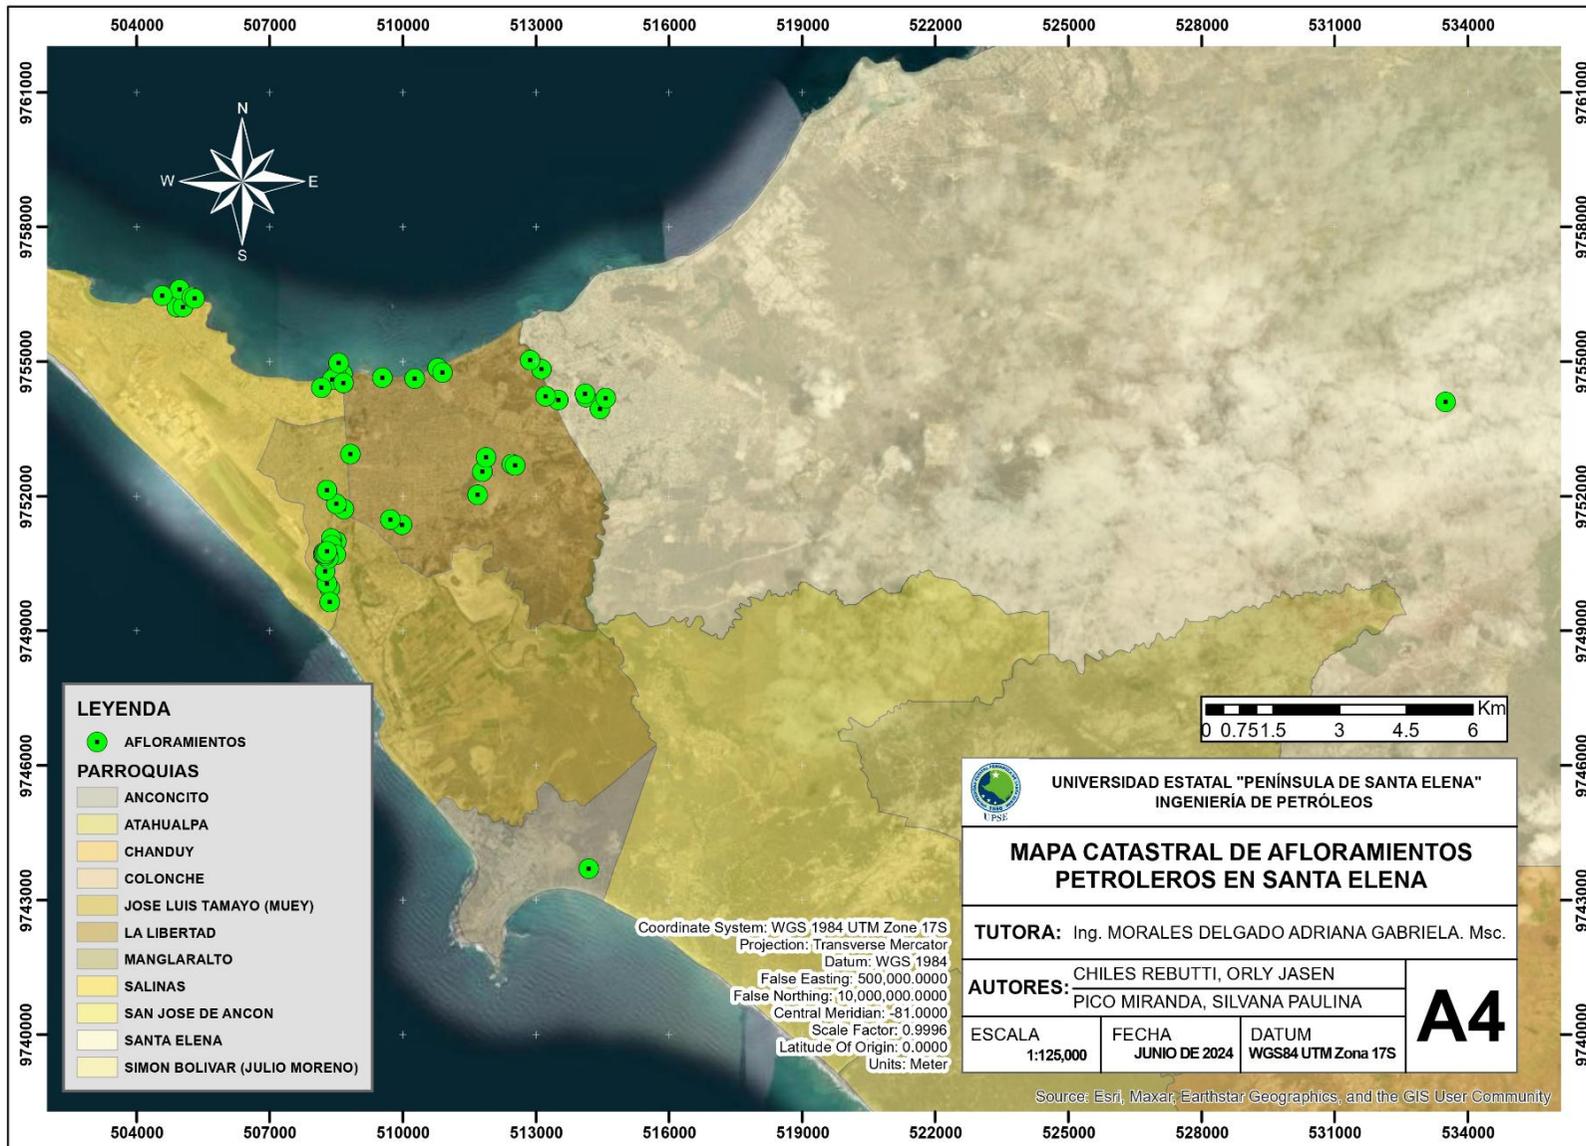
Por último, tras completar todos los procedimientos correspondientes, se creó el diseño final para concluir el catastro con toda la información relevante como se muestra en la Figura 44, además se llenó la tabla de atributos del shapefile "AFLORAMIENTOS" con la información de la base de datos de Excel, como se muestra en la Figura 45.

**Figura 42** Catastro general de los afloramientos de petróleo en la provincia de Santa Elena.
