**“EVALUACIÓN DEL RENDIMIENTO TÉCNICO DE BROCAS
EN POZOS PERFORADOS EN EL CENTRO ORIENTE DE LA
AMAZONÍA ECUATORIANA”**

**TESIS DE GRADO
PREVIO A LA OBTENCIÓN DEL TÍTULO DE:
INGENIERO EN PETRÓLEO**

**AUTORES:
FRANKLIN GABRIEL RODRÍGUEZ ROMERO
TITO GONZALO BURGOS SUÁREZ**

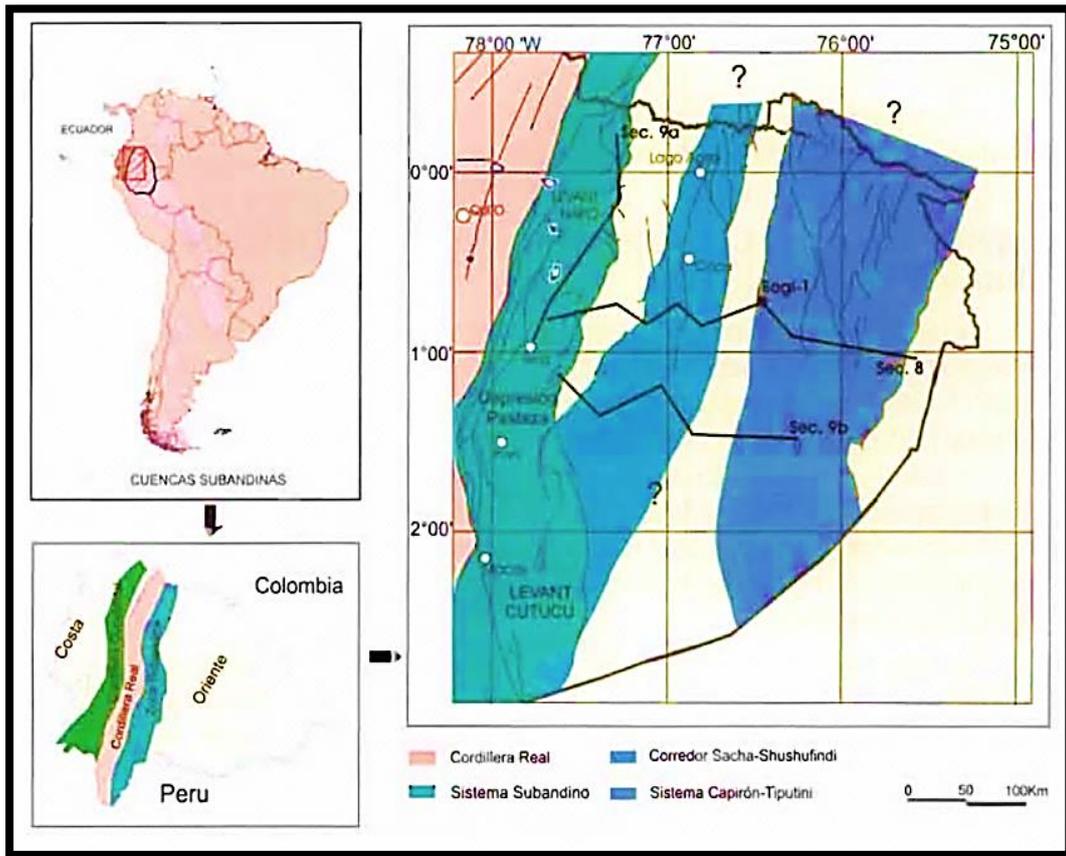
Fig. 1. Localización de la Cuenca Oriente de la Amazonia Ecuatoriana
Fuente: Patrice Baby, Rivadeneira Marco, Barragán Roberto, (1999), “La Cuenca Oriente Geología y Petróleo”

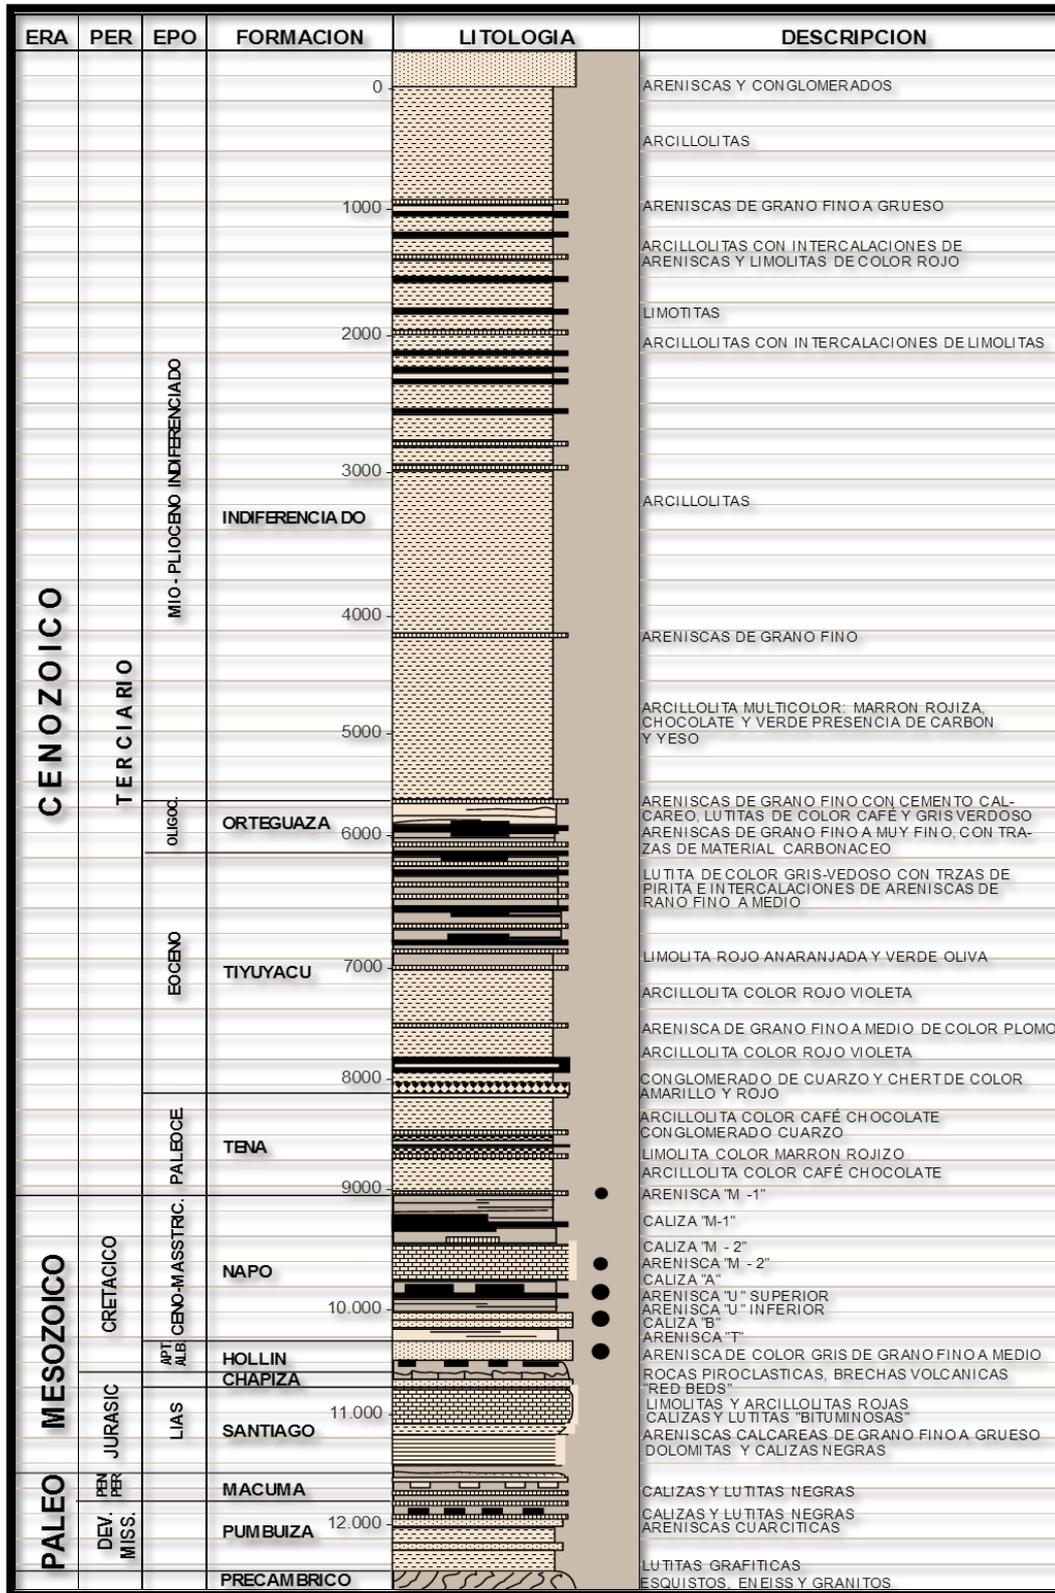
Fig. 2. Columna Estratigráfica generalizada del Centro Oriente de la Amazonia Ecuatoriana

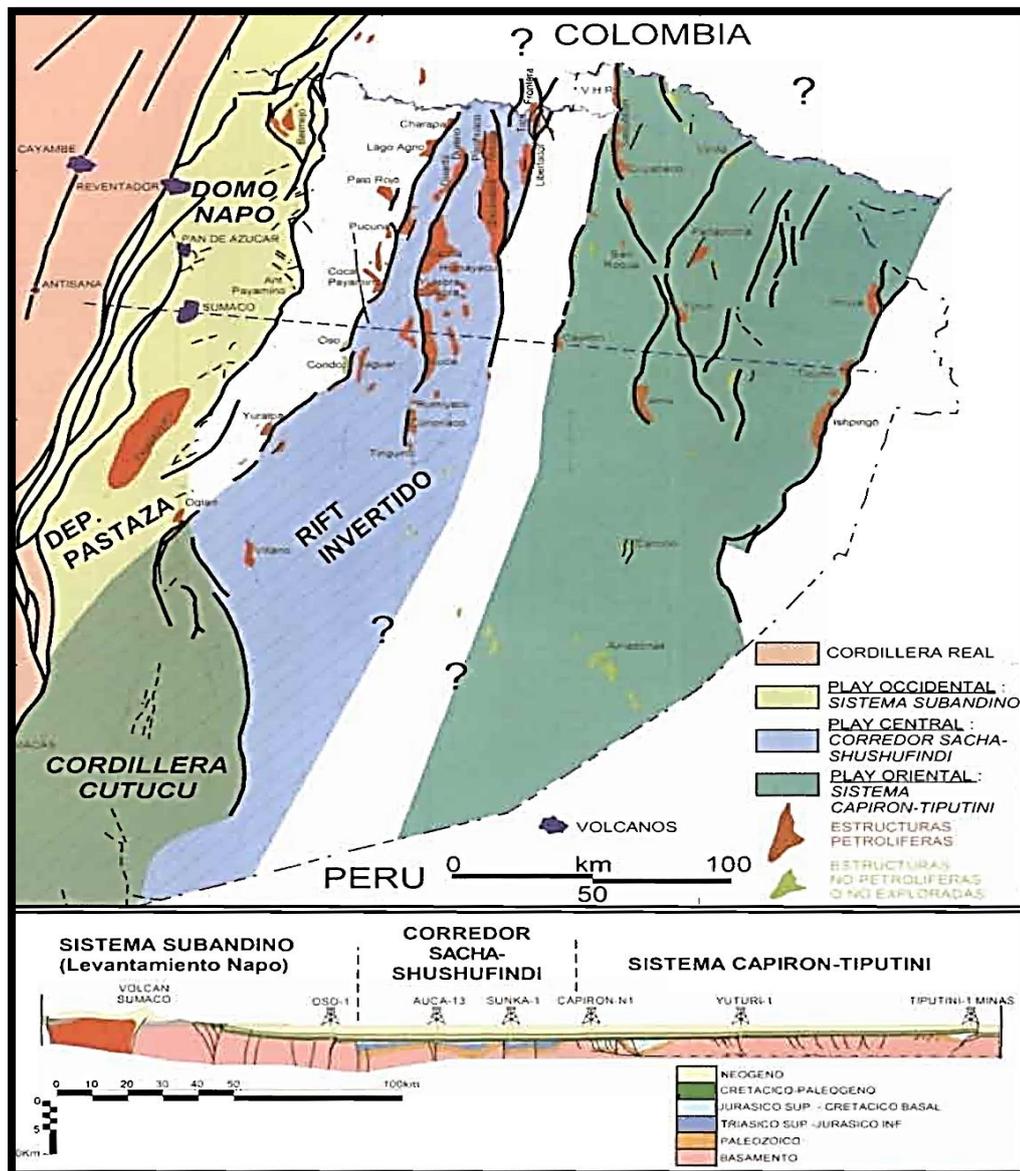
Fig. 3. Mapa y sección estructural de la Cuenca Oriente con sus tres corredores estructurales petrolíferos.

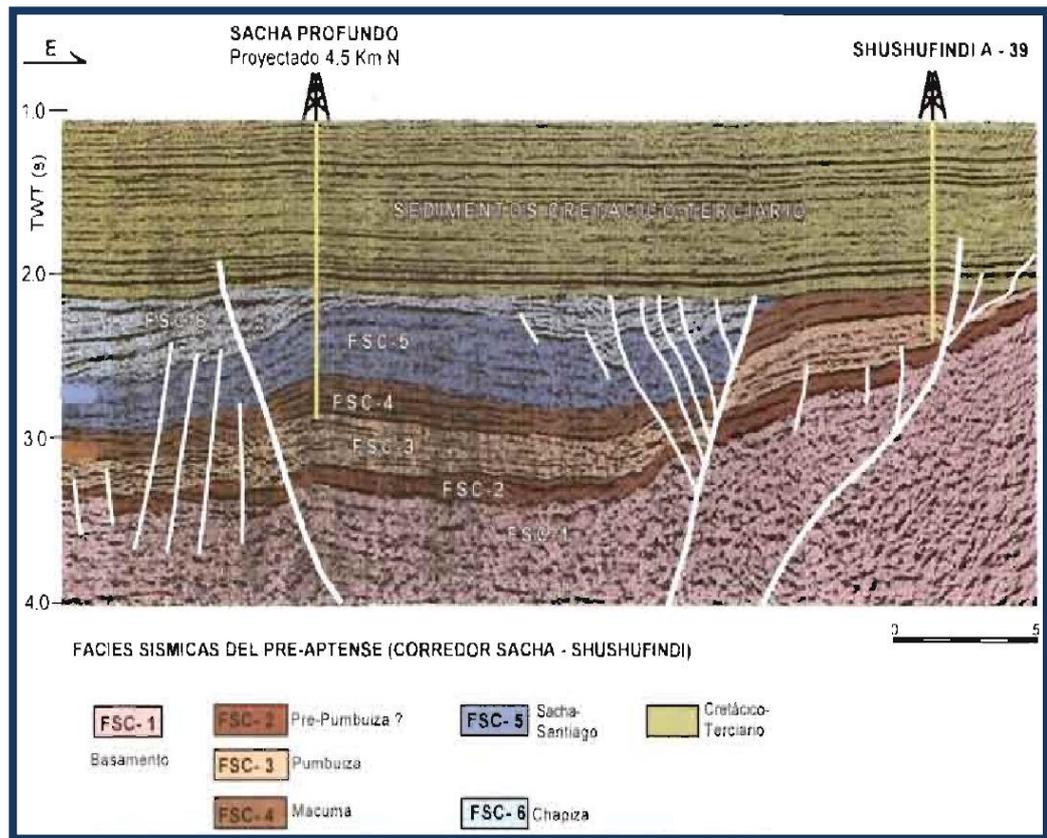
Fig. 6. Estructura Sacha – Shushufindi (facies sísmicas del Pre –Aptense)
Fuente: Patrice Baby, Rivadeneira Marco, Barragán Roberto, (1999), “La Cuenca Oriente: Geología y Petróleo”

FSC-1 (Facies Sísmica Central - 1: pre-Cámbrico), constituye el basamento cristalino y metamórfico relacionado al escudo guayanés. En la sección analizada de la (Fig.6), y al igual que en otras, muestra una respuesta indeterminada y confusa.

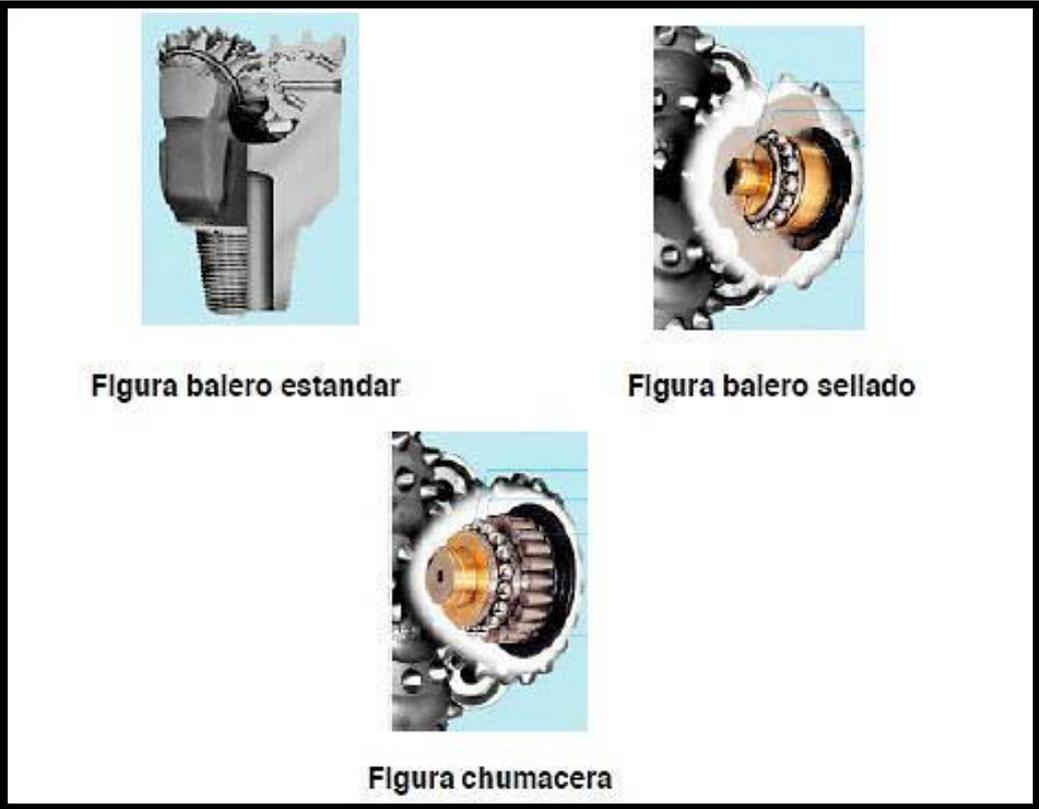
Fig. 12. Por su Sistema de Rodamiento, pueden ser de balero estándar, de balero sellado y de chumaceras

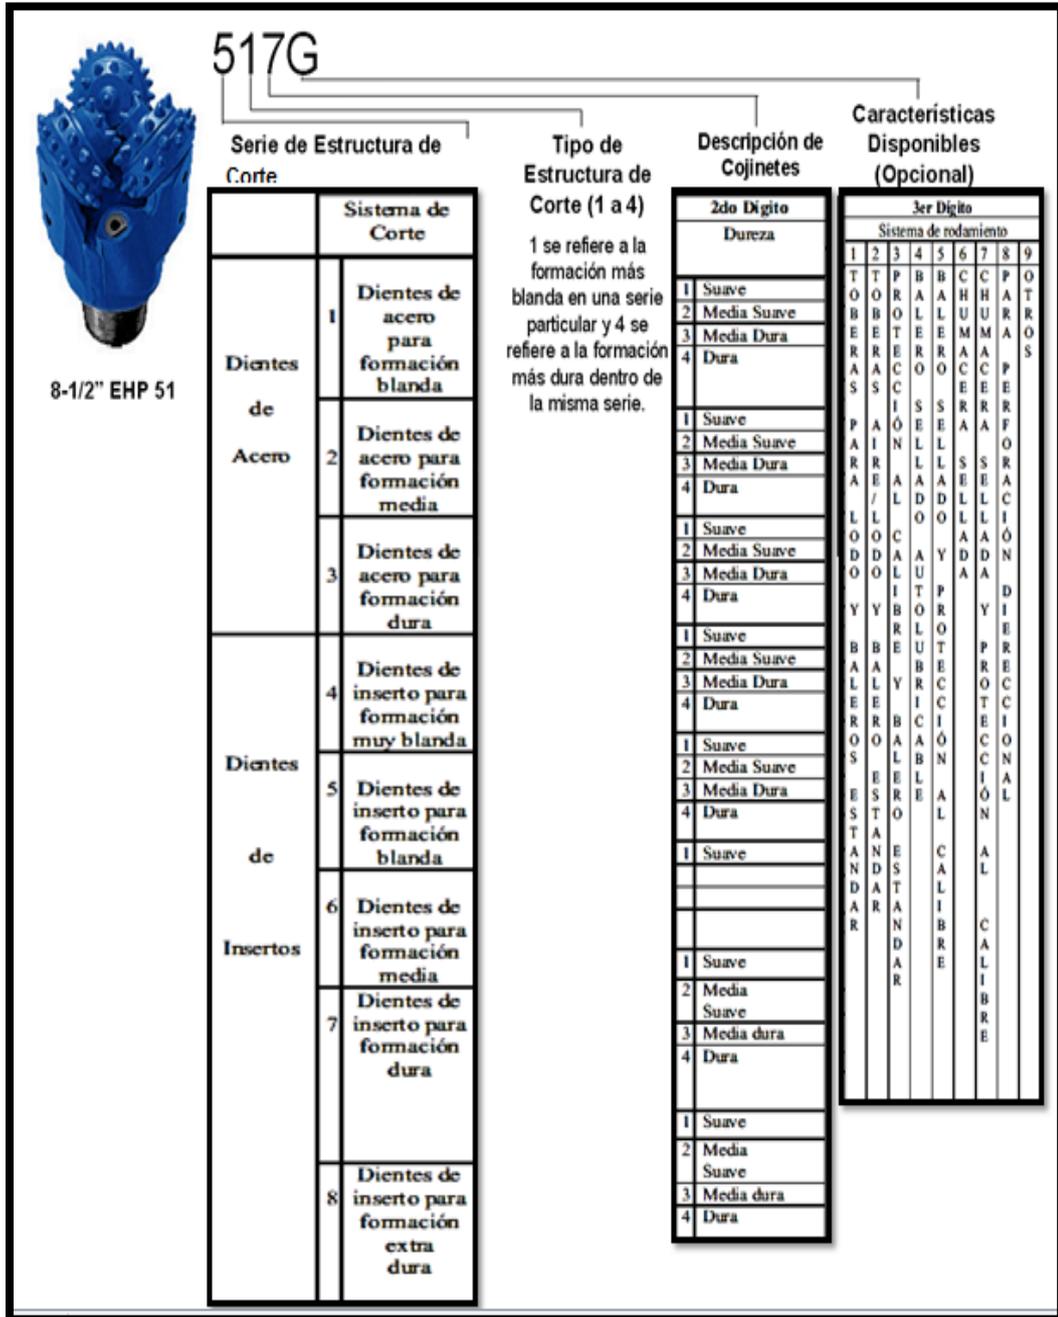
Fig. 15. Clasificación de Brocas Tricónica a través de los Códigos IADC

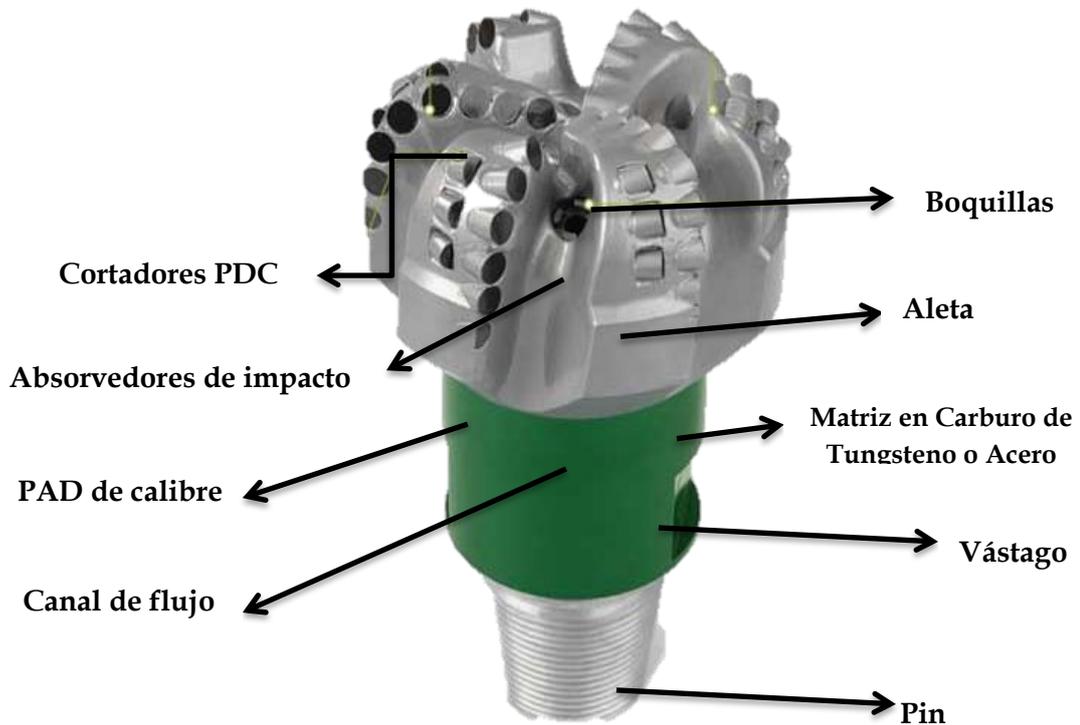
Fig. 26. Componentes de una Broca PDC
Fuente: ARCH - Quito

- ◆ Numerosos componentes de corte policristalino (cortadores).
- ◆ Una conexión roscada (piñón) que une la broca con una doble caja del mismo diámetro de lastrabarrenas.
- ◆ Aletas (en algunos modelos).
- ◆ Orificios o toberas, a través de los cuales el fluido de perforación fluye para limpiar del fondo el recorte que perfora la broca.
- ◆ Hombro de la broca.

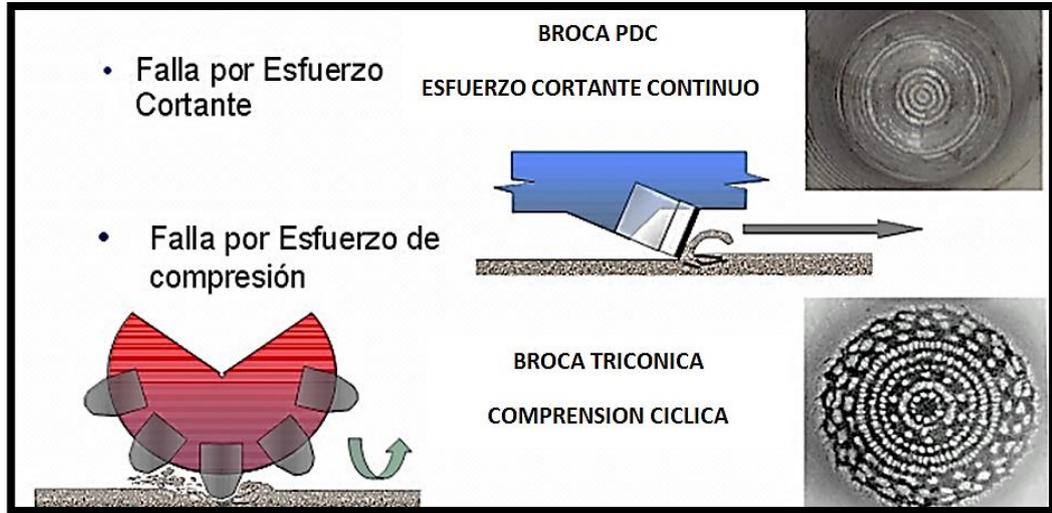
Fig. 27. Mecanismo de Fallas de una Broca PDC y Tricónica

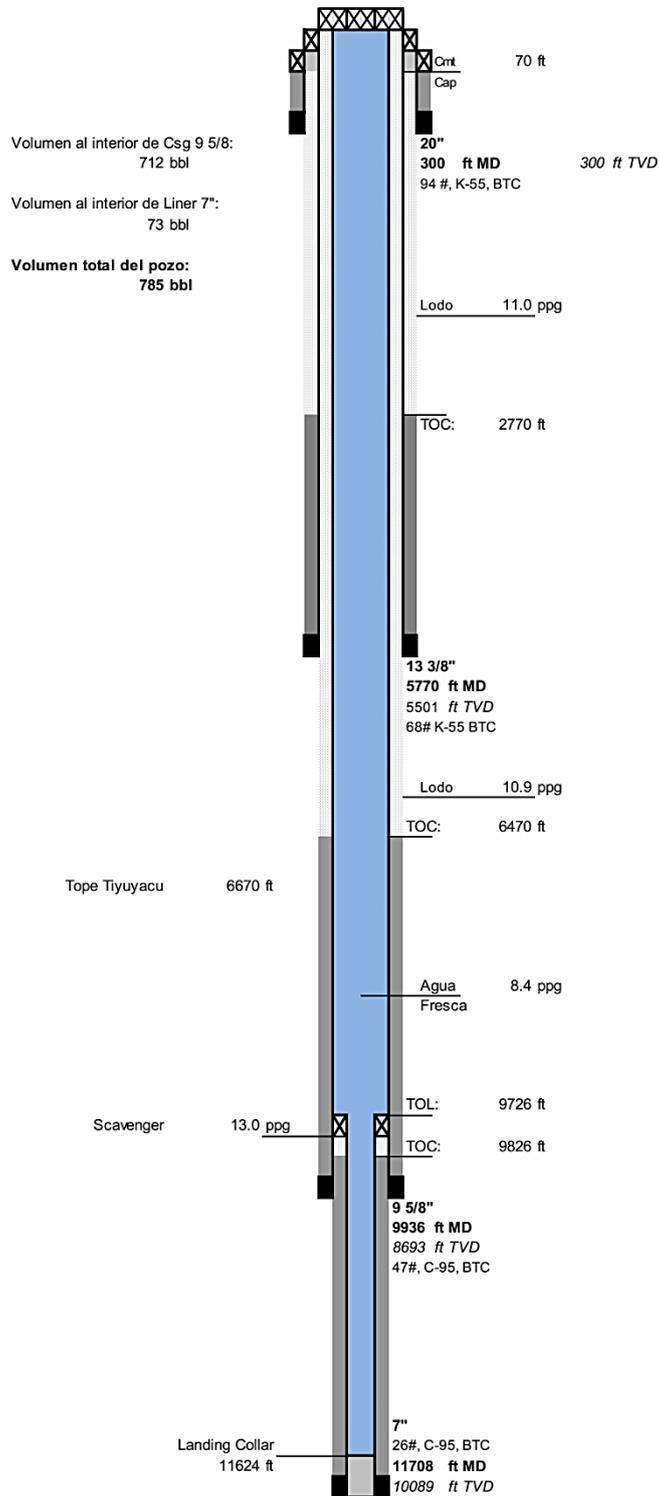
Fig. 34. Pozo Sacha – X2

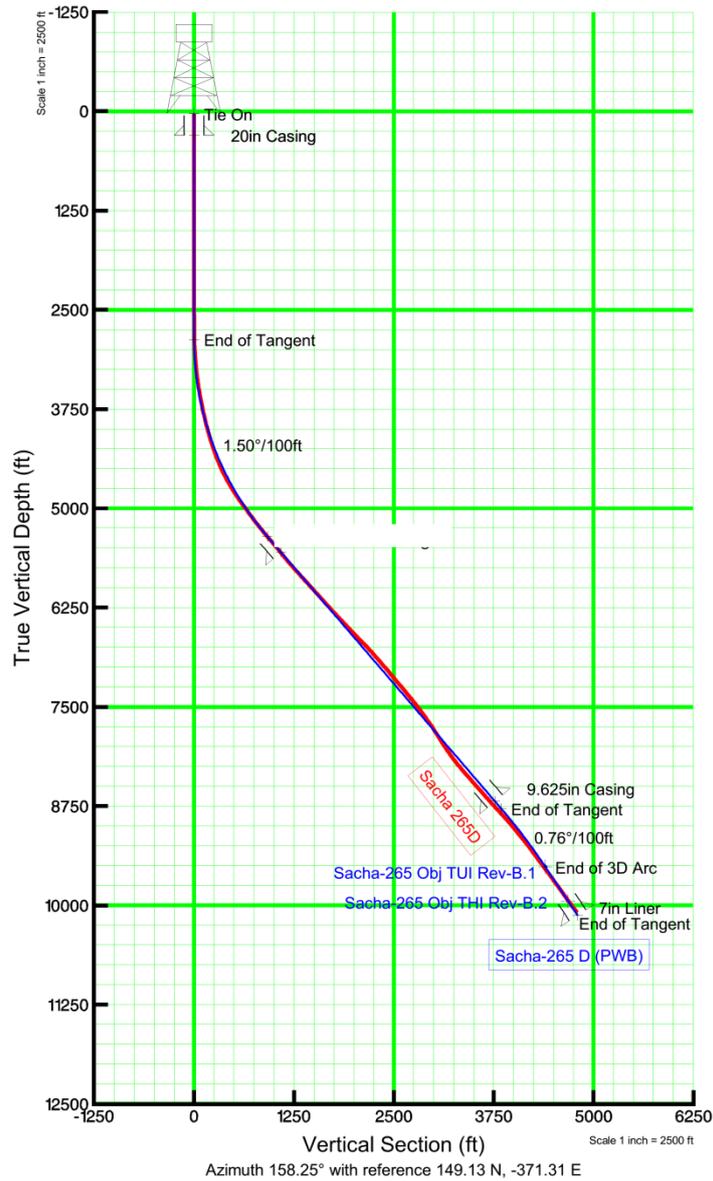
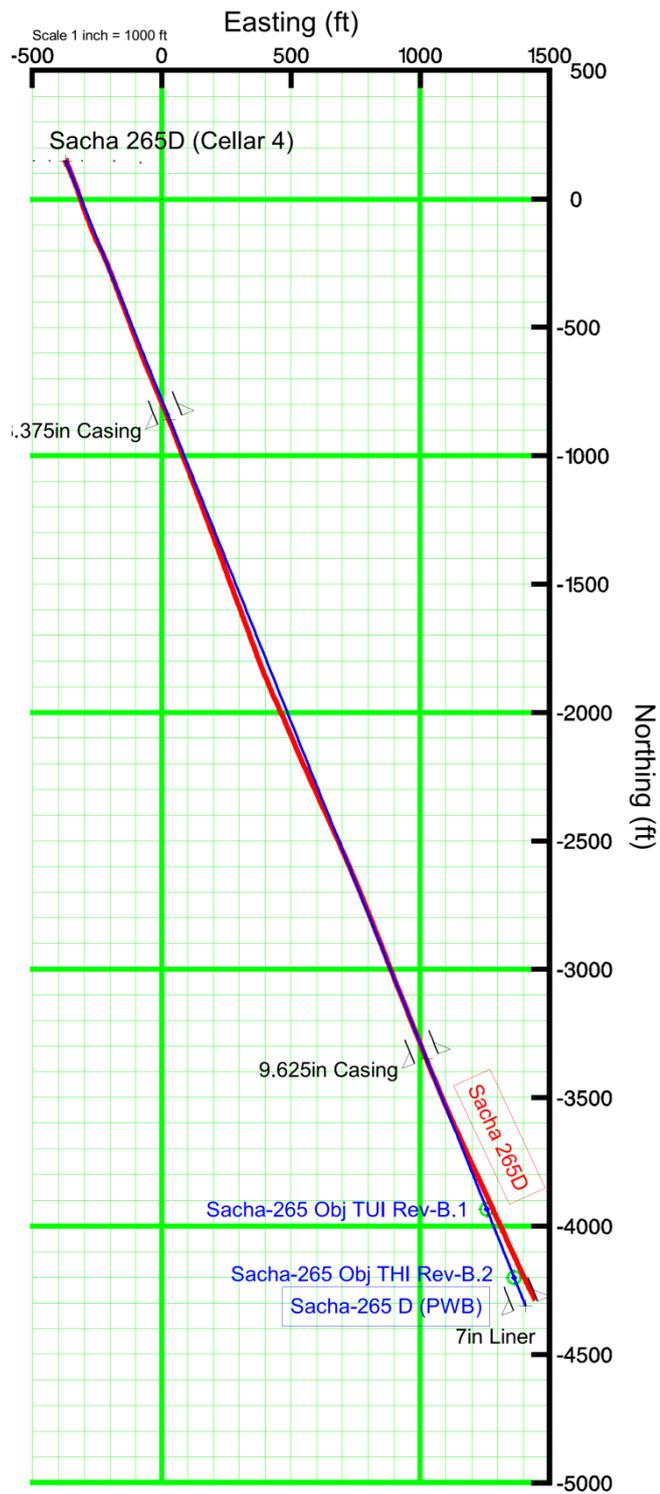
Gráfico N° 1. Plan vs Real Sacha – X2

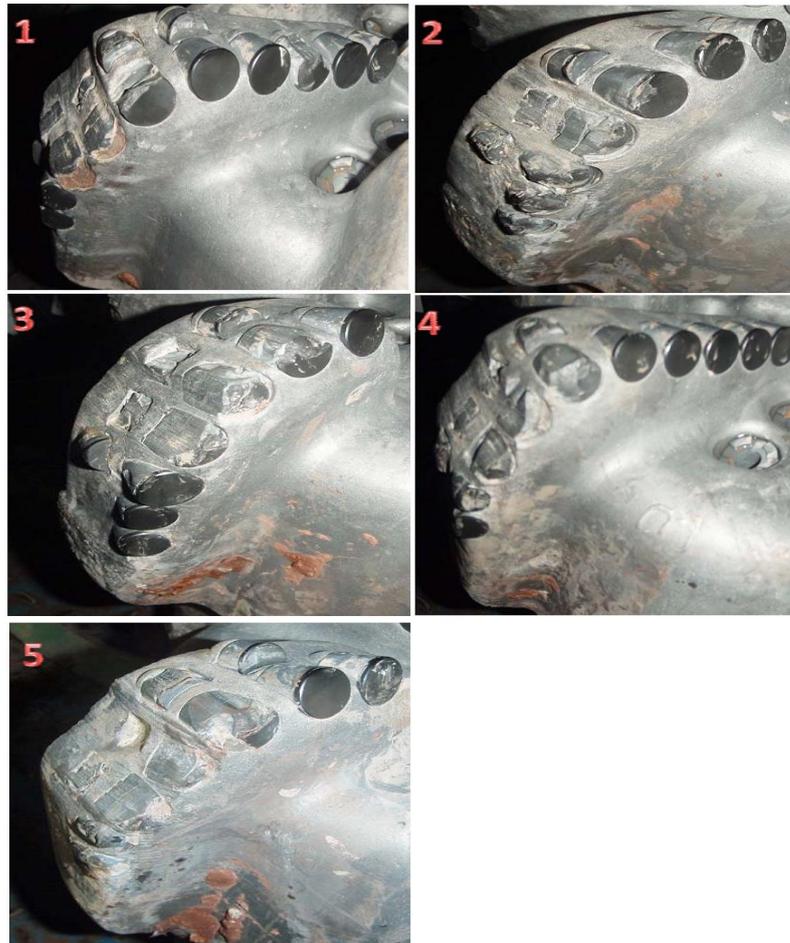
La broca se la puede ver en malas condiciones, con anillamiento en la parte del calibre; fuera de calibre; y, la razón de salida es por cambio de formación.

Fig. 56. Broca # 2R SDI519MHPX de 16" del Campo Centro Oriente Sacha – X10, en malas condiciones

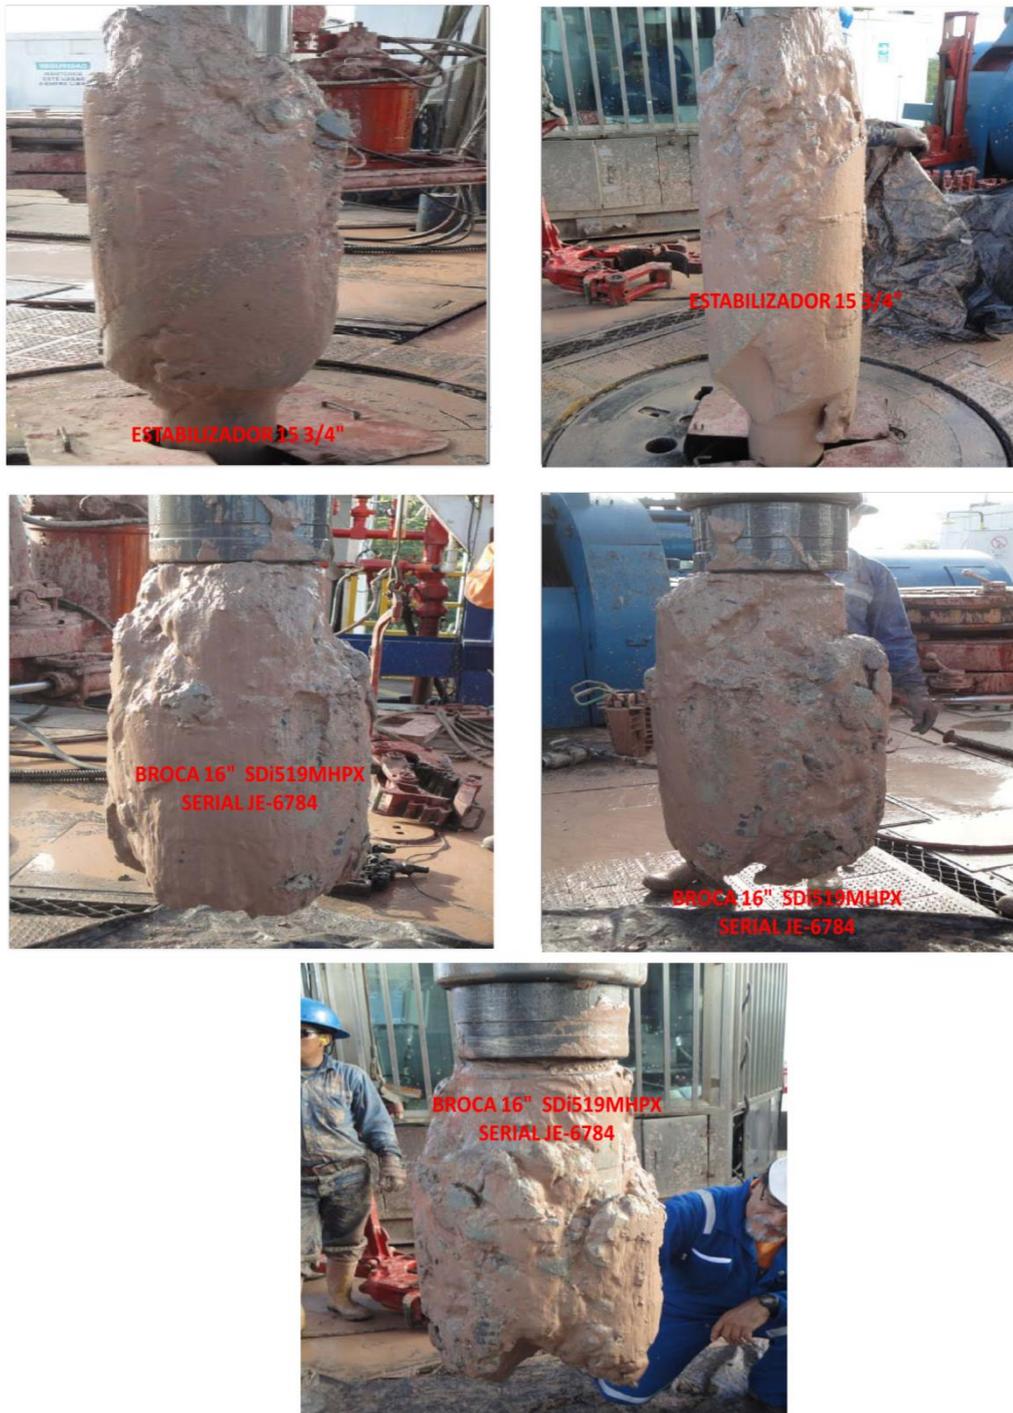
Al aplicar un peso mayor, sobre la broca deslizando, a veces de 15 o 20 klbs, el motor se espoleaba, lo que obliga a levantar tubería. Por lo que deslizando se trabajó en ocasiones con poco peso sobre la broca, esto afectó su rendimiento. Al cumplirse las 36 horas de perforación se decidió realizar viaje de calibración y sacar a superficie.

Fig. 57. Broca # 2R SDI519MHPX de 16" del campo Centro-Oriente Shushufindi-X1, Broca y BHA embolados
Fuente: ARCH – Quito

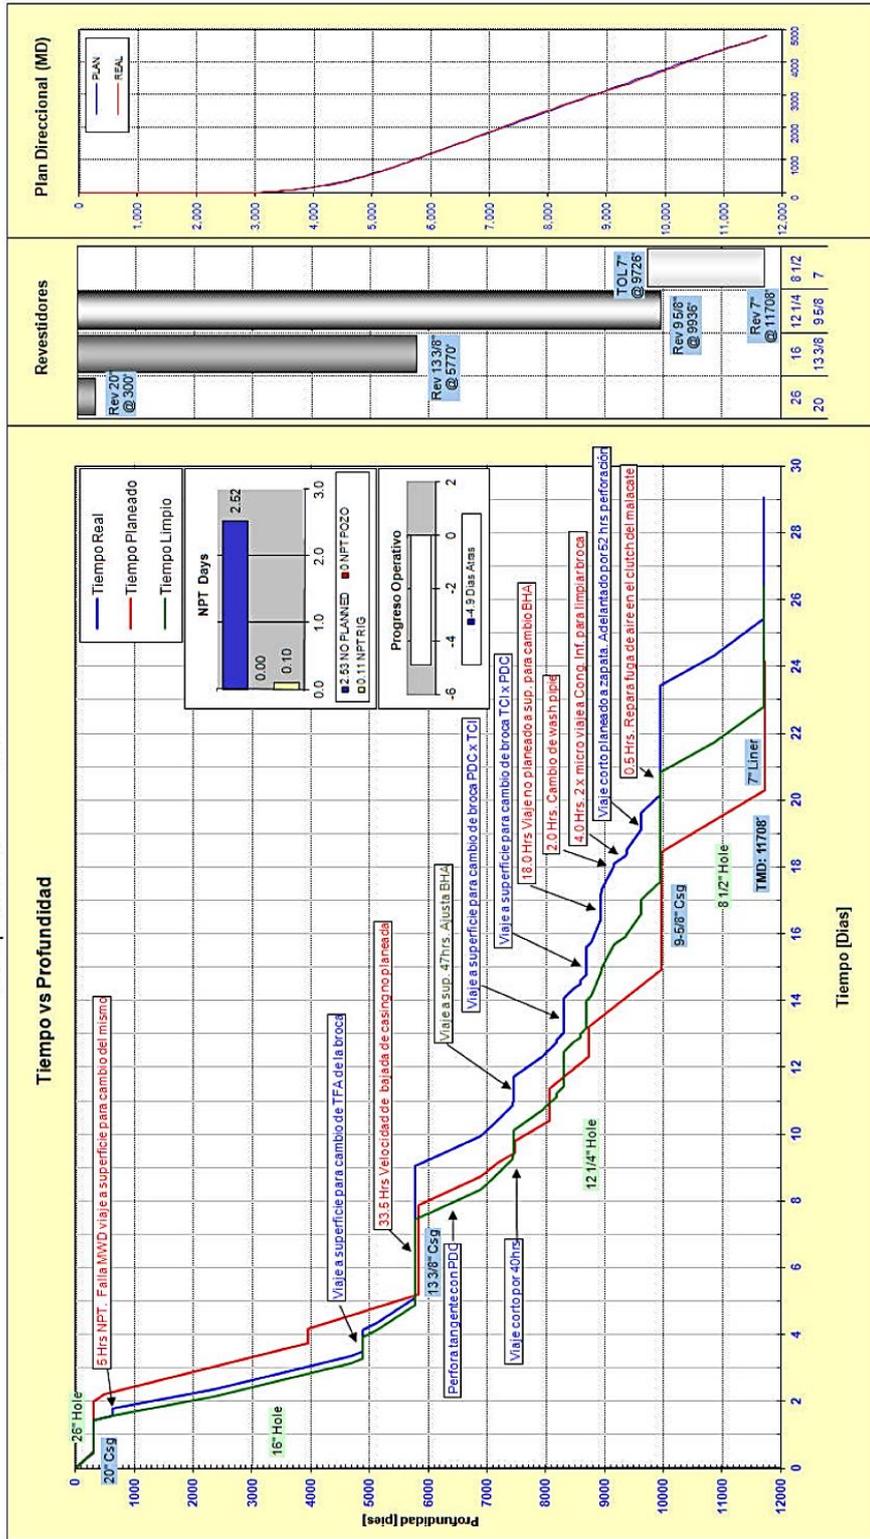
Gráfico N° 11. Curva de Tiempo vs Profundidad - Centro Oriente Sacha X-2

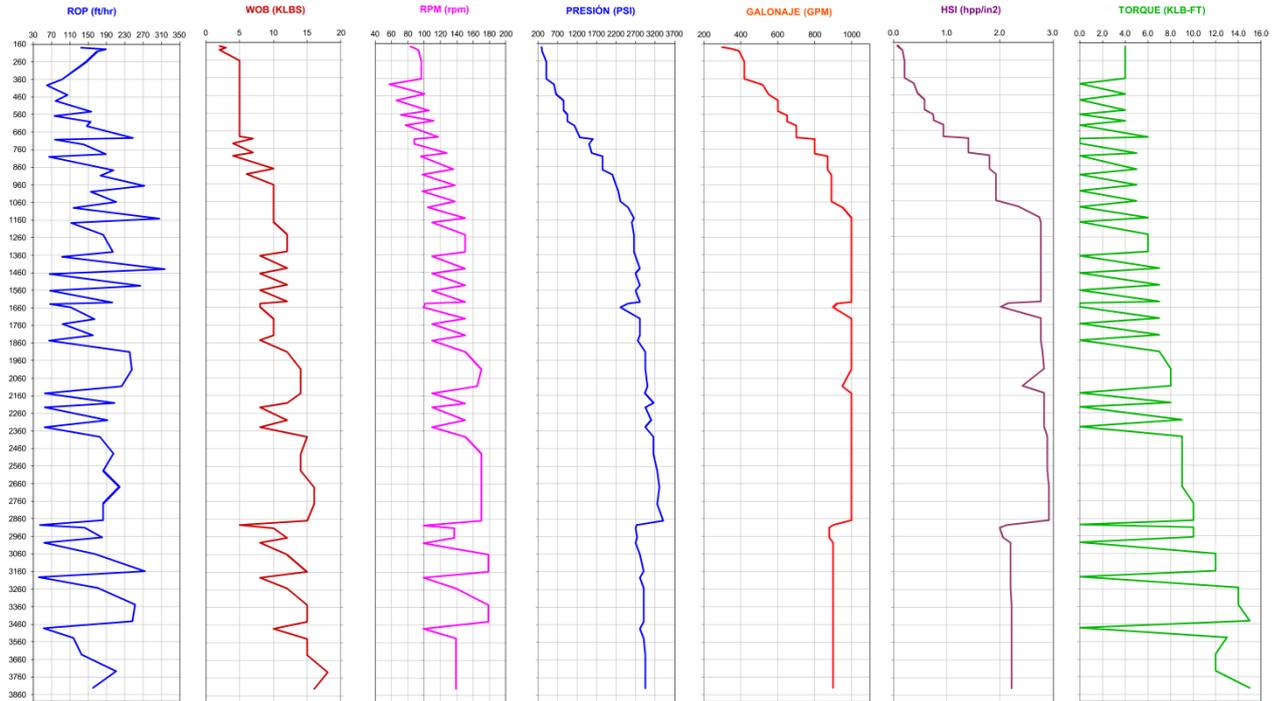
Se Inició la perforacion de una nueva formación de Terciario Indiferenciado con parámetros controlados psb: 2-5 klbs., rpm: 40+43, caudal: 390 gpm, presión: 300 psi, torque: 1-2 fts/lbs.,

Para evitar fracturar la formación y desviación del pozo, a medida que se avance en la profundidad se va incrementando el galonaje.

A partir de la profundidad de 361' se inició el kop del pozo, deslizando en razón de 1.8 C/100ft para llegar a inclinación de 32 . y azimut de 350 . Perforó desde 361' hasta 3822' rotando y deslizando, (a medida que se avanzaba en la perforación se incremento el caudal hasta 1000 gpm) , se roto con un PSB: 10-18 klbs, RPM: 40-80+110, Caudal: 900-1000 gpm, Presión: 3400 psi, Torque: 0-15 fts/lbs. Alcanzando una inclinación de 33.75 y un azimut de 350.48 .

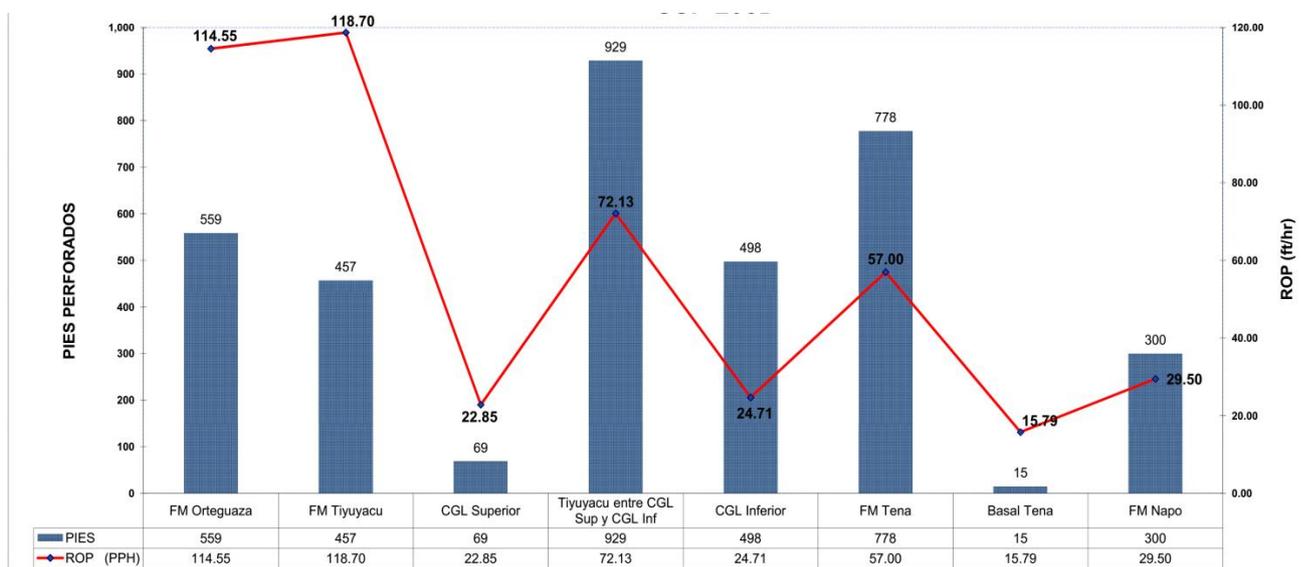
Perforando en FM Tiyuyacu, el 46,97% del tiempo es controlado para pasar los conglomerados y mantener la estructura de corte en buenas condiciones. Se observa que la ROP se mantiene bajo, 15-20 ft/h hasta Tena. Trabajados los parámetros para mejorar ROP, pero no efectivo, recomendar sacar a superficie. En la formación Basal Tena controlamos rigurosamente el parámetro y ROP para no danificar la broca y finalizar la sección sin desgaste prematuro. Se Perforo normalmente en la formación Napo, Caliza M1Y M2.
