**UNIVERSIDAD ESTATAL PENÍNSULA DE SANTA ELENA**

**“ESTUDIO GEOLÓGICO Y GEOTÉCNICO PARA LA  
REHABILITACIÓN DEL CAMINO VECINAL CHAUNE VACA  
DE MONTE DE 11 KM DE LONGITUD, EN EL CANTÓN  
PALENQUE DE LA PROVINCIA DE LOS RÍOS”**

**TRABAJO DE INTEGRACIÓN CURRICULAR**

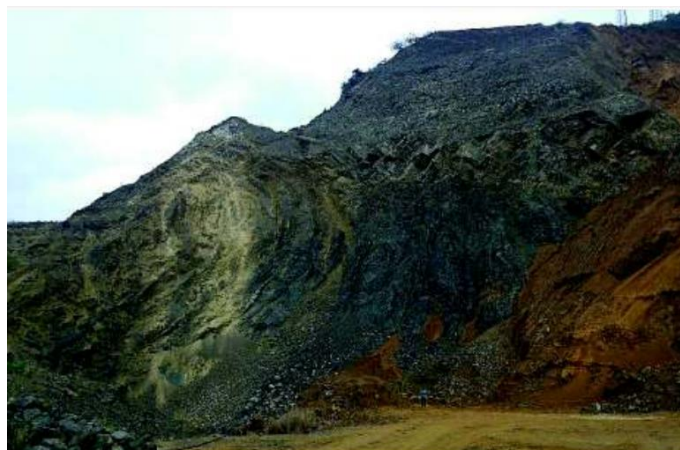
*Afloramientos de lavas basálticas masivas (UTM: 17M 527132/9854802)*

Formación Piñón.- Constituida por basaltos de piso oceánico, diabasas e intrusivos de edad cretácea acrecionados al continente, sus afloramientos tienen una altura de 30m y están compuestas por rocas ígneas que en general tienen un color grises y negros, es considerada como el basamento de la corteza oceánica levantada y actualmente forma parte de la estructura continental en la costa del Ecuador.

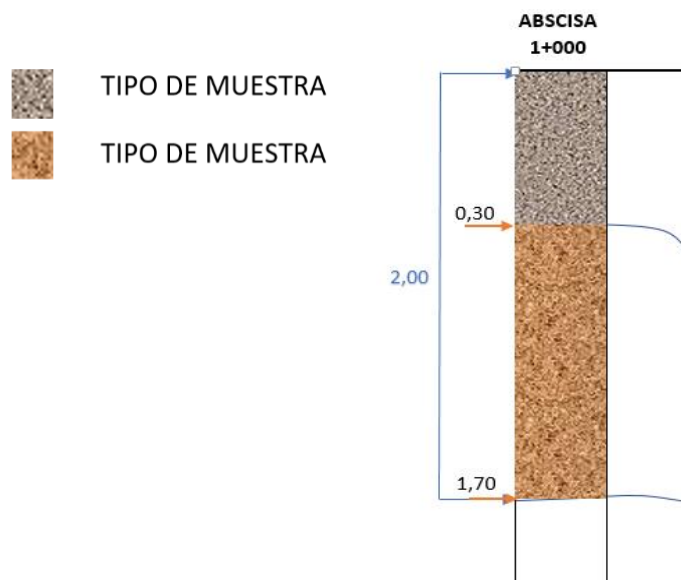
*Perfil estratigráfico de calicata 1*

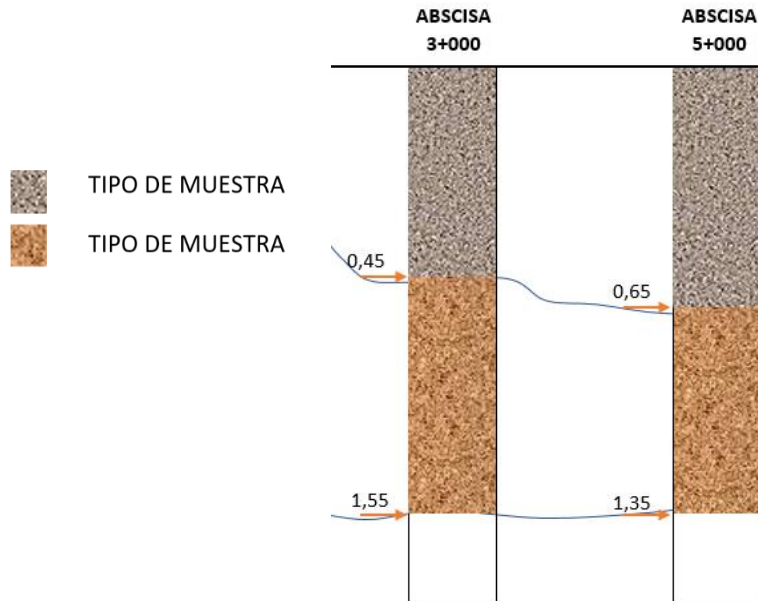
*Perfil estratigráfico de calicata 3*

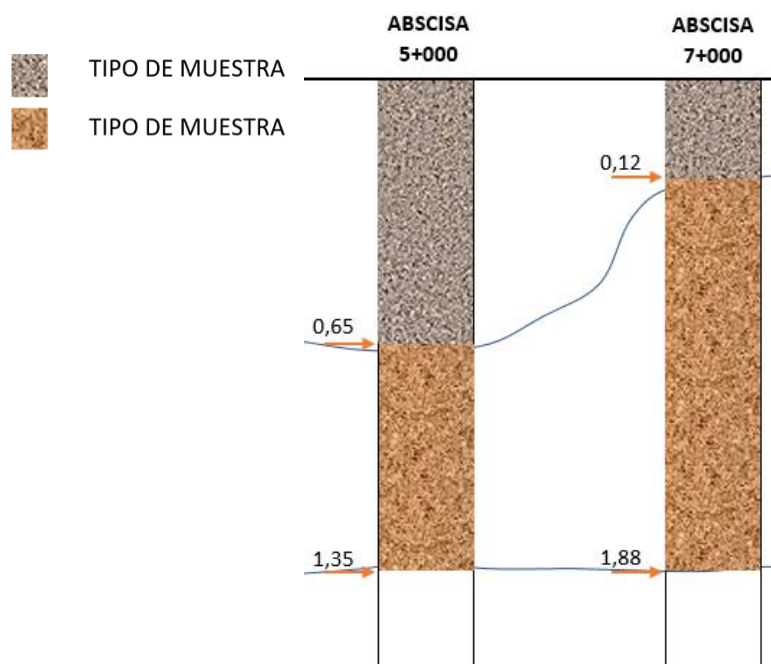
*Perfil estratigráfico de calicata 4*

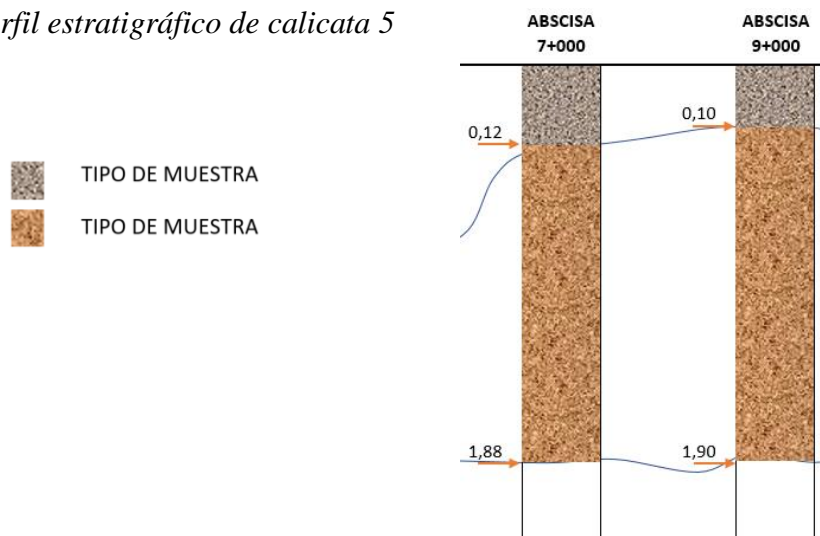
*Perfil estratigráfico de calicata 5*

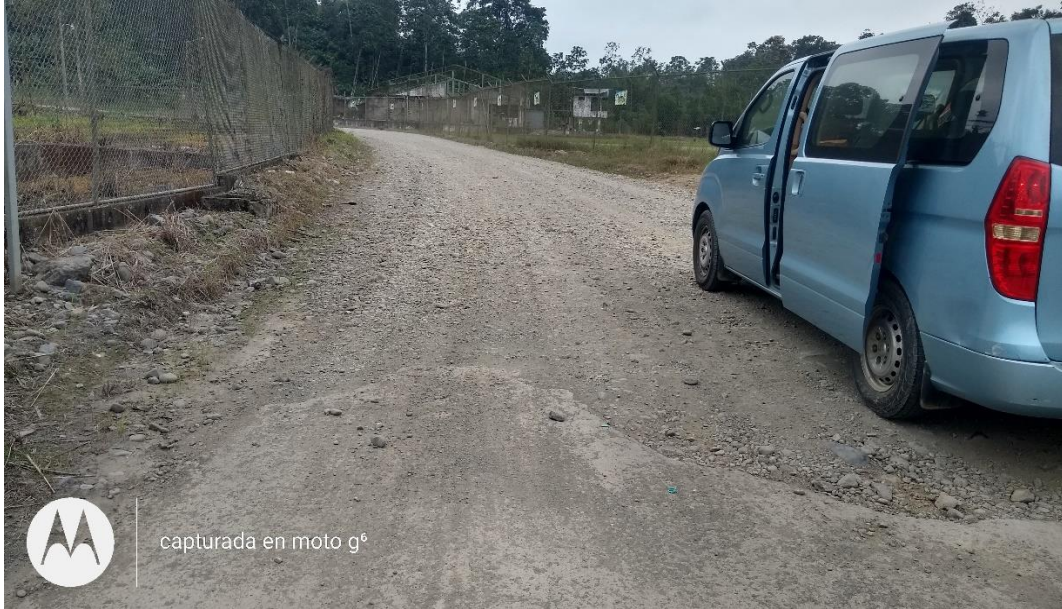
*Vista del estado actual de la vía existente.*
