**UNIVERSIDAD ESTATAL  
PENÍNSULA DE SANTA ELENA  
FACULTAD DE CIENCIAS DEL MAR  
CARRERA DE BIOLOGÍA**

**DIAGNÒSTICO DE MERCURIO Y PLOMO EN EL CUERPO DE  
AGUA DEL MANGLAR DE PALMAR Y LA DESEMBOCADURA  
DEL RÍO JAVITA–SANTA ELENA, 2022.**

**TESIS DE GRADO**

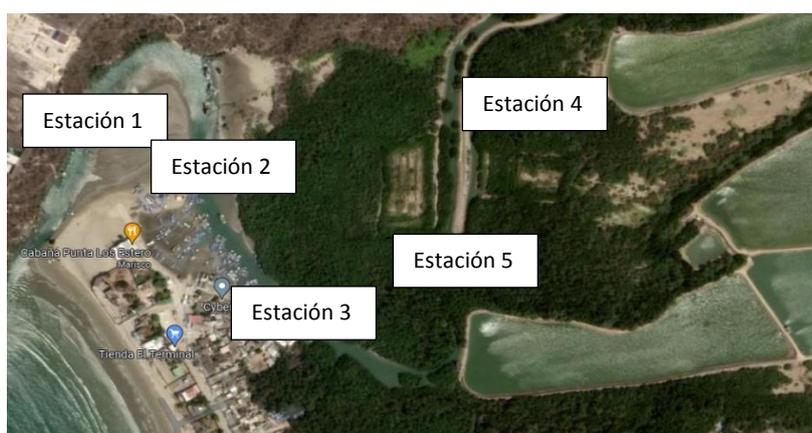
**Fig.1.- Estaciones de monitoreo – manglar.**  
Fuente: Google maps, 2022.

El área de estudio se ha dividido en estaciones de las cuales en cada una de ella se recolectarán muestras de agua para su posterior análisis de metales pesados dentro del Manglar de Palmar y la desembocadura del Río Javita, a continuación, una simulación de las áreas a estudiar (fig. 1 y 2).

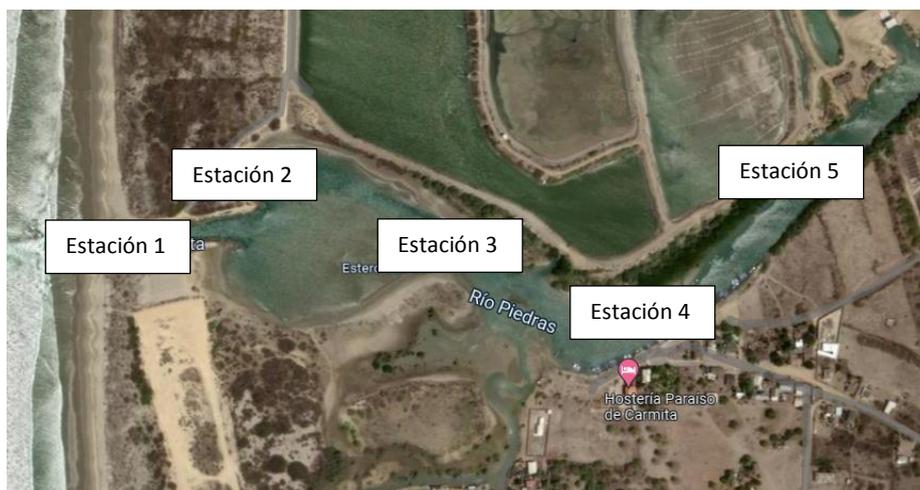
**Fig. 2.- Estaciones de monitoreo – Río Javita.**  
**Fuente: Google maps, 2022.**

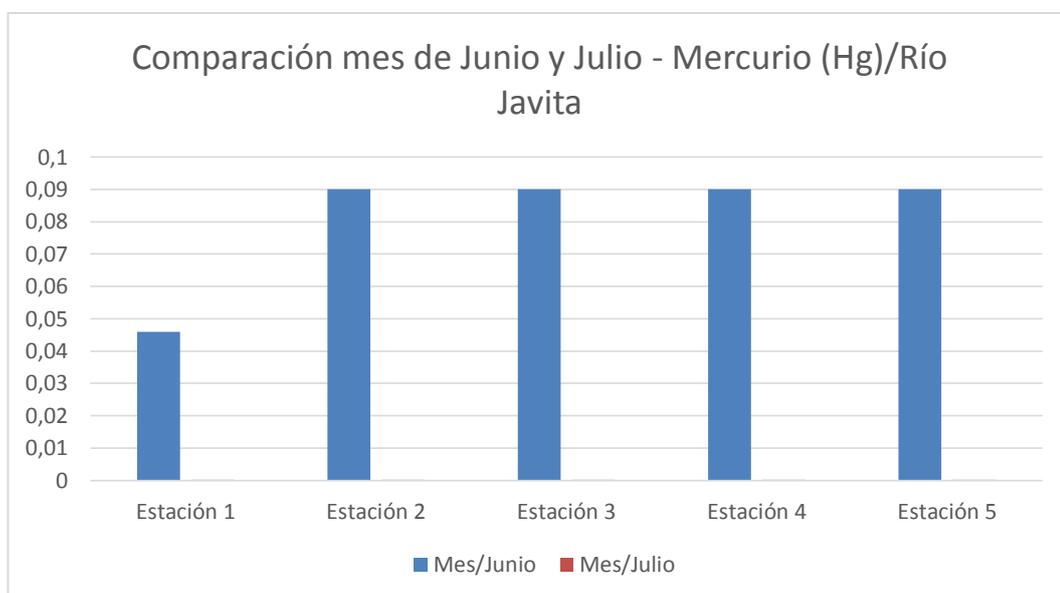
**Gráfico 1:** Comparación gráfica de análisis de Hg en los meses de junio y julio, Río Javita.

De acuerdo al gráfico 1, en el mes de junio las concentraciones de mercurio fueron mucho más elevadas que en el mes de julio, mostrando así una gran diferencia entre las cantidades halladas de este elemento, en el mes de junio solo hubo diferencia en la primera estación mientras que en el mes de julio la concentración fue igual en todas las estaciones, por lo tanto, en la desembocadura del Río Javita hubo un gran índice de mercurio en el mes de junio.

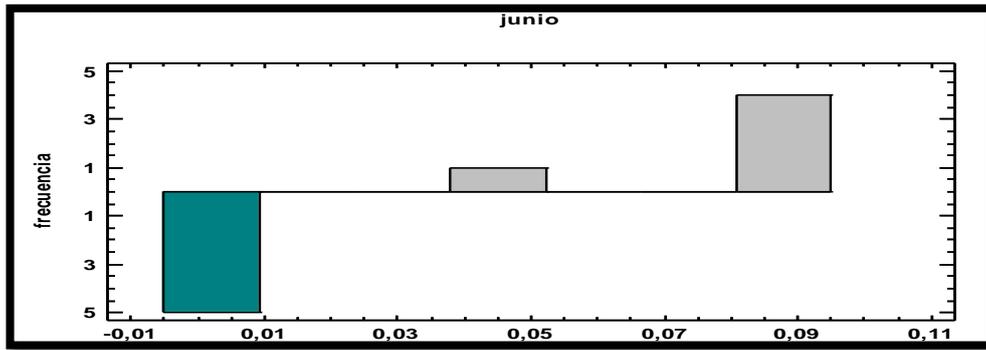
**Gráfico 2:** Histograma de análisis de Hg en los meses de junio y julio, Río Javita.  
**Fuente:** González & Rodríguez, 2022.

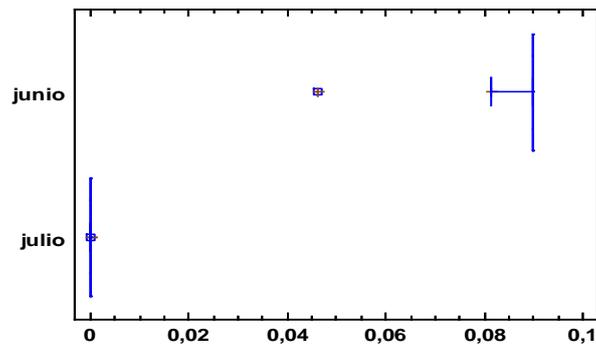
**Gráfico 3:** Concentración de Hg durante los meses de junio y julio, Río Javita.  
**Fuente:** González & Rodríguez, 2022.

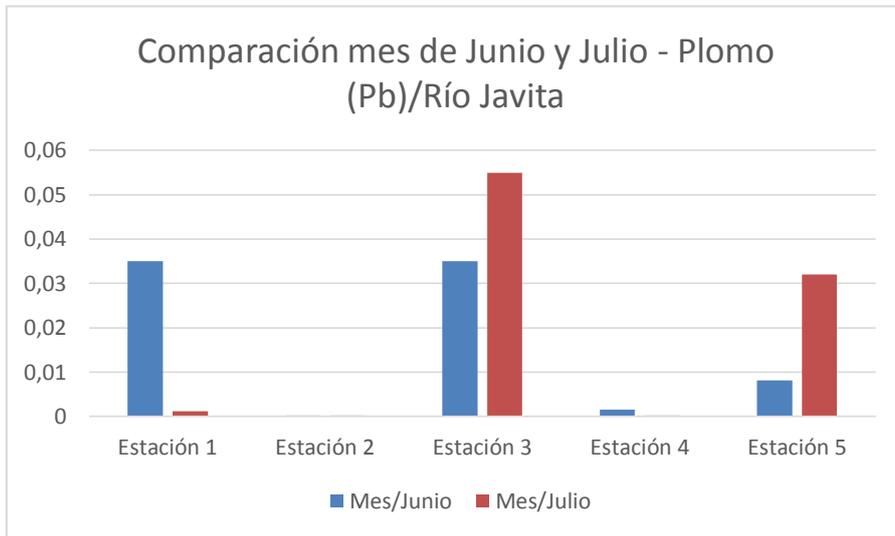
**Gráfico 4:** Comparación gráfica de análisis de plomo en los meses de junio y julio, Río Javita Palmar.

Las concentraciones de Plomo dentro de las estaciones del Río Javita, no tuvieron una predominancia en un mes en específico debido a que en el mes de junio fueron más altas las concentraciones en las estaciones 1 y 3, mientras que en el mes de julio fue más alto en las estaciones 3 y 5. Como observación se puede apreciar que en ambos meses hubo en ciertas estaciones una concentración muy elevada, pero en las otras estaciones la concentración fue muy baja.

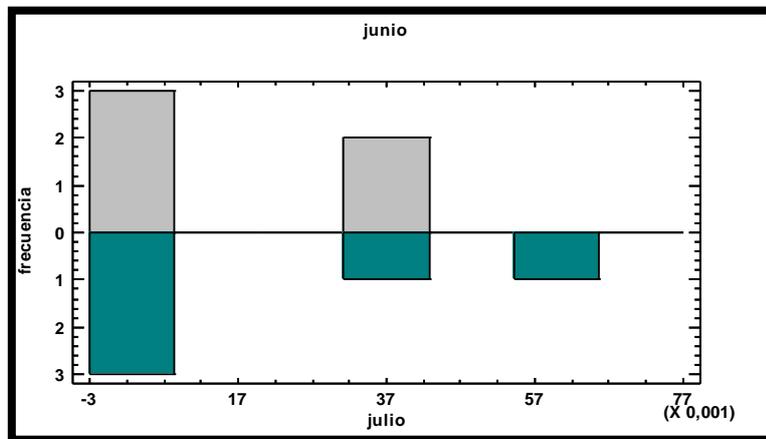
**Gráfico 5:** Histograma del análisis de plomo en los meses de junio y julio, Río Javita Palmar.

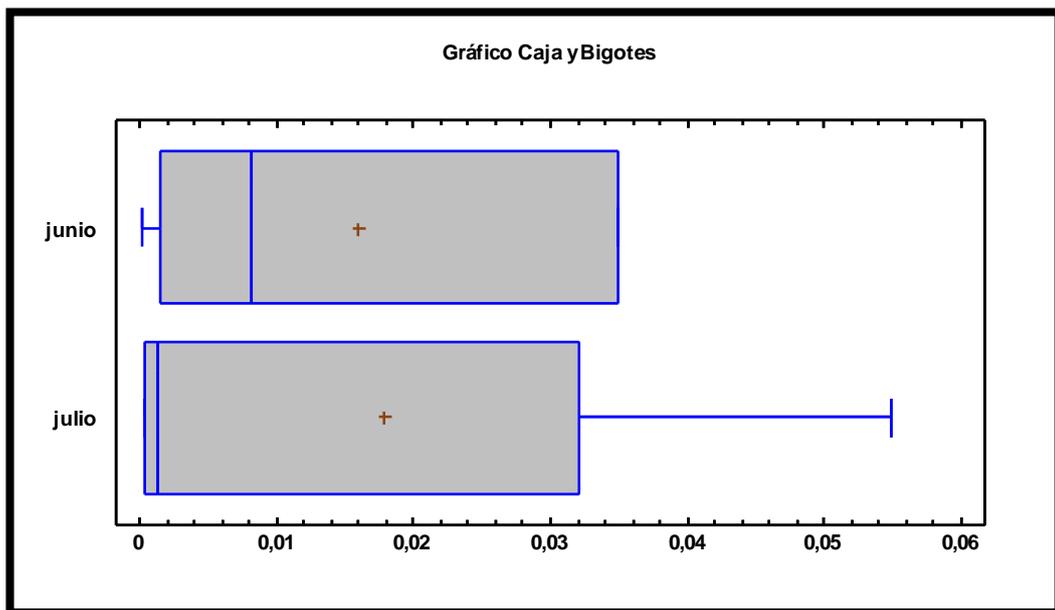
**Gráfico 6:** Concentración de Pb durante los meses de junio y julio, Río Javita Palmar.  
**Fuente:** González & Rodríguez, 2022.

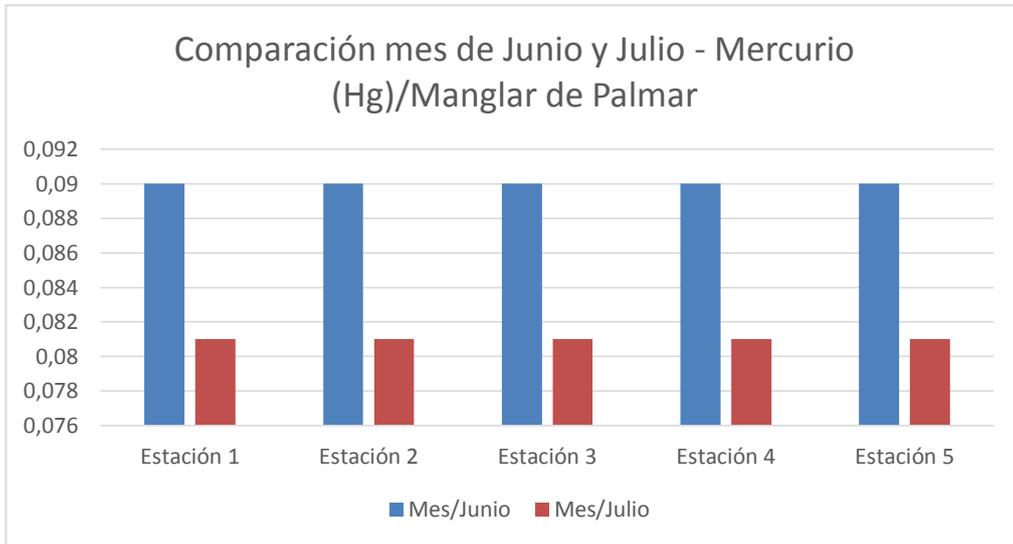
**Gráfico 7:** Comparación gráfica de análisis de Hg en los meses de junio y julio, Manglar de Palmar.

Para el análisis del elemento Mercurio en el Manglar de Palmar, se pudo determinar que en el mes de junio las concentraciones fueron las mismas en todas las estaciones, de la misma manera en el mes de julio las cantidades fueron iguales para todas las estaciones. El mes que tuvo mayor concentración fue el mes de junio en donde relativamente se puede observar más del 50% por encima del mes de julio.

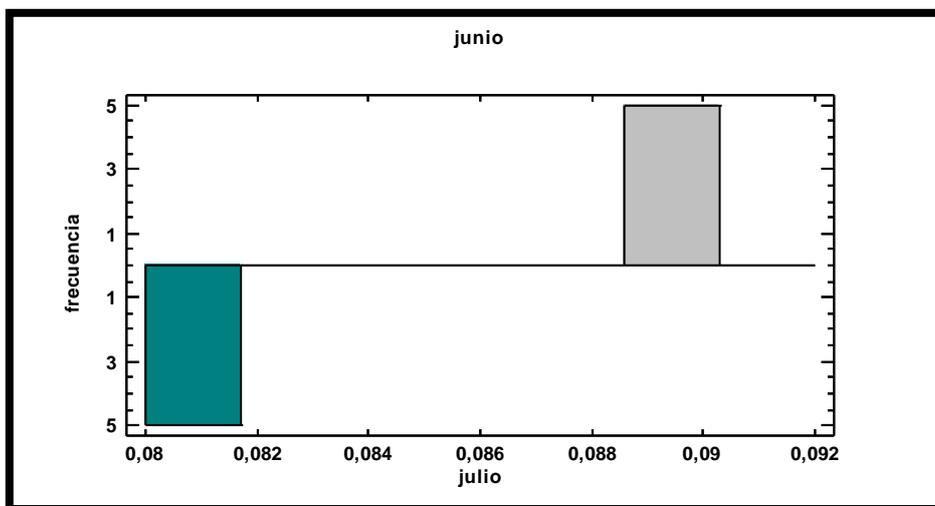
**Gráfico 8:** Histograma del análisis de Hg en los meses de junio y julio, Manglar de Palmar.

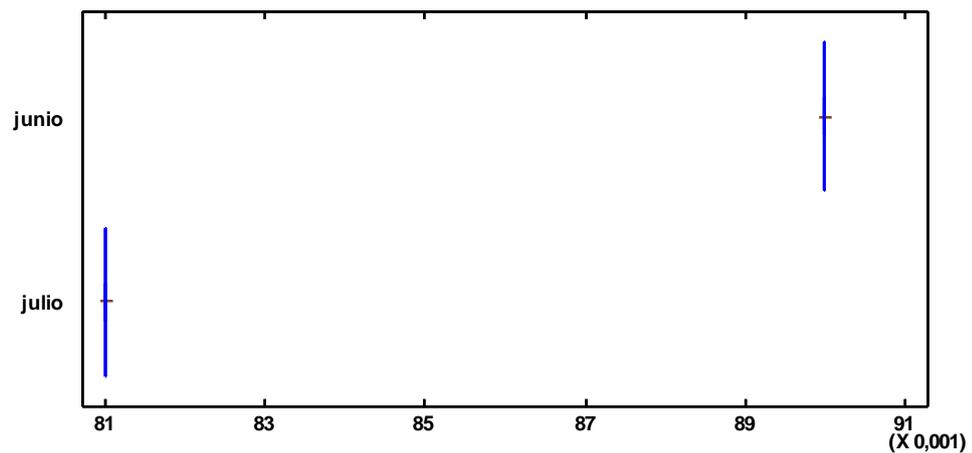
**Gráfico 9:** Concentración de Hg durante los meses de junio y julio, Manglar de Palmar.

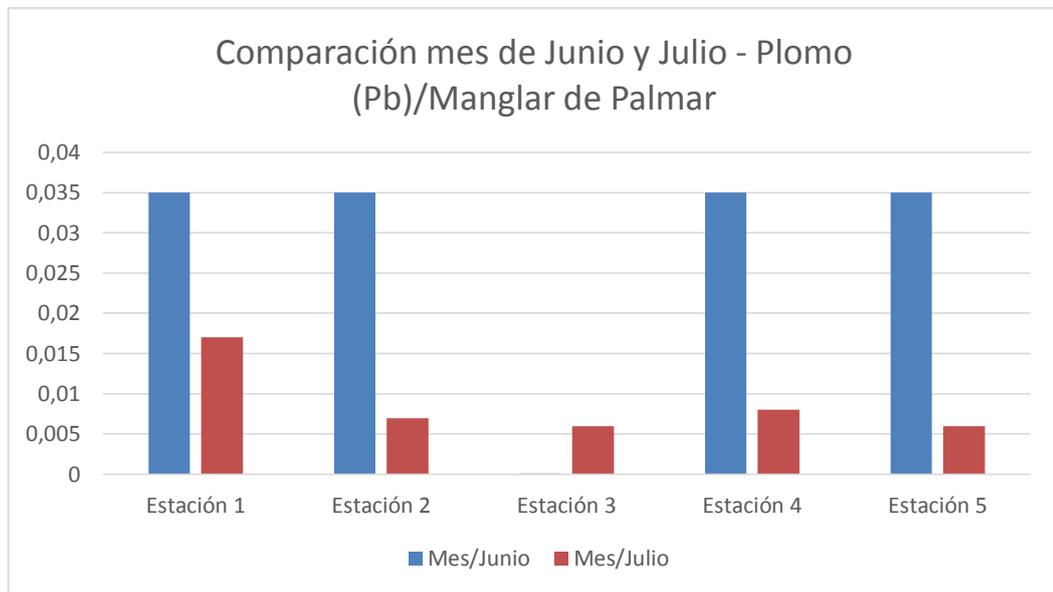
**Gráfico 10:** Comparación gráfica de análisis de Pb en los meses de junio y julio, Manglar Palmar.

En el análisis de Plomo dentro del Manglar de Palmar, hay una diferencia muy grande y notoria entre ambos meses, teniendo la mayor concentración en el mes de junio en todas las estaciones excepto en la estación 3 en donde el mes de julio tuvo la mayor concentración de plomo, aunque sigue siendo una cantidad muy baja.

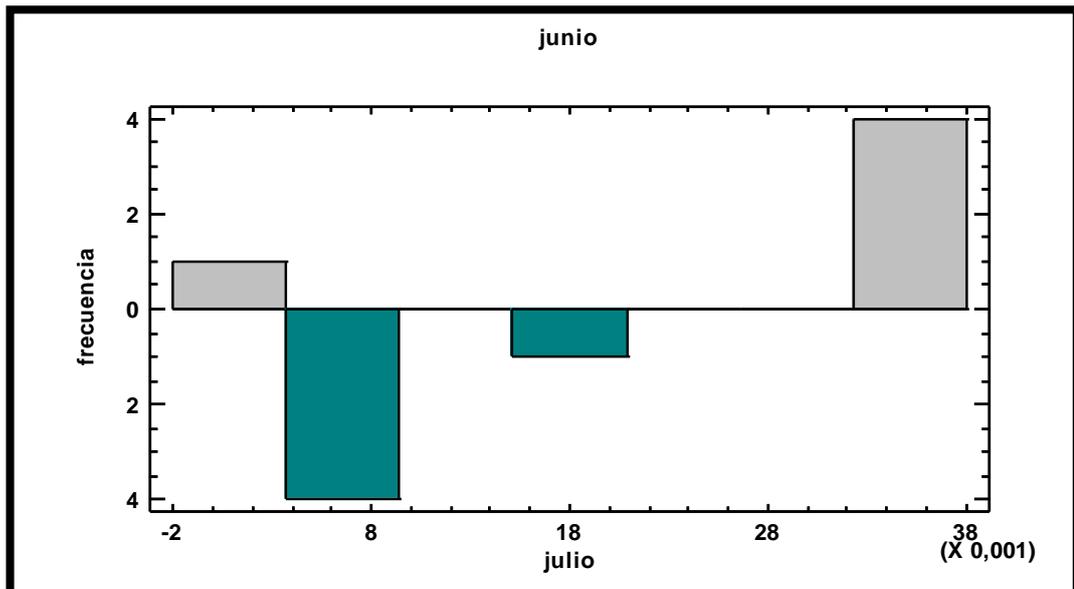
**Gráfico 11:** Histograma del análisis de Pb en los meses de junio y julio, Manglar de Palmar.

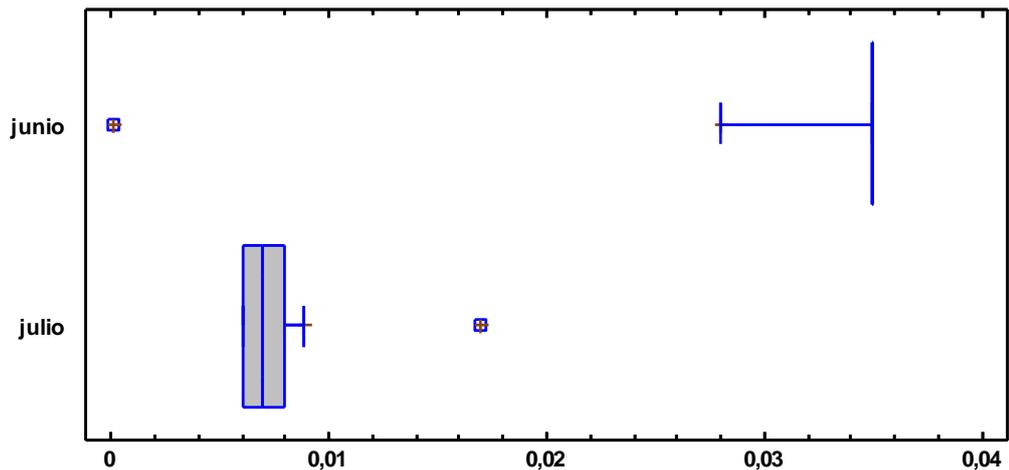
**Gráfico 12:** Concentración de Pb durante los meses de junio y julio, Manglar de Palmar.  
**Fuente:** González & Rodríguez, 2022.

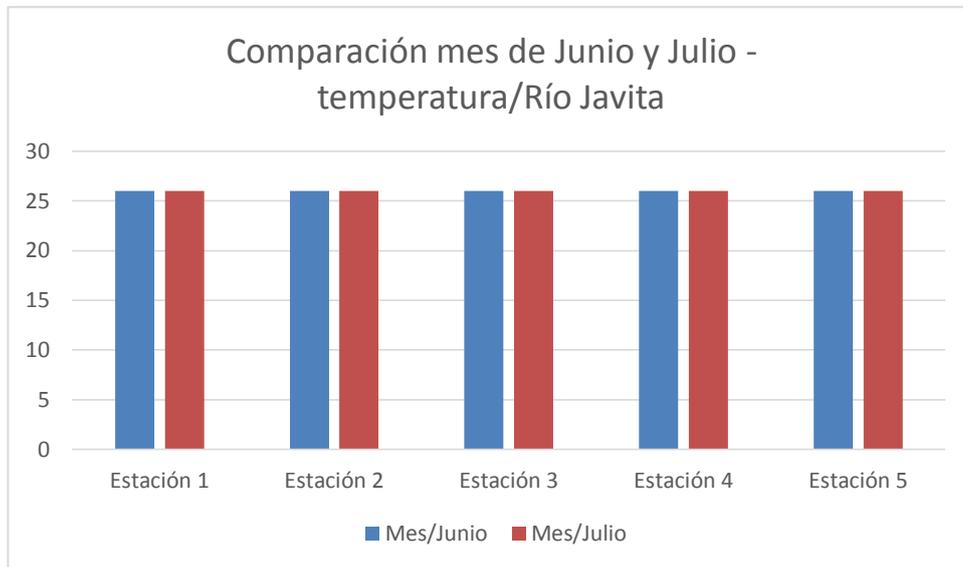
**Gráfico 13:** Comparación de temperatura en los meses de junio y julio, en la desembocadura del Río Javita.

Los parámetros físico-químicos analizados dentro de nuestra investigación fueron temperatura, pH y salinidad, estos componentes fueron homogéneos y en cuanto a temperatura no varió en ninguna de nuestras áreas de estudios ni en los dos meses de monitoreo, podemos encontrar una diferencia entre el pH de las estaciones con mayor concentración de Pb y Hg, a diferencia de las estaciones en donde se encontraron dichos metales pesados en menor concentración, para la salinidad los valores fueron iguales durante el mes de junio, manteniéndose en 33ppt, mientras que en el mes de julio fue de 35ppt.

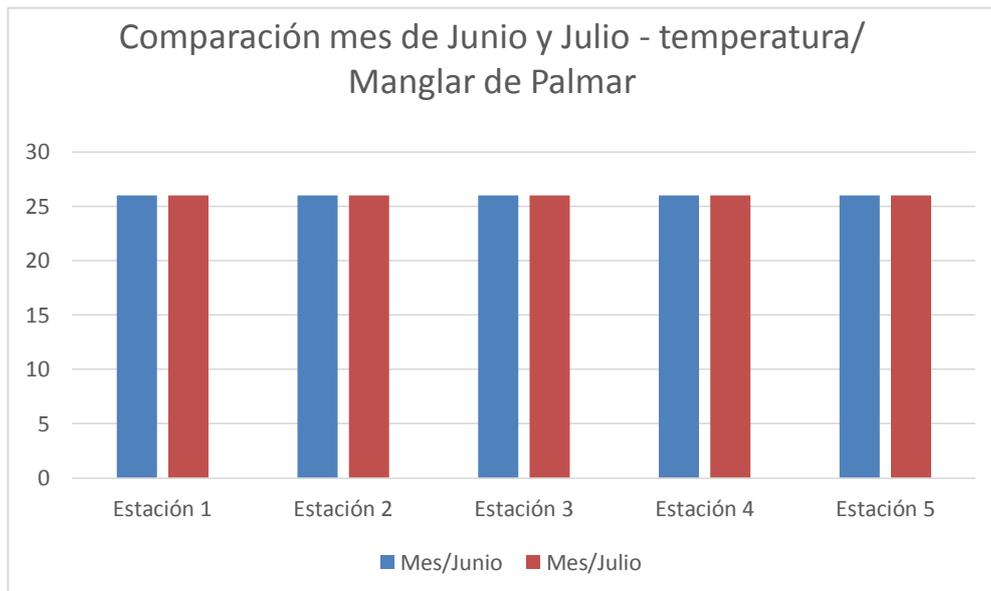
**Gráfico 14:** Comparación de temperatura en los meses de junio y julio, en el Manglar de Palmar

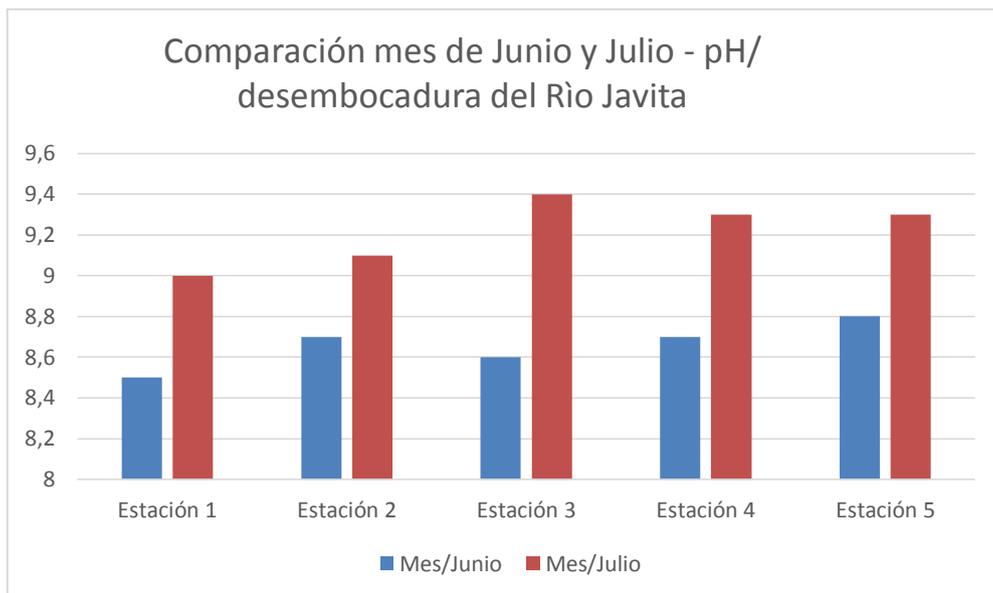
**Gráfico 15:** Comparación de pH en los meses de junio y julio, desembocadura del Río Javita.

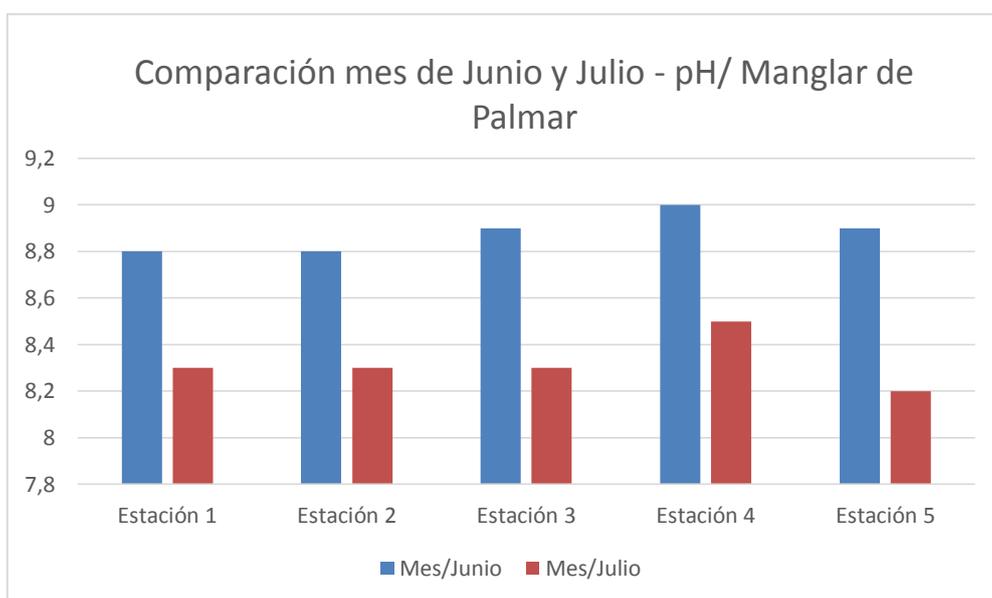
**Gráfico 16:** Comparación de pH en los meses de junio y julio, Manglar de Palmar.

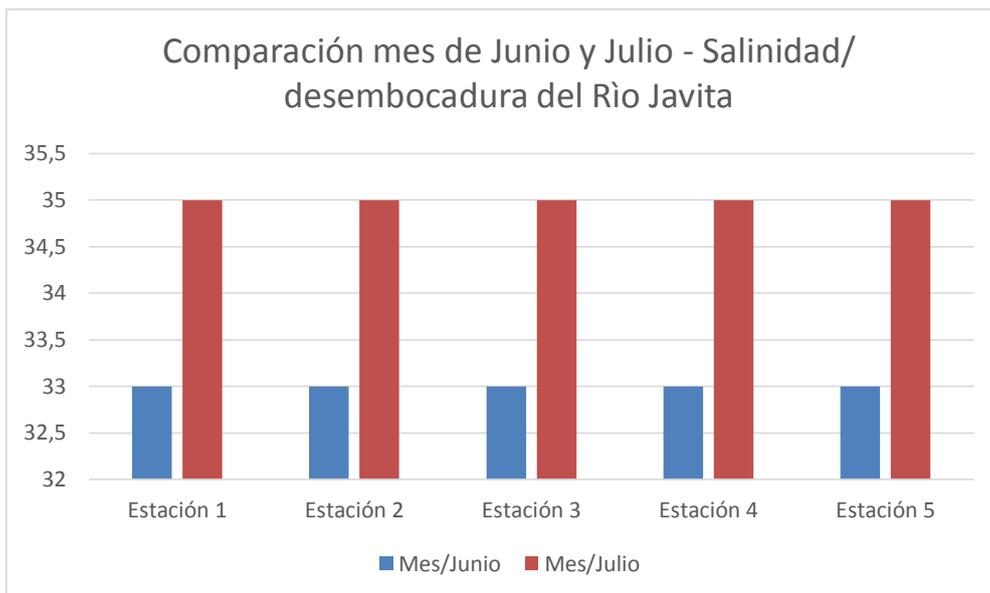
**Gráfico 17:** Comparación de salinidad en los meses de junio y julio, desembocadura del Río Javita.

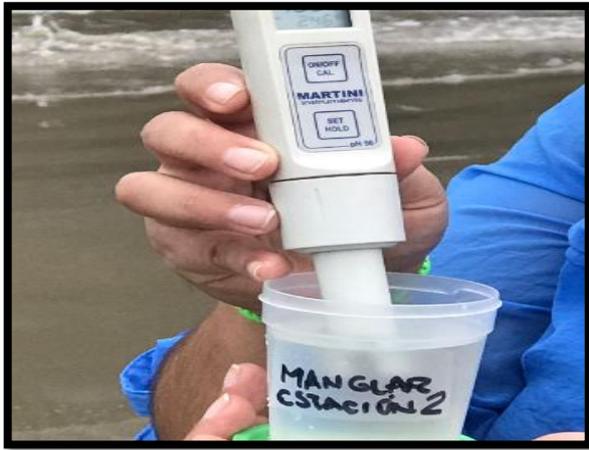
**Fotografía 7:** Toma de parámetros del agua recolectada en la desembocadura del Río Javita.  
**Fuente:** González, Rodríguez., 2022.
