UNIVERSIDAD ESTATAL PENÍNSULA DE SANTA ELENA
FACULTAD DE CIENCIAS DE LA INGENIERÍA
CARRERA DE INGENIERÍA CIVIL

“FACTORES GEOAMBIENTALES QUE INCIDEN EN LA ESTABILIDAD DEL TALUD DEL HOTEL SAMARINA UBICADO EN EL CANTÓN LA LIBERTAD, ECUADOR”

TRABAJO DE INTEGRACIÓN CURRICULAR

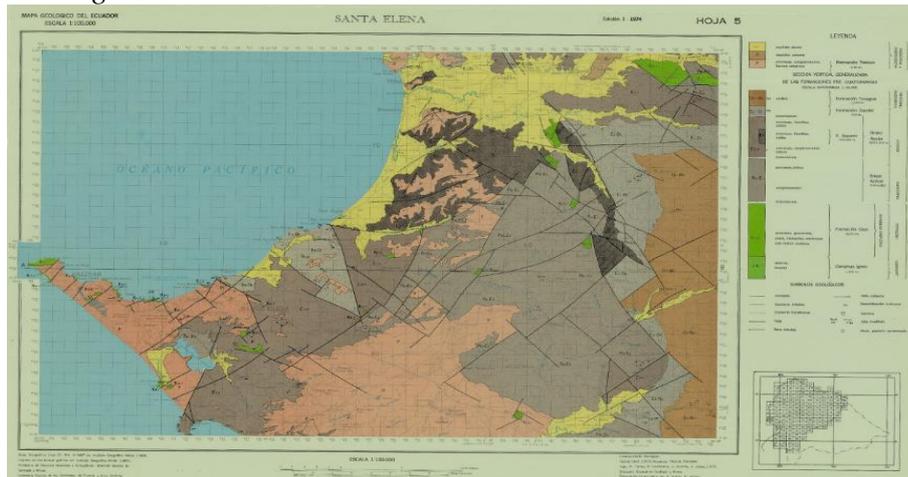
Figura 1.

Mapa Geológico de la Península de Santa Elena.

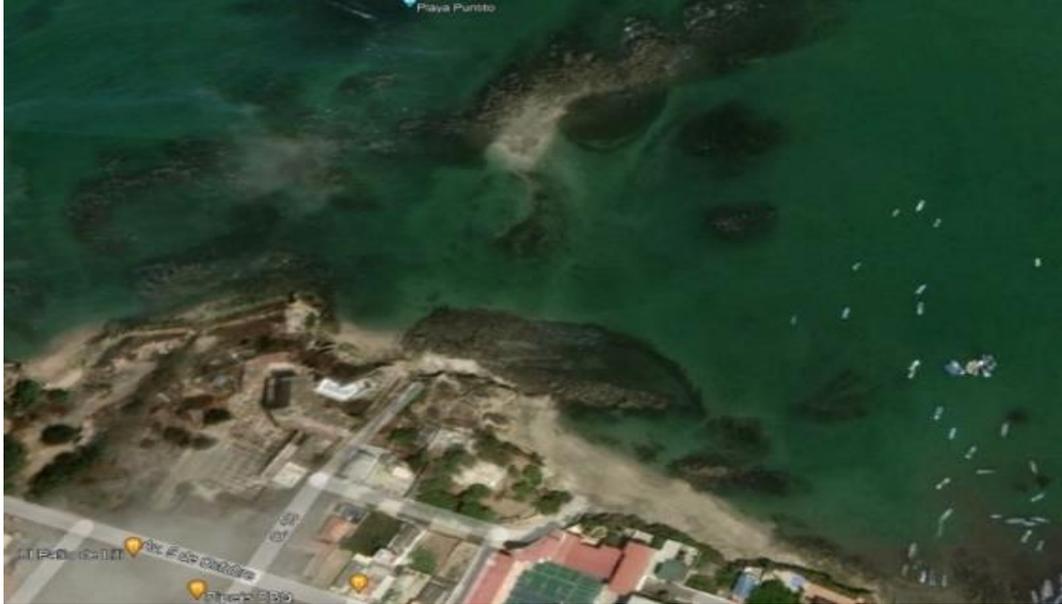
Figura 3

Perfil Acantilado objeto de estudio.

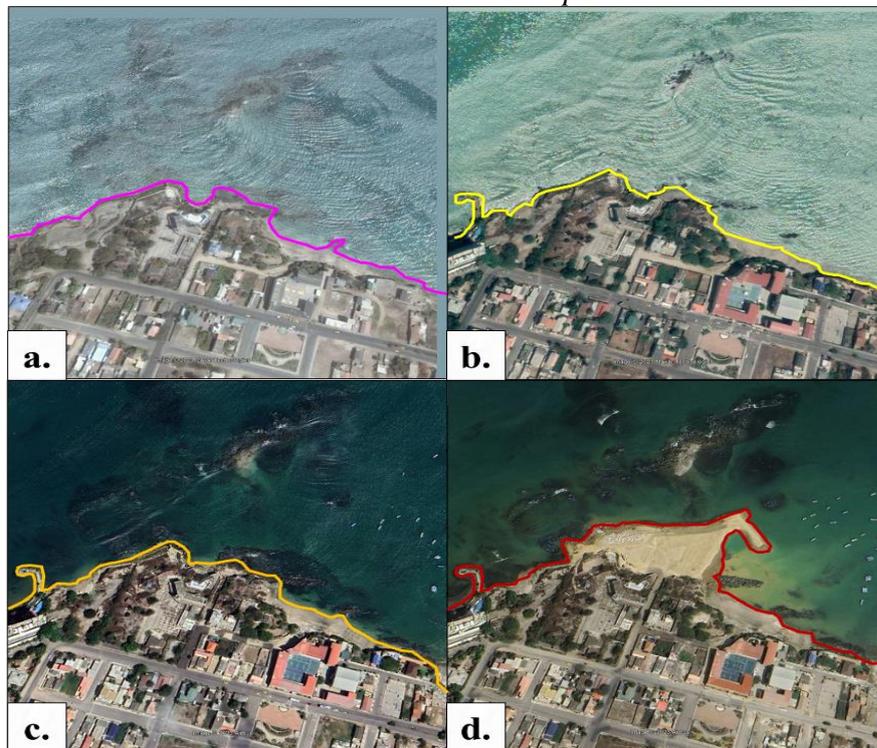
Figura 9.

Modificación de la línea de costa a través del tiempo.

Nota: Fotografías obtenidas del archivo histórico de Google Earth correspondientes a los años (a) 2006 (b) 2021 (c) 2022 y (d) 2023.

Los perfiles demuestran un sinnúmero de alteraciones al relieve, en la foto correspondiente al año 2023 se puede observar la plataforma en construcción de la Obra de Protección del Litoral. La modificación de la línea del litoral por la obra de protección costera comprende un sinnúmero de modificaciones al medio.

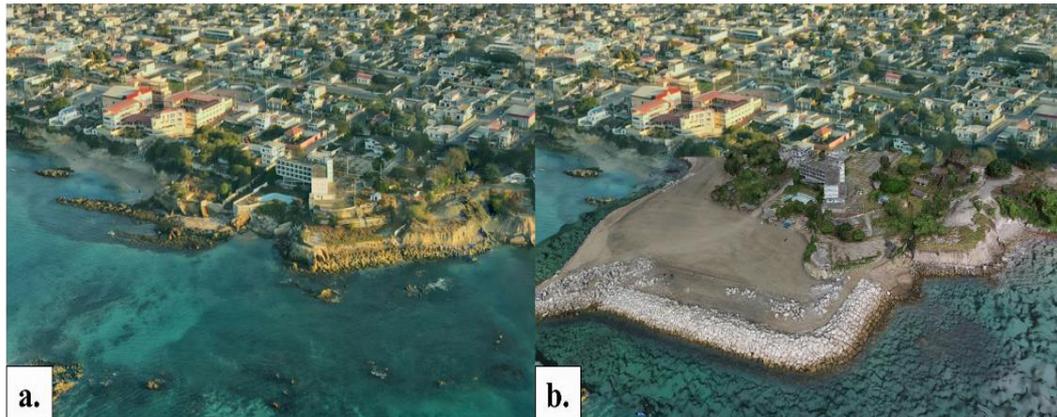
Figura 10.

Vista Isométrica de modificación de la línea de costa por obra de protección del litoral.

(a). *Fotografía 360° tomada de Google Maps Photo Sphere (Rodríguez, 2021).*

(b) *Fotomontaje de Modelo Tridimensional generado por Drone.*

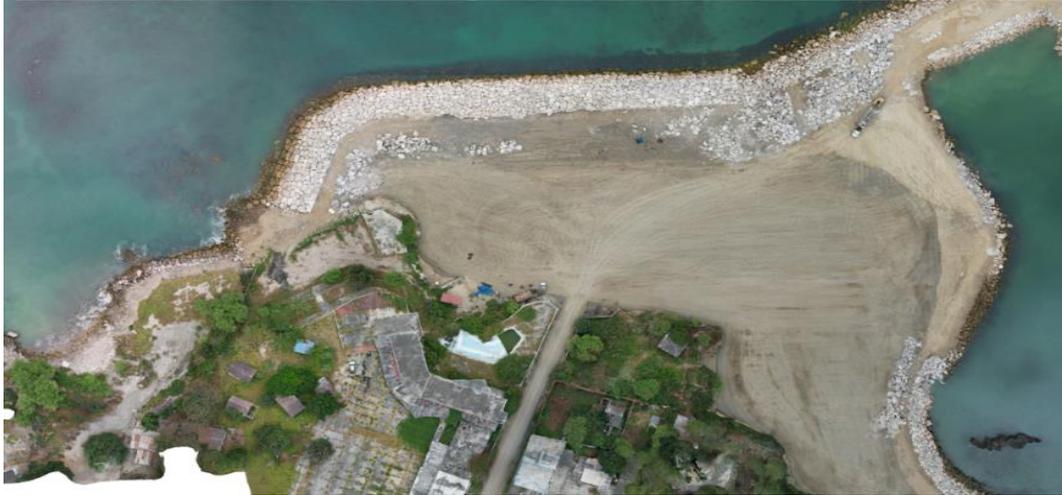
Figura 11.

Ortomosaico área de estudio – Campus Samarina

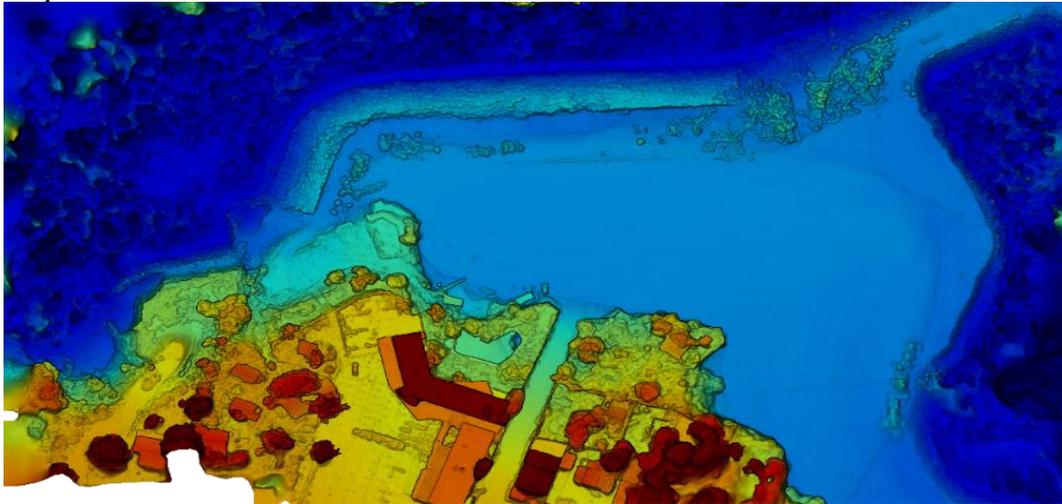
Figura 12.

Mapa de elevaciones del área de estudio.

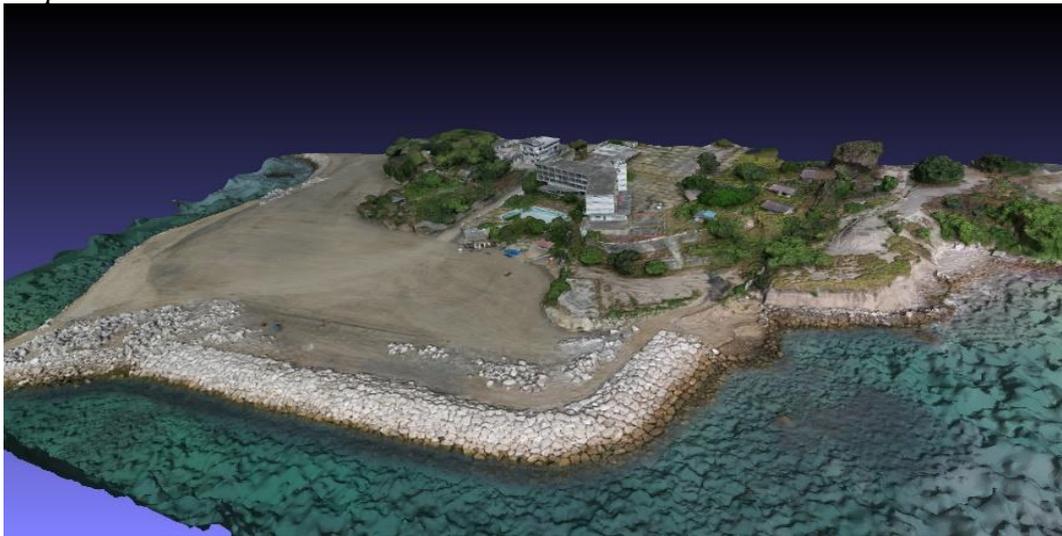
Figura 13.

Mapa de elevaciones del área de estudio.

Nota: Producto en formato .obj

Esta representación tridimensional de la superficie terrestre se generó a partir de los datos recopilados durante el levantamiento con UAV-Drone. Este modelo proporciona una representación precisa de la topografía y las

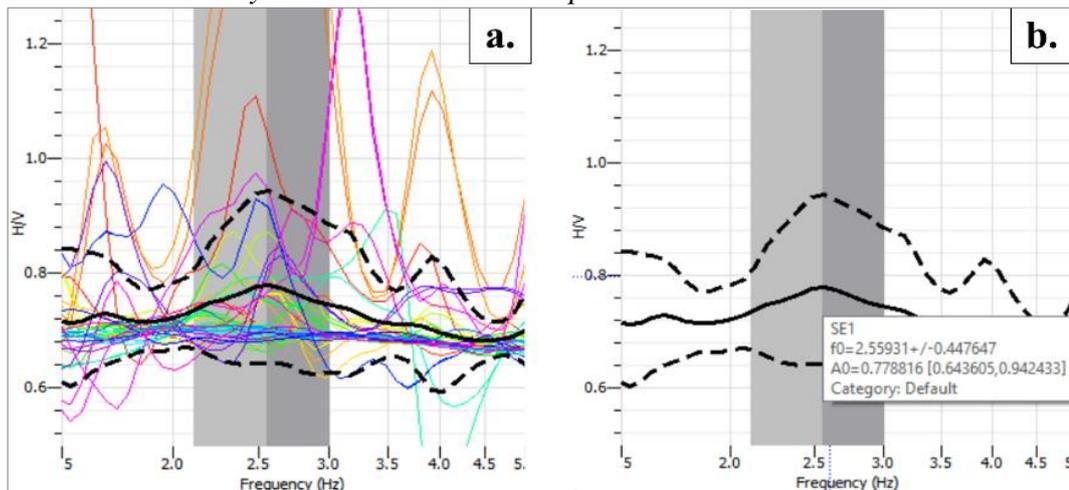
Figura 15

Resultados de ensayo de Nakamura en Campo Libre.

El ensayo de Nakamura en campo libre presenta modos y frecuencia de vibración del suelo, en la figura 14.a $F_o(Hz) = 2.56$ y la figura 14.b $T_o(s) = 0.39$, el valor de presenta valores significativos debido a la cercanía a un talud vertical de gran altura.

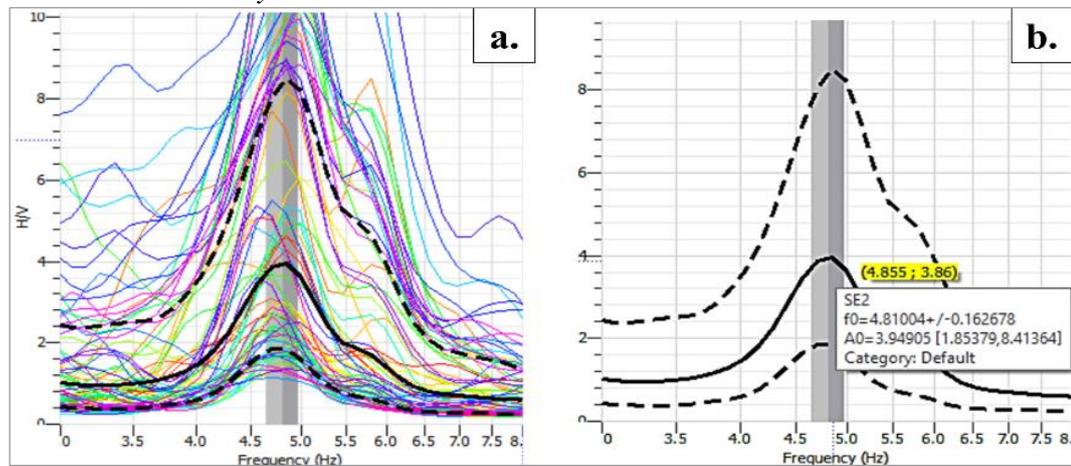
Figura 16

Resultados de Ensayo de Nakamura en estructura.

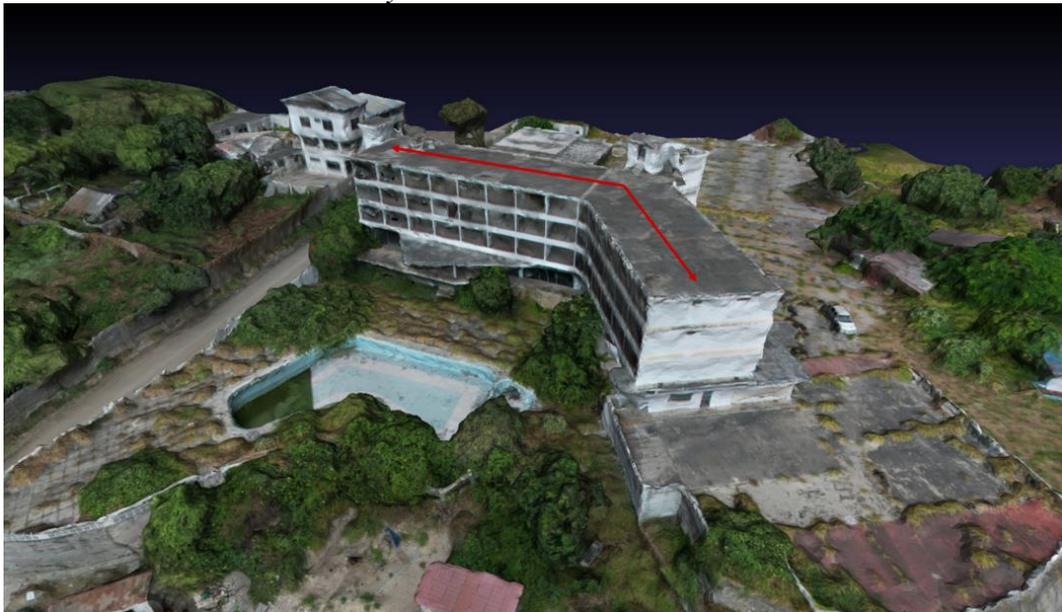
Figura 17

Geometría de estructura ensayada.

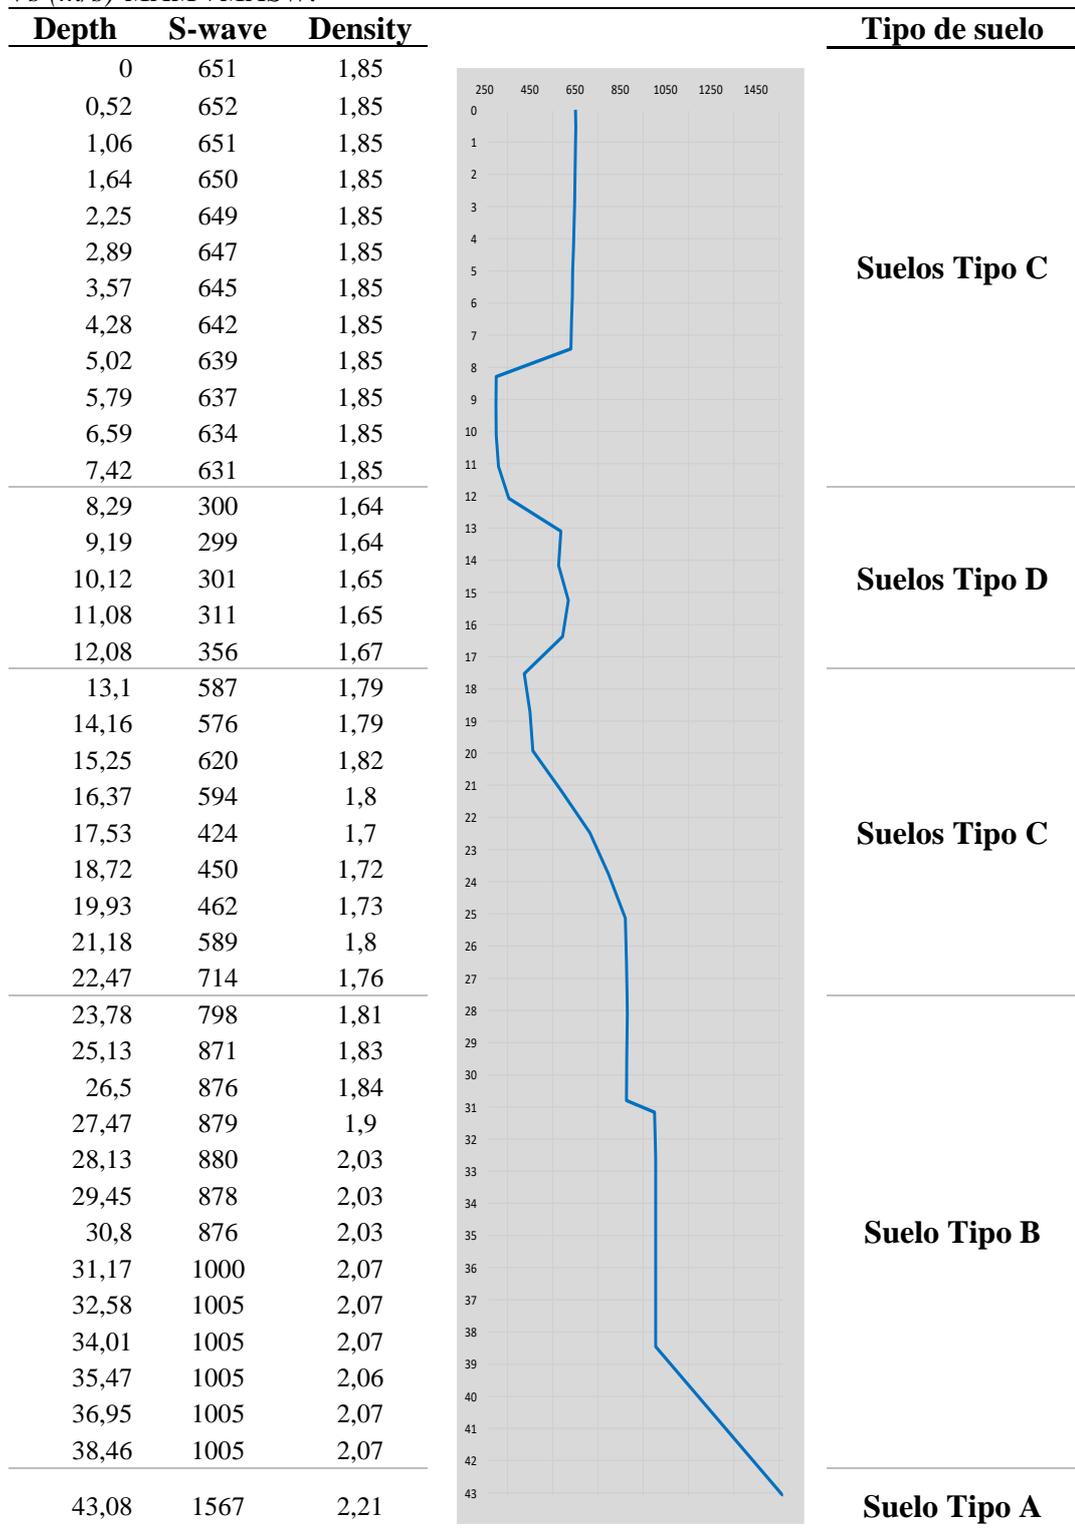
Tabla 11

Ensayos geofísicos para la determinación de la velocidad de las ondas de corte Vs (m/s)-MAM+MASW.

El análisis espectral de ondas superficiales de baja frecuencia del tipo Rayleigh se transmiten por la superficie del terreno cuyo rango de profundidad es proporcional a la longitud de onda y permite mediante el

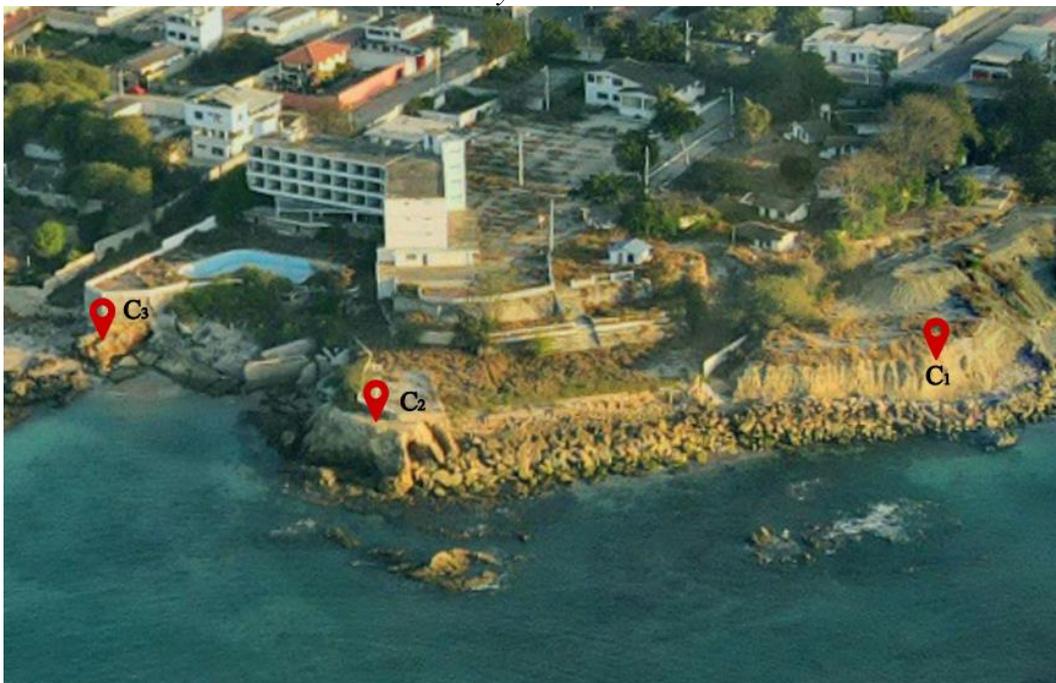
Figura 18

Vista Isométrica del sector de estudio y ubicación de marcadores.

En el marco del proyecto de investigación, se llevaron a cabo trabajos de caracterización geotécnica en tres sitios designados para el análisis de los taludes. Los marcadores 2 y 3 corresponden a taludes rocosos correspondiente a la formación Cayo, esta formación está compuesta por chert, lutitas y areniscas silicificadas, pudiendo observarse pliegues, de acuerdo a (Nuñez del Arco & Dugas, 1986) quienes caracterizaron la zona como olistolitos del miembro Guayaquil, en este caso su equivalente el miembro Santa Elena de la formación Cayo en la península, son de carácter singenéticos, formados simultáneamente con las capas de lutitas y areniscas finas durante el proceso de sedimentación y consolidación, los mismos son importantes para comprender la historia geológica del área y tienen implicaciones en la estabilidad y el comportamiento de los taludes que están compuestos por estas capas plegadas.

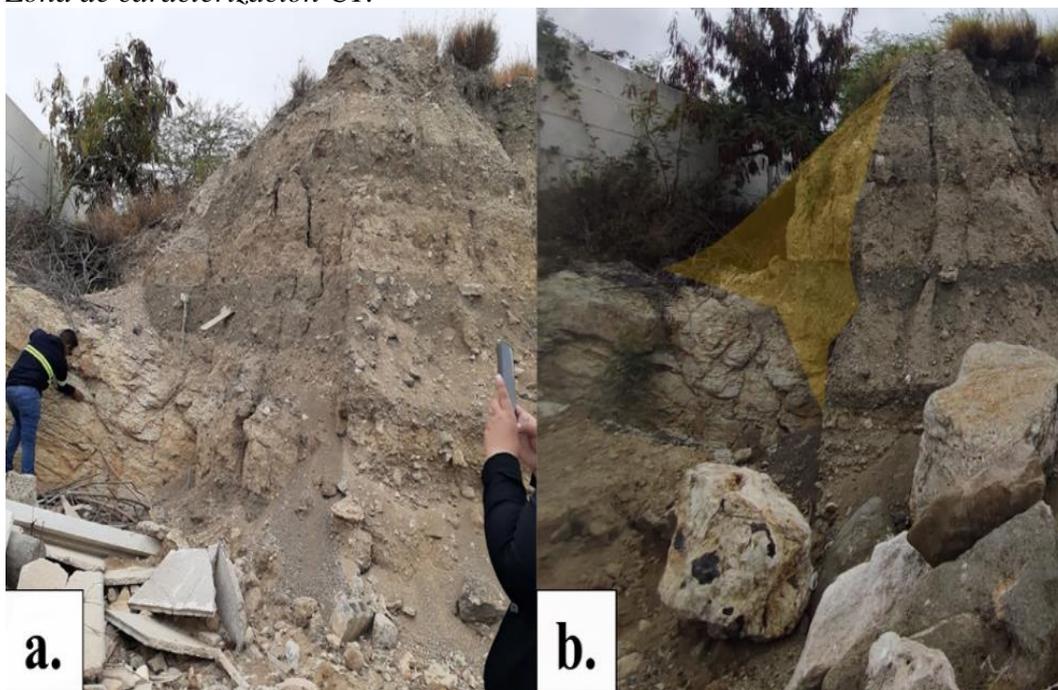
Figura 19

Zona de caracterización C1.

Es visible la zona de contacto entre suelos residuales y la matriz rocosa correspondiente al miembro Santa Elena de características geotécnicas similares a las caracterizaciones 2 y 3 detalladas posteriormente, así como el transporte de materiales por acción de lluvias. Acorde a los ensayos realizados la estratigrafía de la caracterización C1 se detalla en la **tabla 12** y **figura 20**.

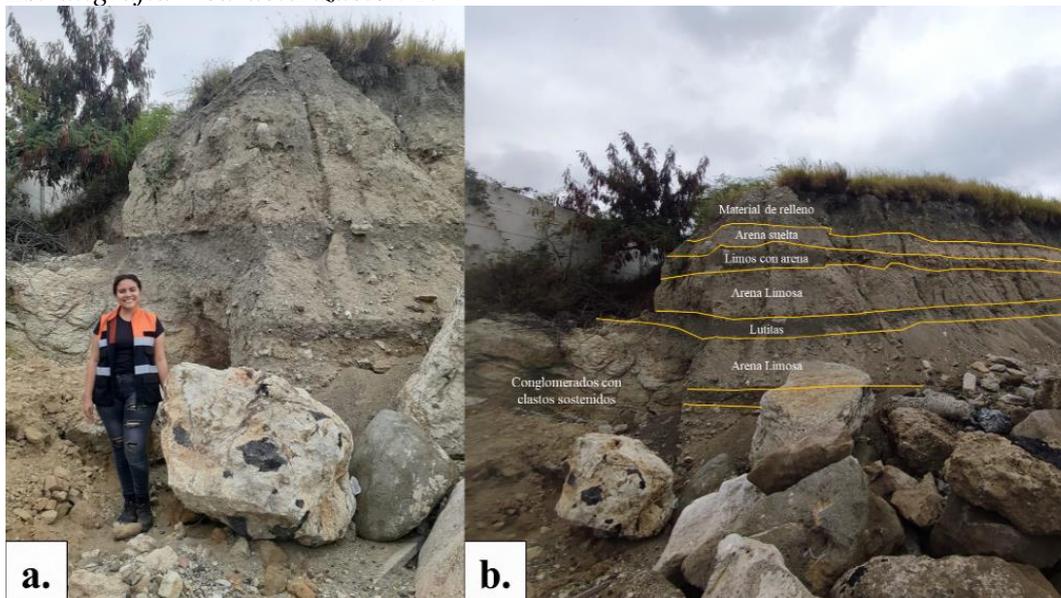
Figura 20

Estratigrafía – caracterización 1.

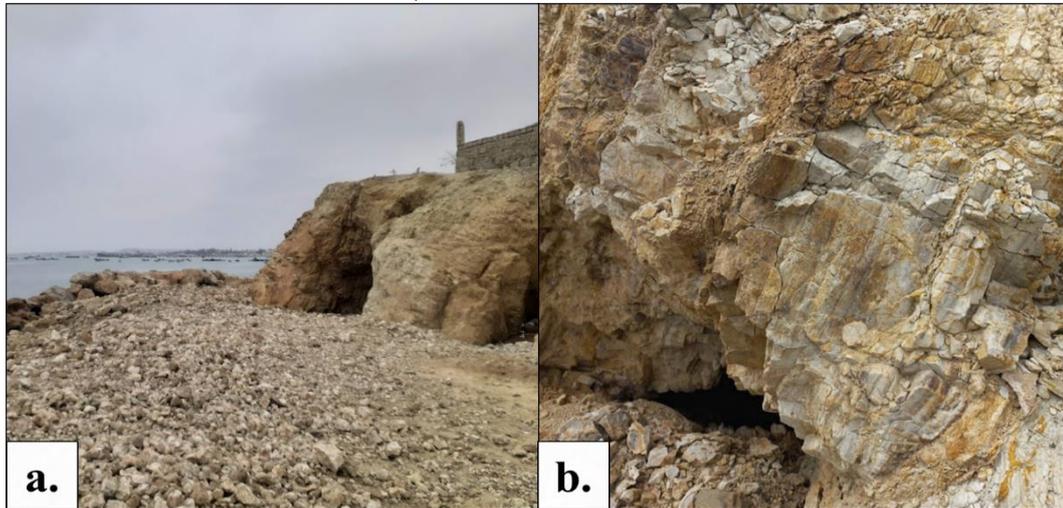
Figura 24

Caracterización Geotécnica C2, cavernas de abrasión.

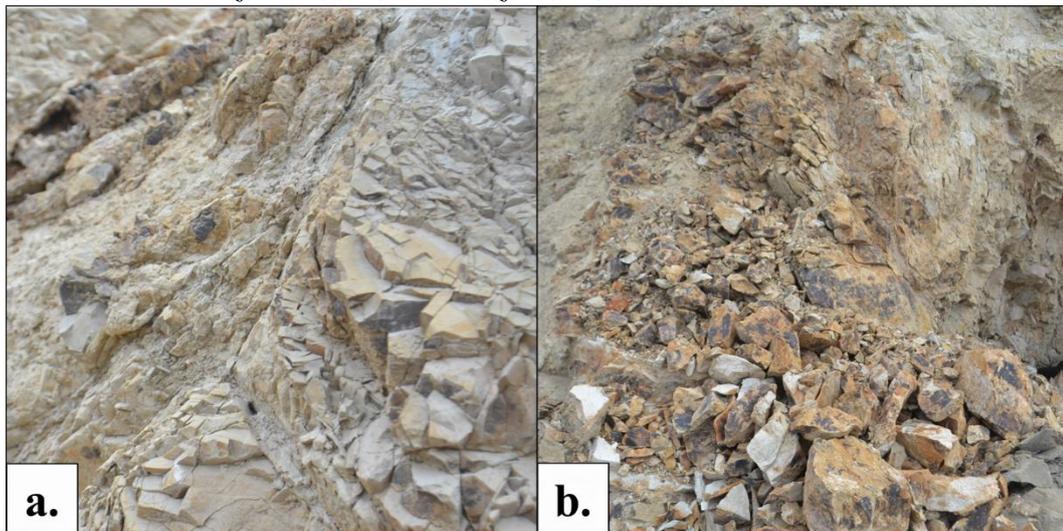
Figura 25

Calidad del Macizo Rocoso Caracterización C2.

Los resultados del análisis RMR se muestran en la **Tabla 14** y del análisis Q de Barton en la **Tabla 15**. De acuerdo con la caracterización del talud la calidad de la roca para clasificación RMR resulta con un puntaje de 34 puntos, considerado Clase IV, de calidad “mala” y para la clasificación Q de Barton un puntaje de 0.09, considerado “extremadamente malo”. En la figura 21 se muestra la parte superior del talud donde existe un mirador que se encuentra con afectaciones estructurales con alta probabilidad de colapso que, sumado a la calidad de la roca y las características del tipo de suelo, podrían desencadenar derrumbes, por lo que se considera una zona de peligro.

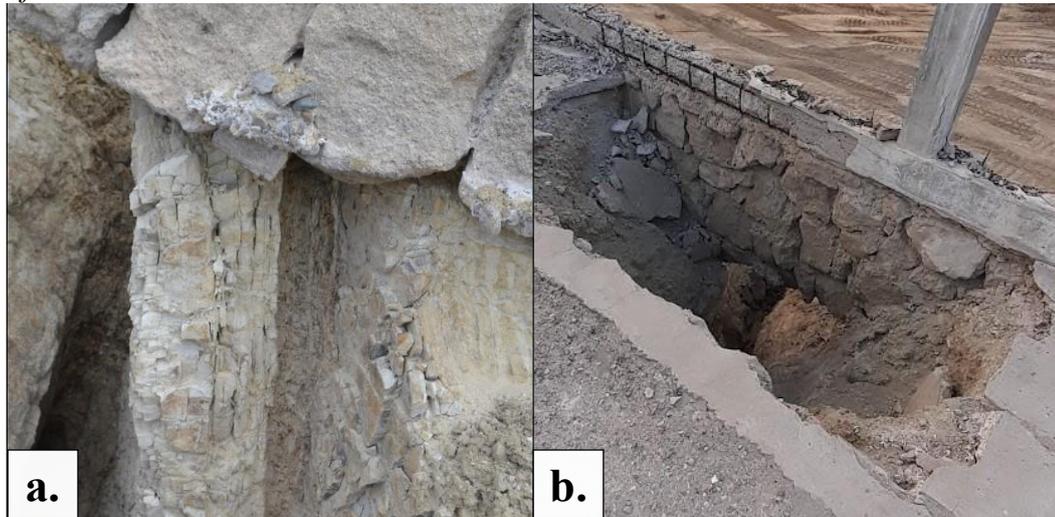
Figura 21

Afectaciones estructurales en construcciones sobre el talud.

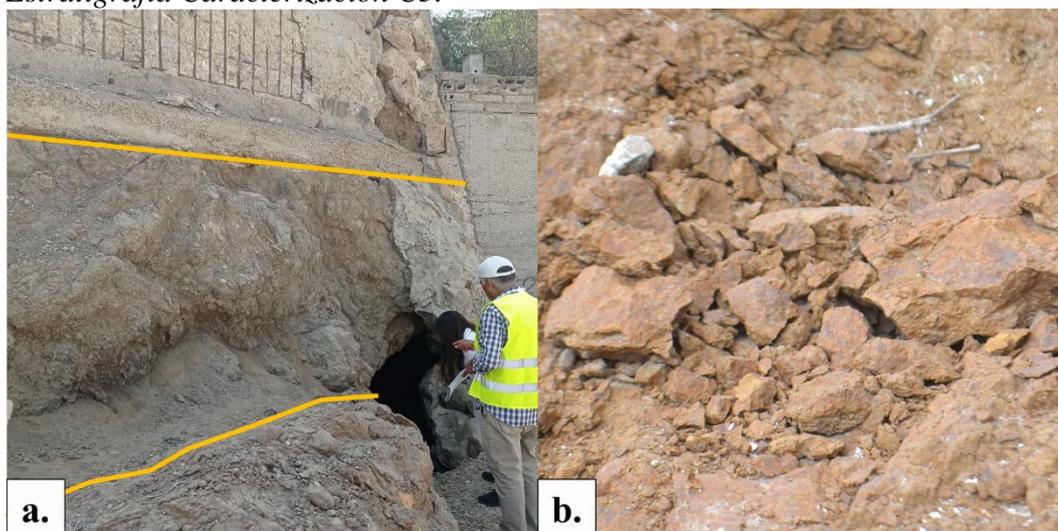
Figura 22

La caracterización C3, corresponde a Formación Cayo, miembro Santa Elena y miembro Cayo, se evidencian tres estratos conglomerados con clastos sostenidos con fracturas o vetas de yeso, el segundo se describe como conglomerados en matrices sostenidas de areniscas, y areniscas con bloques de basalto que pudieron ser observados en la parte interna de las cavernas formadas por abrasión marina, estos bloques de basalto en concordancia con la información y cartas geológicas de la puntilla de Santa Elena, pueden dar evidencia de la formación Piñón, la estratigrafía se presentan en la **Tabla 16** y en la **Figura 22**.

Estratigrafía Caracterización C3.

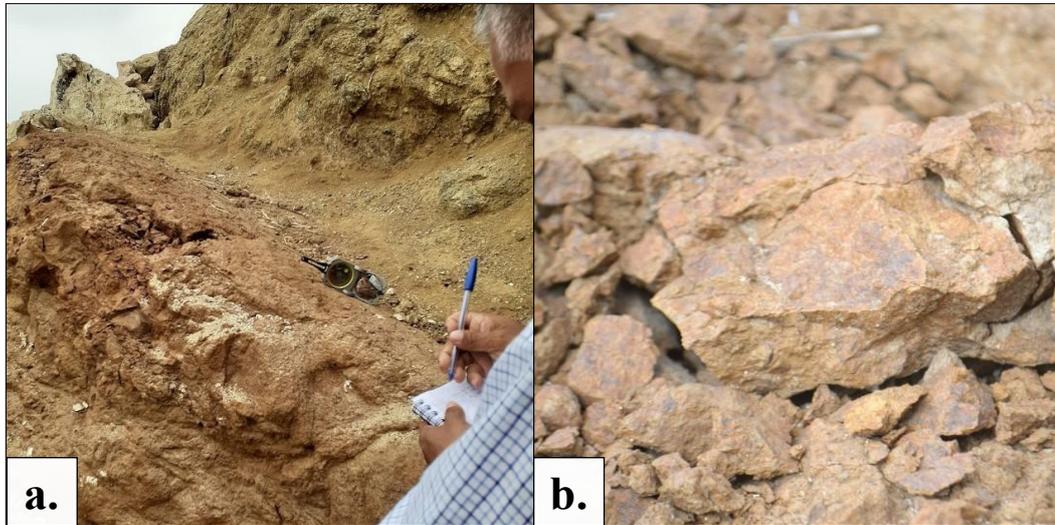
Figura 23

En la **Figura 23.a** se observan depósitos meteorizados de conglomerados matrices sostenida de areniscas con un color marrón rojizo, en la **Figura 23.b** se observan fragmentos de la matriz rocosa.

Caracterización geotécnica 3.

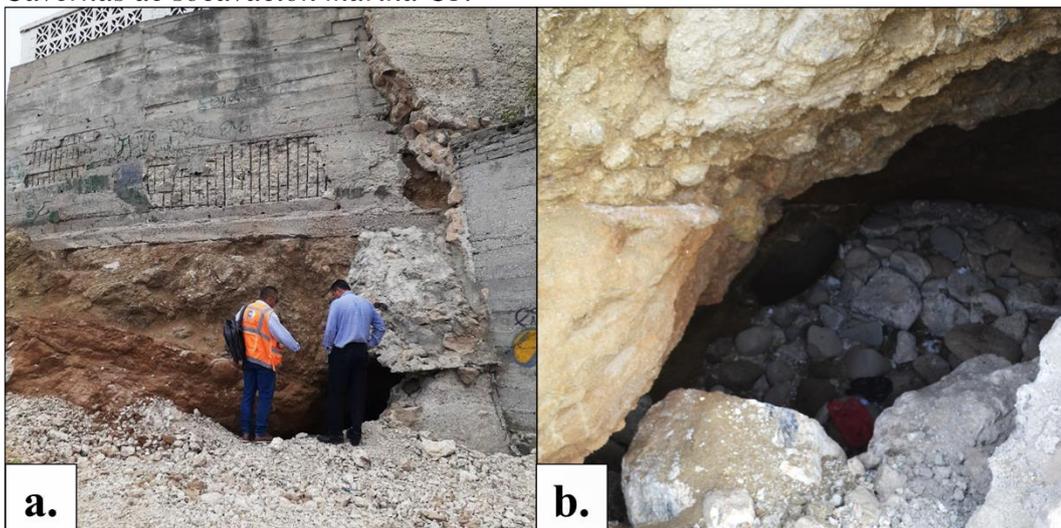
Figura 24

En la **Figura 24** muestra la caracterización C3 se encuentra como base de una estructura perteneciente al hotel y producto de la erosión marina se encuentran cavernas de socavación marina, dentro de las cavernas se observa basalto, estas cavernas presentan sitios de riesgo e inestabilidad, se propone su relleno con hormigón ciclópeo.

Cavernas de socavación marina C3.

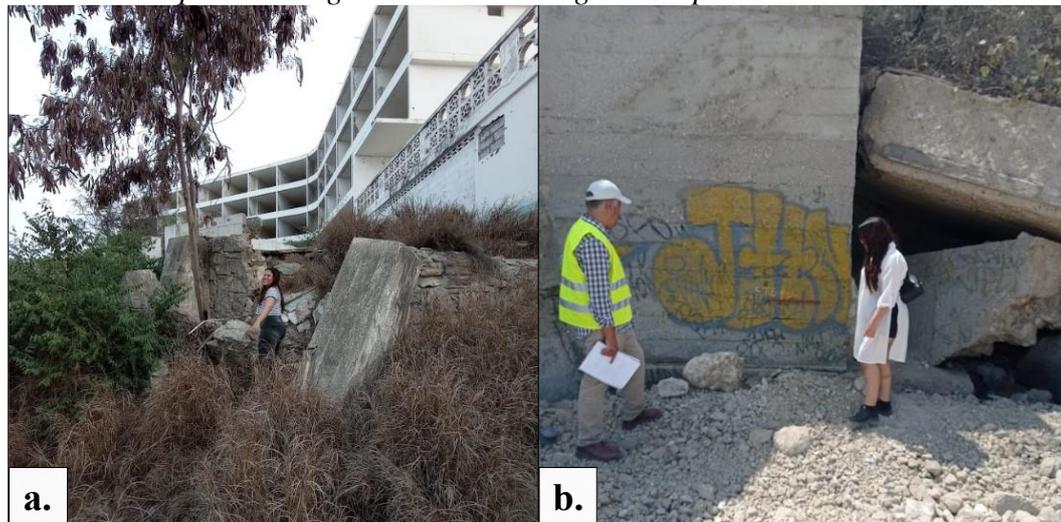
Figura 25

La **Figura 25** muestra cavernas de abrasión, cercana a esta caracterización se observan bloques de hormigón ciclópeo que correspondían a un antiguo muro de contención, estos son vestigios de problemas vinculados a la inestabilidad.

Caída de bloques de antiguo muro de hormigón ciclópeo.

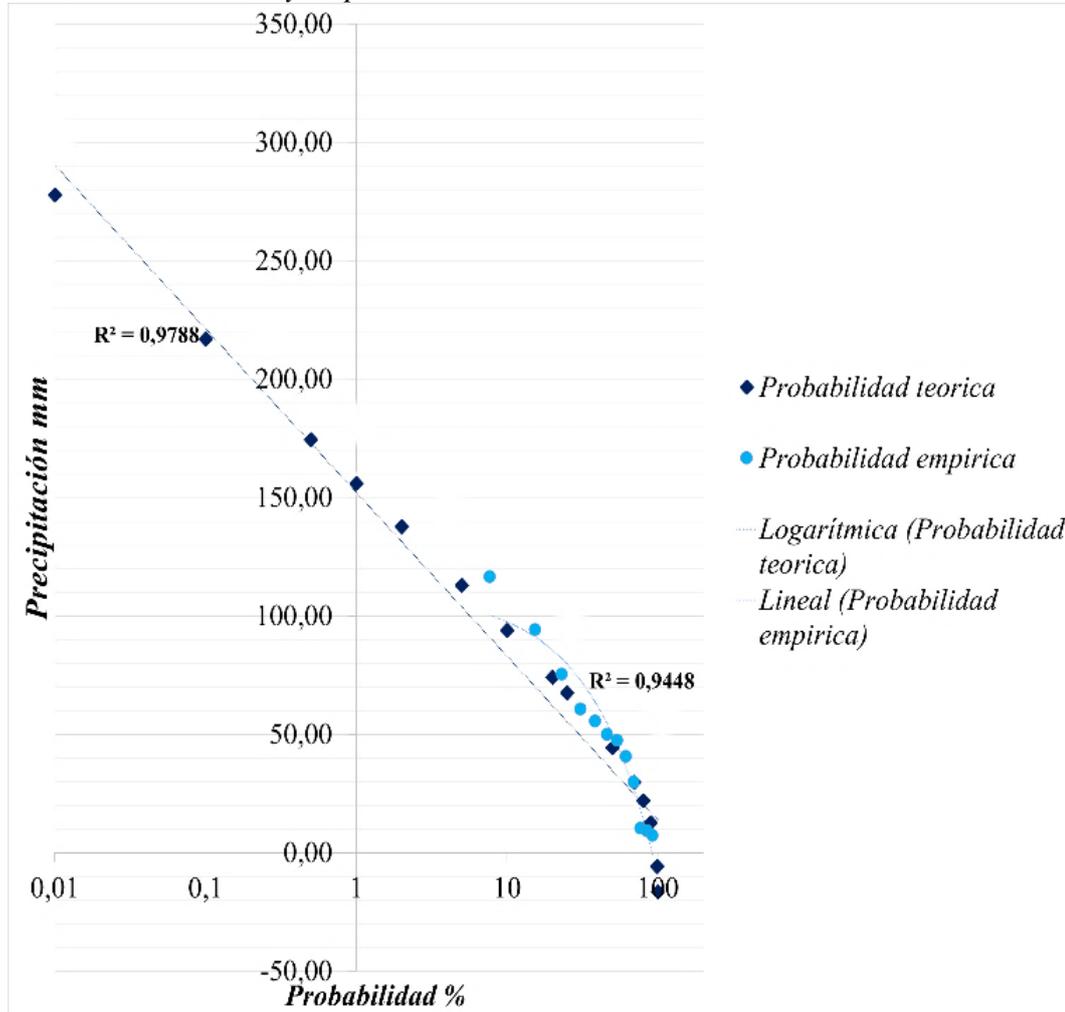
Figura 30

Probabilidad teórica y empírica de ocurrencia de eventos extremos.

baja sedimentación o compactación, y presenta fallas estructurales en su matriz interna, las precipitaciones en los valores presentados afectaran a estabilidad del talud, sin que estas representen eventos extremos.

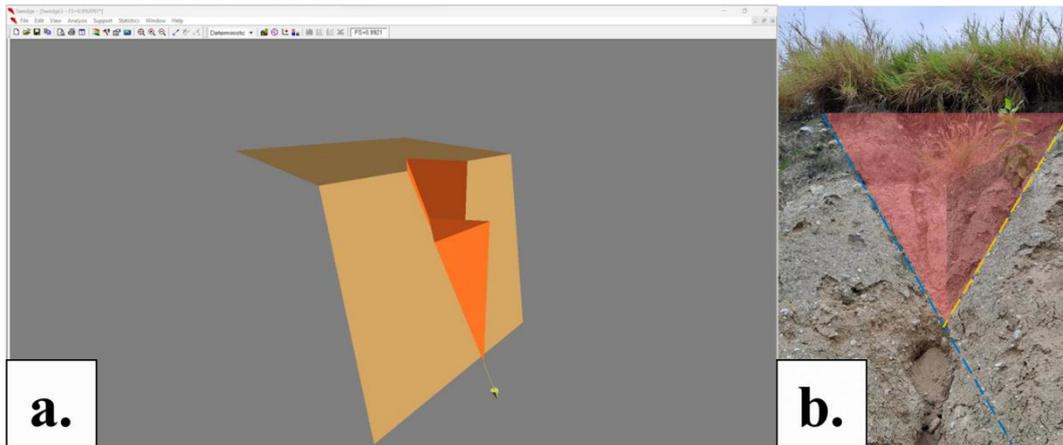
Figura 34

Análisis de Estabilidad del Talud.

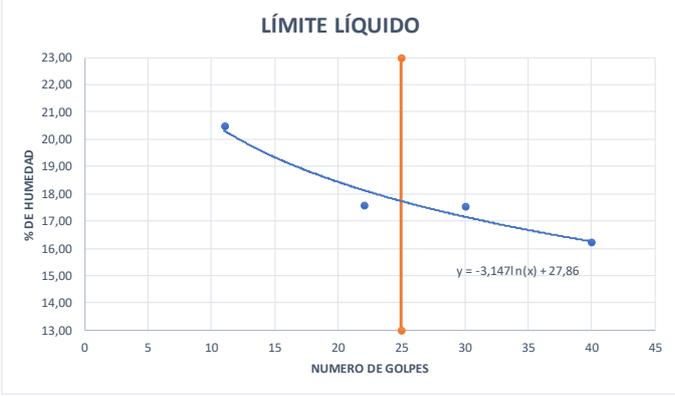
LÍMITE LÍQUIDO

LÍMITE PLÁSTICO (PL)	15
LÍMITE LIQUIDO (LL)	18
ÍNDICE DE PLASTICIDAD (PI) (LL-PL)	3
