**UNIVERSIDAD ESTATAL PENÍNSULA DE SANTA ELENA**  
**FACULTAD DE CIENCIAS DE LA INGENIERÍA**  
**CARRERA DE PETRÓLEOS**

“EVALUACIÓN DEL PROCESO DE LIMPIEZA DE POZOS  
PRODUCTORES UTILIZANDO EL TUBING BAILER PARA REMOCIÓN  
DE ARENA EN EL BLOQUE 60, BLOQUE 57 Y BLOQUE 7  
(FORMACIONES HOLLÍN Y NAPO)”

**TRABAJO DE INTEGRACIÓN CURRICULAR**

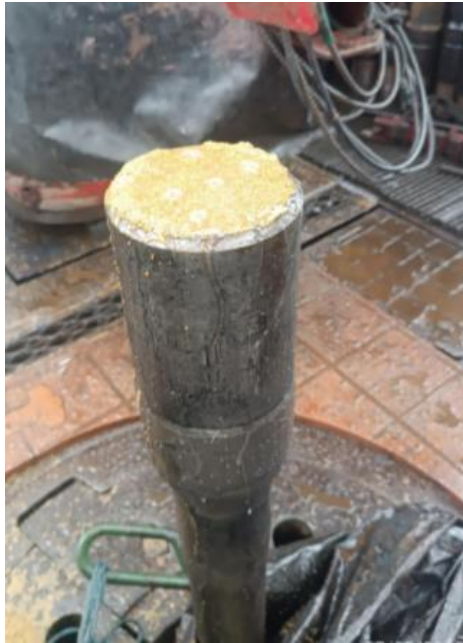
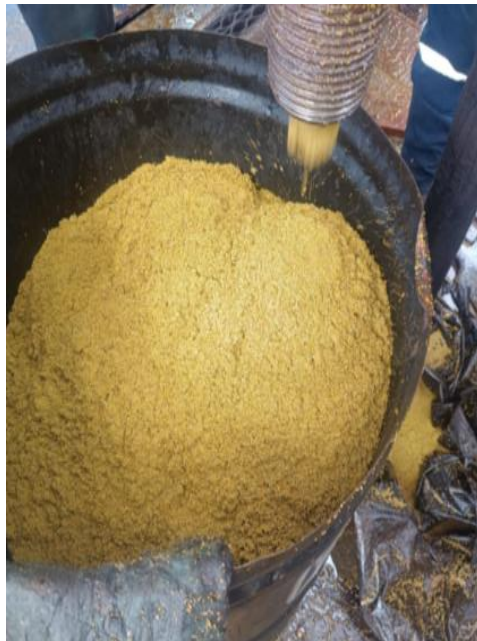
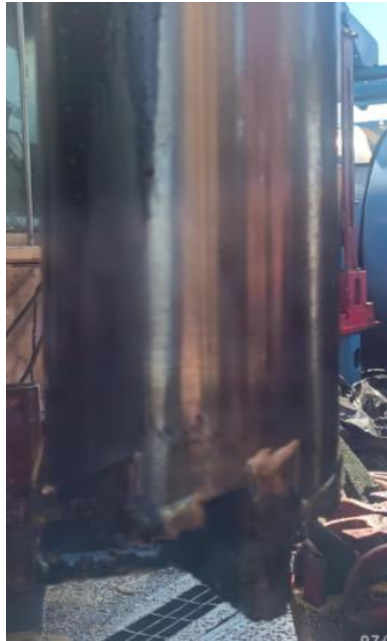
**ANEXO 1 IMÁGENES DE BHA Y ARENA  
RECUPERADA EN POZO R-01**

Fig. 28 Operación de limpieza de arena mediante Tubing Bailer.

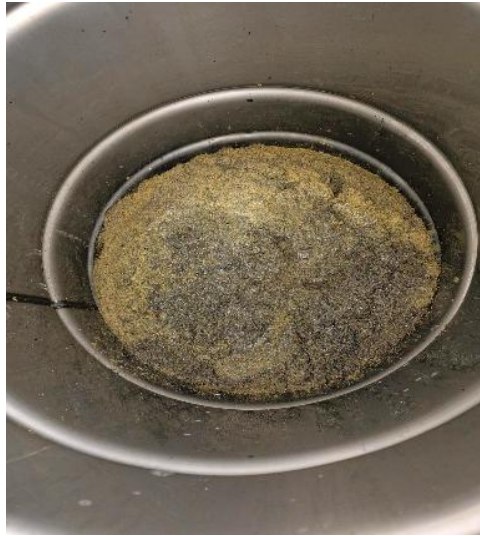
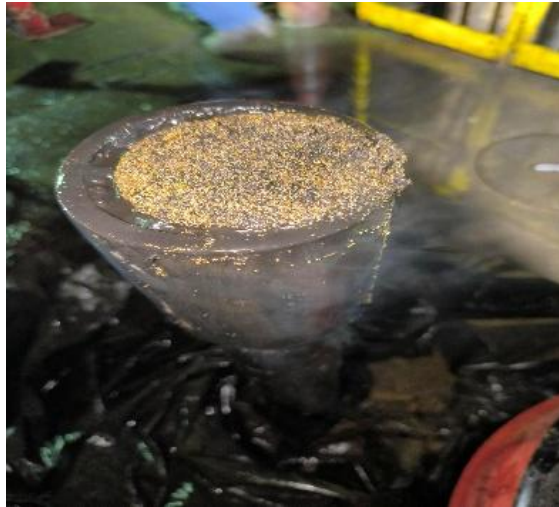
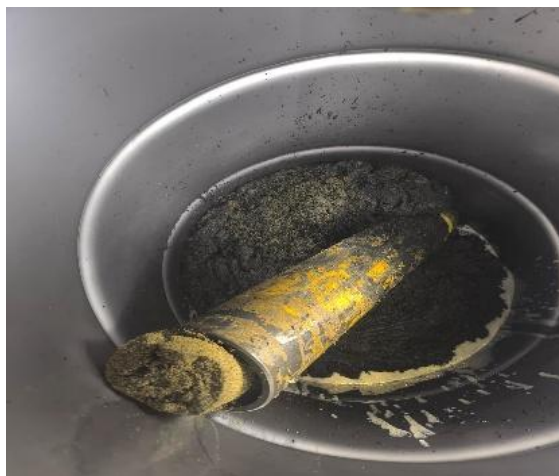
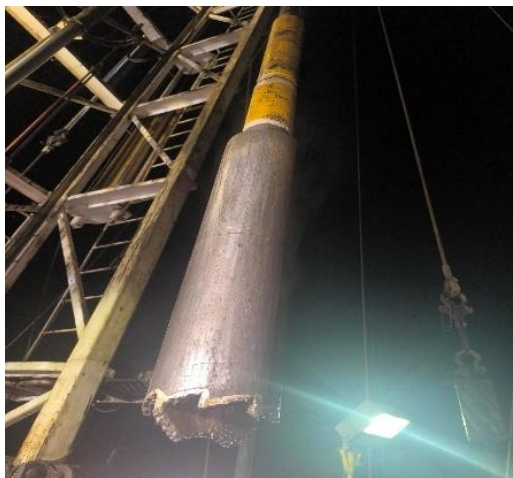
## **ANEXO 2 IMÁGENES DE BHA Y ARENA RECUPERADA EN POZO R-02**

Fig. 32 Operación de limpieza de arena mediante Tubing Bailer.

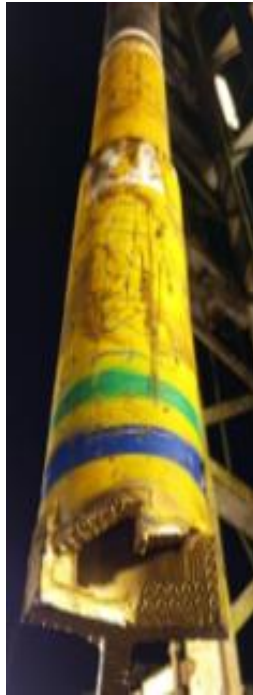
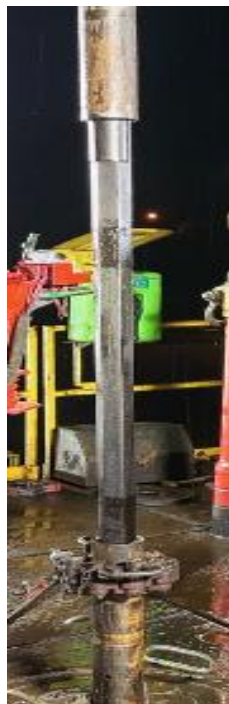
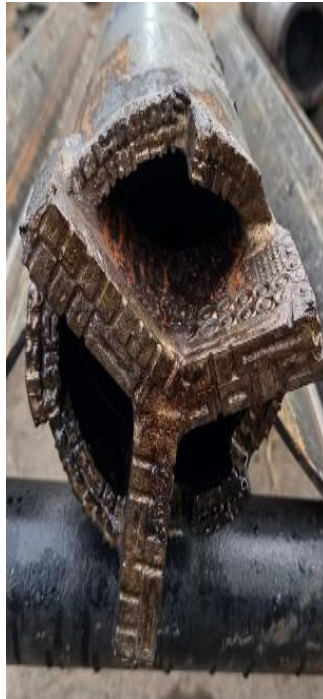
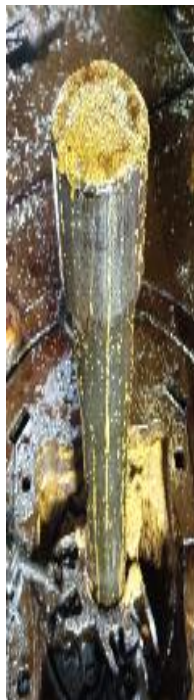
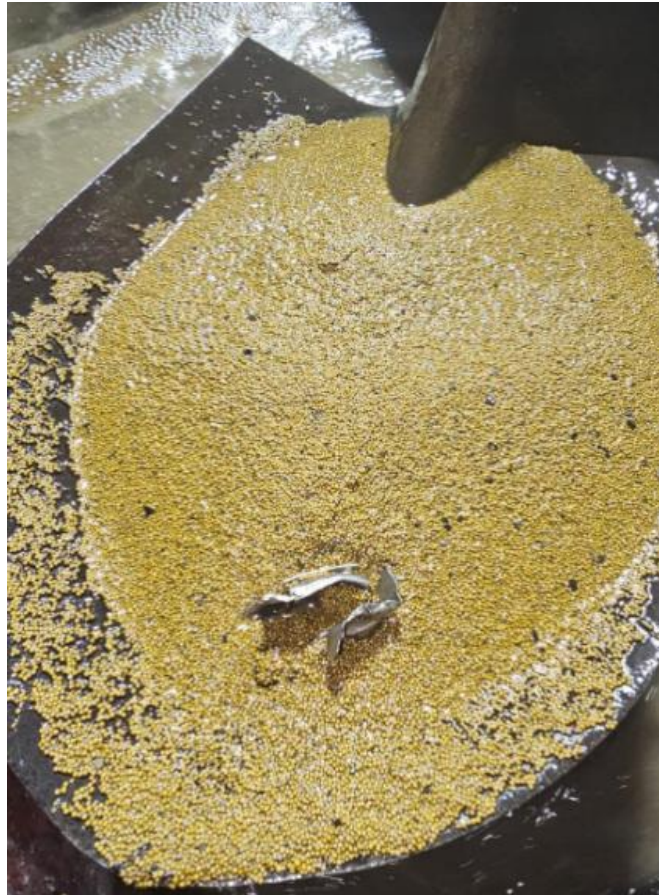
**ANEXO 3 IMÁGENES DE BHA Y ARENA  
RECUPERADA EN POZO R-03**

Fig. 38 Operación de limpieza de arena mediante Tubing Bailer.
