PROPUESTA DE REFORZAMIENTO DE UNA EDIFICACIÓN
RESIDENCIAL MEDIANTE EL ANÁLISIS ESTRUCTURAL NO
LINEAL.

TRABAJO DE INTEGRACIÓN CURRICULAR

BORBOR RODRÍGUEZ HÉCTOR MANUEL
BALÓN MEDINA HÉCTOR ARTURO

LA LIBERTAD - ECUADOR

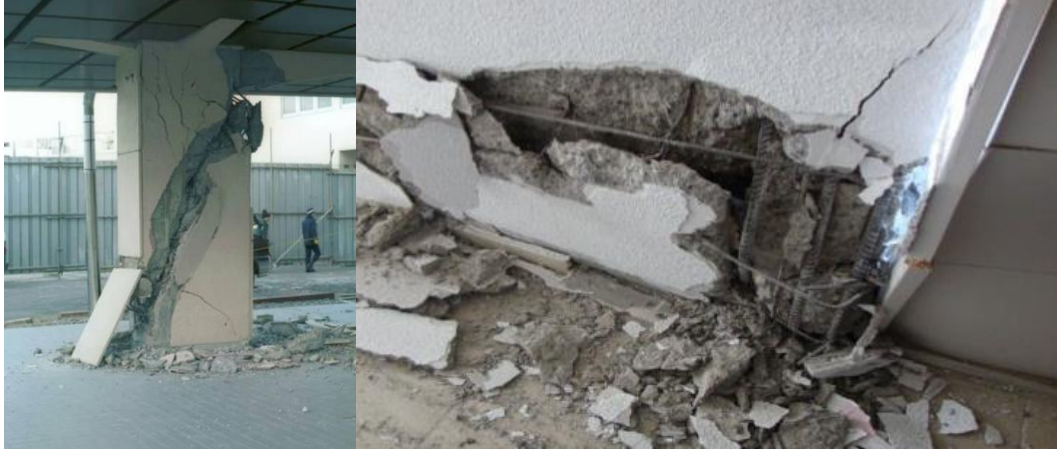
Figura 2.3

Falla por cortante en una columna y un muro de hormigón armado.

Nota: Patrón de fisuración diagonal característico. Adaptado de Wight & MacGregor, 2012.

columnas (ver Figura 2.3). En columnas cortas o con poca cantidad de estribos, este tipo de falla es común durante sismos (Wight & MacGregor, 2012).

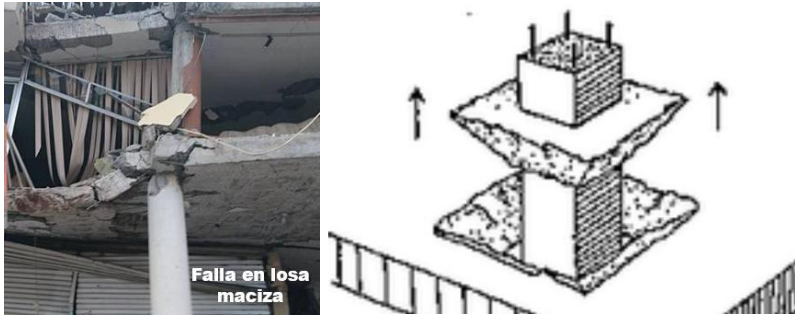
Figura 1.

Esquema del mecanismo de falla por punzonamiento en una losa.

(Nota: Se muestra la superficie de falla troncocónica. Adaptado de ACI 318, 2019).

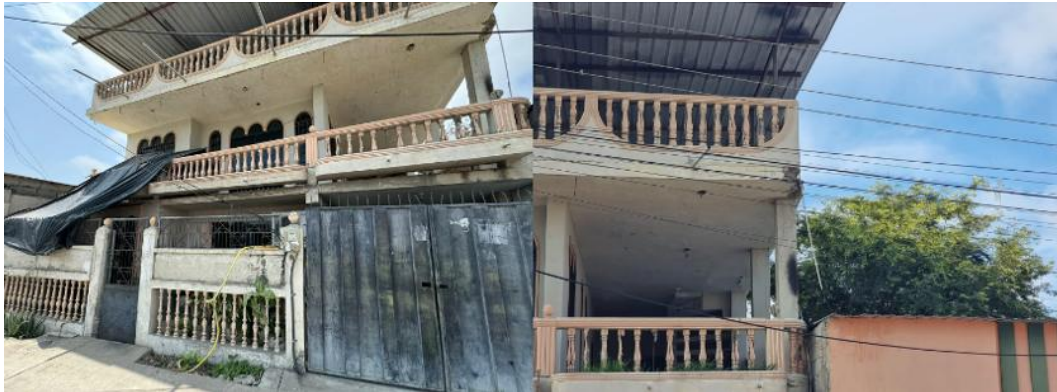
Figura 11.

Vista exterior vivienda de estudio

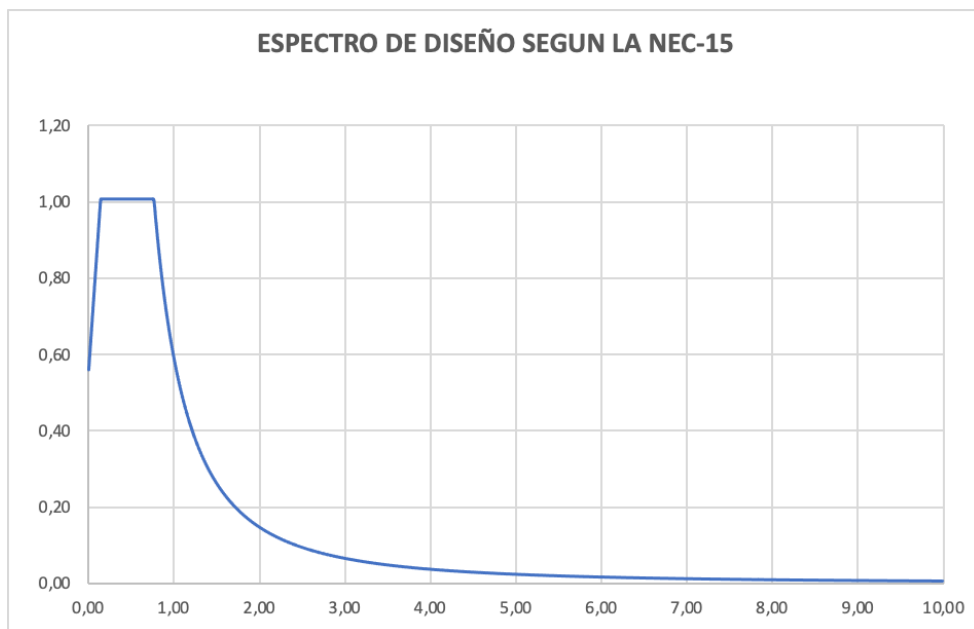
Figura 12.

Espectro de Diseño de la estructura

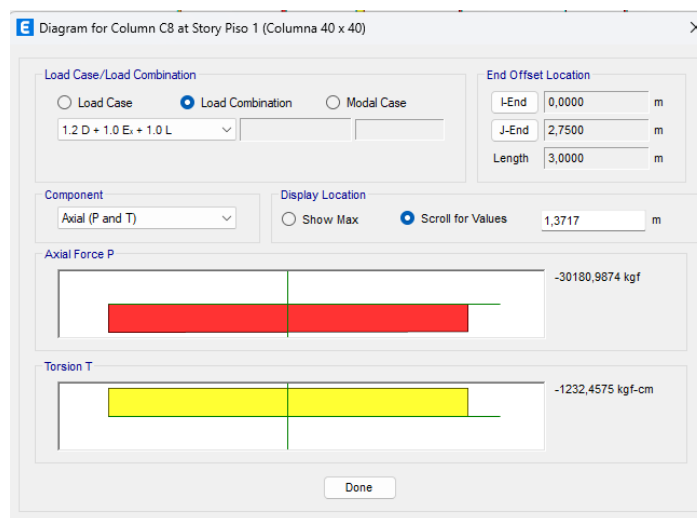
Ilustración 22

Diagrama axial para combinación 1.2D + Ex + 1.0L.

$$P_u = -30180.99 \text{ kgf} \approx -296 \text{ kN}$$

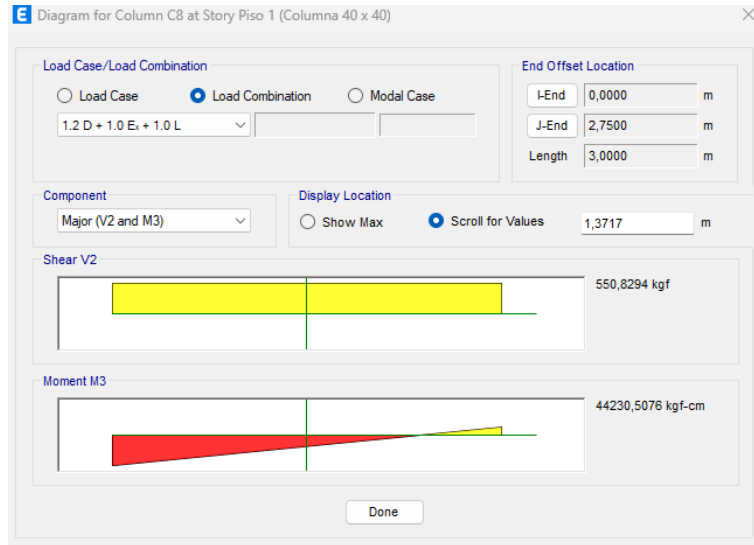
Ilustración 23

Momento M3 para la combinación de diseño

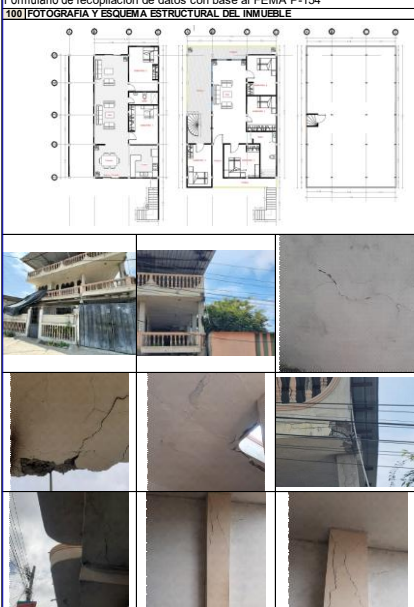
100 FOTOGRAFÍA Y ESQUEMA ESTRUCTURAL DEL INMUEBLE

Anexo 1. FORMULARIO DE DETECCIÓN VISUAL RÁPIDA DE VULNERABILIDAD SÍSMICA PARA EDIFICACIONES Nivel 1
 Formulario de recopilación de datos con base al FEMA P-154 **Muy alta sismicidad**

- Fisuras diagonales y desprendimiento de recubrimiento en columnas esquinadas (patología típica de falla por cortante).
- Grietas horizontales en losas nervadas y bordes de voladizos, asociadas a flexión excesiva y a discontinuidad de armado.
- Deterioro por humedad en los primeros niveles y presencia de acero corroído en zonas expuestas.
- Columnas delgadas en planta baja, con reducción significativa de rigidez y ausencia de muros de confinamiento efectivos.
- Irregularidad en elevación moderada a grave (pérdida de continuidad de elementos verticales y retranqueos de fachada).
- Irregularidad en planta por asimetría y disposición no ortogonal de vigas principales.
- No se evidencia “golpeteo” con edificaciones adyacentes.
