**EVALUACIÓN DEL REDISEÑO APLICADO EN LA
COMPLETACIÓN DEL POZO SHUSHUFINDI-I119 PARA PREVENIR
LA FORMACIÓN DE INCRUSTACIONES INORGÁNICAS**

ING. MEDRANO ESPINOSA EDISON BOLÍVAR

**Previo a la obtención del grado académico en
MAGÍSTER EN PETRÓLEOS**

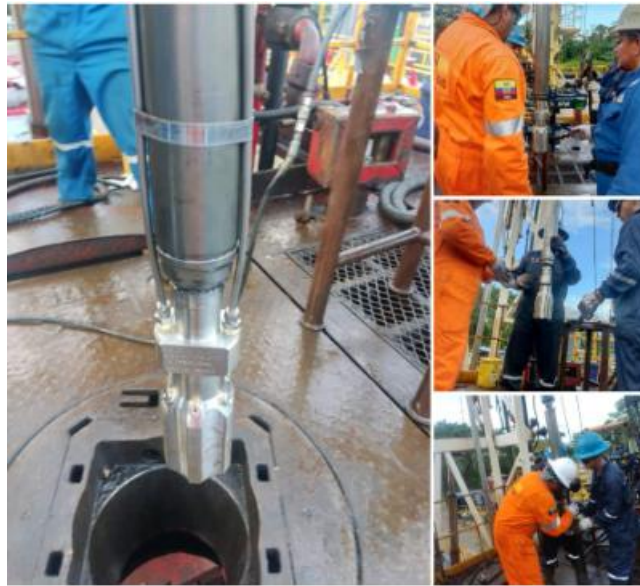
Ilustración 6. Armado de equipo BES con doble tubo capilar y mandril para inyección de química en fondo de pozo

Implementación de líneas de inyección que permiten entregar el químico directamente en la zona productora, cubriendo áreas con mayor presencia de incrustaciones (Mpelwa & Tang, 2019).

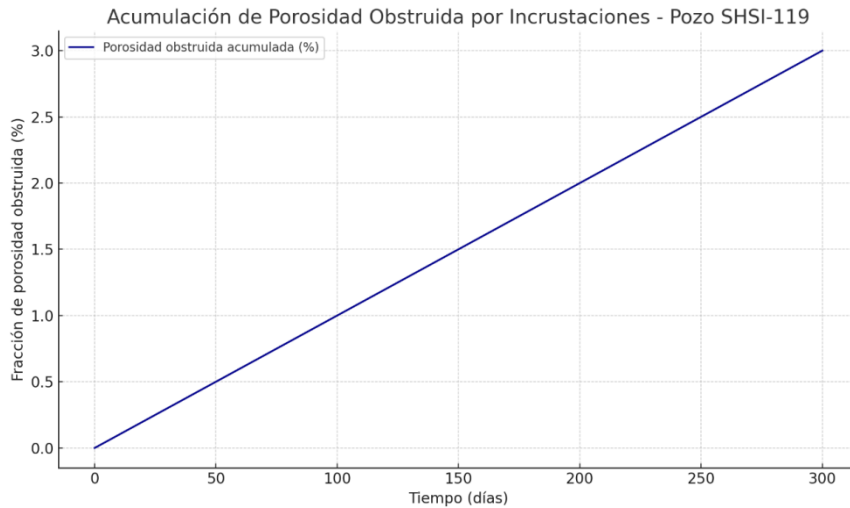
Ilustración 10. *Reducción de la porosidad por efecto de la incrustación*

De la misma manera, el comportamiento de la porosidad se vería afectado por el efecto de las incrustaciones depositadas en el interior de la roca reservorio, lo cual se presenta a continuación en la Ilustración 10, con los mismos datos de entrada según las condiciones de producción del pozo SHSI-119. En ella se puede identificar, que la fracción de porosidad obstruida llegaría hasta un 3% aproximadamente, lo cual indica que este problema es crítico a nivel operacional y productivo.

Nota: Datos para la simulación de Arena T: Porosidad = 17%, permeabilidad = 350 mD, pH = 7,01, TDS = 17000, T = 180° F, caudal = 1030 barriles/día, tiempo = 300 días, $[Ca^{2+}] = 1200$.

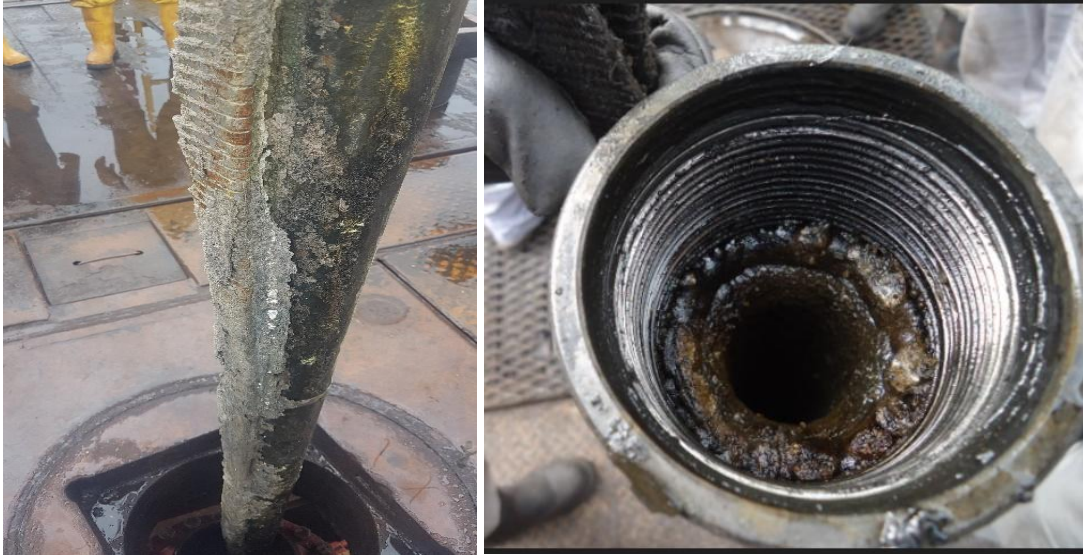
Ilustración 15. *Acumulación de escala en cable eléctrico del equipo BES y diámetro interno de la tubería de producción*

Nota: los depósitos de escala afectan las instalaciones de subsuelo, afectando la operación del equipo BES y perjudicando el aporte del pozo.

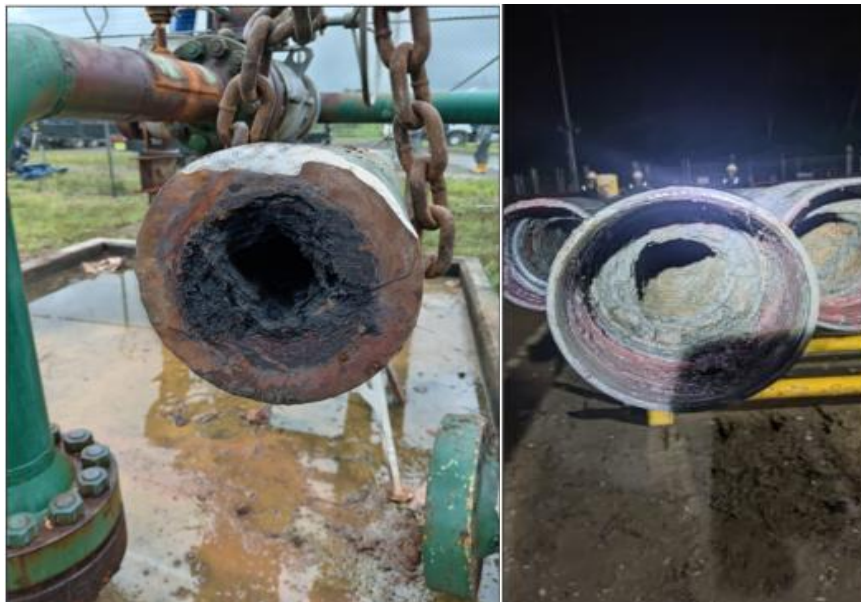
Ilustración 16. *Escala y sulfuros taponando línea de superficie*

Nota: los depósitos de escala también han afectado líneas de superficie que dirigen la producción del pozo con la Estación Central, afectando la producción al estrangular las líneas de flujo y por ende la producción del pozo .

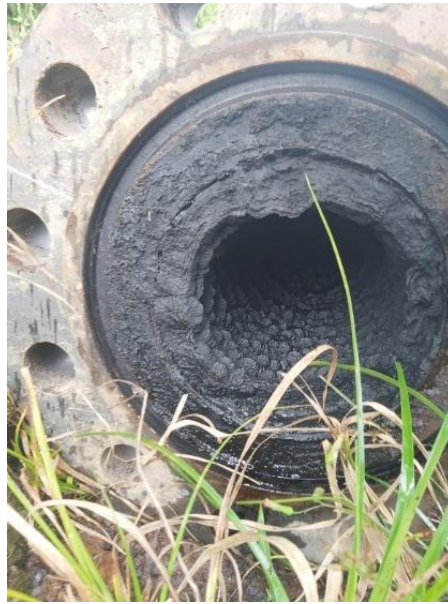
Ilustración 17. *Crecimiento anular de escala y sulfuros en línea de superficie del pozo*

Nota: se visualiza otro segmento de la línea de flujo de superficie afectado con el crecimiento anular de escala y sulfuros, disminuyendo la luz de la tubería.

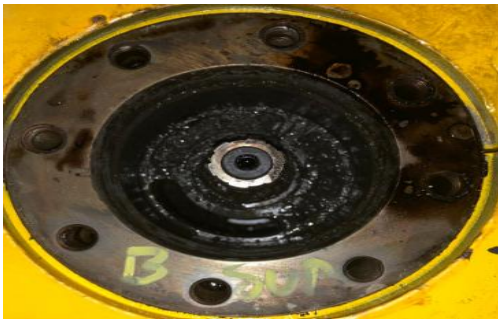
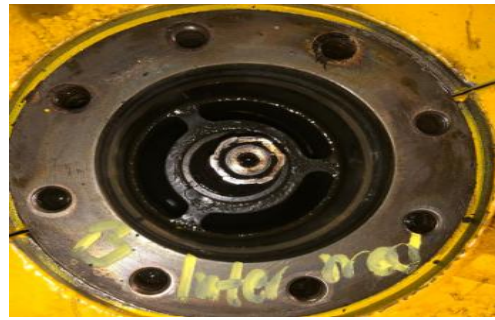
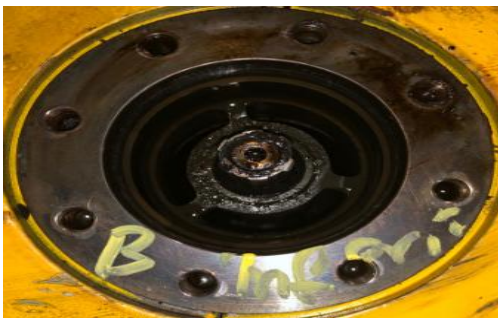
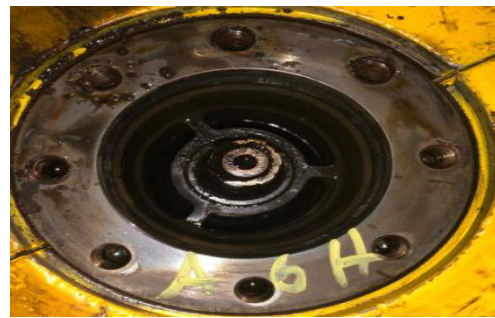
Ilustración 19. Depósitos de escala en bombas encontrados durante el pulling BES

Nota: las imágenes corresponden a: (a) bomba superior, (b) bomba intermedia, (c) bomba inferior, (d) AGH. En las cuatro imágenes se presenta en diferentes medidas la depositación de escala.

- 78.2% de los sólidos son solubles en ácido acético (carbonatos),
- 21.8% corresponde a hidrocarburos adheridos,
- 0% de sulfuros, sílice, arcillas, materia orgánica calcinable o materiales magnéticos,
- Resultado da positivo a fosfonatos, lo que confirma interacción con inhibidores químicos previamente inyectados.

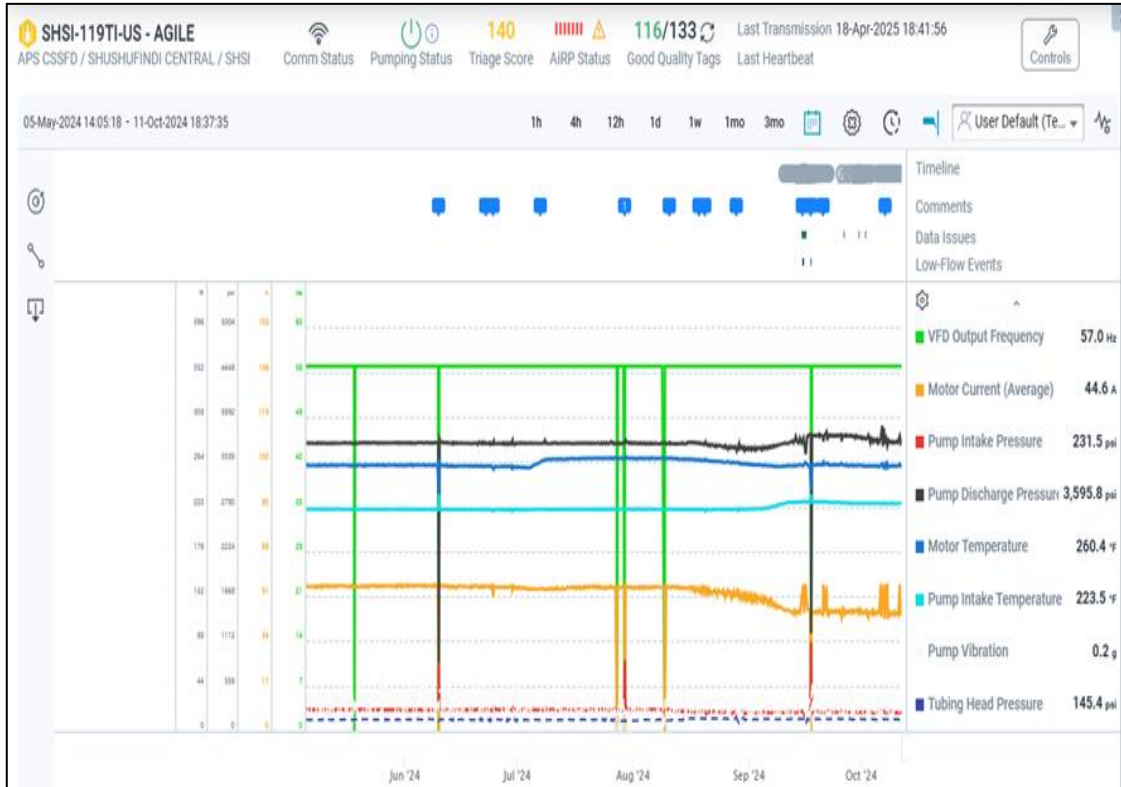
Ilustración 22. Parámetros de funcionamiento BES periodo Junio a Octubre de 2024 antes de iniciar el Reacondicionamiento #14

Nota: captura del programa Avalon para monitoreo de variables BES del pozo SHSI-119.

de inyección de química para eliminar la precipitación de incrustaciones inorgánicas y la presencia de corrosión, lo cual se presenta en las Ilustraciones 22 y 23.

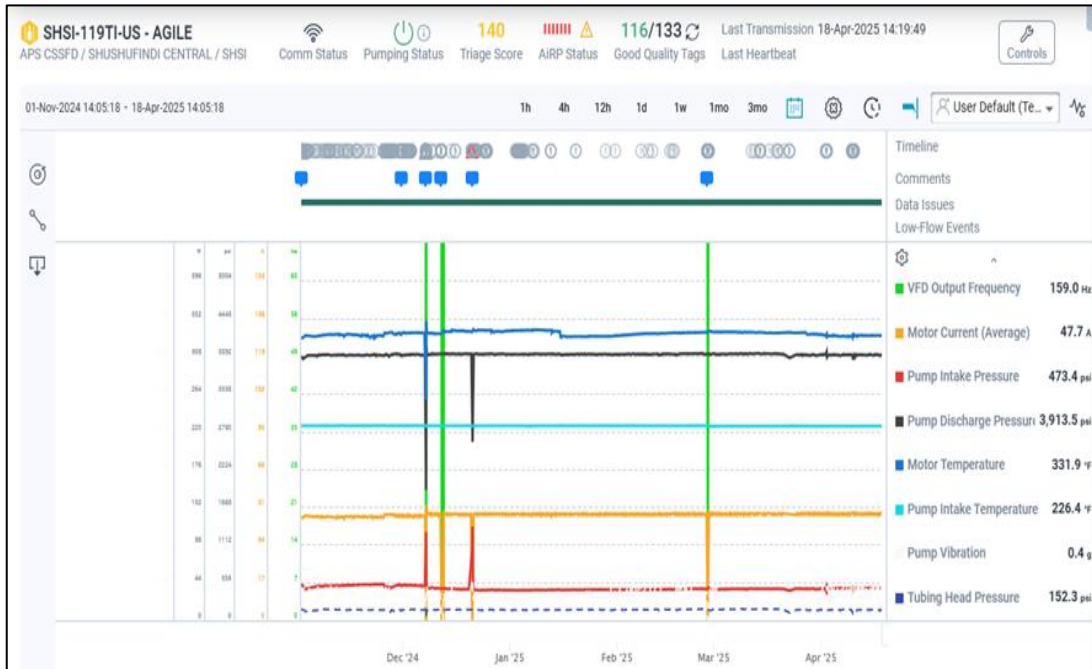
Ilustración 23. *Parámetros de funcionamiento BES periodo de Noviembre de 2024 a Mayo de 2025 luego del Reacondicionamiento #14*

Nota: captura del programa Avalon para monitoreo de variables BES del pozo SHSI-119.

En la Ilustración 23, se puede evidenciar el mejoramiento de las presiones de succión y de descarga de la bomba, lo cual en primera instancia representa un mejoramiento de la operación y funcionamiento general de la instalación de bombeo electrosumergible del pozo SHSI-119.

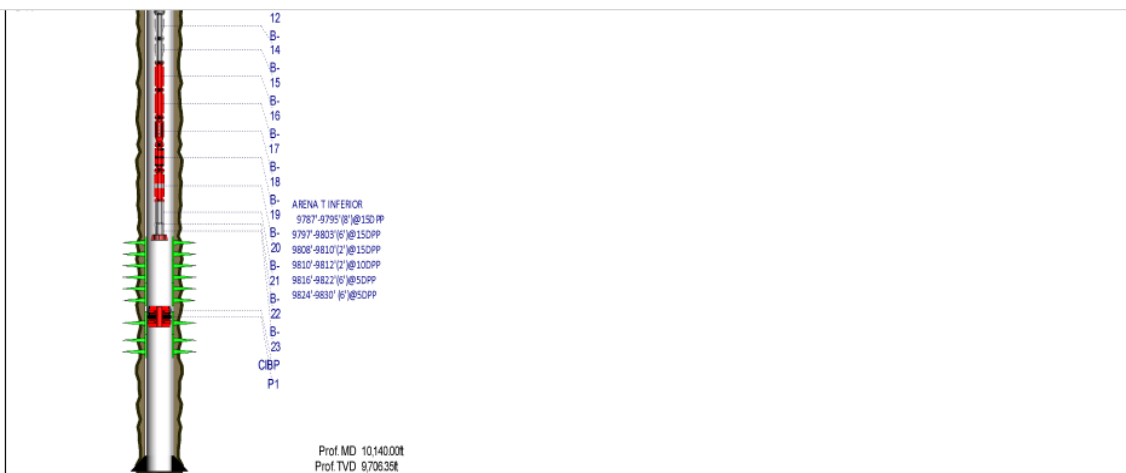
Anexo 2: Diagrama Oficial Pozo SHSI-119

Formación	Topo MD (ft)	Topo TVD (ft)	Base MD (ft)	Base TVD (ft)	Longitud (ft)	Densidad (g/cc)	Cargas	Face	Penetración	Diámetro	Fecha	Estado	Comentarios
ARENA U SUPERIOR	9,470.00	9,042.18	9,459.00	9,060.92	19.00	5.00	POWER JET NOVA 4505	72.00	13.51	4.50	04/24/2022	OPEN	RE-CAÑONEO WO#12
ARENA T INFERIOR	9,791.00	9,359.75	9,792.00	9,360.74	1.00	5.00	POWER JET NOVA 4505	72.00	13.51	4.50	04/23/2022	OPEN	RE-CAÑONEO WO#12
ARENA T INFERIOR	9,787.00	9,355.78	9,791.00	9,359.75	4.00	5.00	POWER JET NOVA 4505	72.00	13.50	4.50	04/23/2022	OPEN	RE-CAÑONEO WO#12
ARENA T INFERIOR	9,792.00	9,360.74	9,795.00	9,363.71	3.00	5.00	POWER JET NOVA 4505	72.00	13.50	4.50	04/23/2022	OPEN	RE-CAÑONEO WO#12
ARENA T INFERIOR	9,797.00	9,365.69	9,803.00	9,371.65	6.00	5.00	POWER JET NOVA 4505	72.00	13.50	4.50	04/23/2022	OPEN	RE-CAÑONEO WO#12
ARENA T INFERIOR	9,808.00	9,376.60	9,812.00	9,380.57	4.00	5.00	POWER JET NOVA 4505	72.00	13.50	4.50	04/23/2022	OPEN	RE-CAÑONEO WO#12

ARENA U SUPERIOR	9,470.00	9,042.18	9,459.00	9,060.92	19.00	5.00	POWER JET OMEGA 4505				07/07/2019	OPEN	DISPARA ARENA U SUPERIOR
ARENA T INFERIOR	9,787.00	9,355.78	9,795.00	9,363.71	8.00	5.00	POWER JET NOVA 4505 HMX				02/07/2016	OPEN	
ARENA T INFERIOR	9,797.00	9,365.69	9,803.00	9,371.65	6.00	5.00	POWER JET NOVA 4505 HMX				02/07/2016	OPEN	
ARENA T INFERIOR	9,808.00	9,376.60	9,810.00	9,378.59	2.00	5.00	POWER JET NOVA 4505 HMX				02/07/2016	OPEN	
ARENA T INFERIOR	9,797.00	9,365.69	9,803.00	9,371.65	6.00	5.00	S/I				03/31/2009	OPEN	
ARENA T INFERIOR	9,808.00	9,376.60	9,812.00	9,380.57	4.00	5.00	S/I				03/31/2009	OPEN	
ARENA T INFERIOR	9,816.00	9,384.54	9,822.00	9,390.49	6.00	5.00	S/I				03/31/2009	OPEN
