**UNIVERSIDAD ESTATAL PENÍNSULA  
DE SANTA ELENA  
FACULTAD DE CIENCIAS DE LA INGENIERÍA  
INSTITUTO DE POSTGRADO**

**TÍTULO DEL TRABAJO DE TITULACIÓN  
EVALUACIÓN DEL IMPACTO DE LA CONSTRUCCIÓN DE  
INFRAESTRUCTURAS PETROLERAS DE HORMIGÓN EN ECOSISTEMAS  
FRÁGILES**

**Previo a la obtención del grado académico en  
MAGÍSTER EN PETRÓLEOS**

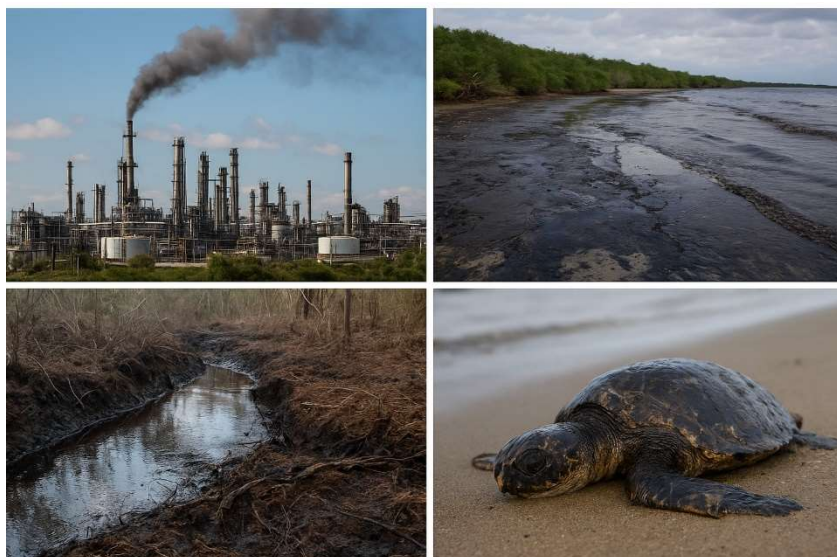
**Figura 1.** Alteraciones ambientales observadas en zonas de influencia de refinerías. Elaboración

frecuentes se encuentran la contaminación del suelo por derrames de hidrocarburos, el deterioro de fuentes hídricas, la reducción de la cobertura vegetal y el desplazamiento de especies nativas (Brinkmann & Gutiérrez, 2020; Baird et al., 2016). Estos efectos se ilustran en la Figura 1, que presenta casos representativos de los daños ambientales vinculados a la presencia de refineras en zonas vulnerables.

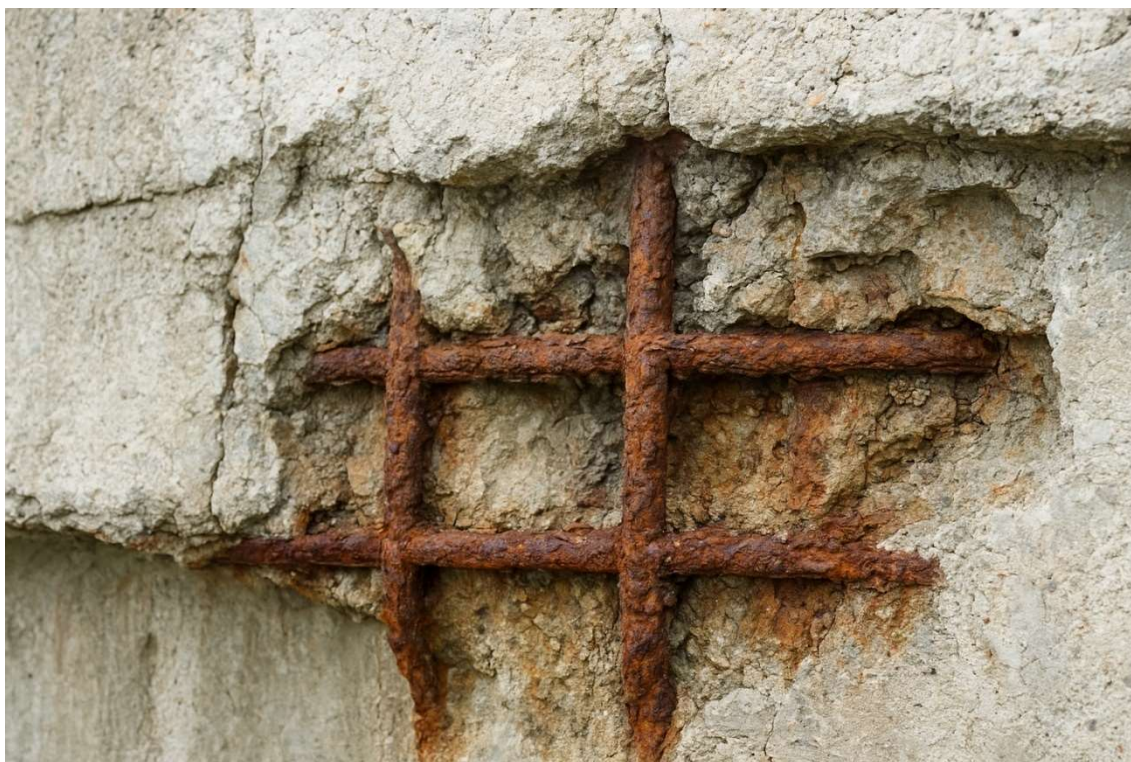
**Figura 2** Imagen ilustrativa sobre el proceso de corrosión.

ejemplo de corrosión avanzada en el acero de refuerzo, evidenciando el desprendimiento del recubrimiento y la exposición del acero al ambiente.

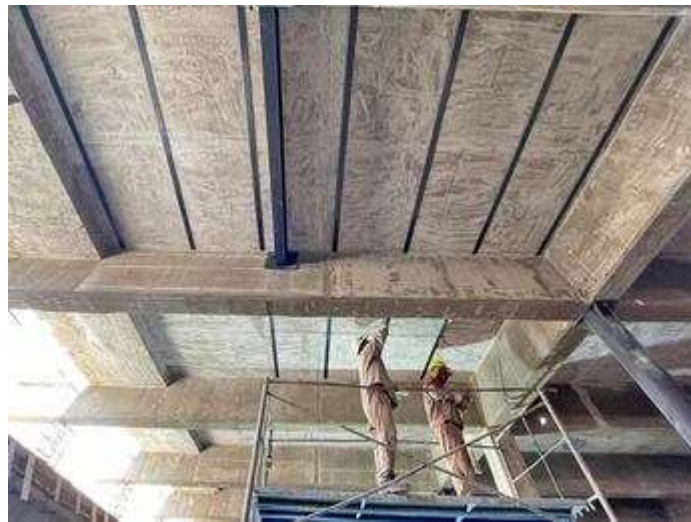
**Figura 3.** Imagen ilustrativa sobre corrosión en estructuras metálicas.

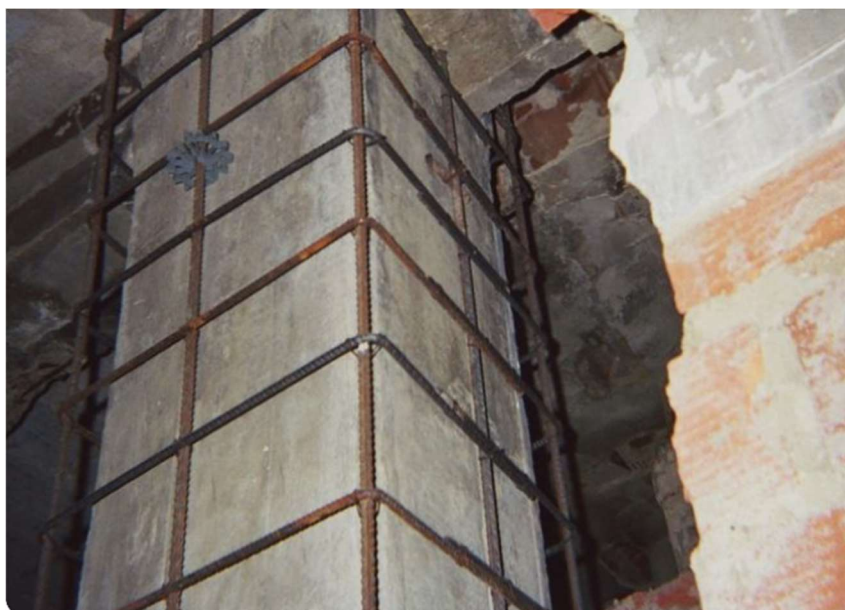
**Figura 4.** Disposición de barras de espera en arranque del pilar.

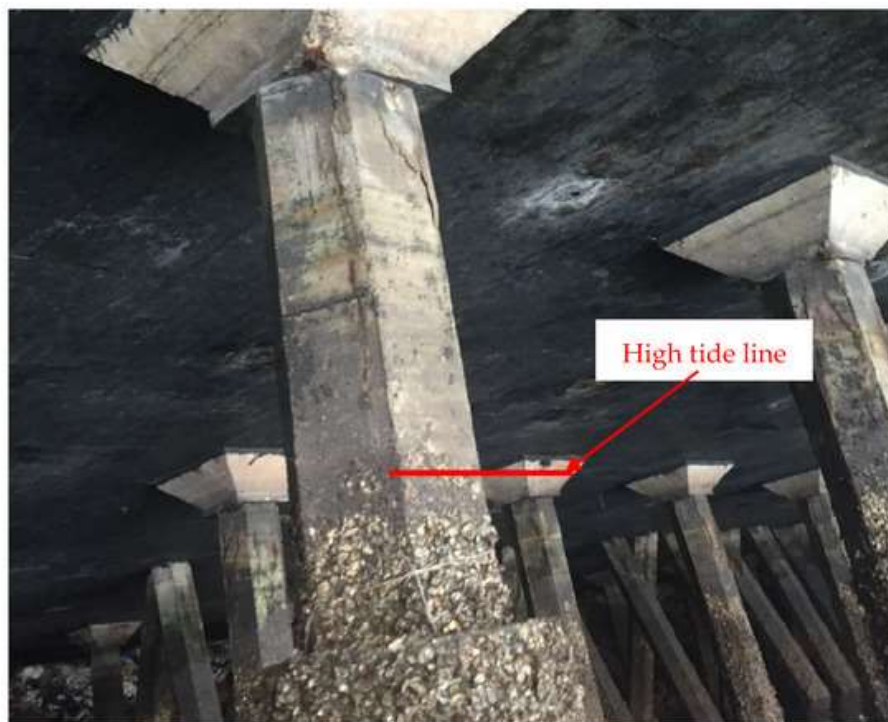
**Figura 7.** Daños por corrosión del acero en pilotes de hormigón por encima de la línea de marea alta en la zona de salpicaduras y pulverización: atracadero de hormigón en la costa este del sur de África (edad: aprox. 50 años).

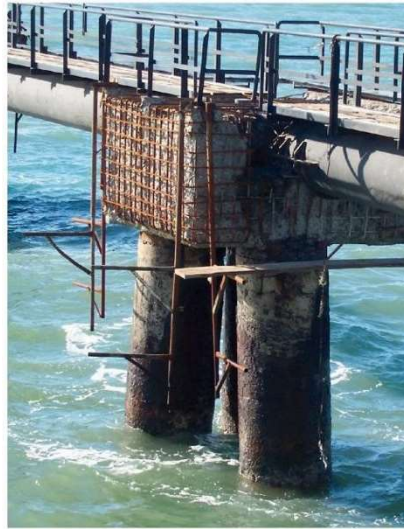
**Figura 11.** Evaluación de daños y causas del deterioro según la norma EN 1504-9.

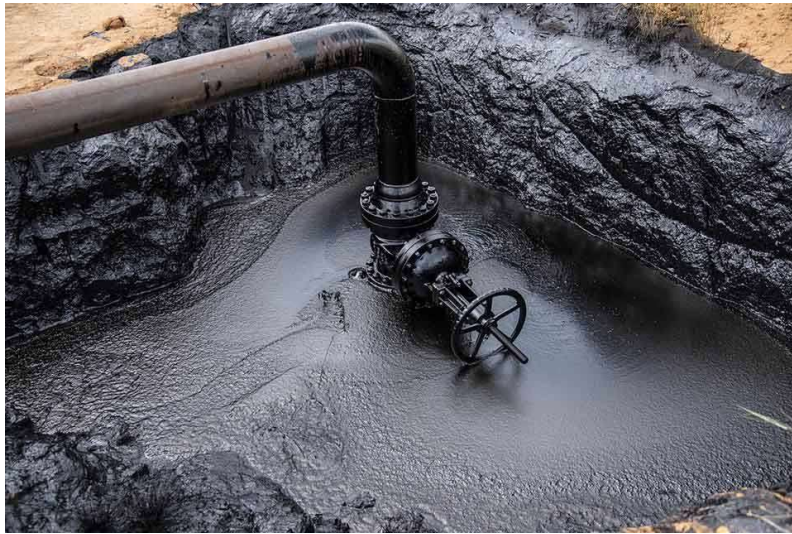
**Figura 12.** Derrame de petróleo en Monagas causado por instalación de tubo defectuoso

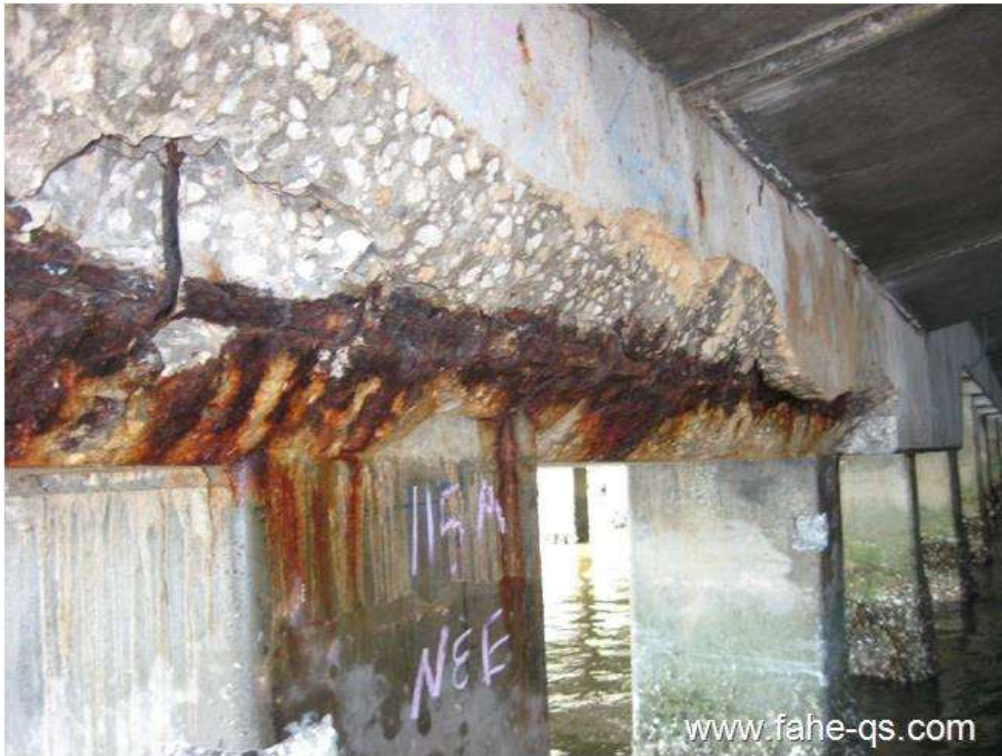
**Figura 14.** Evaluación de daños estructurales en infraestructura vial.

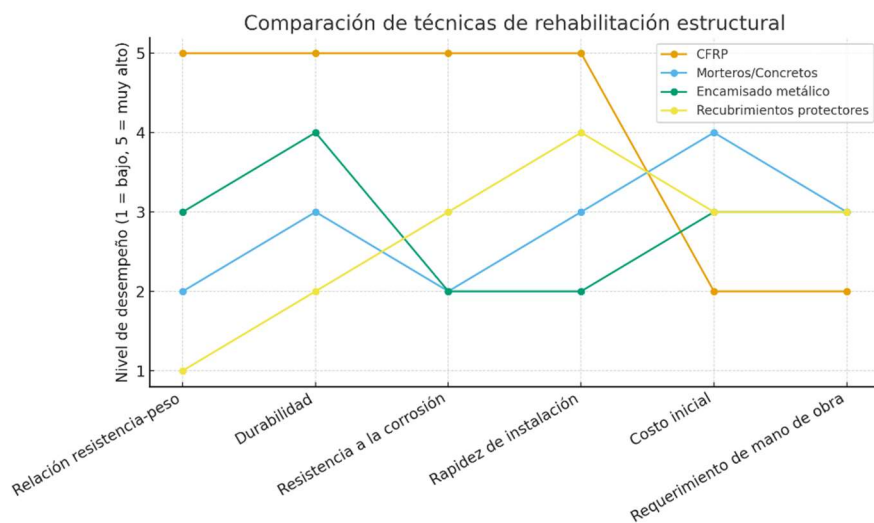
**Figura 16.** Comparación de técnicas de rehabilitación estructural en función de criterios técnicos y operativos.

Además de la comparación tabular, la Figura 16 presenta una síntesis gráfica del desempeño relativo de las distintas técnicas de rehabilitación estructural. En ella se aprecia que el CFRP sobresale en relación resistencia-peso, durabilidad, resistencia a la corrosión y rapidez de instalación, mientras que los métodos convencionales muestran limitaciones importantes en ambientes agresivos. Sin embargo, el CFRP también presenta desventajas, como un costo inicial elevado y la necesidad de personal especializado, lo que subraya la importancia de realizar un análisis integral antes de su implementación.

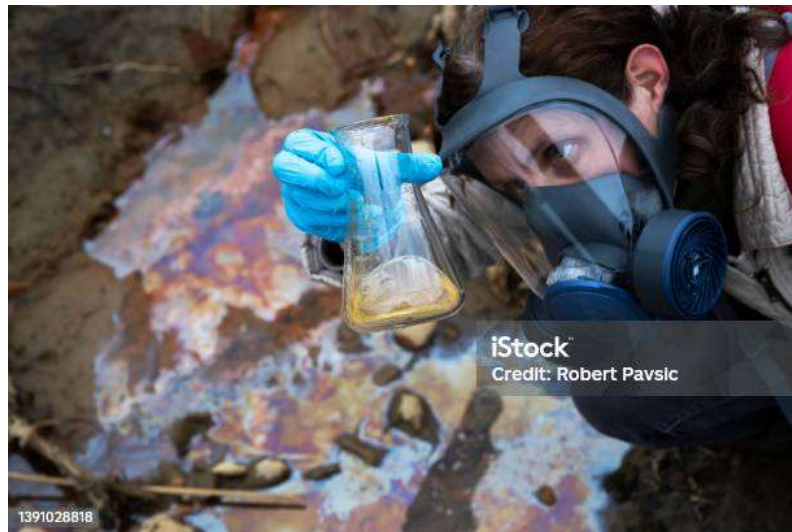
**Figura 17.** Científica examinando muestra de agua posiblemente contaminada por petróleo.

- **Muestreo de agua:** siguiendo la norma *ISO 5667-6* para aguas superficiales (ISO, 2014), en puntos aguas arriba y aguas abajo de la infraestructura.

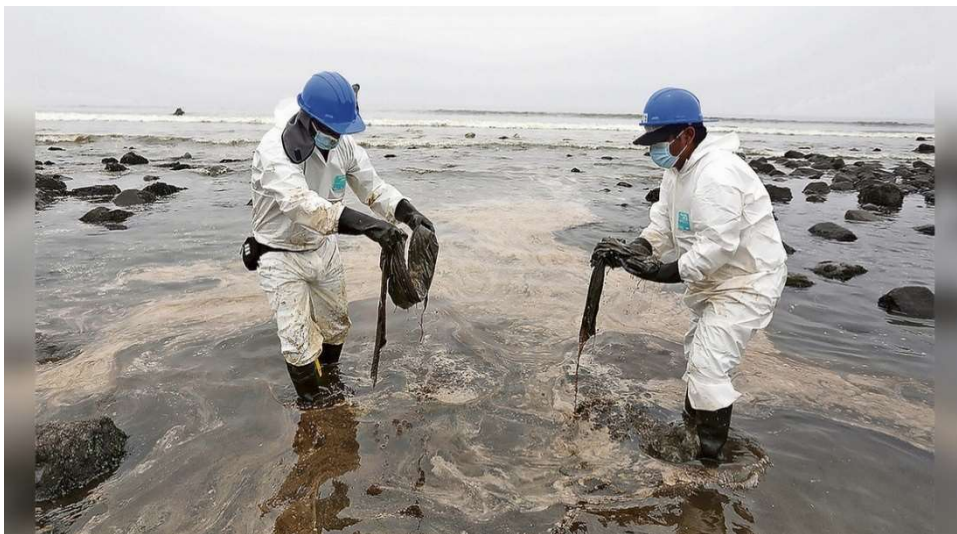
**Figura 18.** Restos de petróleo en playas de Lima tras derrame de Repsol.

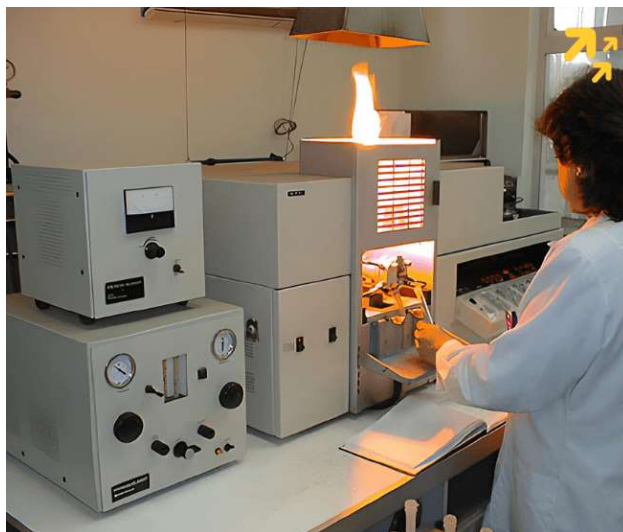
**Figura 19.** Aplicación de la espectrofotometría de absorción atómica en análisis químico.

- **Análisis de laboratorio:** identificación y cuantificación de metales pesados mediante espectrofotometría de absorción atómica (APHA, 2017); determinación de sólidos y turbidez utilizando métodos gravimétricos y nefelométricos.

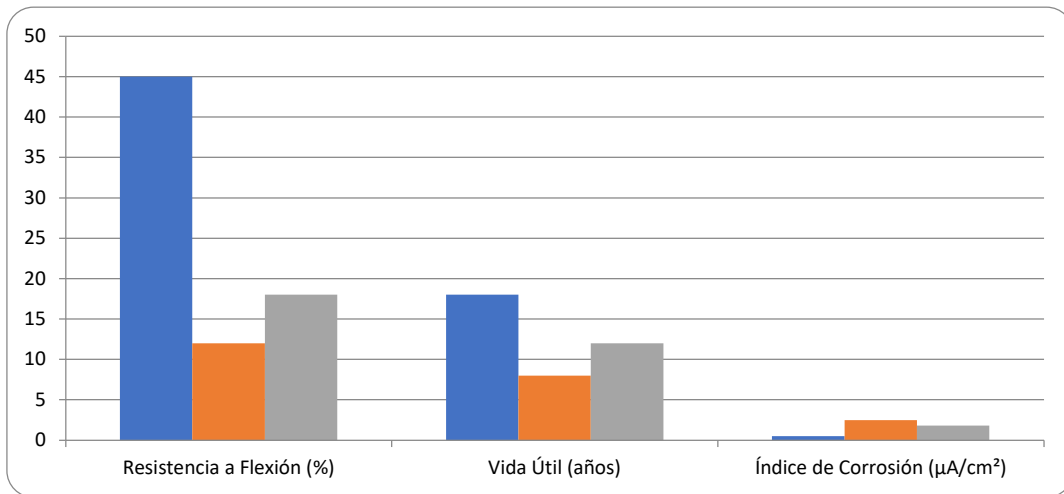
**Figura 21.** Resultados Simulados de Técnicas

La utilización de métodos estadísticos sólidos permitió validar la hipótesis de investigación, confirmando que el CFRP presenta ventajas cuantificables frente a los métodos convencionales. Asimismo, los datos simulados se corresponden con las tendencias reportadas en estudios previos (Uz et al., 2023; Chen, 2024; Chotickai et al., 2021; Kanagavel et al., 2025; Yazdani et al., 2015), lo que respalda la relevancia del CFRP como solución prioritaria en proyectos de rehabilitación estructural.

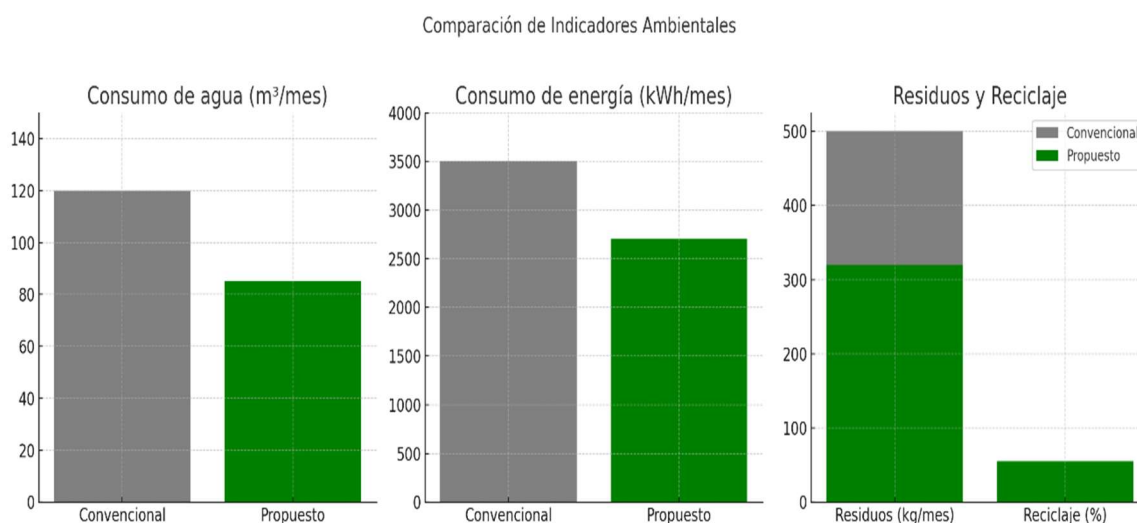
**Figura 23.** Comparación de indicadores ambientales

La figura compara los principales indicadores ambientales —reducción del impacto, gestión de residuos, contribución a la sostenibilidad y beneficios para la comunidad— entre el escenario convencional y el proyecto propuesto. Los resultados muestran una mayor aceptación del escenario con rehabilitación mediante CFRP, lo que evidencia su coherencia con criterios de sostenibilidad.
