**UNIVERSIDAD ESTATAL PENÍNSULA DE SANTA ELENA
FACULTAD DE CIENCIAS DE LA INGENIERÍA
CARRERA INGENIERÍA CIVIL**

“COMPORTAMIENTO ESTRUCTURAL DEL PAVIMENTO FLEXIBLE EN VIA TUGADUAJA – ENGUNGA DEL CANTÓN Y DE LA PROVINCIA DE SANTA ELENA UTILIZANDO LA VIGA BENKELMAN”

TRABAJO DE INTEGRACIÓN CURRICULAR

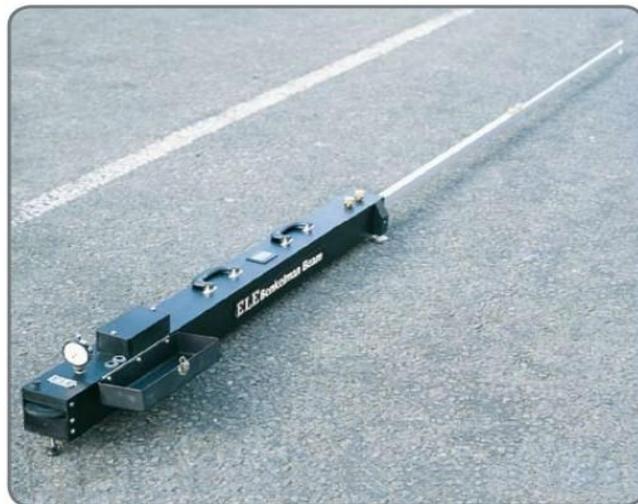
Figura 2.

Viga de benkelman -H-3220^a

Nota: Viga Benkelman para el análisis del pavimento en la vía Tugaduaja – Engunga – Santa Elena.

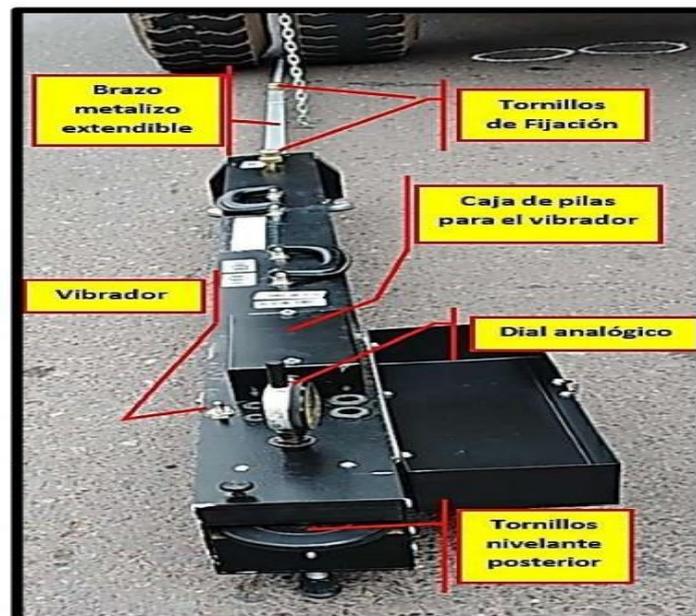
Figura 3.

Viga Benkelman del Laboratorio de Suelos del MTOP DE QUITO – CV

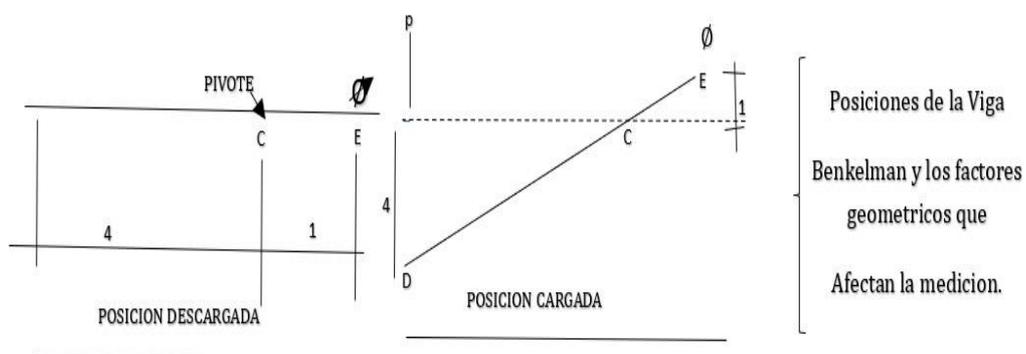
Figura 4.

Esquema y principio de Operación de la Viga Benkelman

Nota: Esquema de posición de la Viga Benkelman con sus respectivos factores.

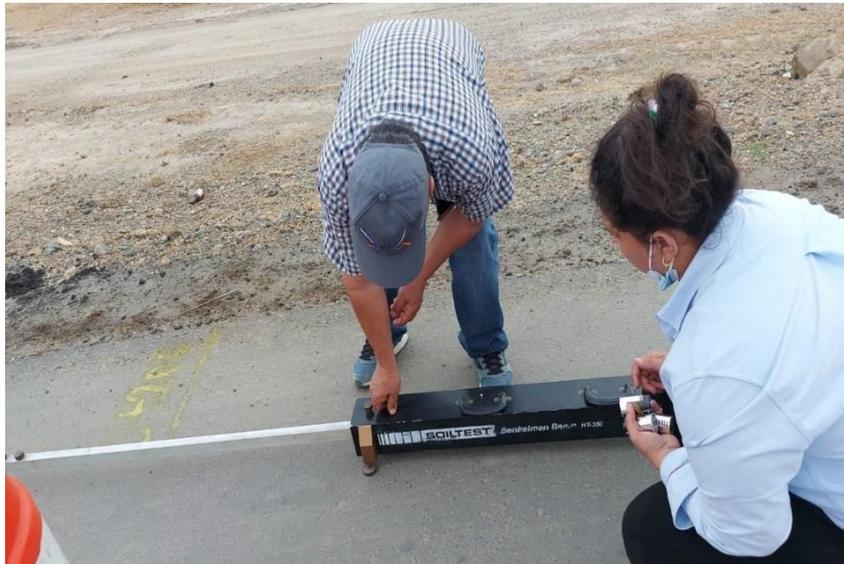
Figura 5.

Uso de la viga Benkelman

Nota: Colocación de pilas en la Viga y ajuste de calibres.

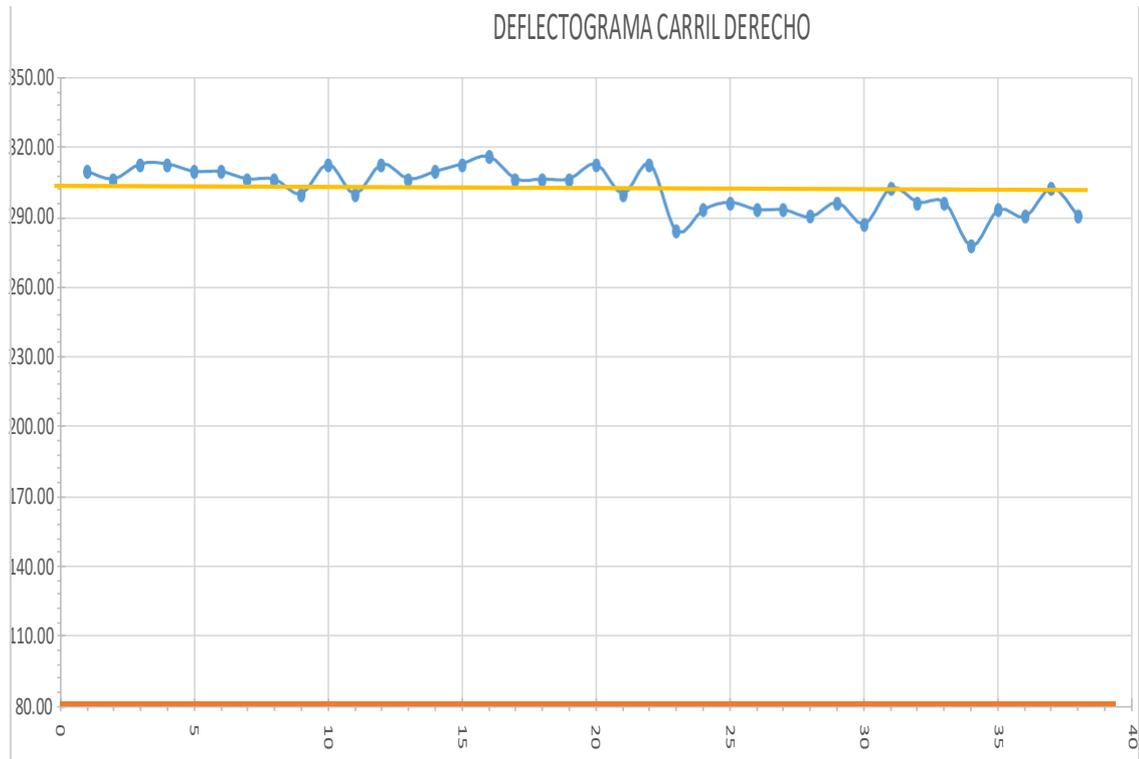
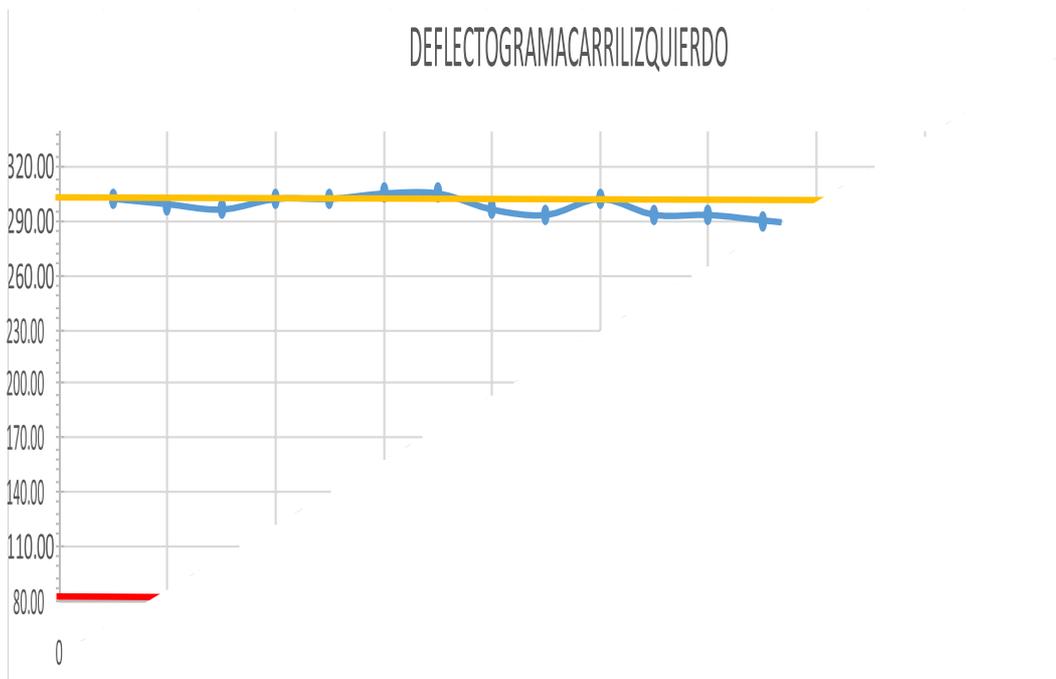
Figura 9.

Deflectogramas de carriles derecho e izquierdo

Nota: Se expone los deflectogramas de los carriles derecho e izquierdo obtenidos en base a los resultados de la investigación de campo.

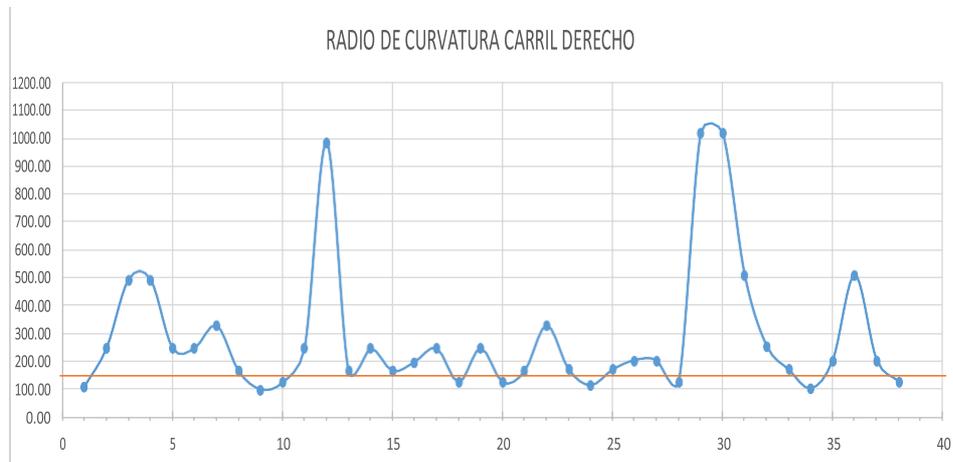
Figura 10.

Radio curvatura – Carril derecho

Nota: Se exponen los resultados de la radio curvatura del carril derecho.

De la experiencia disponible se puede concluir que radios de curvatura menores a 100m. indican zonas débiles bajo la capa de rodadura. Como puede observarse en los valores calculados se muestran ciertos tramos con radios de curvatura menores al indicado en los dos tramos evaluados.

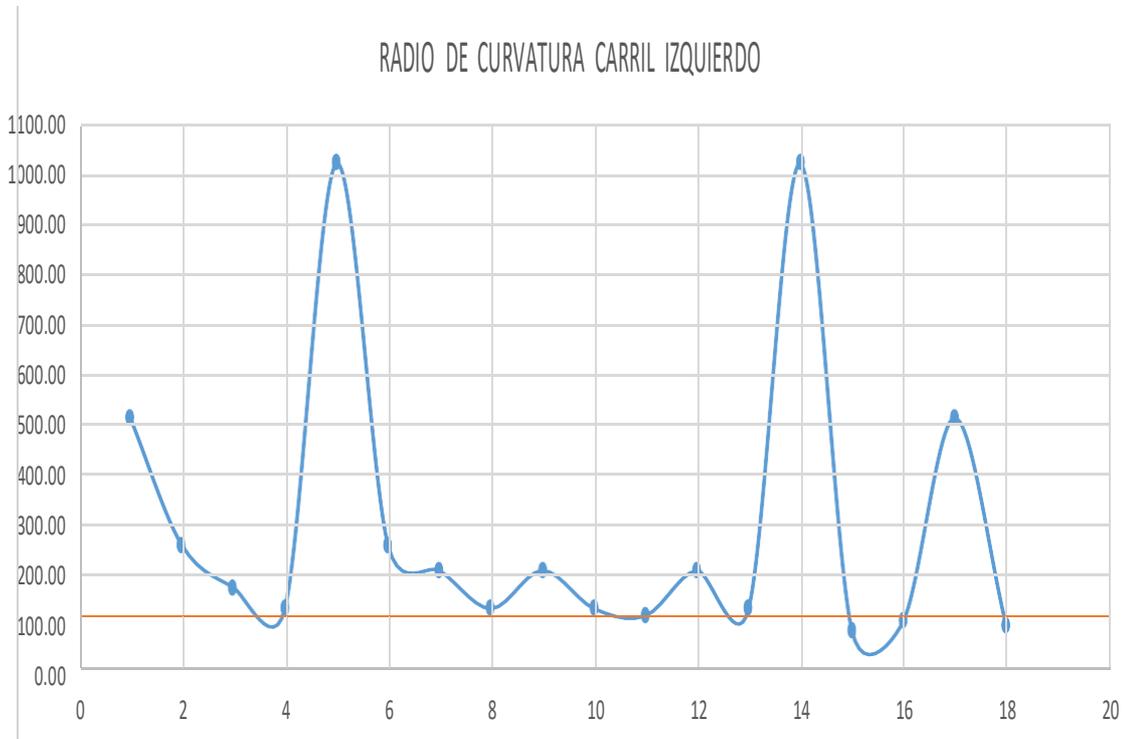
Figura 11.

Radio curvatura – Carril izquierdo

Nota: Se exponen los resultados de la radio curvatura del carril izquierdo.

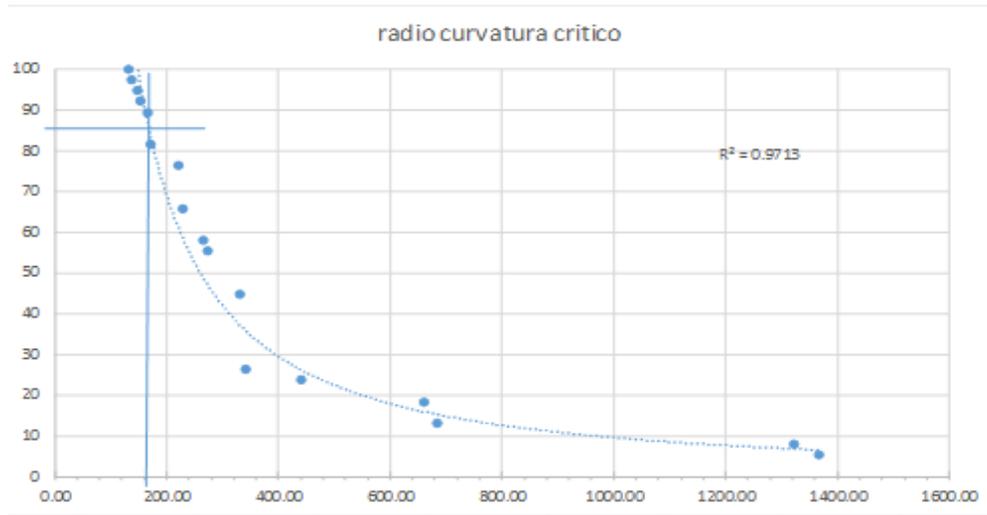
Figura 12.

Radios de curvatura críticas de carriles – carril derecho

Nota: Resultados ordenados de mayor a menor.

Como puede observarse existen varios tramos con radios de curvatura menores a los considerados críticos en ambos carriles de la vía, donde el comportamiento de la estructura de pavimento se evalúa como potencialmente deficientes y que provocarán fallas prematuras en la capa de rodadura.

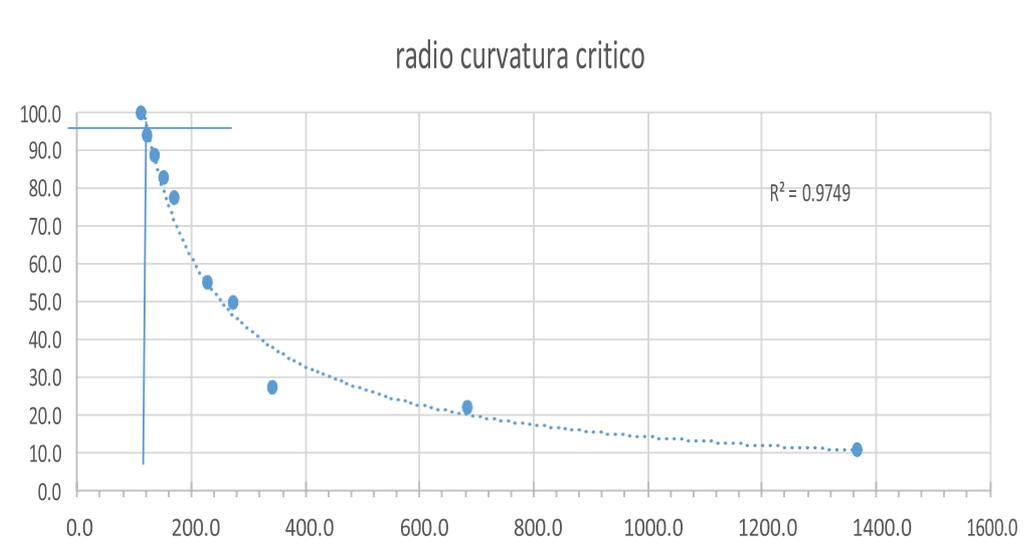
Figura 13.

Radios de curvatura críticas de carriles – carril izquierdo

Nota: Resultados ordenados de mayor a menor.

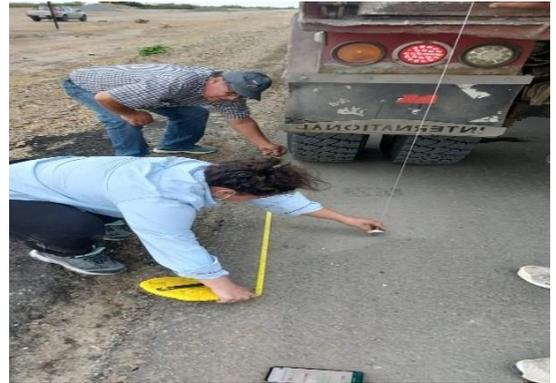
Actividad: Análisis de la Viga BENKELMAN en sitio”
