**UNIVERSIDAD ESTATAL PENÍNSULA
DE SANTA ELENA
FACULTAD DE CIENCIAS DE LA INGENIERÍA
INSTITUTO DE POSTGRADO**

**PLAN ESTRATÉGICO PARA LA REHABILITACIÓN DE EDIFICACIÓN AMANCAY
AFECTADA POR CLORUROS SECTOR LAS PALMERAS - SALINAS**

**Previo a la obtención del grado académico en
MAGÍSTER EN INGENIERÍA CIVIL CON MENCIÓN EN GESTIÓN DE
LA CONSTRUCCIÓN**

Año 2024

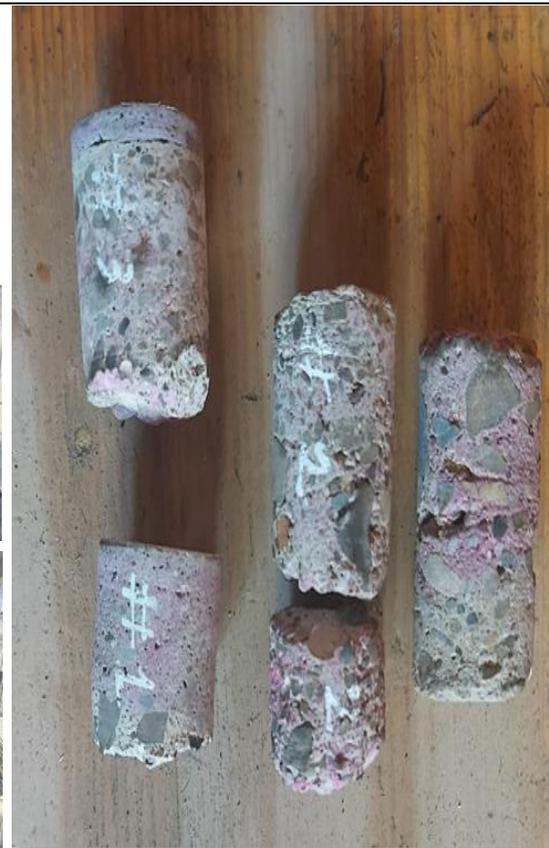
Los valores presentes sobrepasan los niveles normales de la molécula. Cabe recalcar que la técnica química-física no es la mejor para calcular la afección al concreto, pues la norma (ASTM D512-89, 2017) se usa ampliamente en aguas, mientras que la normativa ASTM C1218-99 realiza el análisis de mortero de cemento hidráulico concreto para cloruro que es soluble en agua.
