**“EVALUACIÓN DE LOS PAVIMENTOS FLEXIBLES POR LOS MÉTODOS  
PCI Y VIZIR”**

**TRABAJO PRÁCTICO DE  
EXAMEN DE GRADO DE CARÁCTER COMPLEXIVO**

LIMONES GABINO PABLO ENRIQUE

LA LIBERTAD, ECUADOR

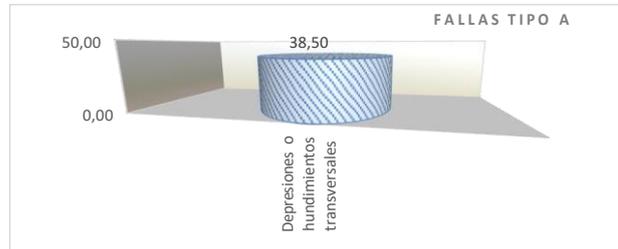
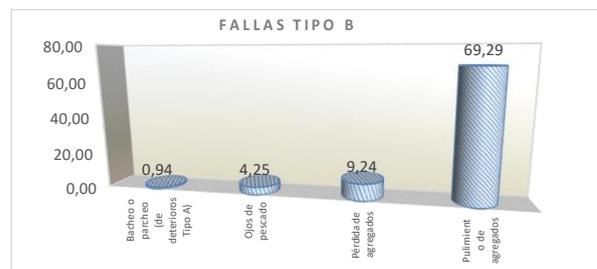
EVALUACION									
Categoría del Deterioro	TIPO DE DAÑO	Und.	Cuantificación						
			Severidad	Cantidad	Longitud (m)	Ancho (m)	Diametro (m)	Área (m <sup>2</sup> )	Densidad (%)
TIPO A	Depresiones o hundimientos transversales	m	2		8,00				38,50
TIPO A	Bacheo o parcheo (de deterioros Tipo A)	m <sup>2</sup>	1		1,50	1,30		1,95	0,94
TIPO B	Ojos de pescado	und	2	5,00			1,50	8,84	4,25
TIPO B	Pérdida de agregados	m <sup>2</sup>	1		16,00	1,20		19,20	9,24
TIPO B	Pulimiento de agregados	m <sup>2</sup>	2		18,00	8,00		144,00	69,29
TIPO B	Desintegración de los bordes del pavimento	m	2		18,00				86,62
TIPO B	segregación	m <sup>2</sup>	2		18,00	1,20		21,60	3,85
TIPO A	Fisuras longitudinales por fatiga	m	1		0,80				3,85

CALCULO DEL INDICE DE DETERIORO SUPERFICIAL					
FISURACIÓN		DEFORMACIÓN		1ra Calif.	Correccion
If	If total	Id	Id total		
1		2			0
	1		2	3	0

INDICE DE DETERIORO SUPERFICIAL	
Is	CALIFICACIÓN
3	REGULAR

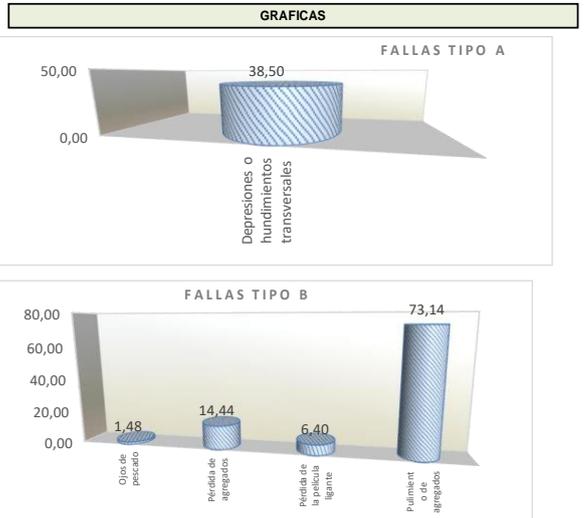
EVALUACION									
Categoría del Deterioro	TIPO DE DAÑO	Und.	Cuantificación						
			Severidad	Cantidad	Longitud (m)	Ancho (m)	Diametro (m)	Área (m2)	Densidad (%)
TIPO A	Depresiones o hundimientos transversales	m	1		8,00				38,50
TIPO B	Ojos de pescado	und	1	2,00			1,40	3,08	1,48
TIPO B	Pérdida de agregados	m <sup>2</sup>	1		15,00	2,00		30,00	14,44
TIPO B	Pérdida de la película ligante	m <sup>2</sup>	1		19,00	0,70		13,30	6,40
TIPO B	Pulimiento de agregados	m <sup>2</sup>	2		19,00	8,00		152,00	73,14
TIPO B	Desintegración de los bordes del pavimento	m	2		19,00				91,43
TIPO B	Escalonamiento entre calzada v berma	m	1		2,00				9,62
TIPO B	segregación	m <sup>2</sup>	2		3,00	1,50		4,50	2,17
TIPO A	Fisuras longitudinales por fatiga	m	1		1,00				4,81

CALCULO DEL INDICE DE DETERIORO SUPERFICIAL					
FISURACIÓN		DEFORMACIÓN		1ra Calif.	Correccion
If	If total	Id	Id total		
1		2			
	1		2	3	0

INDICE DE DETERIORO SUPERFICIAL	
Is	CALIFICACIÓN
3	REGULAR

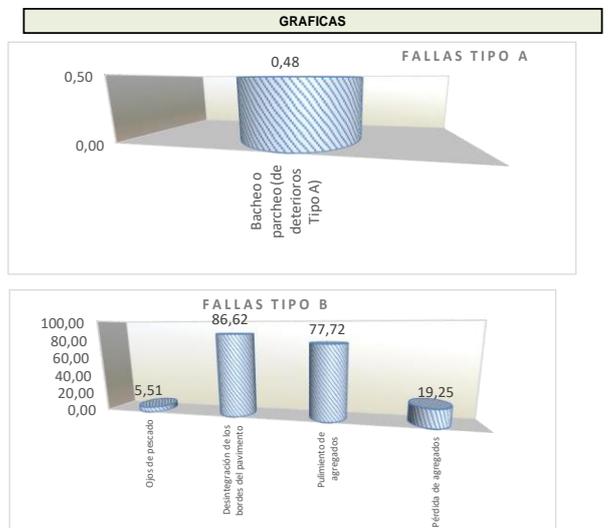
EVALUACION									
Categoría del Deterioro	TIPO DE DAÑO	Unid.	Cuantificación						
			Severidad	Cantidad	Longitud (m)	Ancho (m)	Diámetro (m)	Área (m <sup>2</sup> )	Densidad (%)
TIPO A	Bacheo o parcheo (de deterioros Tipo A)	m <sup>2</sup>	1		1,00	1,00		1,00	0,48
TIPO B	Ojos de pescado	unid	3	18,00			0,90	11,45	5,51
TIPO B	Desintegración de los bordes del pavimento	m	2		18,00				86,62
TIPO B	Pulimiento de agregados	m <sup>2</sup>	2		19,00	8,50		161,50	77,72
TIPO B	Pérdida de agregados	m <sup>2</sup>	3		20,00	2,00		40,00	19,25
TIPO A	Depresiones o hundimientos longitudinales	m	2		10,00				48,12

CALCULO DEL INDICE DE DETERIORO SUPERFICIAL					
FISURACIÓN		DEFORMACIÓN		1ra Calif.	Corrección
If	If total	Id	Id total		
3		0			0
	3		0	3	0

INDICE DE DETERIORO SUPERFICIAL	
Is	CALIFICACIÓN
3	REGULAR

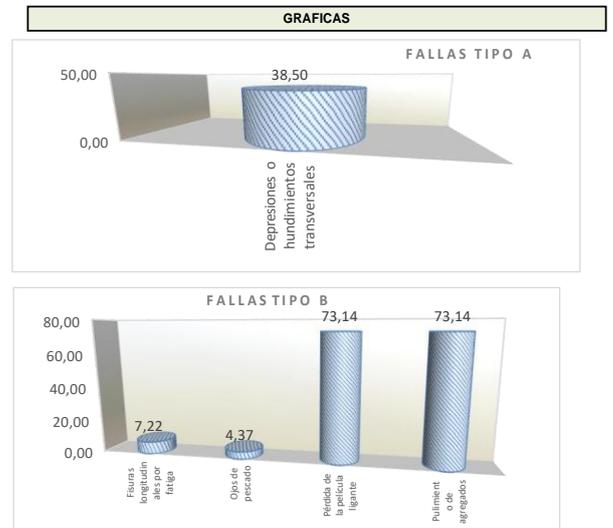
EVALUACION									
Categoría del Deterioro	TIPO DE DAÑO	Und.	Cuantificación						
			Severidad	Cantidad	Longitud (m)	Ancho (m)	Diametro (m)	Área (m <sup>2</sup> )	Densidad (%)
TIPO A	Depresiones o hundimientos transversales	m	2		8,00				38,50
TIPO A	Fisuras longitudinales por fatiga	m	1		1,50				7,22
TIPO B	Ojos de pescado	und	1	4,00			1,70	9,08	4,37
TIPO B	Pérdida de la película ligante	m <sup>2</sup>	1		19,00	8,00		152,00	73,14
TIPO B	Pulimiento de agregados	m <sup>2</sup>	1		19,00	8,00		152,00	73,14
TIPO B	Desintegración de los bordes del pavimento	m	1		19,00				91,43
TIPO B	Pérdida de agregados	m <sup>2</sup>	1		15,00	3,00		45,00

CALCULO DEL INDICE DE DETERIORO SUPERFICIAL					
FISURACIÓN		DEFORMACIÓN		1ra Calif.	Correccion
If	If total	Id	Id total		
2		2			
	2		2	4	0

INDICE DE DETERIORO SUPERFICIAL	
Is	CALIFICACION
4	REGULAR

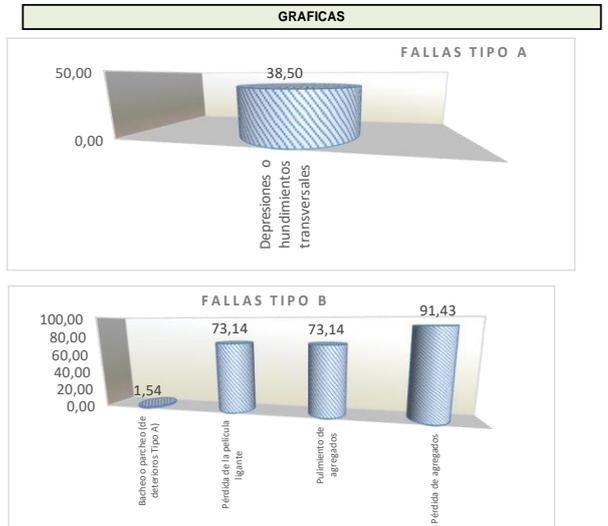
EVALUACION										
Categoria del Deterioro	TIPO DE DAÑO	Und.	Cuantificación							
			Severidad	Cantidad	Longitud (m)	Ancho (m)	Diametro (m)	Área (m2)	Densidad (%)	
TIPO A	Depresiones o hundimientos transversales	m	2		8,00					38,50
TIPO A	Bacheo o parcheo (de deterioros Tipo A)	m <sup>2</sup>	1		8,00	0,40		3,20		1,54
TIPO B	Pérdida de la película ligante	m <sup>2</sup>	2		19,00	8,00		152,00		73,14
TIPO B	Pulimiento de agregados	m <sup>2</sup>	2		19,00	8,00		152,00		73,14
TIPO B	Pérdida de agregados	m <sup>2</sup>	1		19,00	2,00		38,00		91,43

CALCULO DEL INDICE DE DETERIORO SUPERFICIAL					
FISURACIÓN		DEFORMACIÓN		1ra Calif.	Correccion
If	If total	Id	Id total		
		3			0
	0		3	3	0

INDICE DE DETERIORO SUPERFICIAL	
Is	CALIFICACION
3	REGULAR
