**“ANÁLISIS PATOLÓGICO DE LA ESTRUCTURA DEL EDIFICIO  
DEL HOTEL SAMARINA APLICANDO EL CÓDIGO ACI 211.1”**

**TRABAJO DE INTEGRACIÓN CURRICULAR**

La presente tesis tiene como objetivo principal analizar patológicamente la estructura del Hotel Samarina, edificación de hormigón armado construida en la década de 1970 y actualmente propiedad de la Universidad Estatal Península de Santa Elena (UPSE). Esta investigación surge ante la necesidad de evaluar el deterioro estructural causado por factores ambientales del entorno costero, la antigüedad de los materiales, y la ausencia de mantenimiento preventivo, elementos que comprometen su seguridad y funcionalidad. Bajo un enfoque aplicado, cuantitativo y no experimental, se realizó una inspección visual exhaustiva y se ejecutaron ensayos destructivos y no destructivos, como pruebas de esclerometría, ultrasonido, carbonatación y extracción de núcleos, a fin de diagnosticar el estado real del concreto y del acero de refuerzo. La metodología se sustentó en el código ACI 211.1 para evaluar la calidad del concreto existente y proponer estrategias de intervención. Los resultados reflejan una degradación significativa en elementos estructurales c

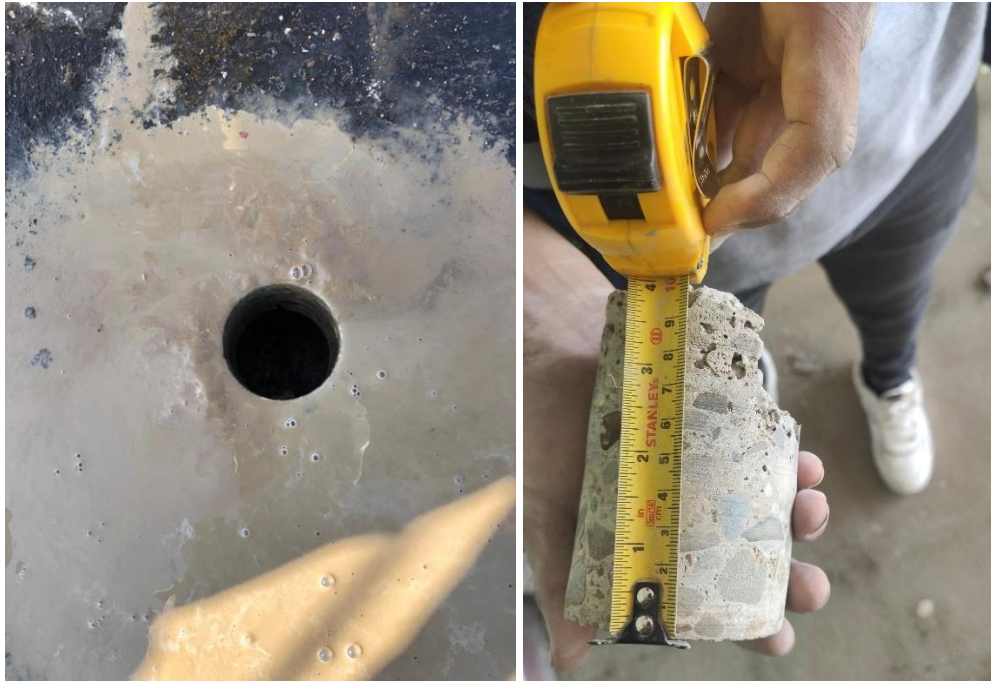
**Figura 6**

Posteriormente, se realizó la perforación con una broca de corte húmedo de 100 mm de diámetro, operada de manera vertical y en ángulos rectos respecto a la superficie del concreto, para asegurar la obtención de testigos cilíndricos íntegros. La longitud de cada núcleo extraído fue de aproximadamente 200 mm, en concordancia con las proporciones recomendadas para ensayos mecánicos.

*Extracción de testigos.*

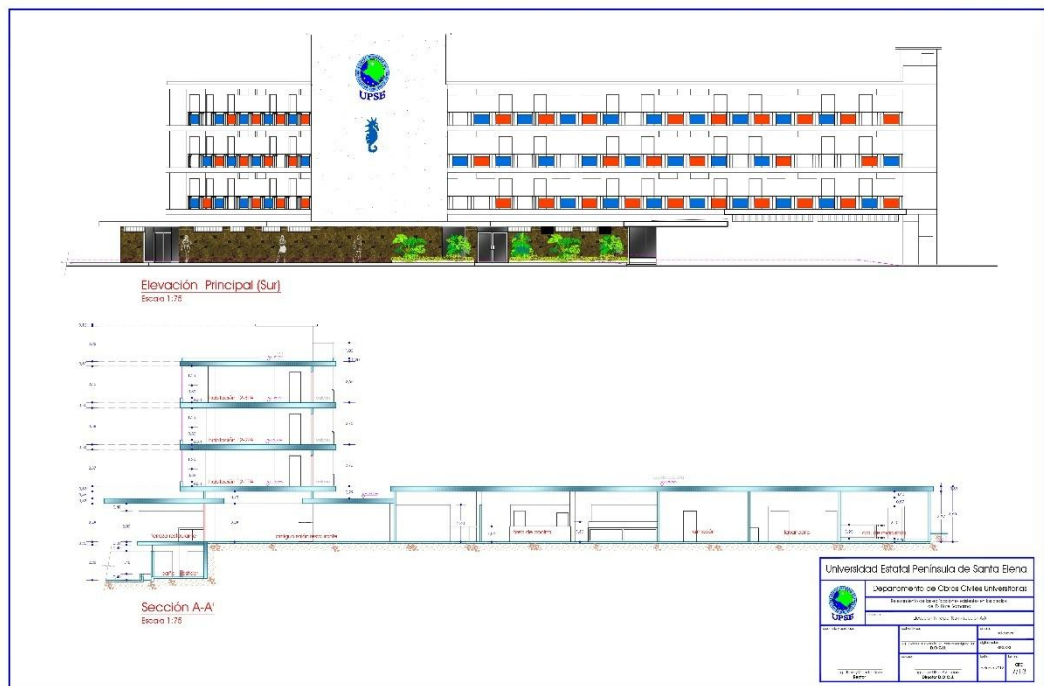
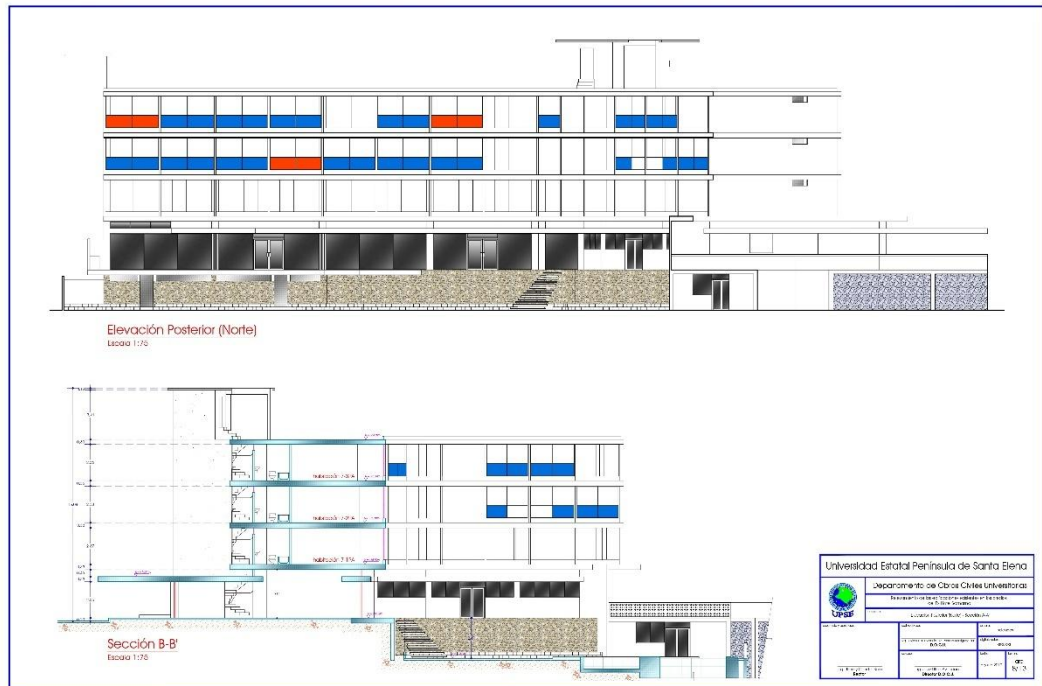
**Figura 17**

El análisis gráfico de las elevaciones y secciones permitió establecer los límites volumétricos de cada nivel, así como verificar la altura libre por piso, especialmente en la planta baja, donde se sospecha la existencia de piso blando o irregularidad vertical, según criterios de vulnerabilidad sísmica (FEMA P-154, MIDUVI, NEC-SE-DS).
