APLICACIÓN DE FOTOGRAMETRÍA CON DRONES PARA LA  
DETECCIÓN DE GRIETAS Y FISURAS EN LAS VÍAS DE LA CABECERA  
CANTONAL DE SANTA ELENA.

**TRABAJO DE INTEGRACIÓN CURRICULAR**

2026

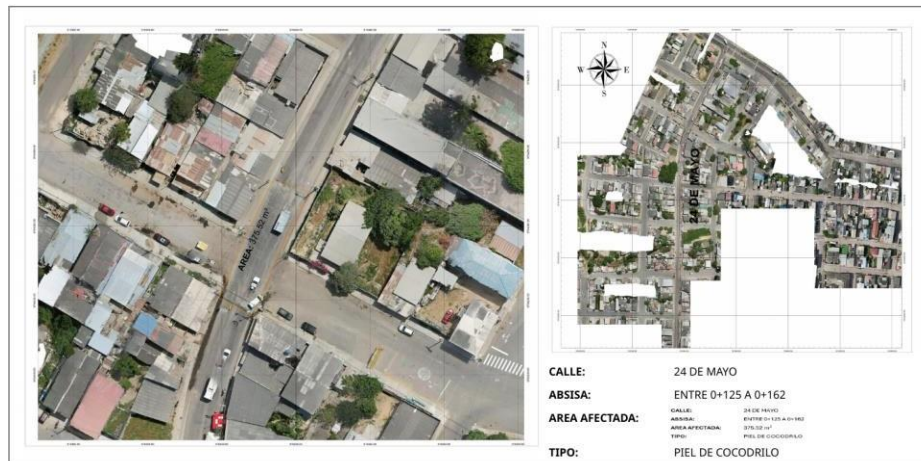
*Evidencia fotogramétrica del tramo 24 de Mayo, abscisas 0+125 a 0+162.*

Interpretación para la tesis: la evidencia gráfica permite identificar la posición y distribución en planta del deterioro y facilita su documentación reproducible. No obstante, la clasificación visual debe entenderse como diagnóstico superficial. La profundidad del daño, la condición de las capas inferiores, la capacidad estructural residual y la causa definitiva no pueden establecerse únicamente con la imagen aérea. Por ello, cualquier recomendación de rehabilitación de mayor alcance debe apoyarse en inspección de campo y, cuando la severidad lo justifique, en ensayos complementarios.
