“ESTUDIO Y DISEÑO DE SOLUCIONES TÉCNICAS PARA EL MANTENIMIENTO DE UN RESERVORIO DE AGUA POTABLE UBICADO EN LA PARROQUIA CHANDUY DE LA PROVINCIA DE SANTA ELENA”

**TRABAJO DE INTEGRACIÓN CURRICULAR**

SALVADOR RIVAS ALEXIS EFREN

2024

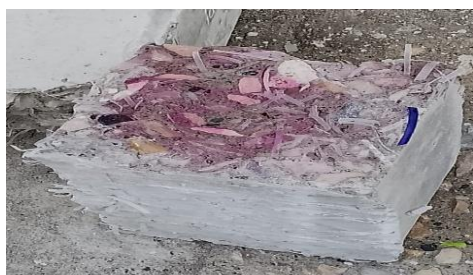
### **Figura 25**

*Columna de hormigón con fenolftaleína.*

Se empleó una solución de fenolftaleína al 1 % en el ensayo que fue realizado en el corazón de los núcleos obtenidos de los testigos que conformaron el reservorio, conforme a la norma ASTM C42/C42M. Apenas se observó color rosa en la prueba, lo que significa que la infección de carbonatación en el hormigón es elevada de forma que también hay una pérdida de alcalinidad ( $\text{pH} < 9$ ) que compromete la protección del acero de la armadura. Este resultado contradice las exigencias para la durabilidad que determinan la NEC-SE-DS, el ACI 201.2R-16 y el ACI 318-19 (Sección 19.3.2.1) los cuales también indican la protección de determinados agentes agresivos. Tal como indica la ASCE 7, esto sería un peligro para la vida del elemento lo que indicaría que se debe hacer una intervención técnica inmediata.

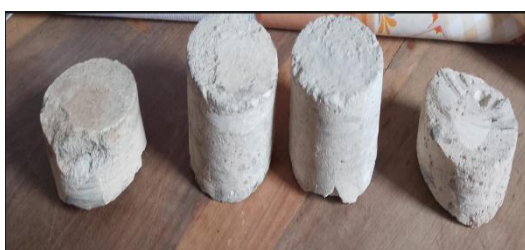
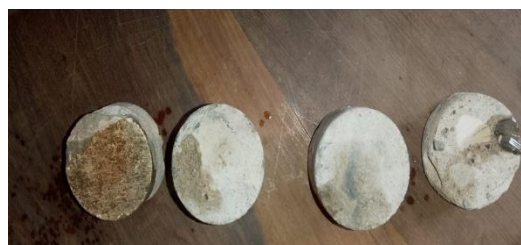
### **Figura 26**

*Núcleos de hormigón.*
