**UNIVERSIDAD ESTATAL PENÍNSULA DE SANTA ELENA
FACULTAD DE CIENCIAS DE LA INGENIERÍA
CARRERA INGENIERÍA EN PETRÓLEOS**

**“ANÁLISIS DE FALLA EN EL SISTEMA DE LEVANTAMIENTO
ARTIFICIAL POR BOMBEO MECÁNICO PARA LA
OPTIMIZACIÓN DE LA PRODUCCIÓN DEL SECTOR SANTA
PAULA EN LA PROVINCIA DE SANTA ELENA”**

MARIA ISABEL DELGADO MIRANDA

(2024)

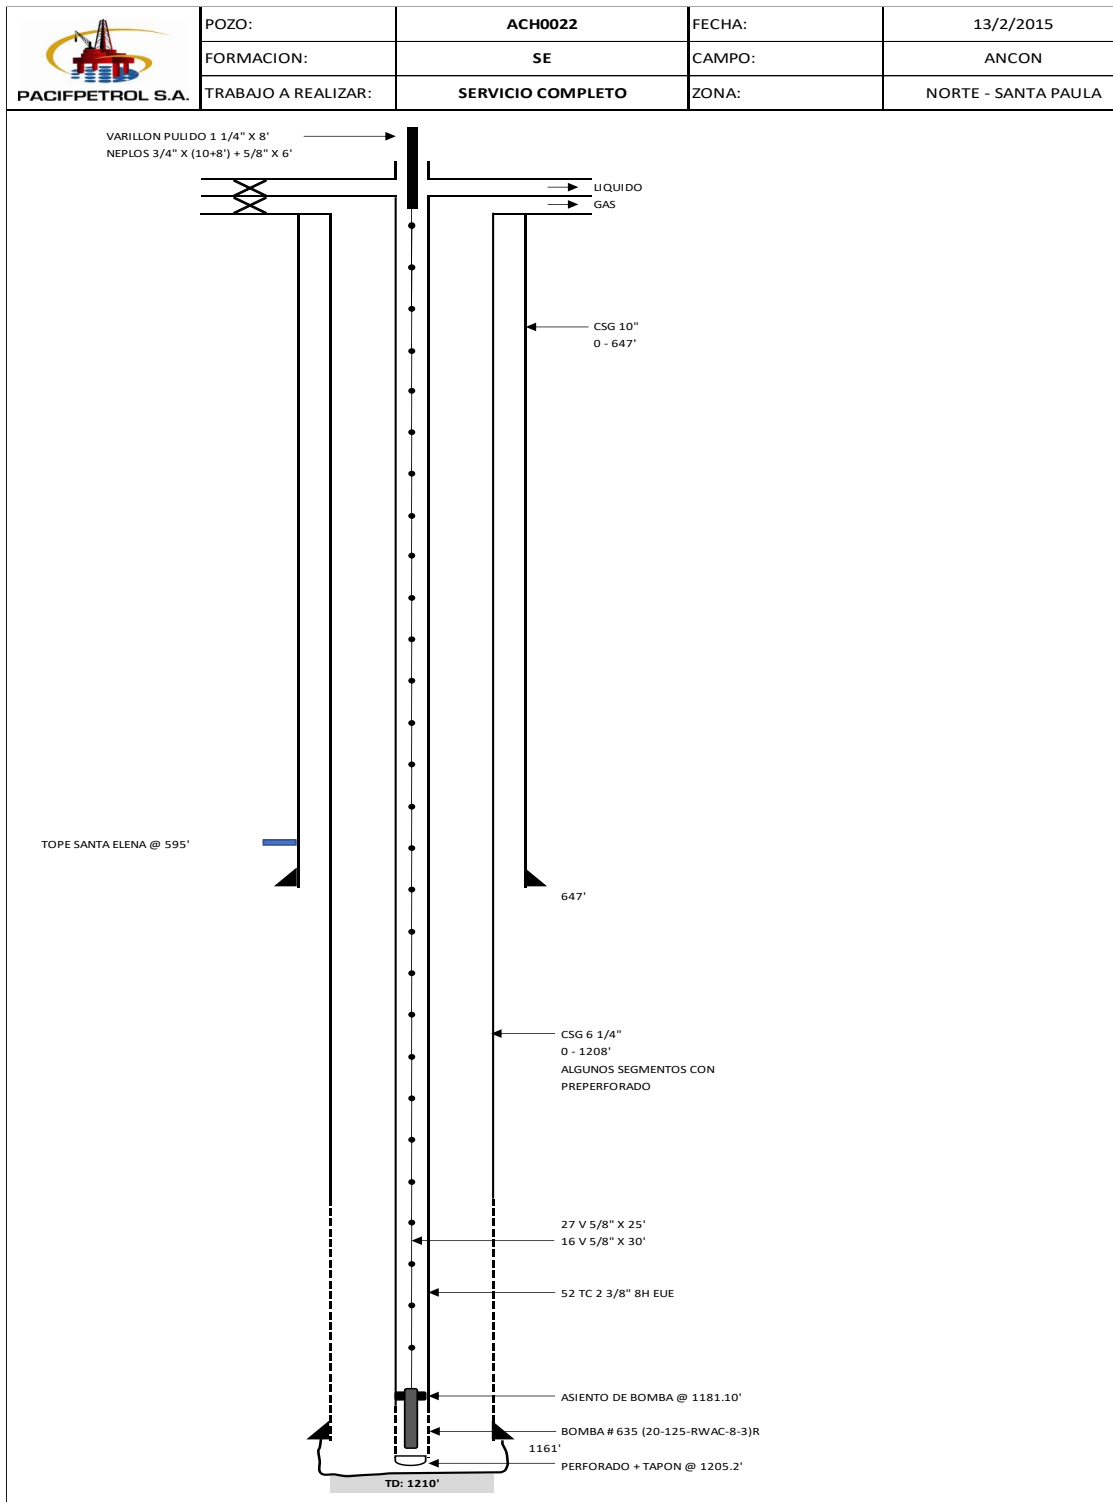
Anexos A. Diagrama de completación del pozo ACH0022.

POZO ACH0022					
Fecha	Objetivo	Sistema de extracción	Componente	Falla	Causa-falla
23/9/2008	Servicio completo	BM	Otros	ninguna	Ninguna
27/12/2012	Cambiar facilidades	BM	Empaque en brida del cabezal	ninguna	Hermetizar cabezal
13/2/2015	Servicio completo	BM	Facilidades de superficie	doblado	operativa
28/2/2018	Cambiar facilidades	BM	Varillón pulido	desgastes	corrosión

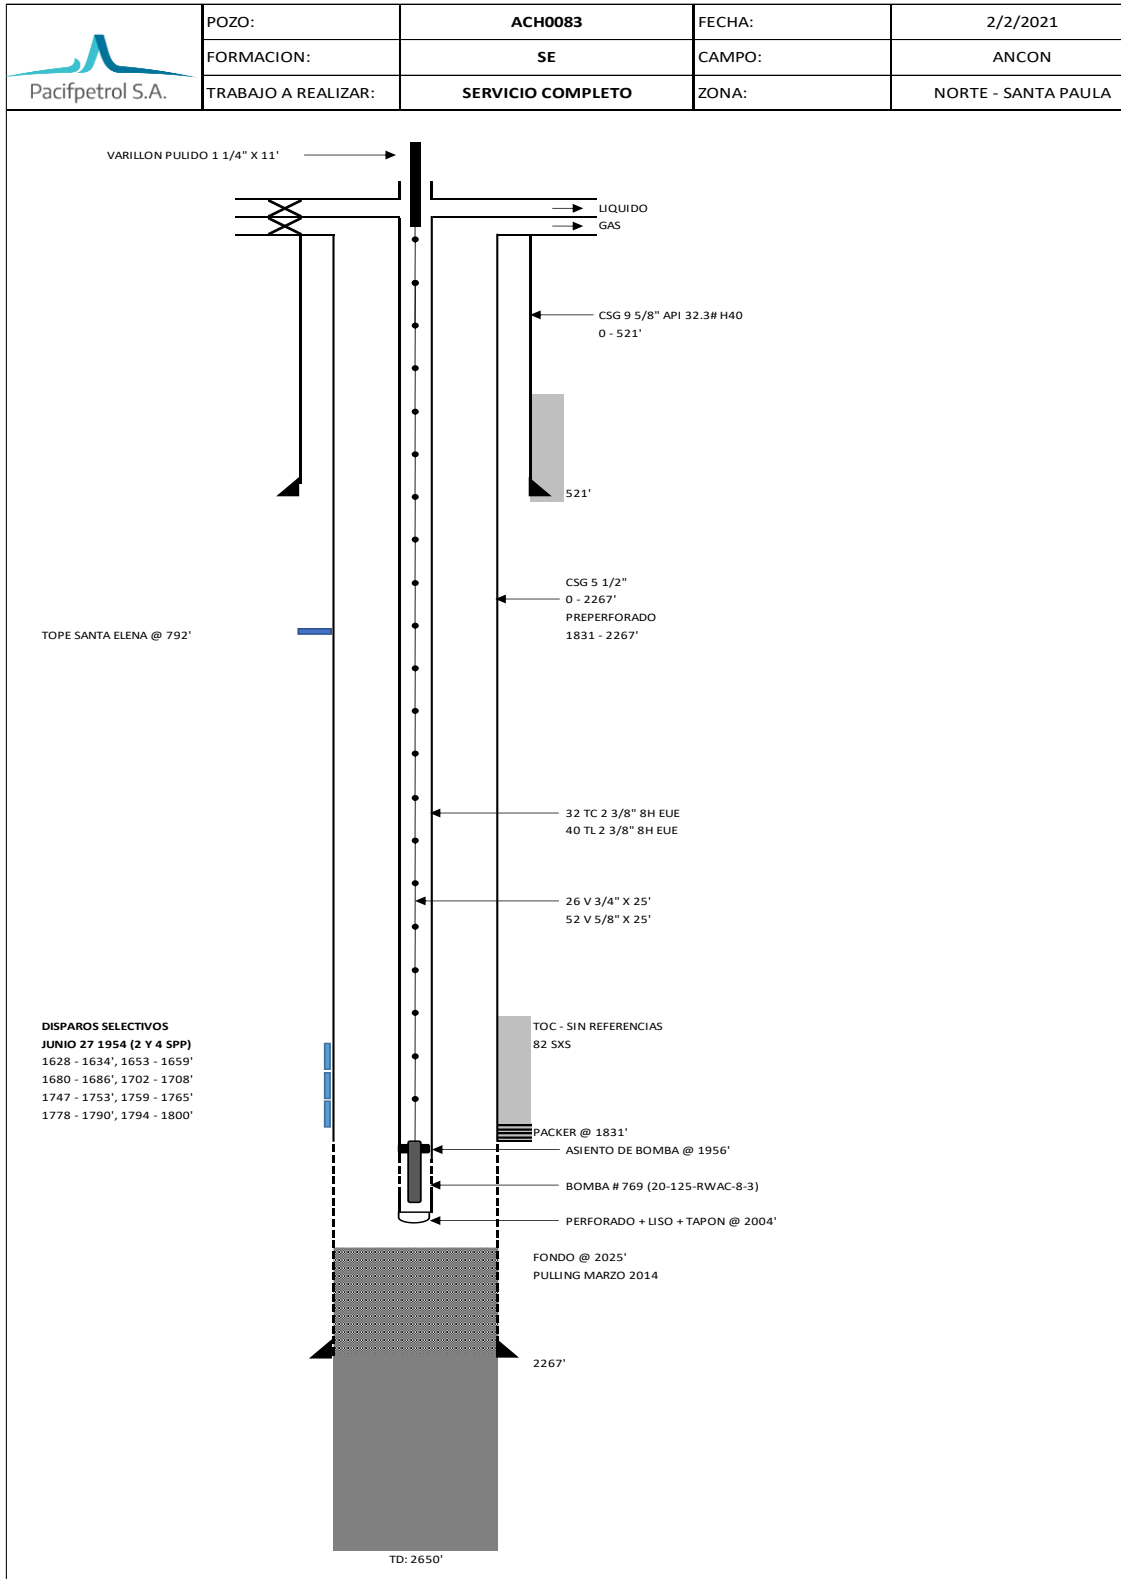
Anexos C. Diagrama de completación del pozo ACH0083.

POZO ACH0083					
Fecha	Objetivo	Sistema de extracción	Componente	Falla	Causa-falla
18/3/2014	Servicio completo	BM	Bomba-válvula	desgaste	operativa
2/2/2021	Servicio completo	BM	barril	desgaste	operativa

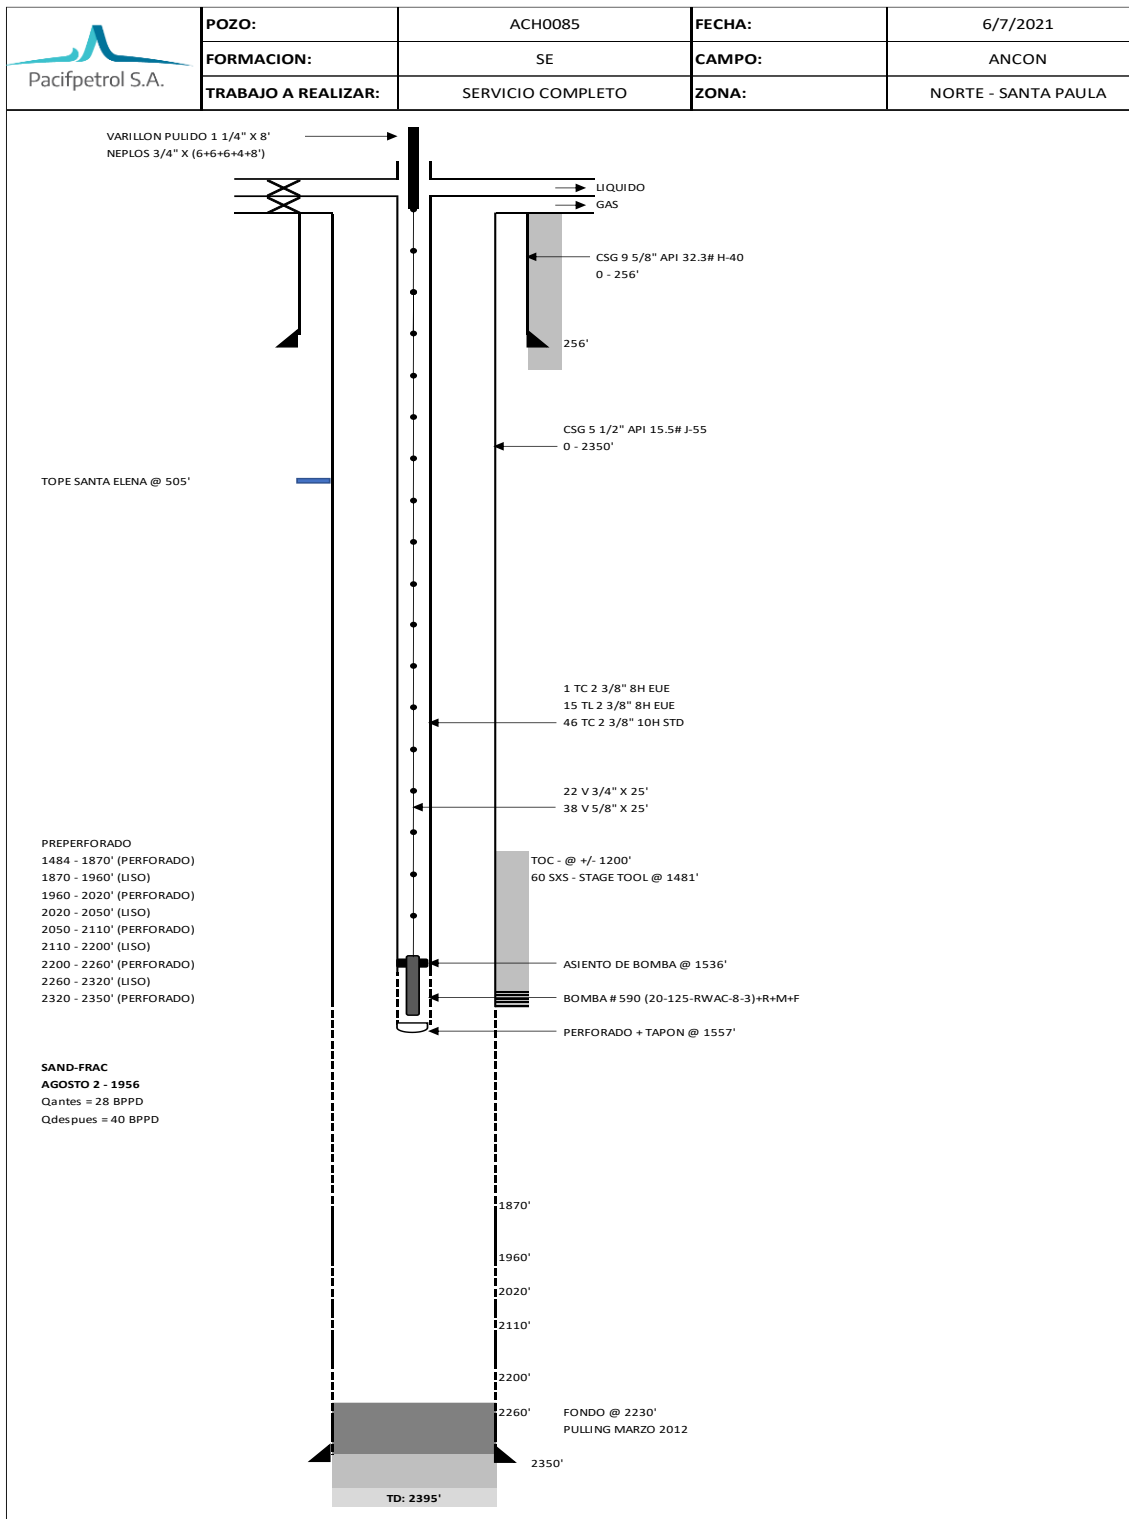
Anexos D. Diagrama de completación del pozo ACH0085.

POZO ACH0085					
Fecha	Objetivo	Sistema de extracción	Componente	Falla	Causa-falla
28/5/2007	Servicio completo	BM	Asiento	desprendimiento	operativa
5/3/2012	Servicio completo-Cambio de bomba	BM	Bomba-barril, pistón y válvula.	Degastes-rayado	operativa
11/4/2012	Cambio de bomba	BM	Bomba- válvula fija	desgaste	Arena de formación.
1/7/2013	Servicio completo	BM	Bomba-asiento	golpeado	operativa
26/11/2013	Servicio completo	BM	Bomba	desgaste	Arena de formación
30/1/2015	Cambiar facilidades	BM	Varillón pulido	doblado	Manipulación inadecuada
28/2/2018	Cambiar facilidades	BM	Varillón pulido	desgastes	Corrosión
6/7/2021	Servicio completo	BM	Barril de bomba	Hueco-embastada	Bacterias

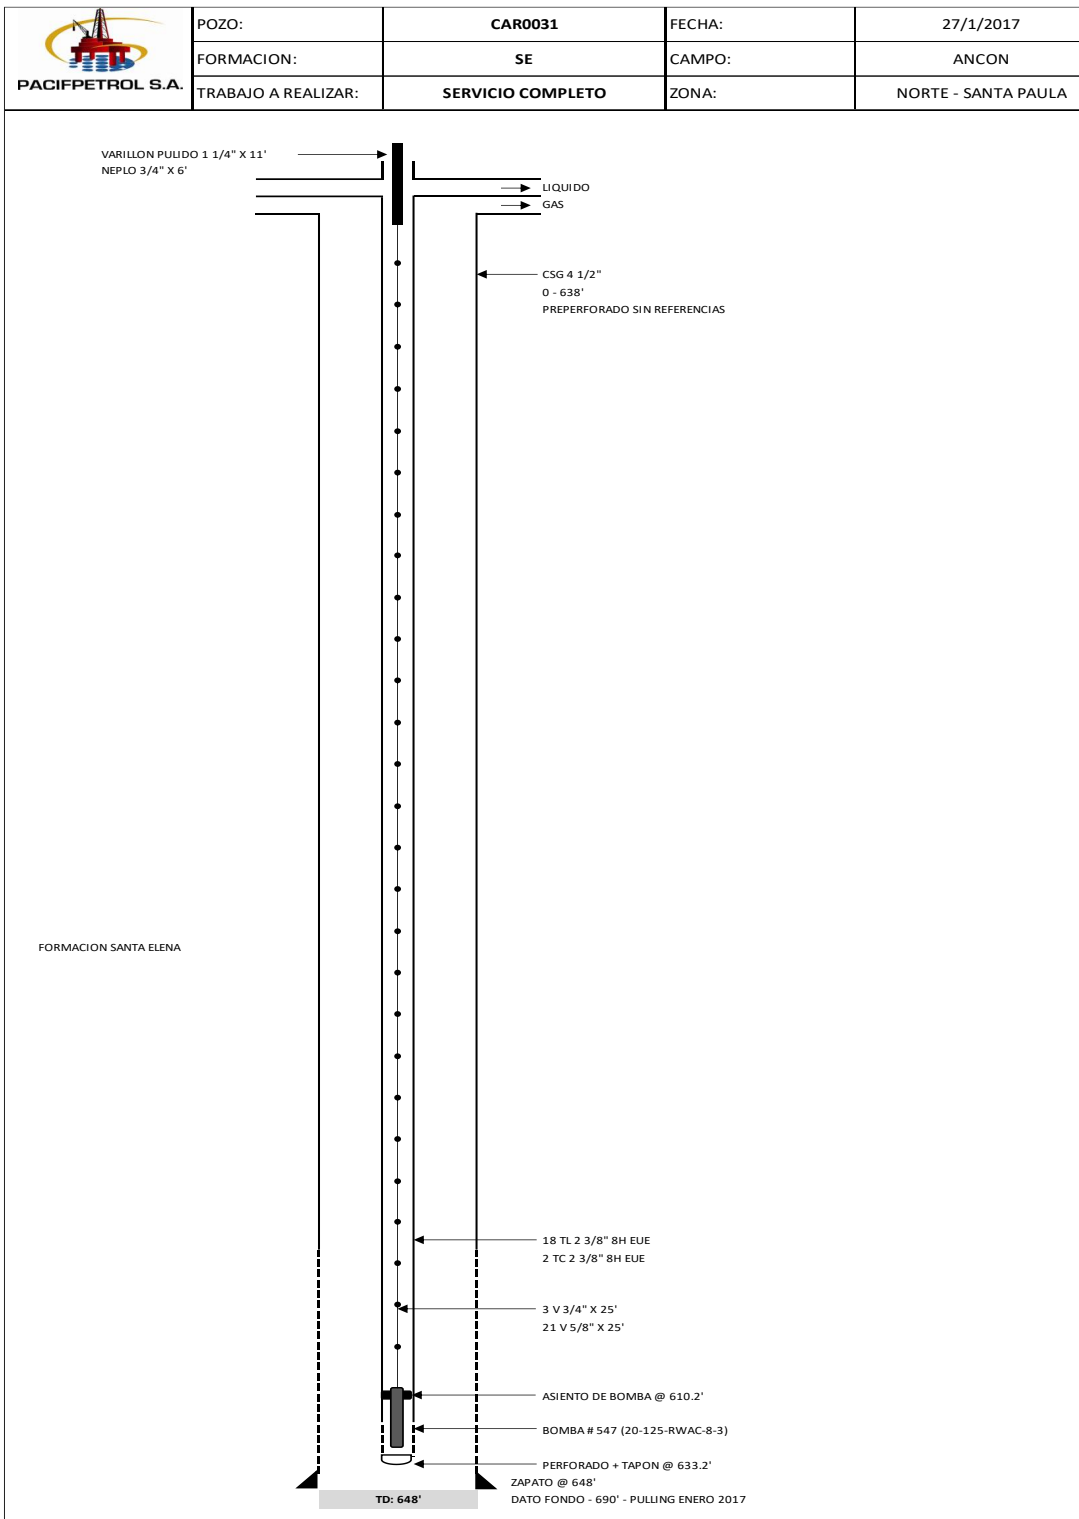
Anexos E. Diagrama de completación del pozo CAR0031.

POZO CAR0031					
Fecha	Objetivo	Sistema de extracción	Componente	Falla	Causa-falla
27/1/2017	Servicio completo	BM	Pistó-válvula viajera y fija-tubería	Atascado-deformado	Carbonato - corrosión

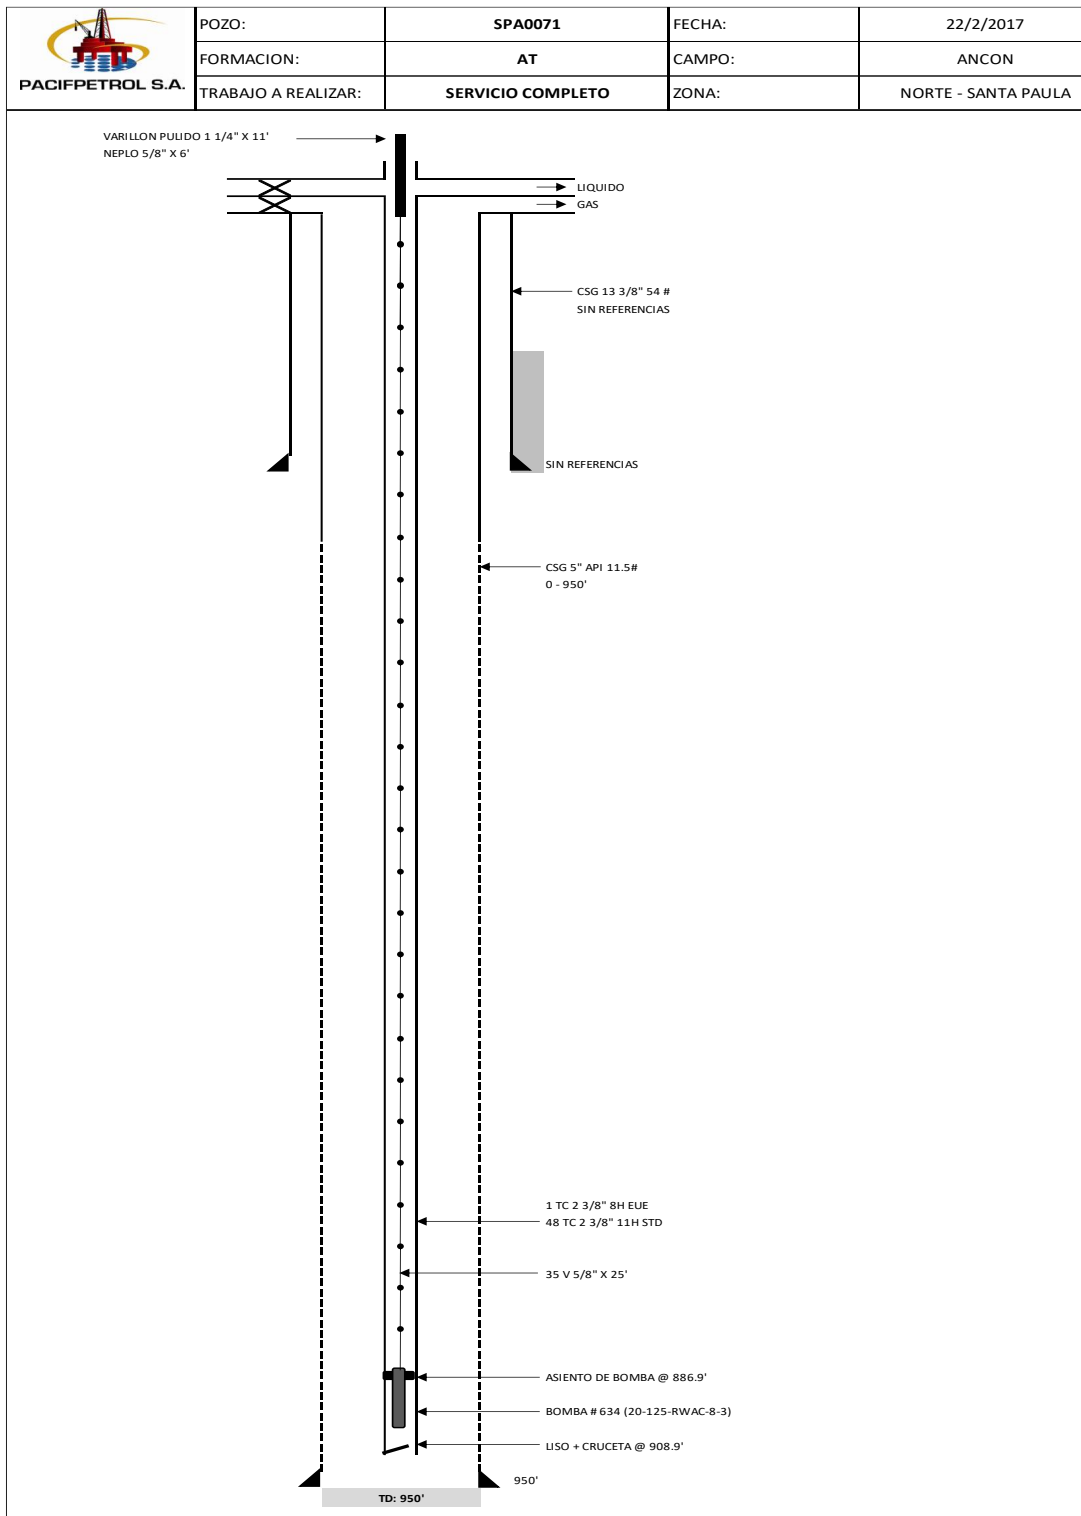
Anexos F. Diagrama de completación del pozo SPA0071.

POZO SPA0071					
Fecha	Objetivo	Sistema de extracción	Componente	Falla	Causa-falla
4/4/2012	Servicio completo-arreglar cabezal	BM	Válvulas fija y móvil - bomba	Desgastes	Operativa
15/10/2012	Cambio de bomba	BM	Bomba	ninguna	Manipulación inadecuada
17/4/2013	Servicio completo	BM	Bomba-varillas-tubería	bueno	Ninguna
22/2/2017	Servicio completo	BM	Tubería	doblado	Operativa

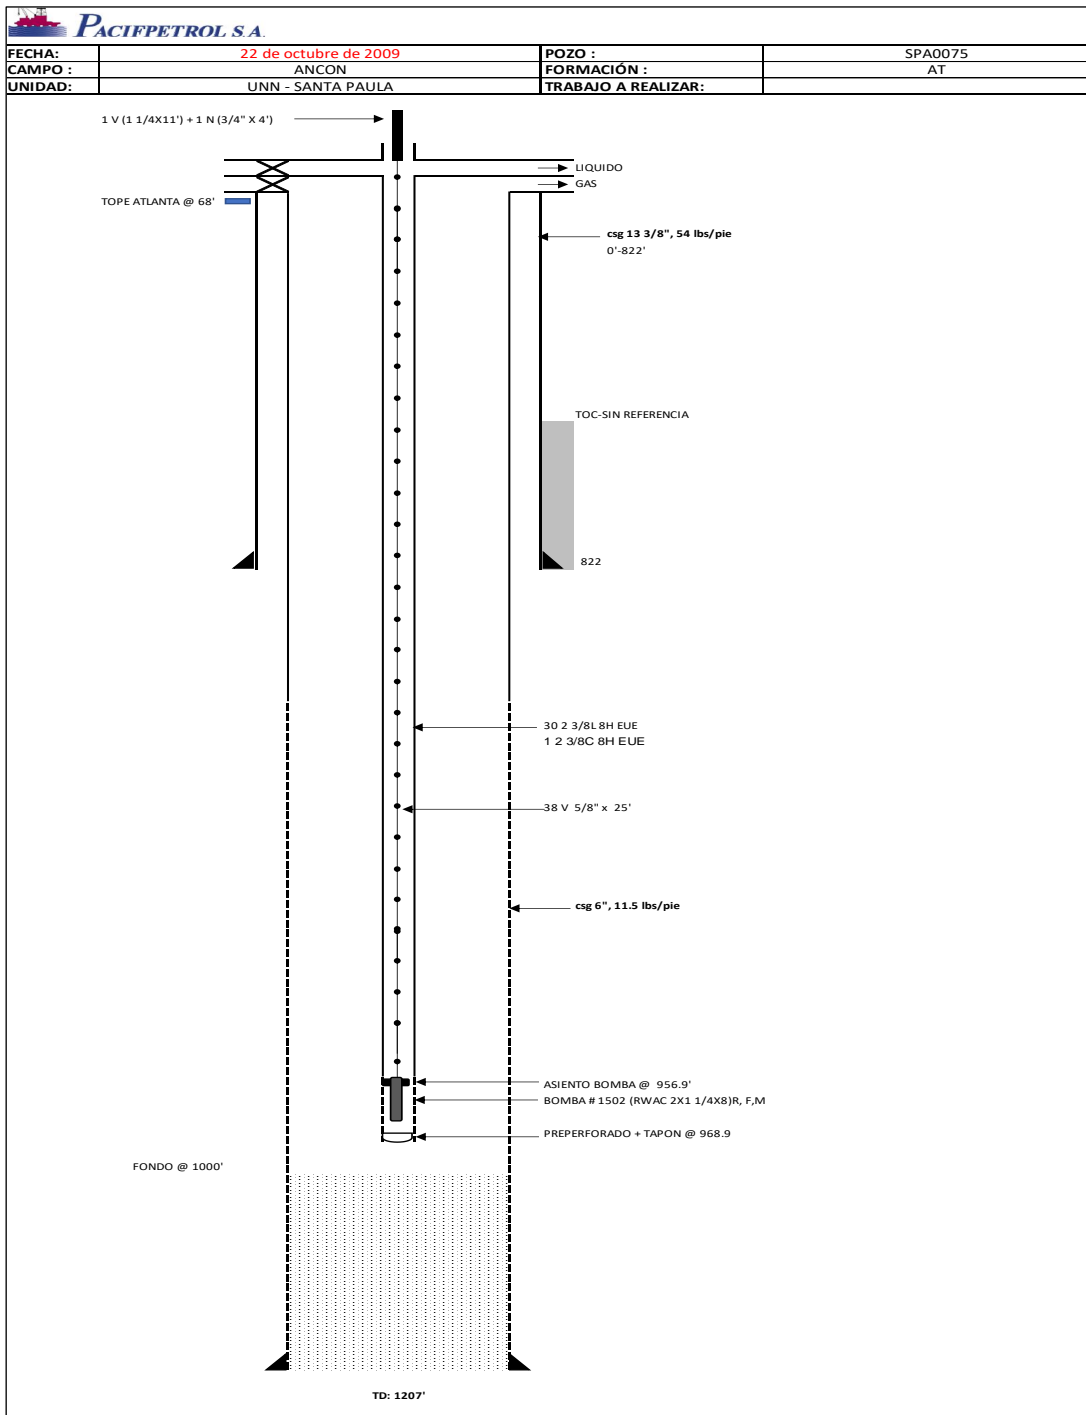
Anexos G. Diagrama de completación del pozo SPA0075.

POZO SPA0075					
Fecha	Objetivo	Sistema de extracción	Componente	Falla	Causa-falla
31/8/2007	Servicio completo	BM	Bomba	Bueno	Ninguna

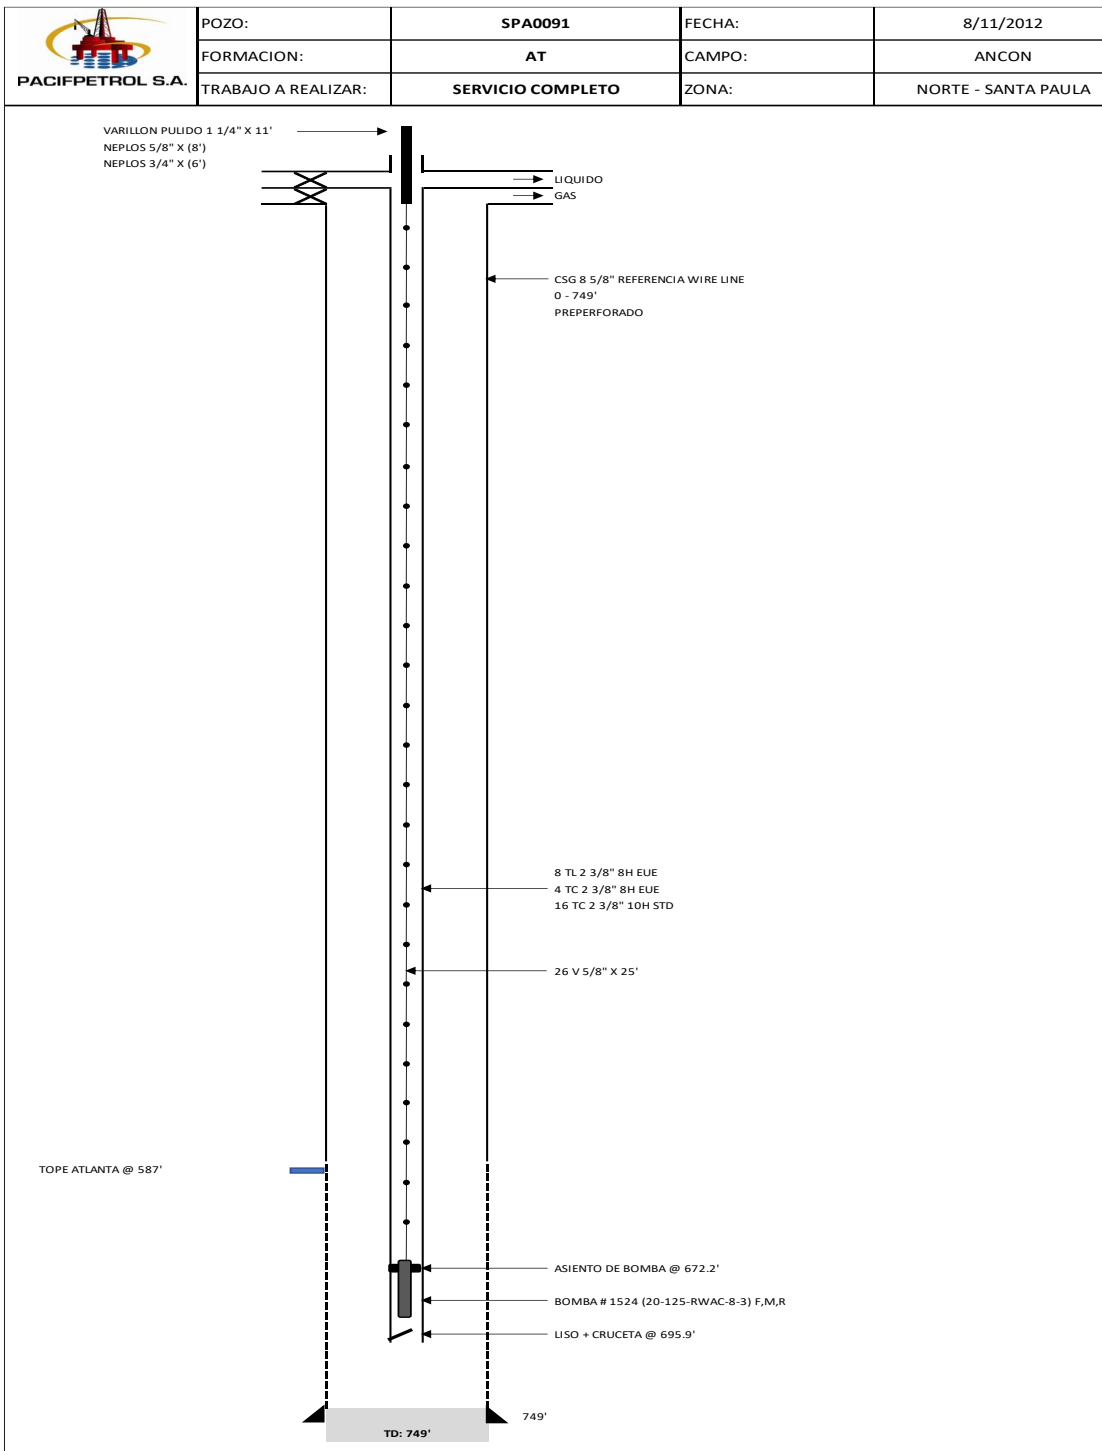
Anexos H. Diagrama de completación del pozo SPA0091.

POZO SPA0091					
Fecha	Objetivo	Sistema de extracción	Componente	Falla	Causa-falla
10/6/2007	Servicio completo	BM	Bomba-varilla-tubería-asiento	Bueno	Ninguna
31/3/2011	Servicio completo	BM	Válvulas-sellos-asiento	Roto-picado	operativa
19/7/2011	Servicio completo	BM	Válvulas-bomba	Desgastes-obstrucción	Ajuste inadecuado-caucho
28/9/2011	Servicio completo	BM	Vástago	desgastes	operativa
14/9/2012	Cambio de bomba	BM	Bomba-válvulas	desgaste	operativa
8/11/2012	Servicio completo	BM	Bomba-válvula fija-pistón-tubería	Taponado-desgaste	Caucho
14/3/2013	Servicio completo	BM	Varilla-bomba-válvula fija	desgaste	Operativa
14/3/2014	Arreglar cabezal del pozo	BM	Facilidades de superficie	obstrucción	Gas

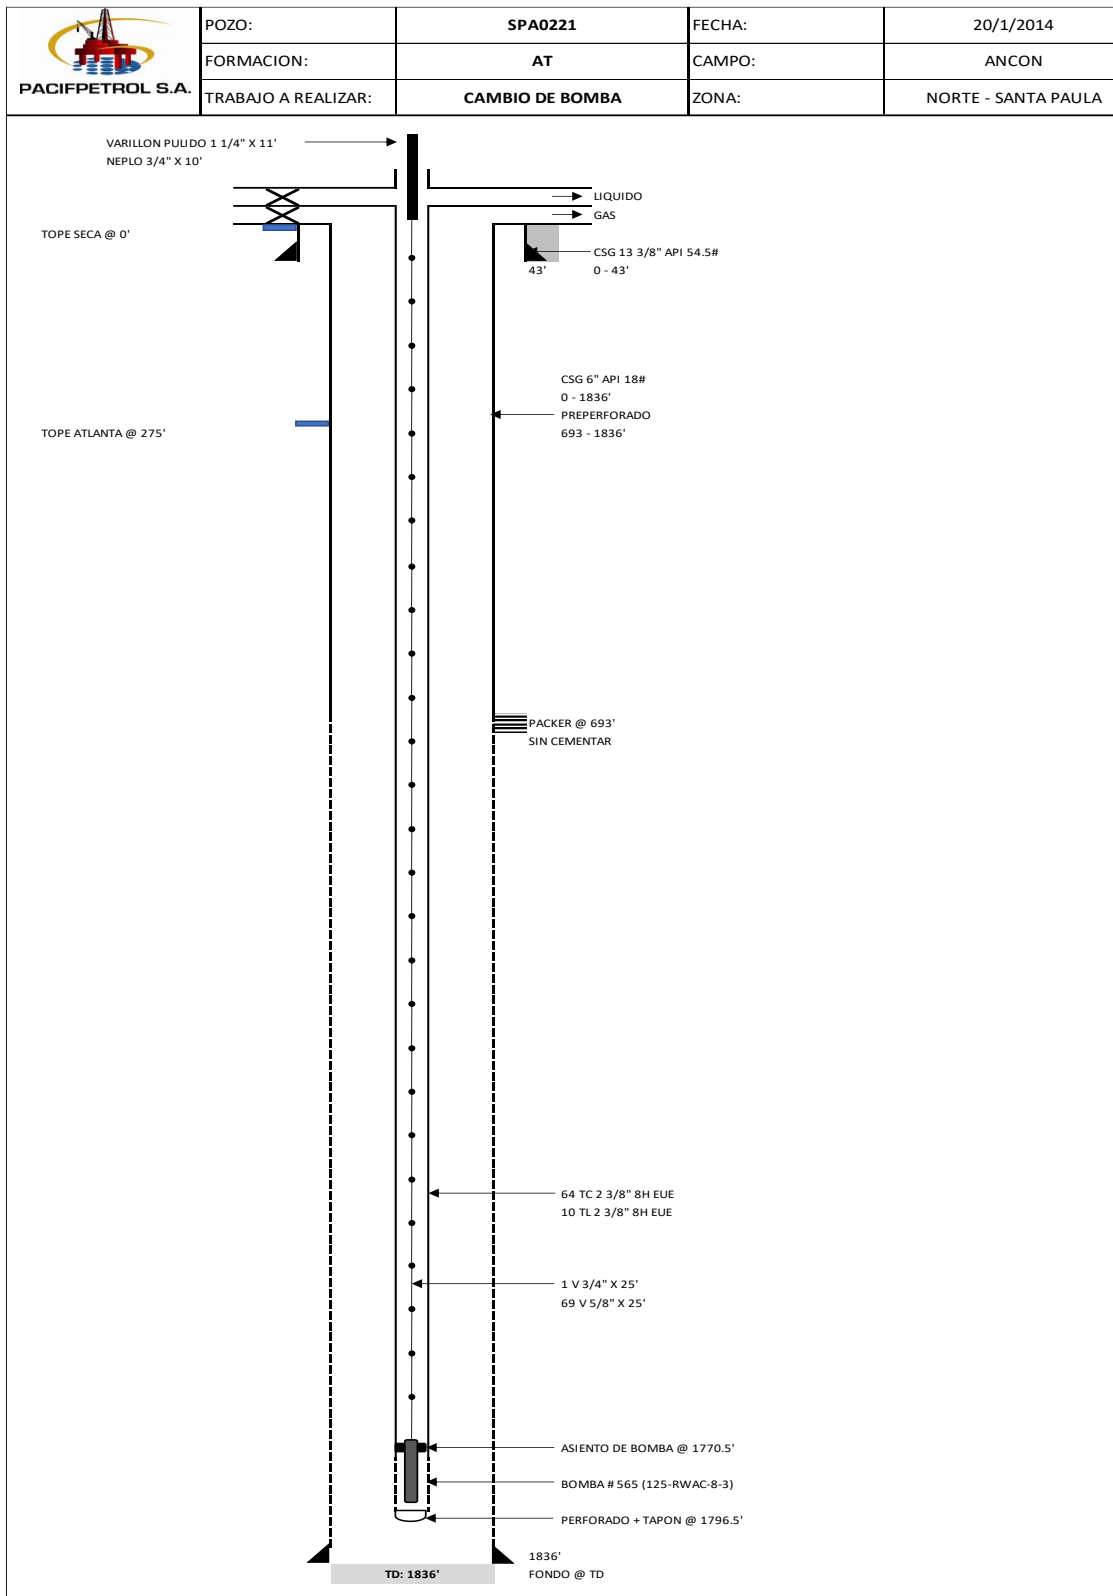
Anexos L. Diagrama de completación del pozo SPA0221.

POZO SPA0221					
Fecha	Objetivo	Sistema de extracción	Componente	Falla	Causa-falla
4/5/2012	servicio completo	BM	Barril-válvulas	Perforado-desgastadas	Corrosión-operativa
5/5/2012	Servicio completo	BM	Tubería	Tapado	Iodo
20/1/2014	Cambio de bomba	BM	Bomba	Atascado	carbonato
