**UNIVERSIDAD ESTATAL PENÍNSULA
DE SANTA ELENA
FACULTAD DE CIENCIAS DE LA INGENIERÍA
INSTITUTO DE POSTGRADO**

**PLAN ESTRATÉGICO PARA LA REHABILITACIÓN DE UNA
UNIDAD EDUCATIVA AFECTADA POR CLORUROS EN EL
CANTÓN SIMÓN BOLÍVAR DEL GUAYAS**

Tigre Poggio Marjorie Gabriela

Previo a la obtención del grado académico en
**MAGÍSTER EN INGENIERÍA CIVIL MENCIÓN EN GESTIÓN DE
LA CONSTRUCCIÓN**

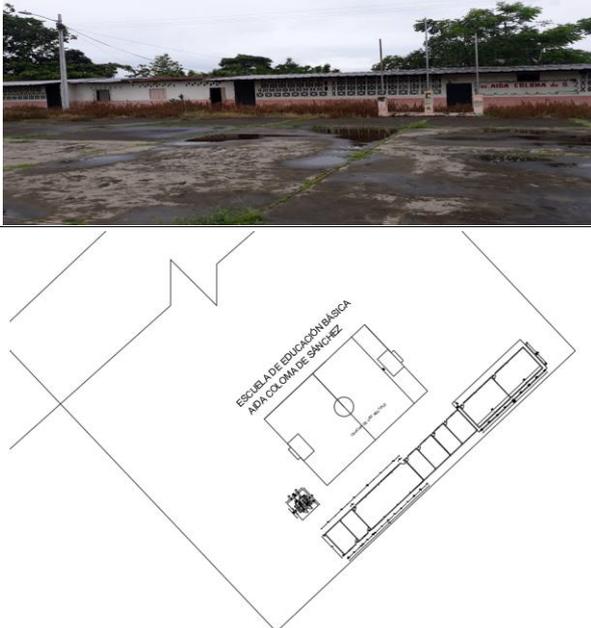
Formulario de recopilación de datos con base al FEMA P-154

El establecimiento educativo cuenta con 3 edificaciones definidas, todas son de porticos de estructura metalica con mampostería de bloque alivianado con una planta, con irregularidad vertical. Presenta poca corrosión en las bases de las columnas lo cual denota una necesidad de mantenimiento preventivo, presenta fisuras en mampostería por la aparente falta de dinteles en los boquetes de las ventanas.
