UNIVERSIDAD ESTATAL PENÍNSULA DE SANTA ELENA

**Valorización de los cordones de soldadura en las tuberías de
proceso mediante la inspección de tintas penetrantes,
gammagrafía industrial y ultrasonido avanzado en la Planta
de Almacenamiento de GLP ubicado en Monteverde,
Provincia de Santa Elena.**

PROYECTO DE TRABAJO DE TITULACIÓN

**LA LIBERTAD – ECUADOR.
MARZO 2017**

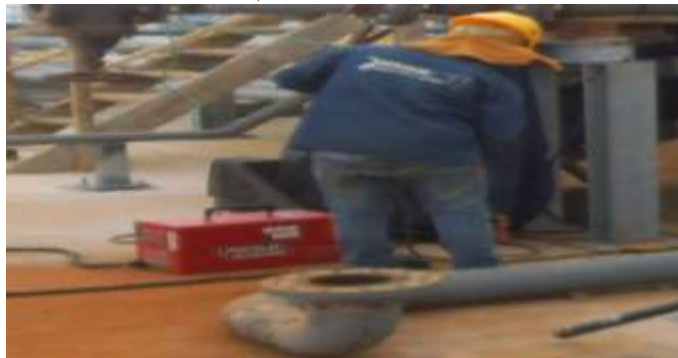
GRÁFICO #29 MÁQUINA DE SOLDAR UTILIZADA

- Máquina de soldar obsoleta.

Las máquina de soldar o llamada también fuente de poder son un factor importante dentro de la realización de una soldadura , si esta máquina no esta calibrada y no tiene su respaldo del mismo no servirá para utilizarla; además de saber si es capaz de ejecutar los procesos en SMAW y GTAW utilizados en el proyecto.

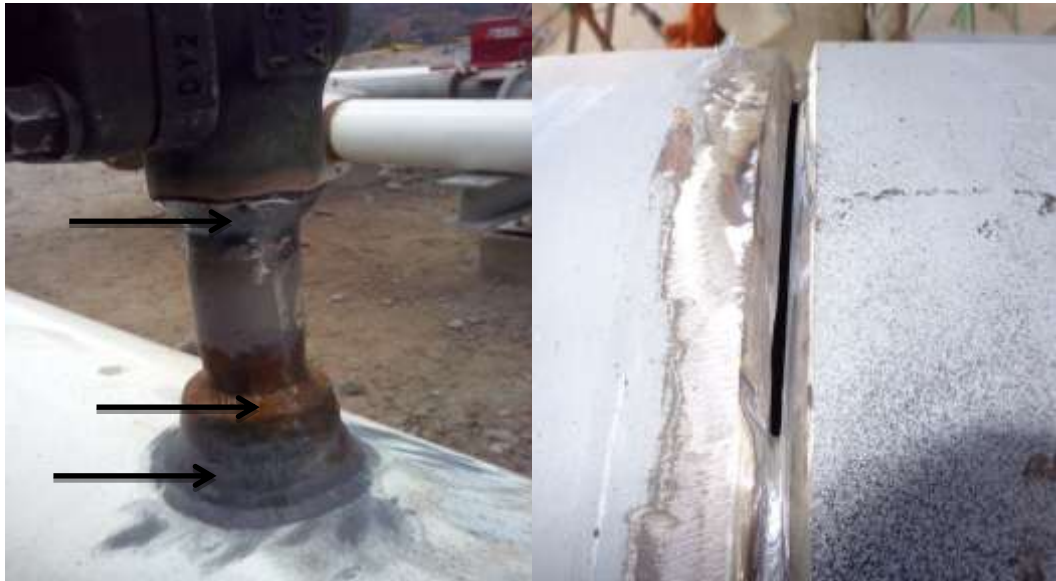
IMAGEN N°15 SOLDADURA A FILETE -TOPE

La soldadura a filete que se considera son todas las uniones que no necesitan soldarse con bisel y su liberación se realiza con el método de las tintas penetrantes; en la Imagen N°15 en el lado izquierdo observamos tres soldaduras a filete de un soldador.

La soldadura a tope es toda aquella unión que para soldar se realiza un Bisel en V y su liberación es mediante los métodos de la gammagrafía industrial o el ultrasonido avanzado, en la Imagen N°15 observamos en el lado derecho una soldadura con bisel en V de un soldador; se contabilizan las juntas realizadas en tubería.

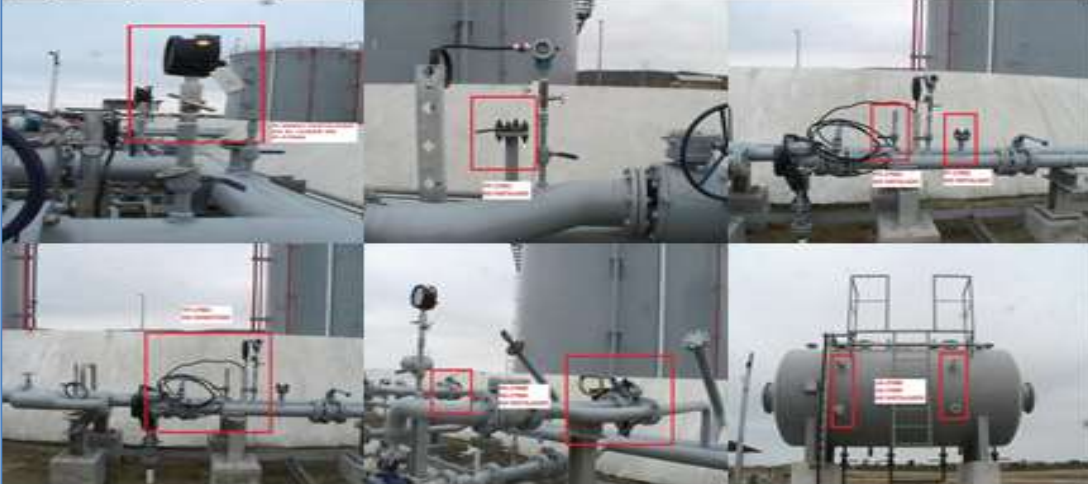
PI-17033	En su lugar está el PI-30001
PSV-1702A PSV-1702B	Se encuentran intercambiados
TIT-17001 FT-17001 PIT-17002 FT-17002 LIT-17021	No está instalado
PIT-17002	No está conectado
RO-1708A RO-1708B LIT-17025	No está instalado
TQ-2914 TQ-3015	Instrumentación del tanque no instalada
LIT-30001 PI-30001	No hay lugar para instalación

Se recomienda colocar los Tags en los instrumentos instalados en los Tanques de Diesel (TQ-1705 y TQ-1706).
