**UNIVERSIDAD ESTATAL
PENÍNSULA DE SANTA ELENA
FACULTAD DE CIENCIAS DE LA INGENIERÍA
CARRERA INGENIERÍA CIVIL**

“CARACTERIZACIÓN GEOTÉCNICA Y PROPUESTA DE UNA
METODOLOGÍA PARA ESTABILIZAR TALUD EN EL SECTOR 2
DE FEBRERO DE LA PARROQUIA ANCONCITO – PROVINCIA
DE SANTA ELENA”

ESTUDIO DE CASO

2019

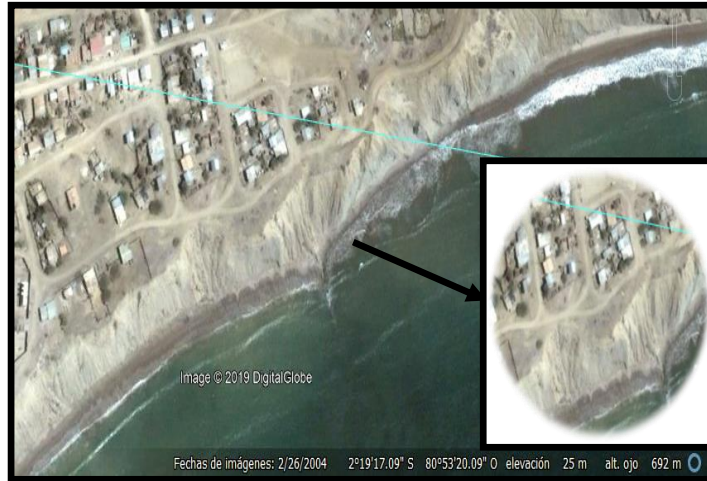
A continuación, la figura 1 muestra el estado del perfil costero en el sector 2 de febrero, donde se observa el talud con alteraciones en sus propiedades geotécnicas que no generaron movimientos de grandes masas de roca, en el año 2004.

Figura 1. Imagen satelital del Acantilado costero en el sector 2 de febrero - parroquia Anconcito, en el año 2004.

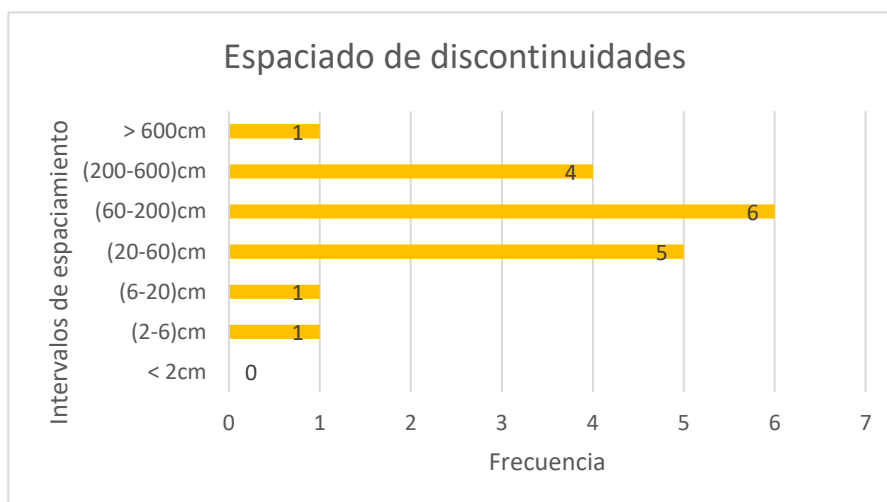
El espaciado de las discontinuidades es tomado en la superficie del macizo rocoso del sector 2 de febrero. Mediante el histograma mostrado en la figura 27, se observa con mayor frecuencia un intervalo de 60 a 200 cm de espaciamiento entre discontinuidades; tomando como referencia los índices de espaciados recomendados por la sociedad internacional de mecánica de rocas, descritos en la tabla 3 (pág.30), categoriza estas dimensiones como un tipo de espaciamiento abierto que origina bloques de gran tamaño engranados entre sí propensos a desprendimiento.

Figura 27. Histograma de espaciados de las discontinuidades del talud.
Fuente: Autores.

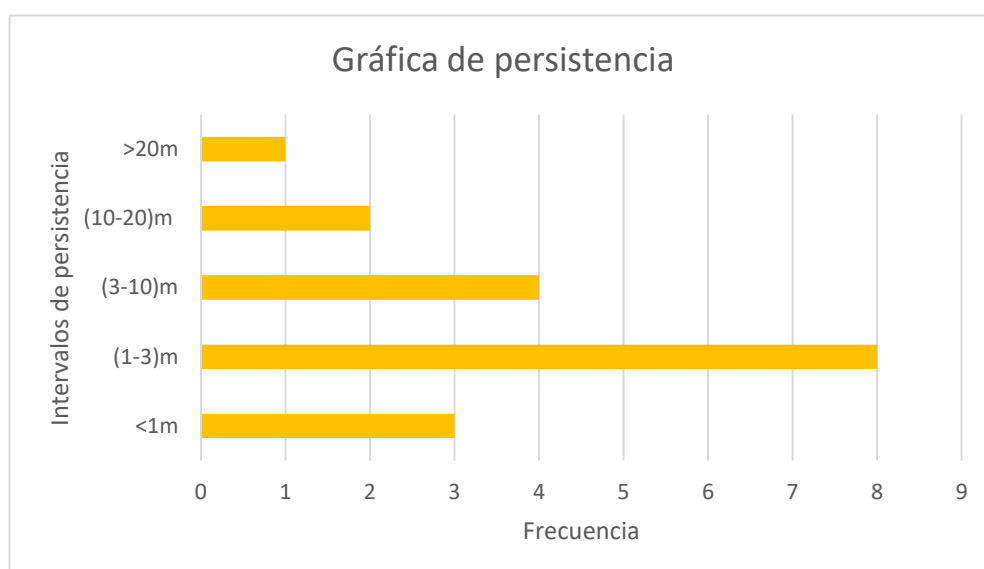
Figura 28. Gráfico sobre índices de persistencia de las discontinuidades que presenta el acantilado costero del sector 2 de febrero.

El histograma que se muestra en la figura 28, expresa las mediciones de persistencia en función de los intervalos de longitud y el número de discontinuidades registradas en el acantilado costero objeto de estudio en la presente tesis. La persistencia de discontinuidades en mayor frecuencia se cataloga según la tabla 5 (pág. 31) de término pequeño comprendido en un intervalo de 1 a 3 m de longitud, estas medidas son importantes para la determinación de los tamaños de bloques propensos a mayor incidencia de caída. Posteriormente se presentan intervalos de 3 a 10 m que indican los modos de falla estructural del talud en el sector 2 de febrero.

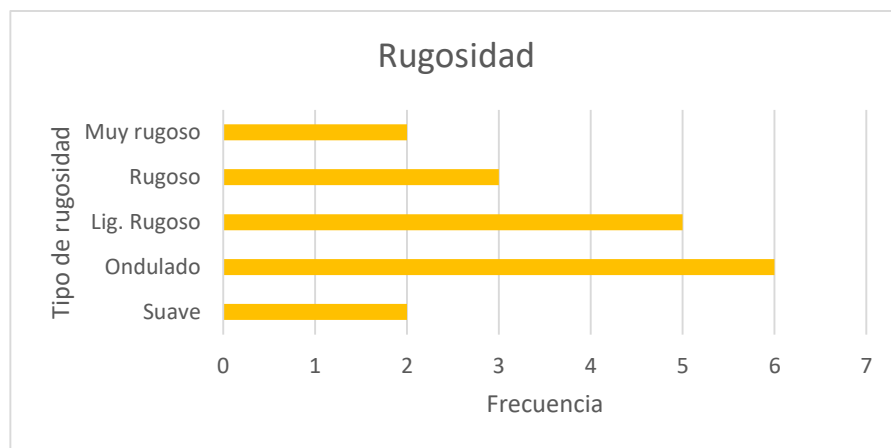
Figura 29. Representación gráfica de los tipos de rugosidades presentes en el talud del sector 2 de febrero.

Los valores de rugosidad fueron determinados en campo por medio de perfiles correlacionados al coeficiente de rugosidad, mediante el uso de una regla ubicada paralelamente a la superficie vertical del talud, se estableció referencialmente que el talud en análisis posee una superficie no uniforme. La figura 29, muestra los valores obtenidos en el análisis a 3 familias de discontinuidades que presenta el talud del sector 2 de febrero - Anconcito,

descritas en la matriz geológica de datos en campo en el anexo E, para el macizo rocoso; se determinó con mayor frecuencia la presencia de una superficie ondulada, la importancia de identificar este tipo de superficie se debe a que esta genera expansión o dilatación en las discontinuidades y tiende a ocasionar un desplazamiento cortante; al estar ambos lados en contacto, se produce inestabilidad en toda la matriz rocosa del acantilado costero del sector 2 de febrero, seguidas de discontinuidades con superficies ligeramente rugosas.

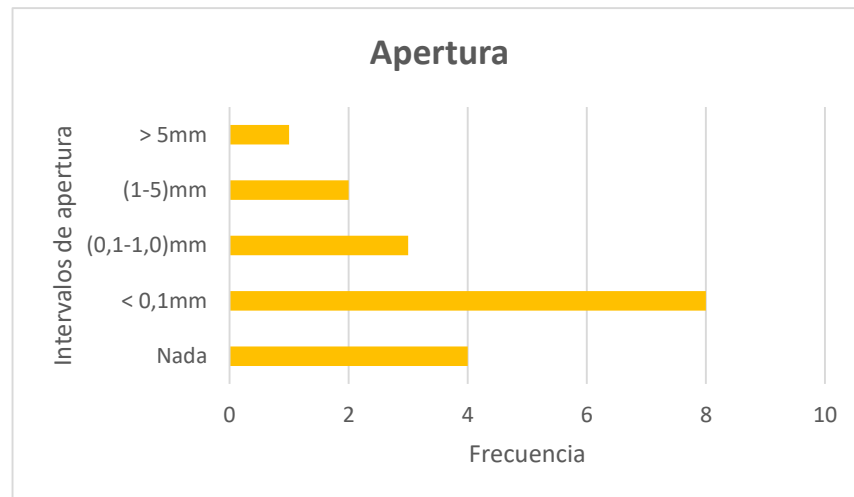
Figura 30. Representación gráfica de aperturas en discontinuidades en el talud del acantilado costero del sector 2 de febrero.
Fuente. Autores

Para poder constatar los datos obtenidos en el trabajo de campo realizado al sitio de estudio se presenta a continuación la figura 30, que muestra variados tipos de dimensiones en aperturas teniendo con mayor frecuencia aperturas

menores a 0,1mm con aspecto cerrado y en menor frecuencia se presenta aperturas de 5 a 10 mm que se describe como apertura moderadamente ancha con aspecto de hendidura, según tabla 7 (pág. 33) que muestra la terminología de apertura recomendada por la SIMR.

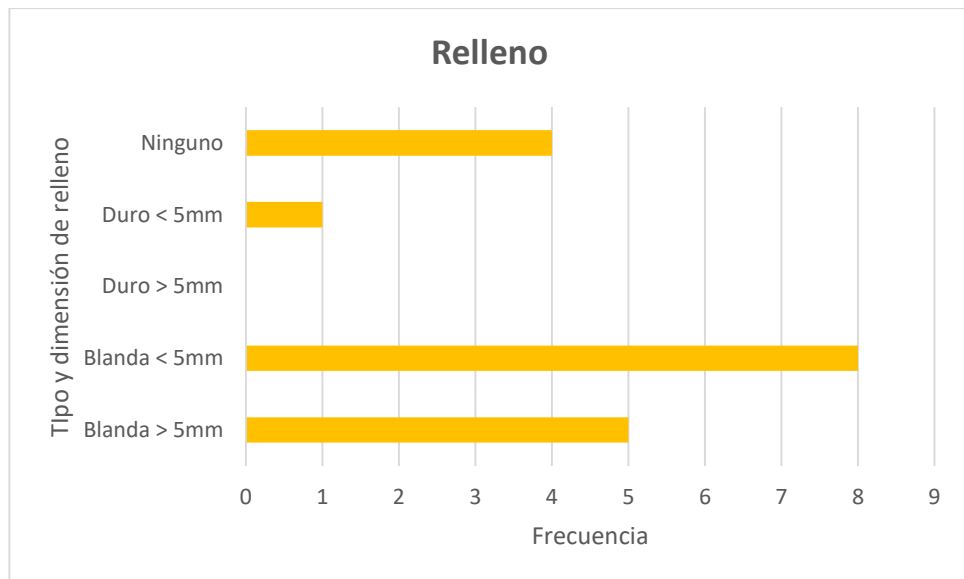
Figura 31. Histograma referente a tipos y dimensiones de rellenos presentes en la estructura del macizo rocoso.
Fuente. Autores

Las discontinuidades que presenta el macizo rocoso objeto de estudio en la presente tesis, poseen en su apertura relleno de material de yeso.

La figura 31 muestra los espesores menores a 5mm con un material de relleno de características blandas. Según la descripción granulométrica de Brown descrita en la tabla 8 (pág. 34) que corresponde a gravas finas y arenas gruesas con característica granulométrica gruesa, también existe el caso en ciertas discontinuidades que no presentan una apertura esta se caracteriza como discontinuidad sin relleno. Estos parámetros influyen en las diversas propiedades mecánicas e hidráulicas que presenta el acantilado costero del sector 2 de febrero.

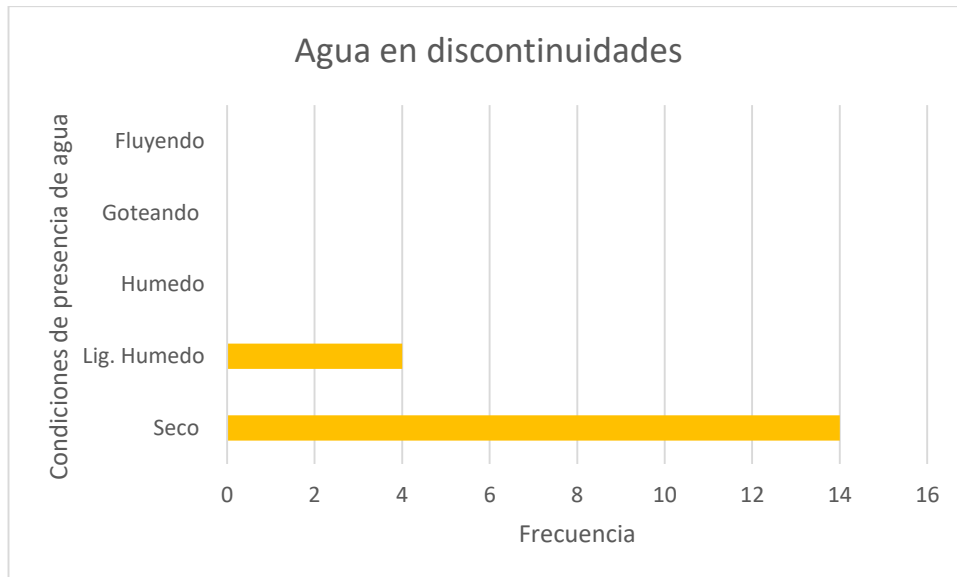
Figura 32. Representación gráfica referente a la presencia de agua en la discontinuidad.
Fuente. Autores

Mediante el análisis de campo se pudo establecer el histograma presente en la figura 32, en donde se muestra que el acantilado costero del sector 2 de febrero, tiene en mayor presencia un grado de filtración I en sus discontinuidades. Según la tabla 10 (pág. 36), indica que en esta etapa los materiales de relleno están fuertemente consolidados y secos, con improbabilidad de aparición de un flujo debido a la baja permeabilidad y en menor porción presenta un grado de filtración II en donde el material de relleno está ligeramente húmedo pero no circula agua.

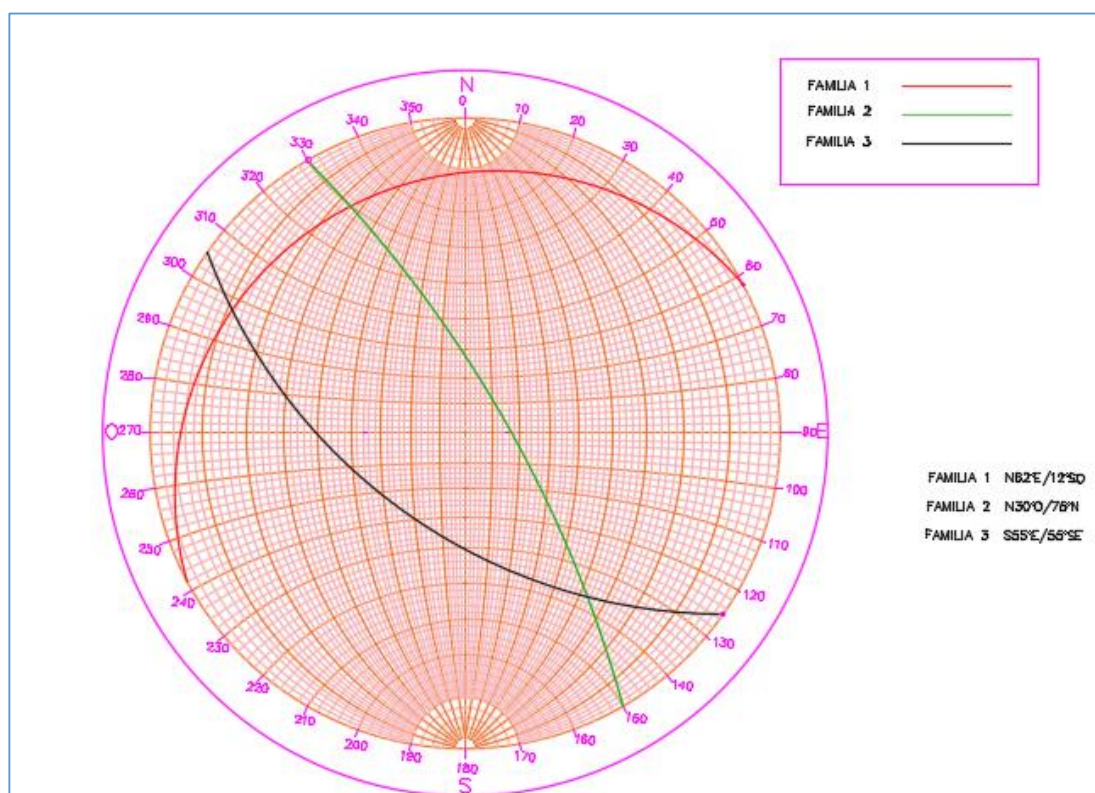
Figura 33. Proyección estereográfica de las 3 familias de discontinuidades analizadas en el acantilado costero del sector 2 de febrero.

En la proyección estereográfica vista en la figura 33, se describe la intersección que presenta el plano de discontinuidades dando origen al tipo de falla semicircular de un bloque de roca, propenso a deslizamiento lo que sustenta la propuesta de aplicar una metodología de estabilización mediante la implementación de muros de gaviones.

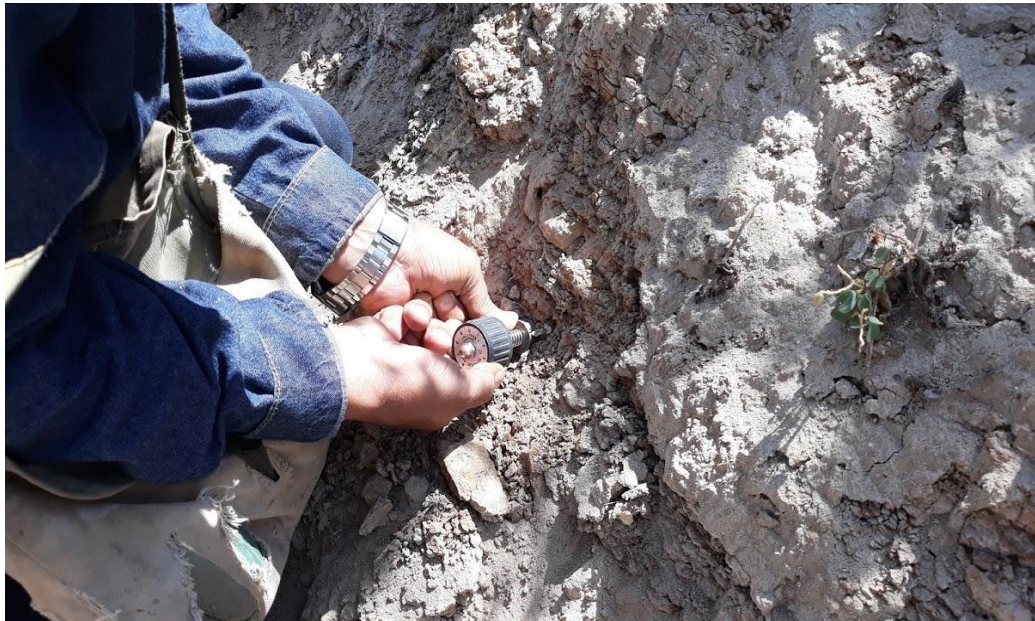
Foto 13. Medición de la resistencia de la roca con el equipo de la veleta – no funciona el ensayo.

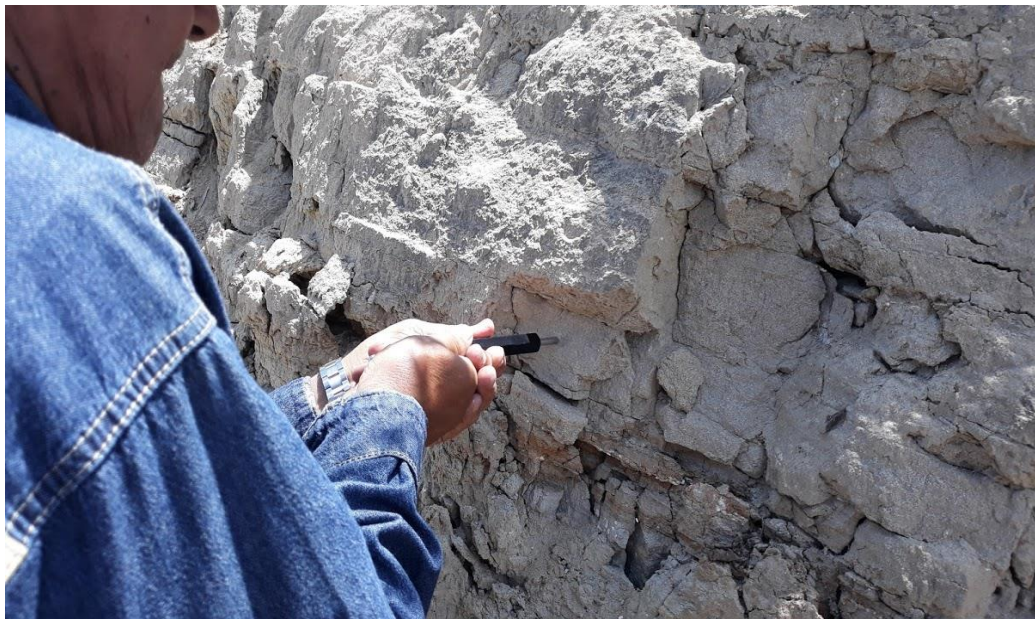
Foto 14. Medición de la resistencia de la roca con el penetrómetro – no funcionó el ensayo.
