**“EVALUACIÓN Y REHABILITACIÓN DE PAVIMENTO RÍGIDO
POR EL MÉTODO AASHTO DE LA VÍA DE OLÓN – SAN JOSÉ
DEL CANTÓN Y PROVINCIA DE SANTA ELENA”**

TRABAJO DE INTEGRACIÓN CURRICULAR

FALCONES REYES KAREN NICOLE

TIGRERO BALÓN DOMENICA MICHELLE

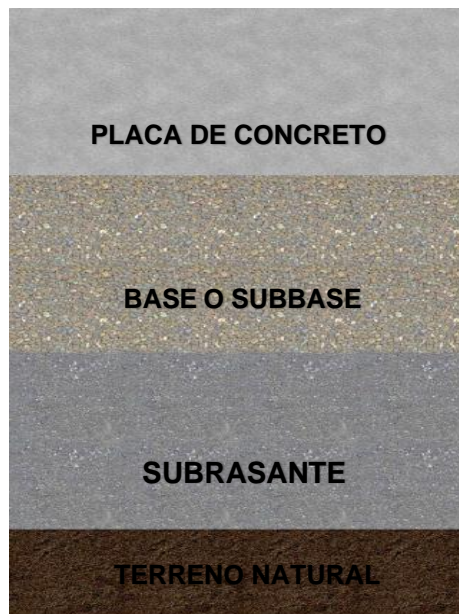
Figura 1

Estructura de un pavimento rígido

Se pueden identificar 4 tipos de pavimentos que se distinguen principalmente por su paquete estructural, es decir que un pavimento no necesariamente se compone por las capas presentes en la figura 1. La ausencia o reemplazo de una o más de estas capas dependen de varios factores como el soporte de la subrasante, el tipo de material utilizado, el volumen de tránsito y otros.

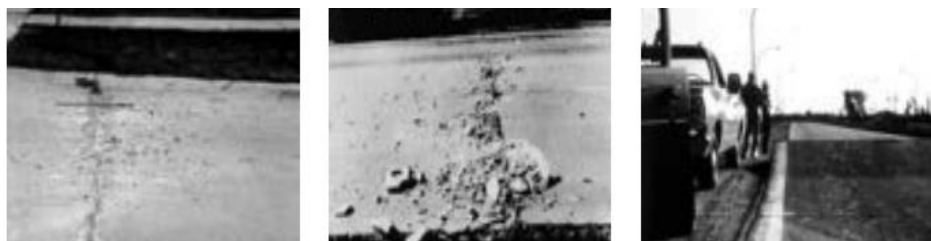
Figura 2

Blow up/Buckling, de izquierda a derecha baja (L), media (M) y alta (H) severidad.

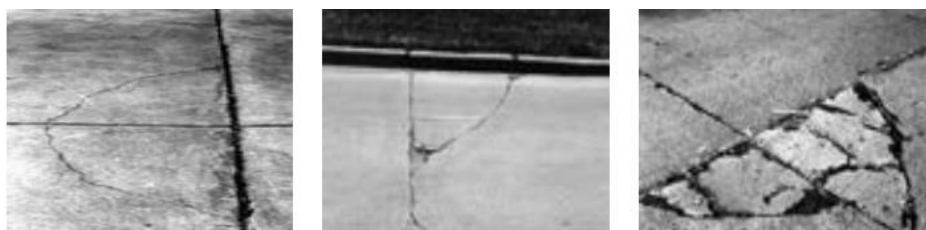
Figura 3

Grieta de esquina, de izquierda a derecha baja (L), media (M) y alta (H) severidad

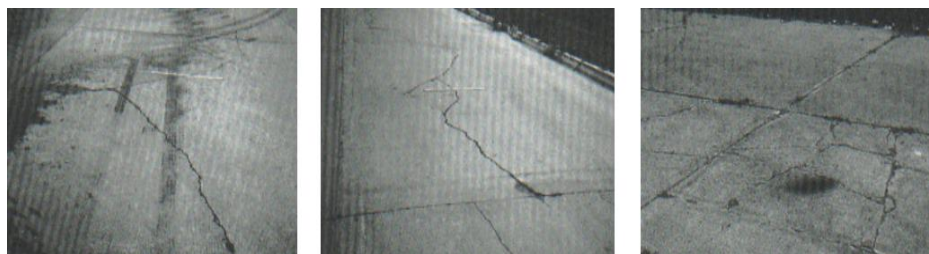
Figura 4

Losa dividida, de izquierda a derecha baja (L), media (M) y alta (H) severidad

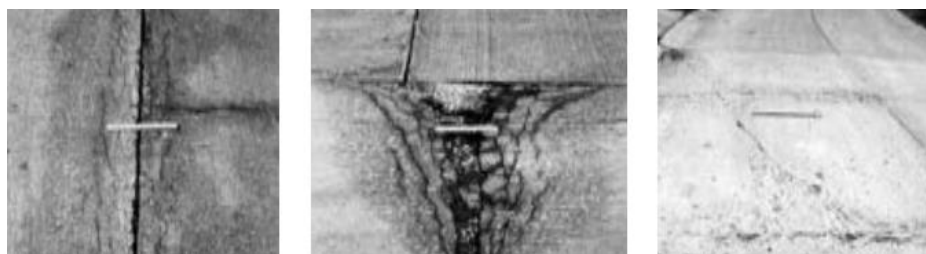
Figura 5

Grietas de durabilidad “D”, de izquierda a derecha baja (L), media (M) y alta (H) severidad

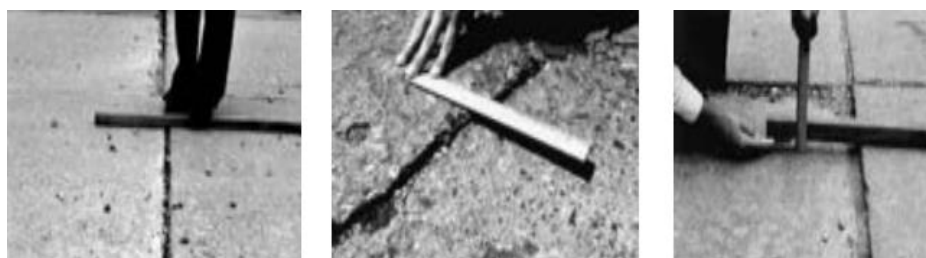
Figura 6

Escala, de izquierda a derecha baja (L), media (M) y alta (H) severidad

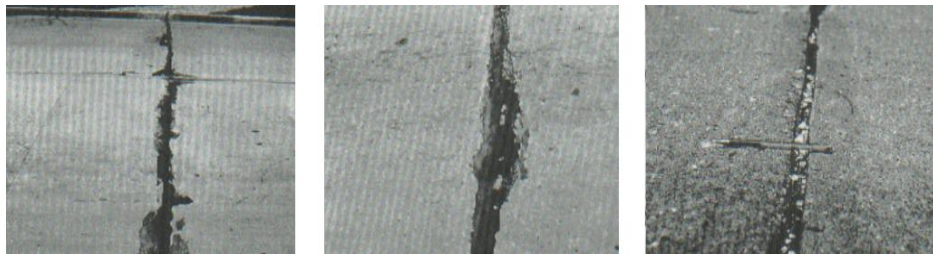
Figura 7

Daño del sello de la Junta, de izquierda a derecha baja (L), media (M) y alta (H) severidad

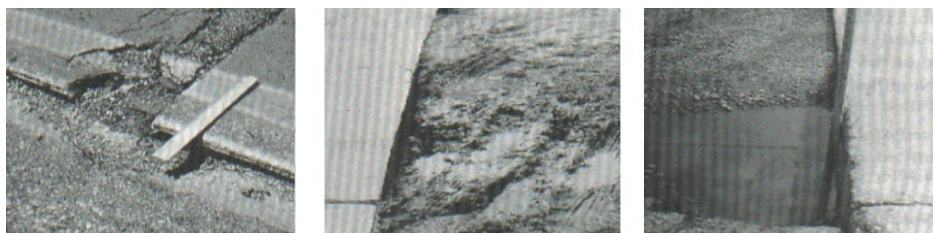
Figura 8

Desnivel carril / berma, de izquierda a derecha baja (L), media (M) y alta (H) severidad

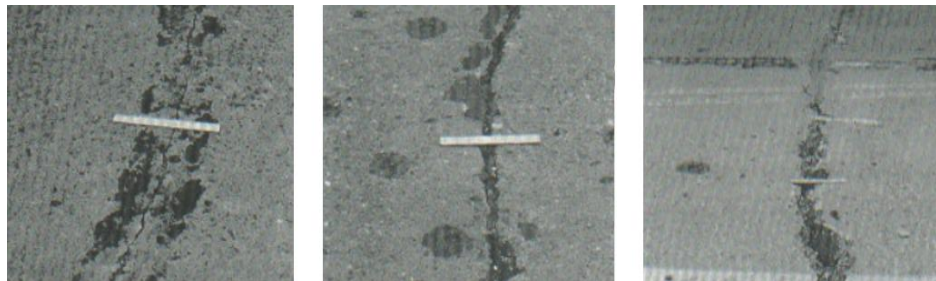
Figura 9

Grietas Lineales, de izquierda a derecha baja (L), media (M) y alta (H) severidad

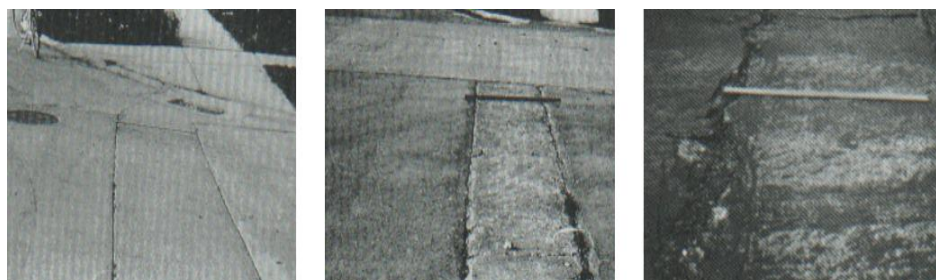
Figura 10

Parche Grande, de izquierda a derecha baja (L), media (M) y alta (H) severidad

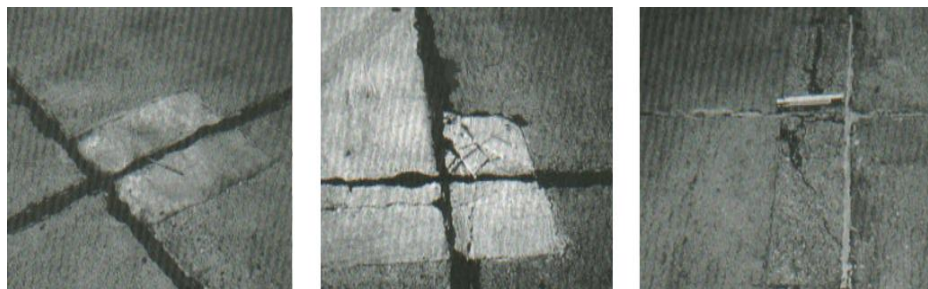
Figura 11

Parche Pequeño, de izquierda a derecha baja (L), media (M) y alta (H) severidad

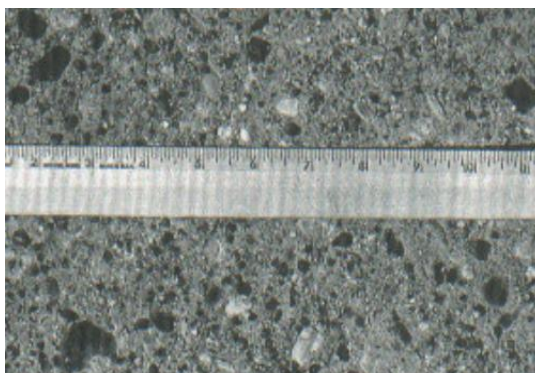
Figura 12

Pulimento de agregados, no se definen niveles de severidad

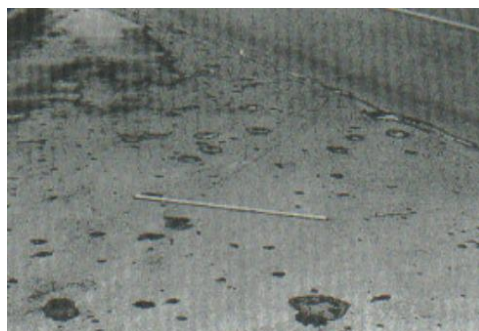
Figura 13

Popouts, no se definen niveles de severidad

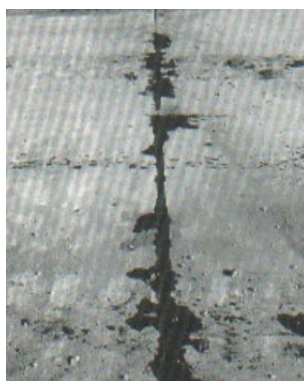
Figura 14

Bombeo, no se definen niveles de severidad

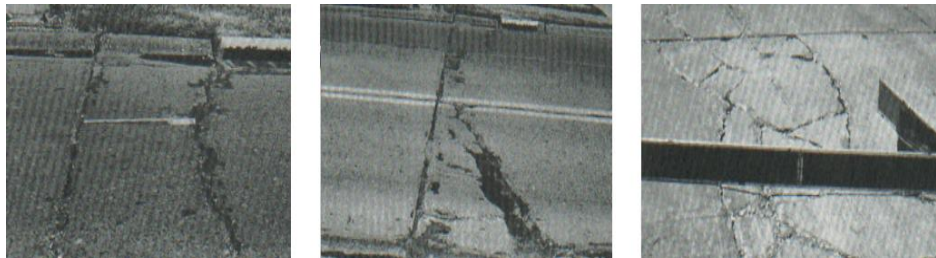
Figura 15

Punzonamiento, de izquierda a derecha baja (L), media (M) y alta (H) severidad

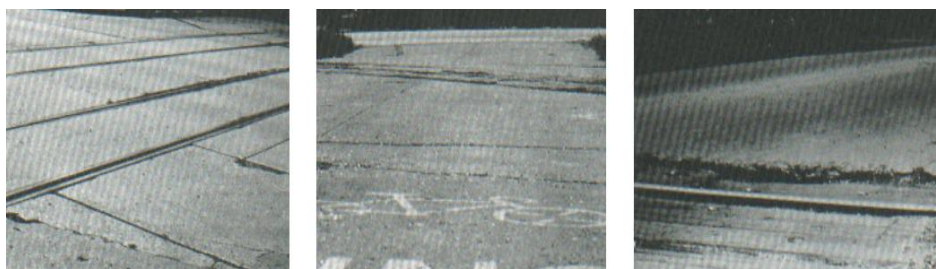
Figura 16

Cruce de vía férrea, de izquierda a derecha baja (L), media (M) y alta (H) severidad

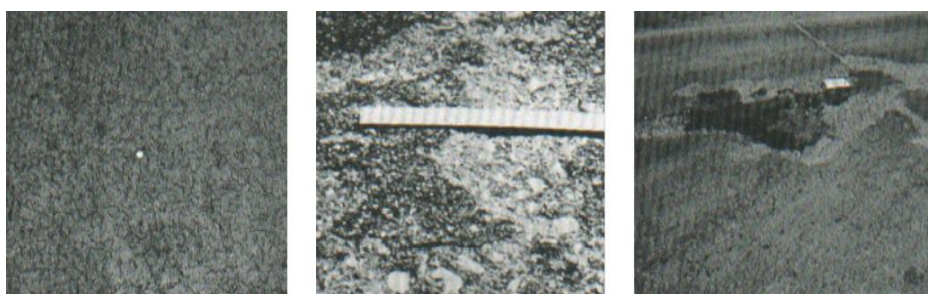
Figura 17

Mapa de grietas, de izquierda a derecha baja (L), media (M) y alta (H) severidad

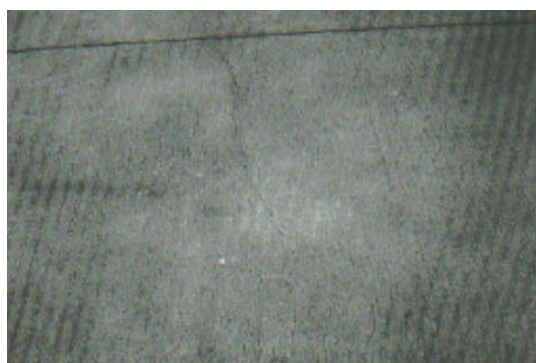
Figura 18

Grietas de retracción, no se definen niveles de severidad

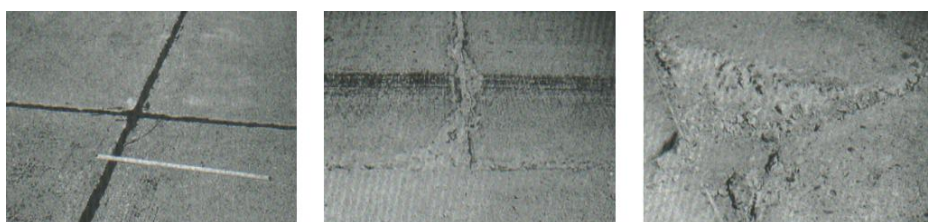
Figura 19

Descascaramiento de esquina, de izquierda a derecha baja (L), media (M) y alta (H) severidad

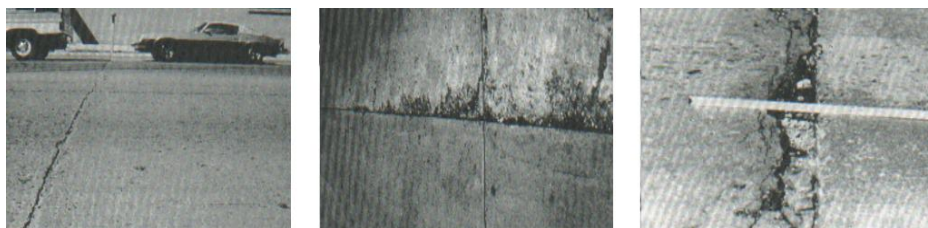
Figura 20

Descascaramiento de junta, de izquierda a derecha baja (L), media (M) y alta (H) severidad

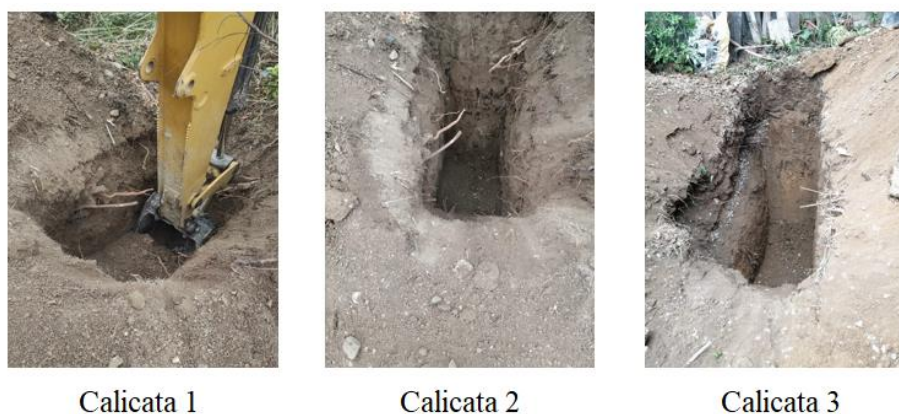
Figura 23

Calicatas del sector de estudio

En esta área también se realizó una evaluación de la subrasante con el fin de valorar su resistencia y características mecánicas. En la figura 22 se muestra los puntos en donde se efectuaron las tres calicatas, en la figura 23 se evidencian las excavaciones realizadas y en la tabla 8 se detallan las coordenadas de cada una.

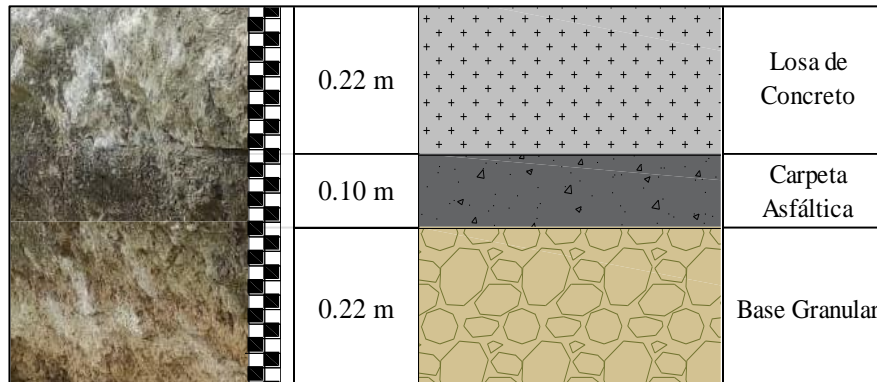
Estructura del pavimento existente

Las características principales de la vía y el pavimento existente se detallan en la Tabla 9 y en la Figura 24 y 25.

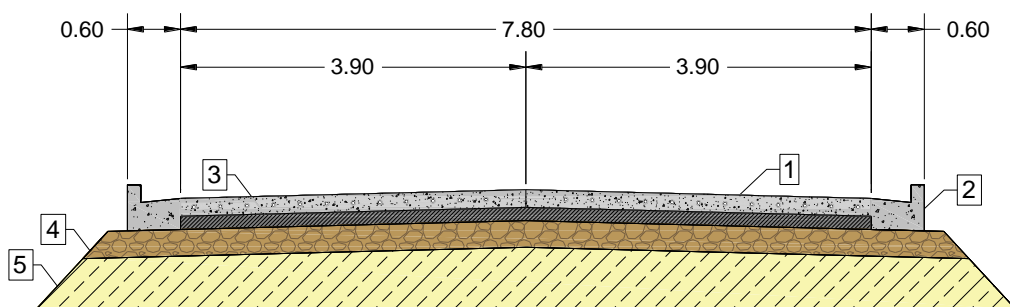
Figura 25

Sección Típica del pavimento rígido del tramo de vía comprendido entre Olón -

San José

1. Losa de concreto, separado por juntas, barras de acero liso $\varnothing 1'' @ 30 \text{ cm}$, $L = 40 \text{ cm}$, $(e = 0.22 \text{ m})$.
Área de paños = 3.9×4.5 (18 m²)
2. Cuneta de hormigón.
3. Carpeta asfáltica existente ($e = 0.10 \text{ m}$).
4. Base granular ($e = 0.22 \text{ m}$).
5. Subrasante.

Sección Típica de pavimento rígido (Tramo Vía Olón - San José)

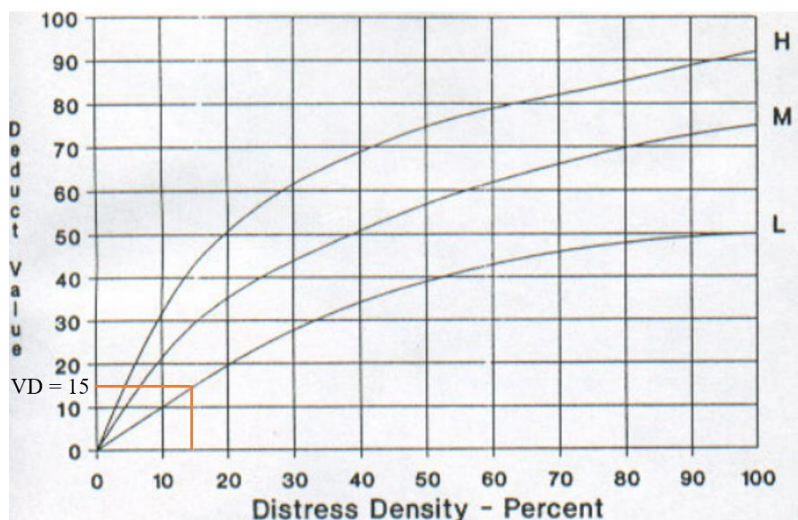
Figura 26

Curva para la falla de losa dividida

A continuación, se muestra un breve cálculo del primer valor de densidad para el daño de losa dividida y el valor deducido calculado a partir de la Figura 26.

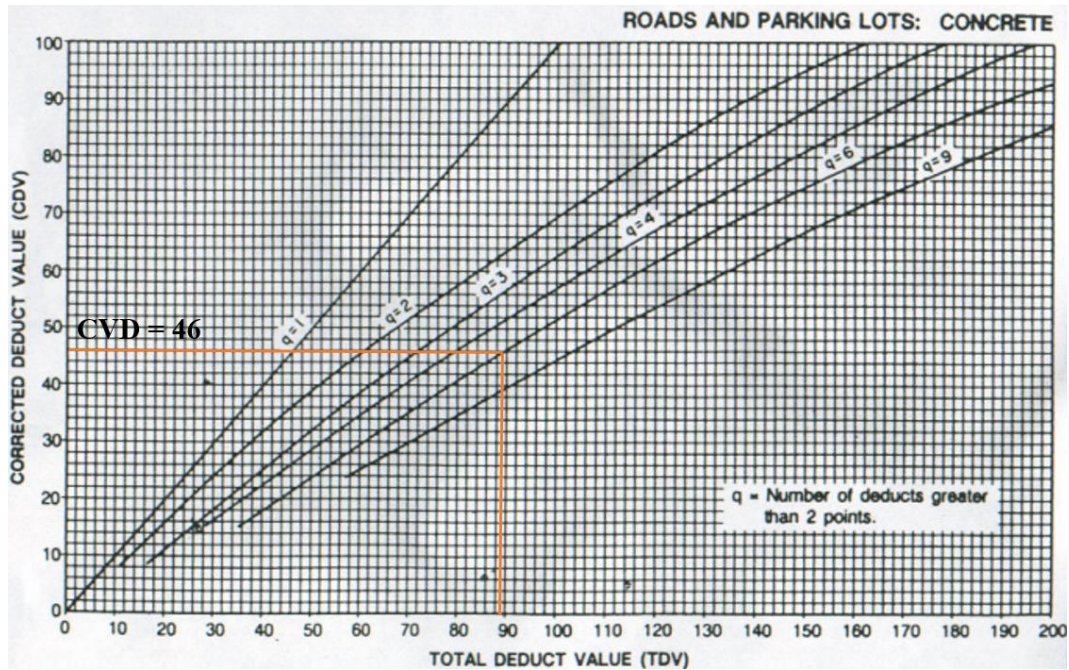
Curvas “Valor deducido corregido”

- Determinamos el número de valores deducidos mayores que 2.0, que se identifica por la letra q. También calculamos el "valor deducido total (VDT)", sumando todos los valores deducidos individuales.
- Determinamos el CDV, utilizando la Figura 27 que muestra la curva de corrección del método PCI. Se busca el valor VDT en el eje horizontal, donde se interseca la curva según el valor de “q” y se desplaza horizontalmente. En el punto de intersección entre esta línea horizontal y el eje vertical se halla el valor CDV corregido.

Para el caso del tramo 15, se presenta en la Tabla 12 el valor de $q = 6$ debido a que se tiene (6) valores deducidos mayores que 2. También se detallan los valores CDV calculados a partir de la Figura 27, el CDV corresponde a un valor de 46 en la curva de corrección para un $q = 6$ y $VDT = 89$.

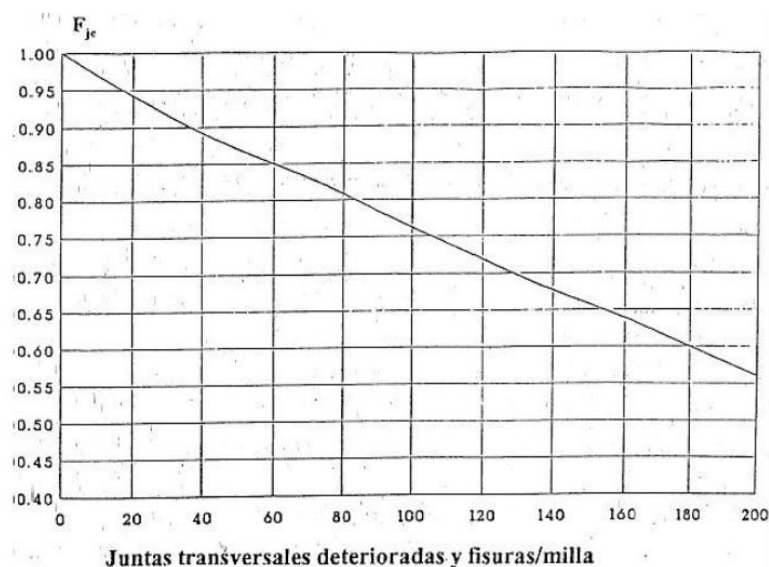
Figura 29

Factor de ajuste por severidad y cantidad de daños en juntas y grietas

El factor de ajuste por juntas y grietas (F_{jc}), considera la pérdida de serviciabilidad causada por juntas deterioradas, grietas y otras discontinuidades no corregidas previamente, (Morales, 2005). Por esta razón, se recomienda reparar estos daños en toda la extensión del pavimento. Si las reparaciones se realizan correctamente, el factor toma el valor de 1.0. Si no es posible realizar todas las reparaciones, se determina el número de juntas deterioradas, grietas y otras discontinuidades por milla utilizando la Figura 29.

Factores de ajuste F	Condición del pavimento	Resultado
Factor de ajuste por juntas y grietas (F_{jc}).	Figura 29. Para un valor de 80 en juntas y grietas deterioradas por milla, el factor F_{jc} es de 0.81.	0.81
Factor de ajuste por durabilidad (F_d).	Tabla 25. Sin problemas de durabilidad.	1
Factor de ajuste por fatiga (F_{fat}).	Tabla 26. > 15 % de losas agrietadas.	0.90

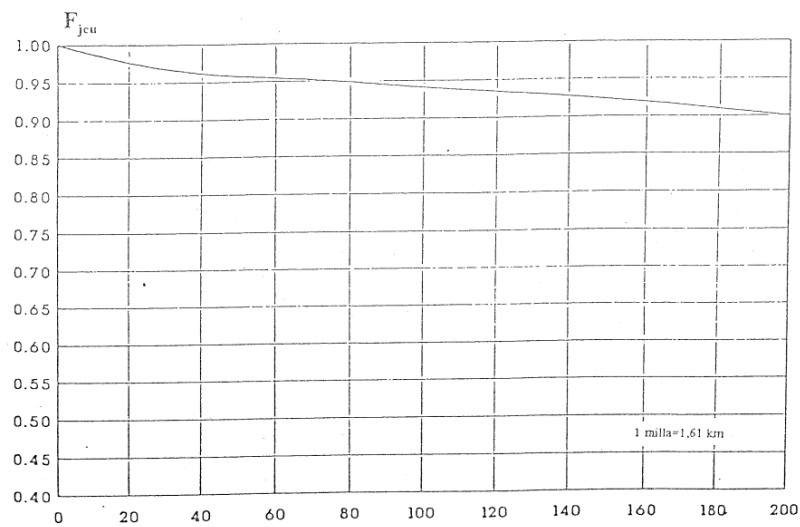
Figura 30

Factor de ajuste por severidad y cantidad de daños en juntas y grietas

Los valores que puede adoptar son mostrados en la figura 30.

Factores de ajuste F	Condición del pavimento	Resultado
Factor de ajuste por juntas y grietas (F_{jcu}).	Figura 30. Para un valor de 80 en juntas y grietas deterioradas por milla, el factor F_{jcu} es de 0.95.	0.95

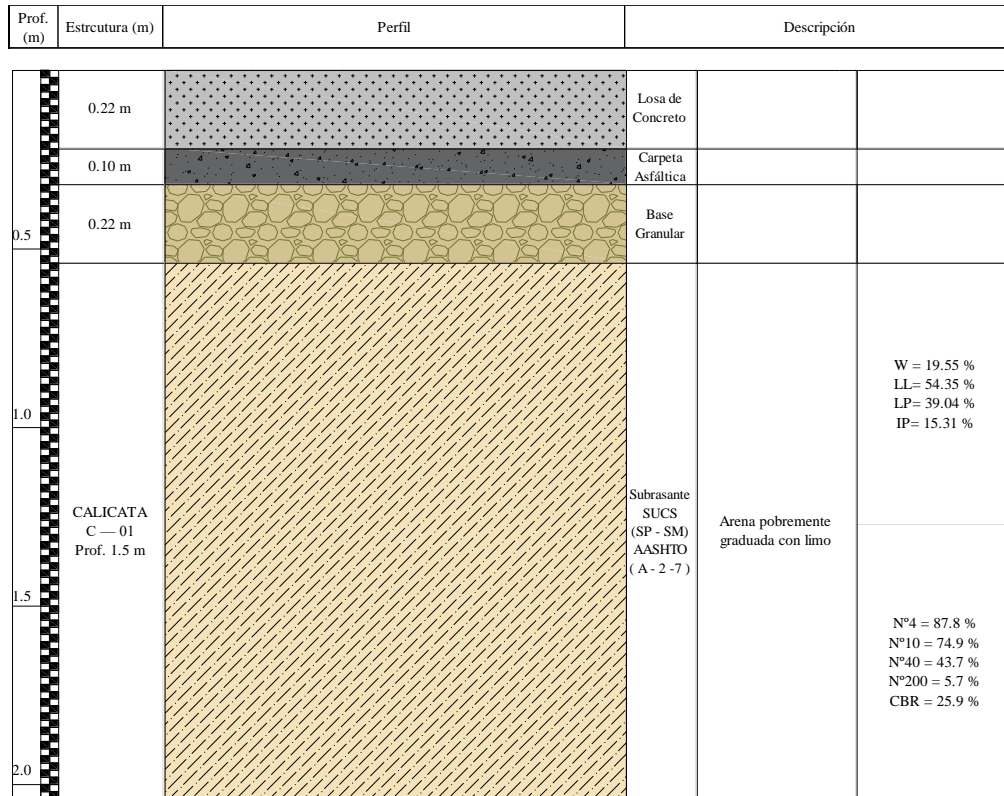
Figura 31

Perfil estratigráfico de la calicata 1

Los ensayos de laboratorio realizados se especifican en el Anexo II, según estos resultados se realizó un perfil estratigráfico de cada calicata, estos perfiles se muestran en las Figuras 31, 32 y 33.

Como tercer objetivo específico se identificó un material A 2-7 (0) comprendido de materiales como la grava y arena gruesa con contenido de limo con el sistema de clasificación AASHTO, así mismo mediante el sistema SUCS se clasificó como SP-SM, es decir una arena mal gradada y una arena limosa o mezcla de arena-limo. También se obtuvo un CBR de diseño de 13,54 y los perfiles estratigráficos observados en las Figuras 31, 32 y 33.

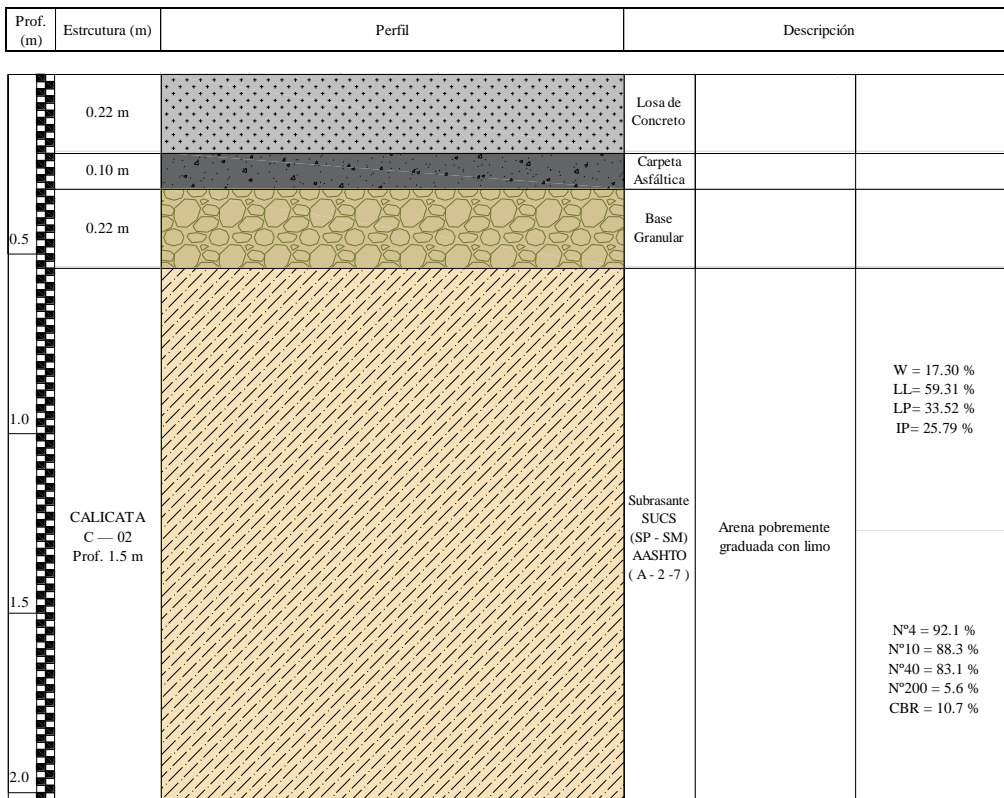
Figura 32

Perfil estratigráfico de la calicata 2

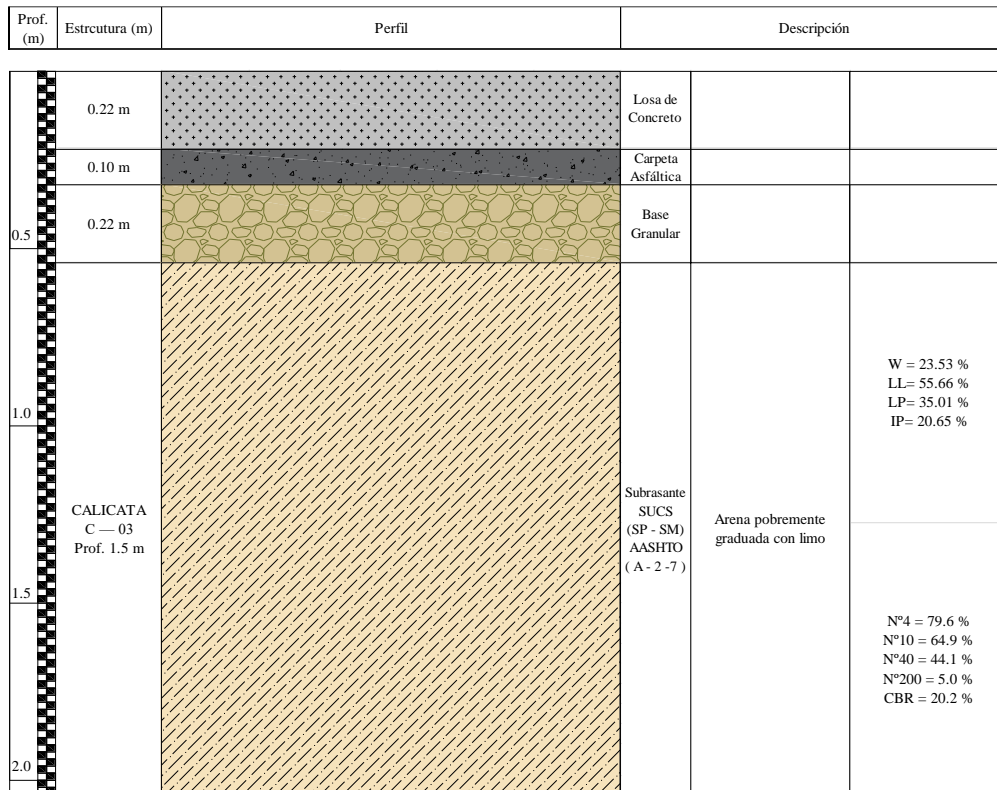
Figura 33

Perfil estratigráfico de la calicata 3

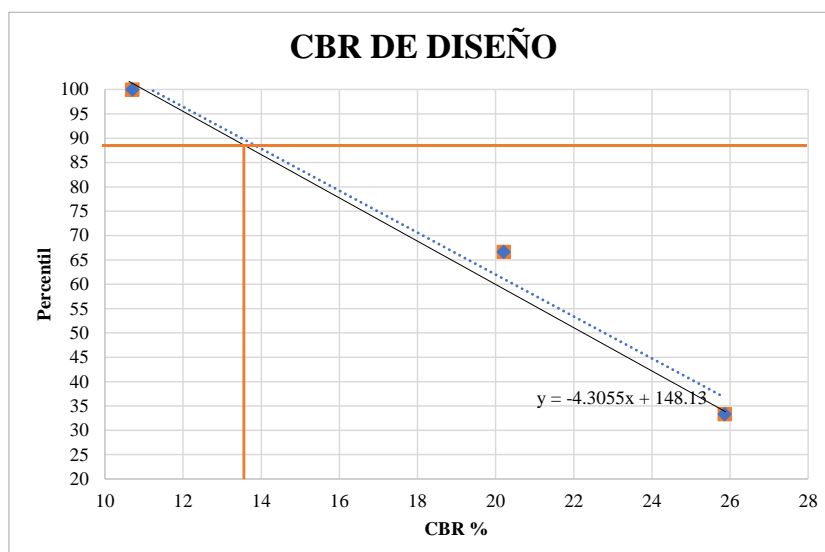
Figura 34

Trazado de percentil para determinar el CBR de diseño

El valor de trafico de diseño es de 4549524, por lo tanto, el valor percentil es de 87,50%. Luego se ordenan de menor a mayor y se le designa un valor de acuerdo si es mayor o igual y se deben representar en términos de frecuencia para poder graficar una línea de tendencia y se traza el percentil seleccionado anteriormente, así se obtiene un CBR de diseño de 13,54 como se observa en la Figura 34.

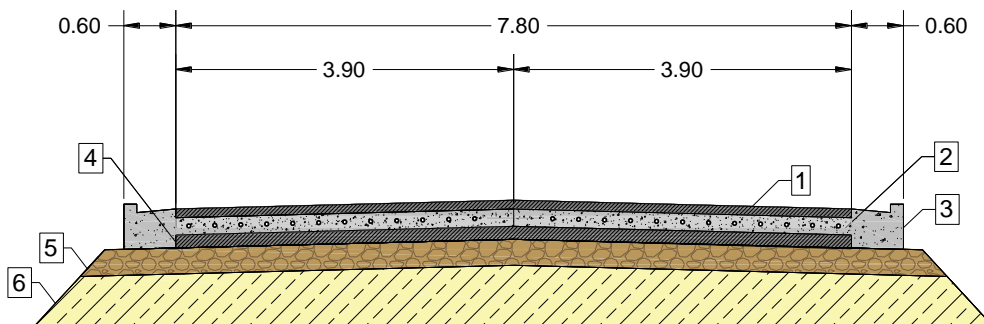
Sección Típica del pavimento - sobrecapa de concreto asfáltico

1. Sobrecapa asfáltica, rehabilitación (e = 0.13 m).
Ancho de carril 3.9, L = 3000 m.
2. Losa de concreto, separado por juntas, barras de acero liso Ø 1" @30 cm, L= 40 cm, (e = 0.22 m).
Área de paños = 3.9 x 4.5 (18 m2)
3. Cuneta de hormigón.
4. Carpeta asfáltica existente (e = 0.10 m).
5. Base granular (e = 0.22 m).
6. Subrasante.

Sección Típica de pavimento rígido (Rehabilitación - Sobrecapa asfáltica)

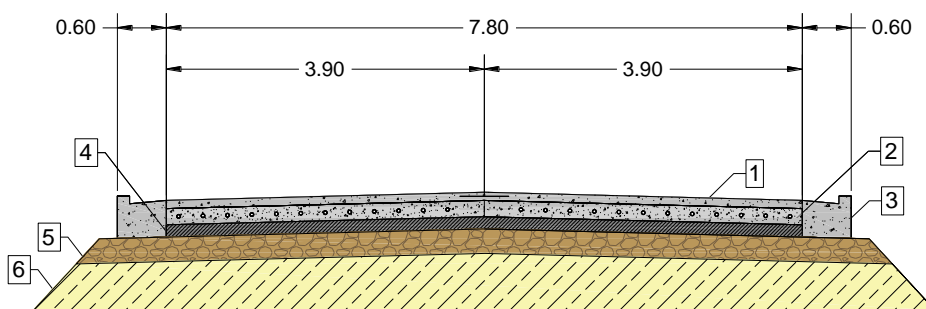
Sección Típica del pavimento – sobrecapa de concreto adherido

1. Sobrecapa de concreto adherida, separado por juntas, acero secundario en junta longitudinal barras corrugadas \varnothing 1/2" @120 cm, L = 85 cm, área de paños 18 m², (e = 7 cm).
2. Losa de concreto, separado por juntas, barras de acero liso \varnothing 1" @30 cm, L= 40 cm, (e = 0.22 m).
Área de paños = 3.9 x 4.5 (18 m²)
3. Cuneta de hormigón.
4. Carpeta asfáltica existente (e = 0.10 m).
5. Base granular (e = 0.22 m).
6. Subrasante.

Sección Típica de pavimento (Rehabilitación - Sobrecapa de concreto adherido)

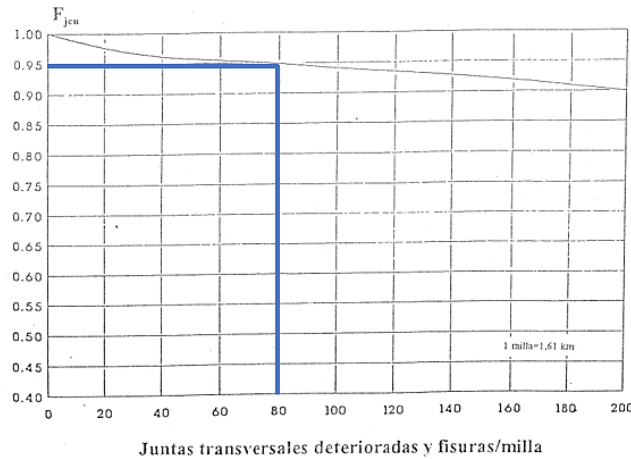
Figura 41

Gráfica para el cálculo del factor de ajuste F_{jcu}

Los datos para determinar el espesor efectivo están en función del espesor de la losa del pavimento existente y del factor F_{jcu} . Este factor es calculado mediante la Figura 41, como se indica en la Tabla 48.

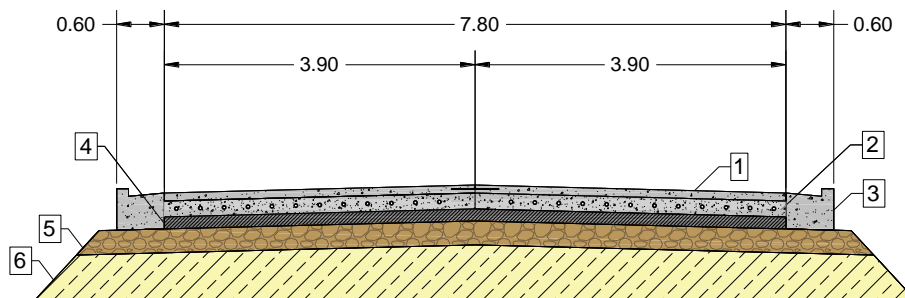
Sección Típica del pavimento - sobrecapa de concreto no adherido

1. Sobrecapa de concreto no adherida, separado por juntas, acero secundario en junta longitudinal barras corrugadas \varnothing 1/2" @ 120 cm, L = 85 cm, (e = 10 cm).
2. Losa de concreto, separado por juntas, barras de acero liso \varnothing 1" @ 30 cm, L= 40 cm, (e = 0.22 m).
Área de paños = 3.9 x 4.5 (18 m²)
3. Cuneta de hormigón.
4. Carpeta asfáltica existente (e = 0.10 m).
5. Base granular (e = 0.22 m).
6. Subrasante.

Sección Típica de pavimento (Rehabilitación - Sobrecapa de concreto no adherido)

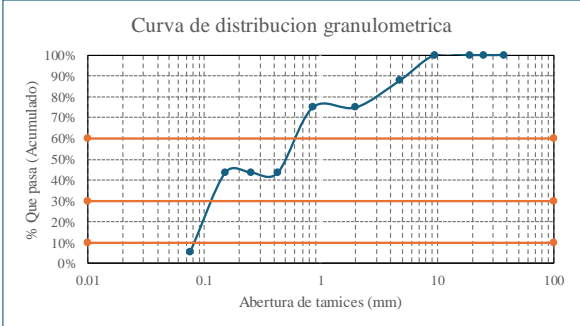
D10	0.08
D30	0.15
D60	0.7

Curva de distribución granulométrica

Clasificación	
AASHTO	SUCS
A-2-7 (0)	SP - SM
Descripción	
Arena pobremente graduada con limo

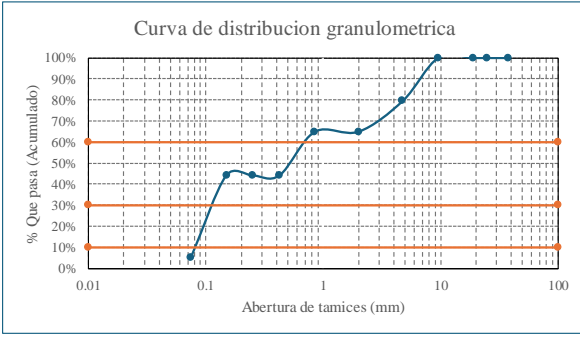
Clasificación																																																																																						
AASHTO	SUCS																																																																																					
A-2-7 (0)	SP - SM																																																																																					
Descripción																																																																																						
Arena pobremente graduada con limo																																																																																						
<div style="border: 1px solid black; padding: 5px;"> <p style="text-align: center;">Curva de distribución granulométrica</p>

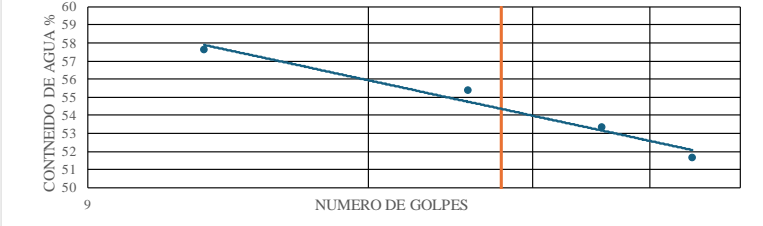
Anexo 6.

ANEXO II. EVALUACIÓN DE LA SUBRASANTE ANEXO 5. ENSAYO DE LÍMITES DE ATTERBERG C — 01 (Norma ASTM D 4318-98)				
Tesis:	"Evaluación y rehabilitación de pavimento rígido por el método de AASHTO en el tramo de la vía de Olón – San José del cantón y provincia de Santa Elena"			
Tutor:	Ing. Daniel Campoverde Campoverde Msc.	Tesistas: Karen Falcones - Domenica Tigreiro		
Ubicación: <u> Vía Olón — San José </u> Profundidad: <u> 1.5 m </u>				
CALICATA C — 01 ABSISA: 0+000				
LIMITE LIQUIDO				
ENSAYO N°	1	2	3	4
N° DE GOLPES	12	23	32	40
RECIPIENTE N°	P8	P5	P3	P6
MASA DEL RECIPIENTE + SUELO HÚMEDO, g	24.94	25.18	25.94	27.64
MASA DEL RECIPIENTE + SUELO SECO, g	19.14	19.41	20.15	21.36
MASA DEL RECIPIENTE, g	9.07	8.98	9.29	9.20
MASA DEL AGUA, g	5.80	5.77	5.79	6.28
MASA DEL SUELO SECO, g	10.07	10.43	10.86	12.16

CONTENIDO DE AGUA, %	57.60	55.32	53.31	51.64
LIMITE PLASTICO				
ENSAYO N°	5	6	7	
RECIPIENTE N°	X1	V2	W4	
MASA DEL RECIPIENTE + SUELO HÚMEDO, g	15.19	15.66	15.30	
MASA DEL RECIPIENTE + SUELO SECO, g	13.55	13.82	13.55	
MASA DEL RECIPIENTE, g	9.24	9.15	9.14	
MASA DEL AGUA, g	1.64	1.84	1.75	
MASA DEL SUELO SECO, g	4.31	4.67	4.41	
CONTENIDO DE AGUA, %	38.05	39.40	39.68	
LÍMITE LÍQUIDO			$y = -4.823\ln(x) + 69.874$

RESULTADOS:	LÍMITE LÍQUIDO= 54.35%		LÍMITE PLÁSTICO= 39.04%	
	ÍNDICE DE PLASTICIDAD= 15.31%

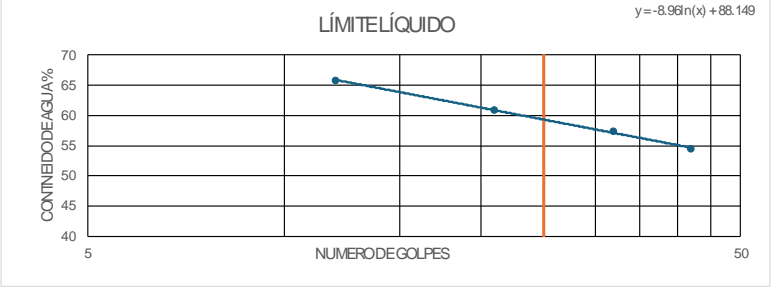
Anexo 7.

ANEXO II. EVALUACIÓN DE LA SUBRASANTE ANEXO 6. ENSAYO DE LÍMITES DE ATTERBERG C — 02 (Norma ASTM D 4318-98)				
Tesis:	“Evaluación y rehabilitación de pavimento rígido por el método de AASHTO en el tramo de la vía de Olón – San José del cantón y provincia de Santa Elena”			
Tutor:	Ing. Daniel Campoverde Campoverde Msc.	Tesistas: Karen Falcones - Domenica Tigreiro		
Ubicación: <u>Vía Olón — San José</u> Profundidad: <u>1.5 m</u>				
CALICATA C — 02 ABSISA: 1+500				
LIMITE LIQUIDO				
ENSAYO N°	1	2	3	4
N° DE GOLPES	12	21	32	42
RECIPIENTE N°	W	L1	W3	KM
MASA DEL RECIPIENTE + SUELO HÚMEDO, g	26.70	26.30	25.80	27.10
MASA DEL RECIPIENTE + SUELO SECO, g	19.74	19.88	19.73	21.16
MASA DEL RECIPIENTE, g	9.17	9.33	9.14	10.26
MASA DEL AGUA, g	6.96	6.42	6.07	5.94
MASA DEL SUELO SECO, g	10.57	10.55	10.59	10.90

CONTENIDO DE AGUA, %	65.85	60.85	57.32	54.50
LIMITE PLASTICO				
ENSAYO N°	5	6	7	
RECIPIENTE N°	L	N4	CB	
MASA DEL RECIPIENTE + SUELO HÚMEDO, g	14.85	14.87	15.23	
MASA DEL RECIPIENTE + SUELO SECO, g	13.40	13.53	13.89	
MASA DEL RECIPIENTE, g	9.31	9.30	9.88	
MASA DEL AGUA, g	1.45	1.34	1.34	
MASA DEL SUELO SECO, g	4.09	4.23	4.01	
CONTENIDO DE AGUA, %	35.45	31.68	33.42	
LÍMITE LÍQUIDO

RESULTADOS:	LÍMITE LÍQUIDO= 59.31%		LÍMITE PLÁSTICO= 33.52%	
	ÍNDICE DE PLASTICIDAD= 25.79%

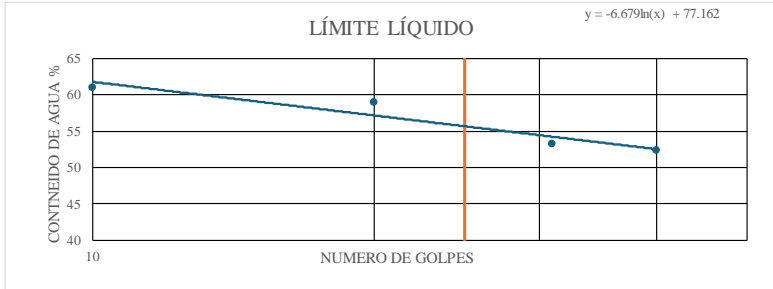
Anexo 8.

ANEXO II. EVALUACIÓN DE LA SUBRASANTE ANEXO 7. ENSAYO DE LÍMITES DE ATTERBERG C — 03 (Norma ASTM D 4318-98)							
Tesis:	“Evaluación y rehabilitación de pavimento rígido por el método de AASHTO en el tramo de la vía de Olón – San José del cantón y provincia de Santa Elena”						
Tutor:	Ing. Daniel Campoverde Campoverde Msc.	Tesistas:	Karen Falcones - Domenica Tigreiro				
Ubicación: <u>Vía Olón — San José</u> Profundidad: <u>1.5 m</u>							
CALICATA C — 03 ABSISA: 3+000							
LÍMITE LÍQUIDO							
ENSAYO N°	1	2	3	4			
N° DE GOLPES	10	20	31	40			
RECIPIENTE N°	J1	B4	NJ1	T3			
MASA DEL RECIPIENTE + SUELO HÚMEDO, g	27.41	23.55	28.81	27.34			
MASA DEL RECIPIENTE + SUELO SECO, g	20.48	17.10	22.35	21.36			
MASA DEL RECIPIENTE, g	9.13	6.16	10.22	9.95			
MASA DEL AGUA, g	6.93	6.45	6.46	5.98			
MASA DEL SUELO SECO, g	11.35	10.94	12.13	11.41			
CONTENIDO DE AGUA, %	61.06	58.96	53.26	52.41			
LÍMITE PLÁSTICO							
ENSAYO N°	5	6	7				
RECIPIENTE N°	N2	P4	P1				
MASA DEL RECIPIENTE + SUELO HÚMEDO, g	17.22	16.17	15.60				
MASA DEL RECIPIENTE + SUELO SECO, g	15.13	14.37	13.97				
MASA DEL RECIPIENTE, g	9.33	9.16	9.24				
MASA DEL AGUA, g	2.09	1.80	1.63				
MASA DEL SUELO SECO, g	5.80	5.21	4.73				
CONTENIDO DE AGUA, %	36.03	34.55	34.46

RESULTADOS:	<table border="1" style="width: 100%; border-collapse: collapse;"> <tr> <td style="width: 50%; text-align: center;"> LÍMITE LÍQUIDO= 55.66% </td> <td style="width: 50%; text-align: center;"> LÍMITE PLÁSTICO= 35.01% </td> </tr> <tr> <td colspan="2" style="text-align: center;"> ÍNDICE DE PLASTICIDAD= 20.65% </td> </tr> </table>			LÍMITE LÍQUIDO= 55.66%	LÍMITE PLÁSTICO= 35.01%	ÍNDICE DE PLASTICIDAD= 20.65%	
LÍMITE LÍQUIDO= 55.66%	LÍMITE PLÁSTICO= 35.01%						
ÍNDICE DE PLASTICIDAD= 20.65%

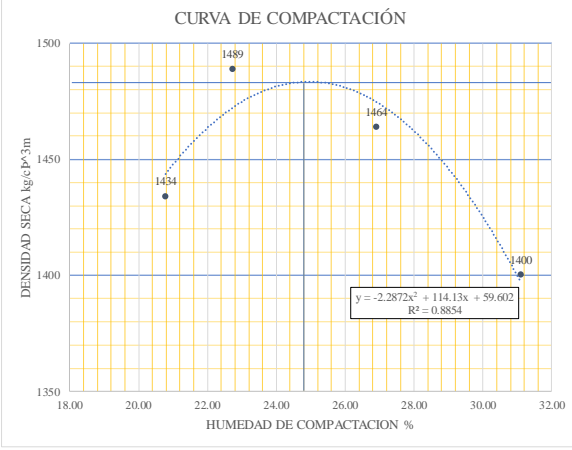
Calicata	1	Tipo de ensayo	Modificado
Muestra	1	Peso del molde	3778 Kg
Material	SP – SM	Volumen del molde	947.87 m ³
N° de capas	5	Peso del martillo	4.54 kg
N° de golpes por capa	25	Altura de caída del martillo	45.72 cm

Datos		
Muestra No	Densidad Seca del suelo kg/m ³	Porcentaje de humedad (%)
1	1434	20.78
2	1489	22.71
3	1464	26.90
4	1400	31.10
5	1247	38.12

Resultados	
densidad seca maxima	1483
% de humedad optima	25

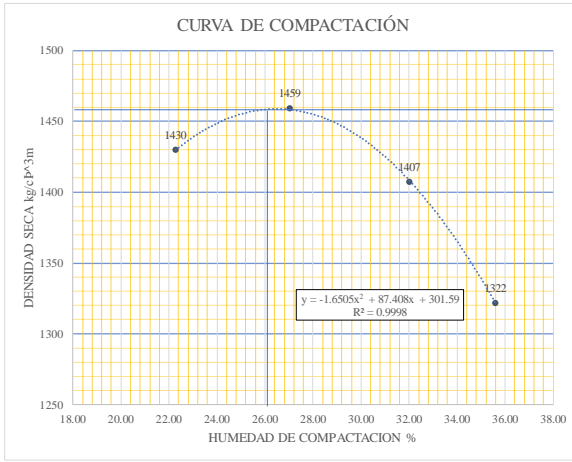
ANEXO II. EVALUACIÓN DE LA SUBRASANTE ANEXO 10. ENSAYO DE COMPACTACIÓN (Proctor Modificado) (Norma ASTM D-698-91; D 1557-91)			
Tesis	"Evaluación y rehabilitación de pavimento rígido por el método de AASHTO en el tramo de la vía de Olón – San José del cantón y provincia de Santa Elena"		
Tutor:	Ing. Daniel Campoverde Campoverde Msc.	Tesistas:	Karen Falcones - Domenica Tigrero
Calicata	2	Tipo de ensayo	Modificado
Muestra	1	Peso del molde	3778 Kg
Material	SP – SM	Volumen del molde	947.87 m ³
N° de capas	5	Peso del martillo	4.54 kg
N° de golpes por capa	25	Altura de caída del martillo	45.72 cm

Datos		
Muestra No	Densidad Seca del suelo kg/m ³	Porcentaje de humedad (%)
1	1430	22.29
2	1459	27.04
3	1407	32.02
4	1322	35.60
5	1142	48.48

Resultados	
densidad seca máxima	1459
% de humedad óptima	26.5

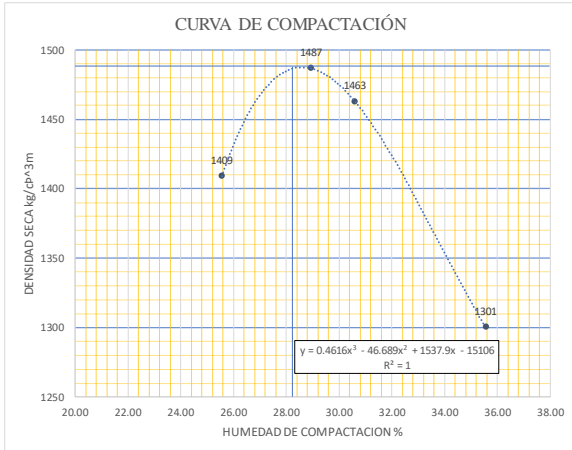
CURVA DE COMPACTACIÓN

Calicata	3	Tipo de ensayo	Modificado
Muestra	1	Peso del molde	3778 Kg
Material	SP – SM	Volumen del molde	947.87 m ³
N° de capas	5	Peso del martillo	4.54 kg
N° de golpes por capa	25	Altura de caída del martillo	45.72 cm

$y = 0.4616x^2 - 46.689x^2 + 1537.9x - 15106$
 $R^2 = 1$

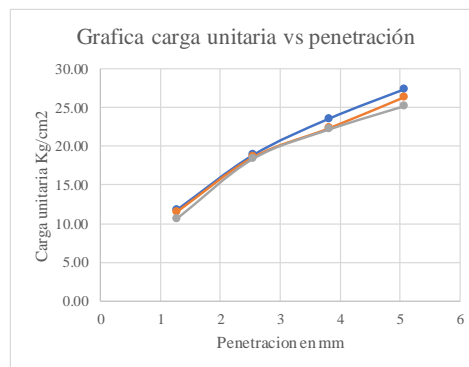
Para:	(0.10")	(0.20")
Carga patrón:	70	105
N° de Golpes	Carga Unitaria	
56	18.83	27.31
25	18.60	26.37
12	18.36	25.19
C.B.R	%	
56	26.7%	25.9%
25	26.4%	25.0%
12	26.1%	23.9%

RESULTADOS DEL ENSAYO				
N° de ensayo		1	2	3
N° DE GOLPES CAPA		56 Golpes x capa	25 Golpes x capa	12 Golpes x capa
C.B.R	%	26.73%	26.40%	26.06%
Densidad seca	γ_s	1489	1438	1368

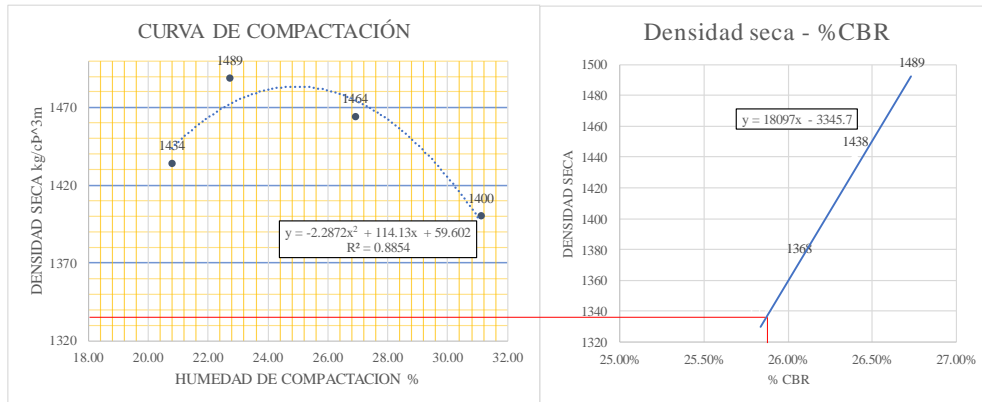
Calicata	1	Densidad seca máxima	1483 kg/m ³	CBR C – 1 25.86%
Muestra	1	Humedad óptima	25.0%	
Material	SP – SM	% DE C.B.R. (90%)	1335 kg/m ³

RESULTADOS DEL ENSAYO			
N° de ensayo	1	2	3
N° DE GOLPES CAPA	56 Golpes x capa	25 Golpes x capa	12 Golpes x capa
C.B.R	%	26.73%	26.40%
Densidad seca	γ s	1489	1438

Densidad seca máxima	1483 kg/m ³
Humedad óptima	25.0%
90%* DENSIDAD SECA MAXIMA	1335
CBR CALICATA %	25.86%

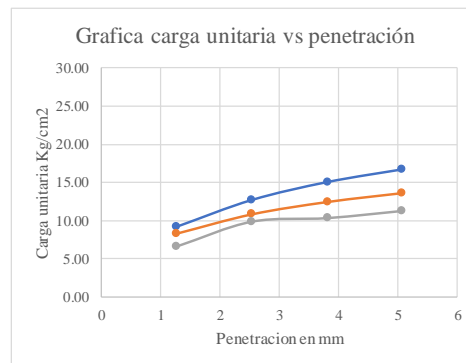
Para:	(0.10")	(0.20")
Carga patrón:	70	105
N° de Golpes	Carga Unitaria	
56	12.71	16.72
25	10.83	13.66
12	9.89	11.30
C.B.R	%	
56	18.0%	15.8%
25	15.4%	12.9%
12	14.0%	10.7%

RESULTADOS DEL ENSAYO				
N° de ensayo		1	2	3
N° DE GOLPES CAPA		56 Golpes x capa	25 Golpes x capa	12 Golpes x capa
C.B.R	%	18.04%	15.37%	14.03%
Densidad seca	γ s	1467	1432	1374

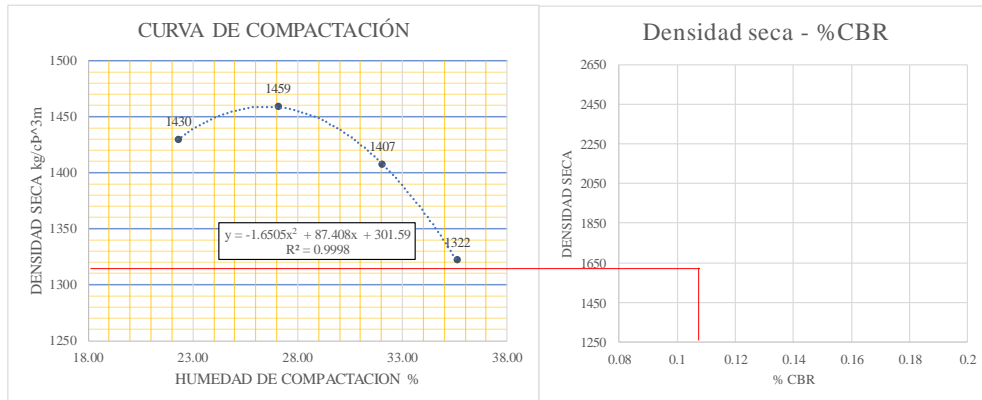
Calicata	2	Densidad seca máxima	1459 kg/m ³	CBR C – 2 10.7%
Muestra	1	Humedad óptima	26.5%	
Material	SP – SM	% DE C.B.R. (90%)	1313 kg/m ³

Densidad seca máxima	1459 kg/m ³
Humedad óptima	26.5%
90%* DENSIDAD SECA MAXIMA	1313
CBR CALICATA %	10.7%

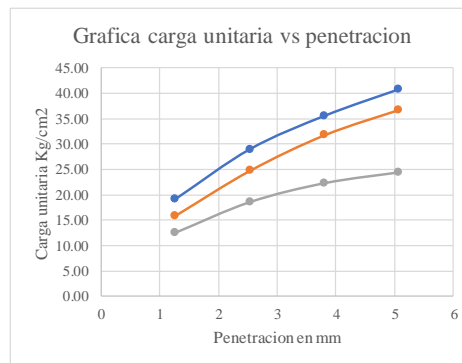
Para:	(0.10")	(0.20")
Carga patrón:	70	105
N° de Golpes	Carga Unitaria	
56	28.96	40.73
25	24.72	36.73
12	18.60	24.49
C.B.R	%	
56	41.1%	38.6%
25	35.1%	34.8%
12	26.4%	23.2%

RESULTADOS DEL ENSAYO			
N° de ensayo		1	2
N° DE GOLPES CAPA		56 Golpes x capa	25 Golpes x capa
C.B.R	%	41.10%	35.09%
Densidad seca	γ s	1494	1456

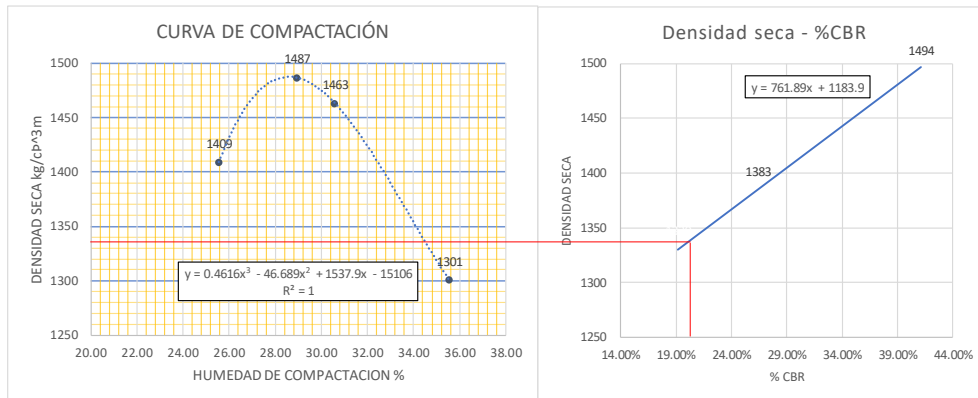
Calicata	3	Densidad seca máxima	1487 kg/m ³	CBR C – 3
Muestra	I	Humedad óptima	28.5%	20.2%
Material	SP – SM	% DE C.B.R. (90%)	1338 kg/m ³

RESULTADOS DEL ENSAYO			
N° de ensayo		1	2
N° DE GOLPES CAPA		56 Golpes x capa	25 Golpes x capa
C.B.R	%	41.10%	35.09%
Densidad seca	γ _s	1494	1456

Densidad seca máxima	1487 kg/m ³
Humedad óptima	28.5%
90%* DENSIDAD SECA MAXIMA	1338
CBR CALICATA %	20.2%

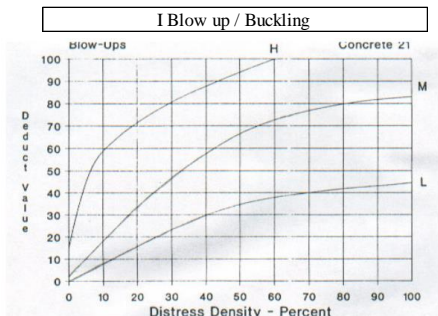
I Blow up / Buckling

CURVAS PARA LOS DAÑOS DEL PAVIMENTO RÍGIDO SEGÚN EL MÉTODO PCI
Norma ASTM D 6433-03

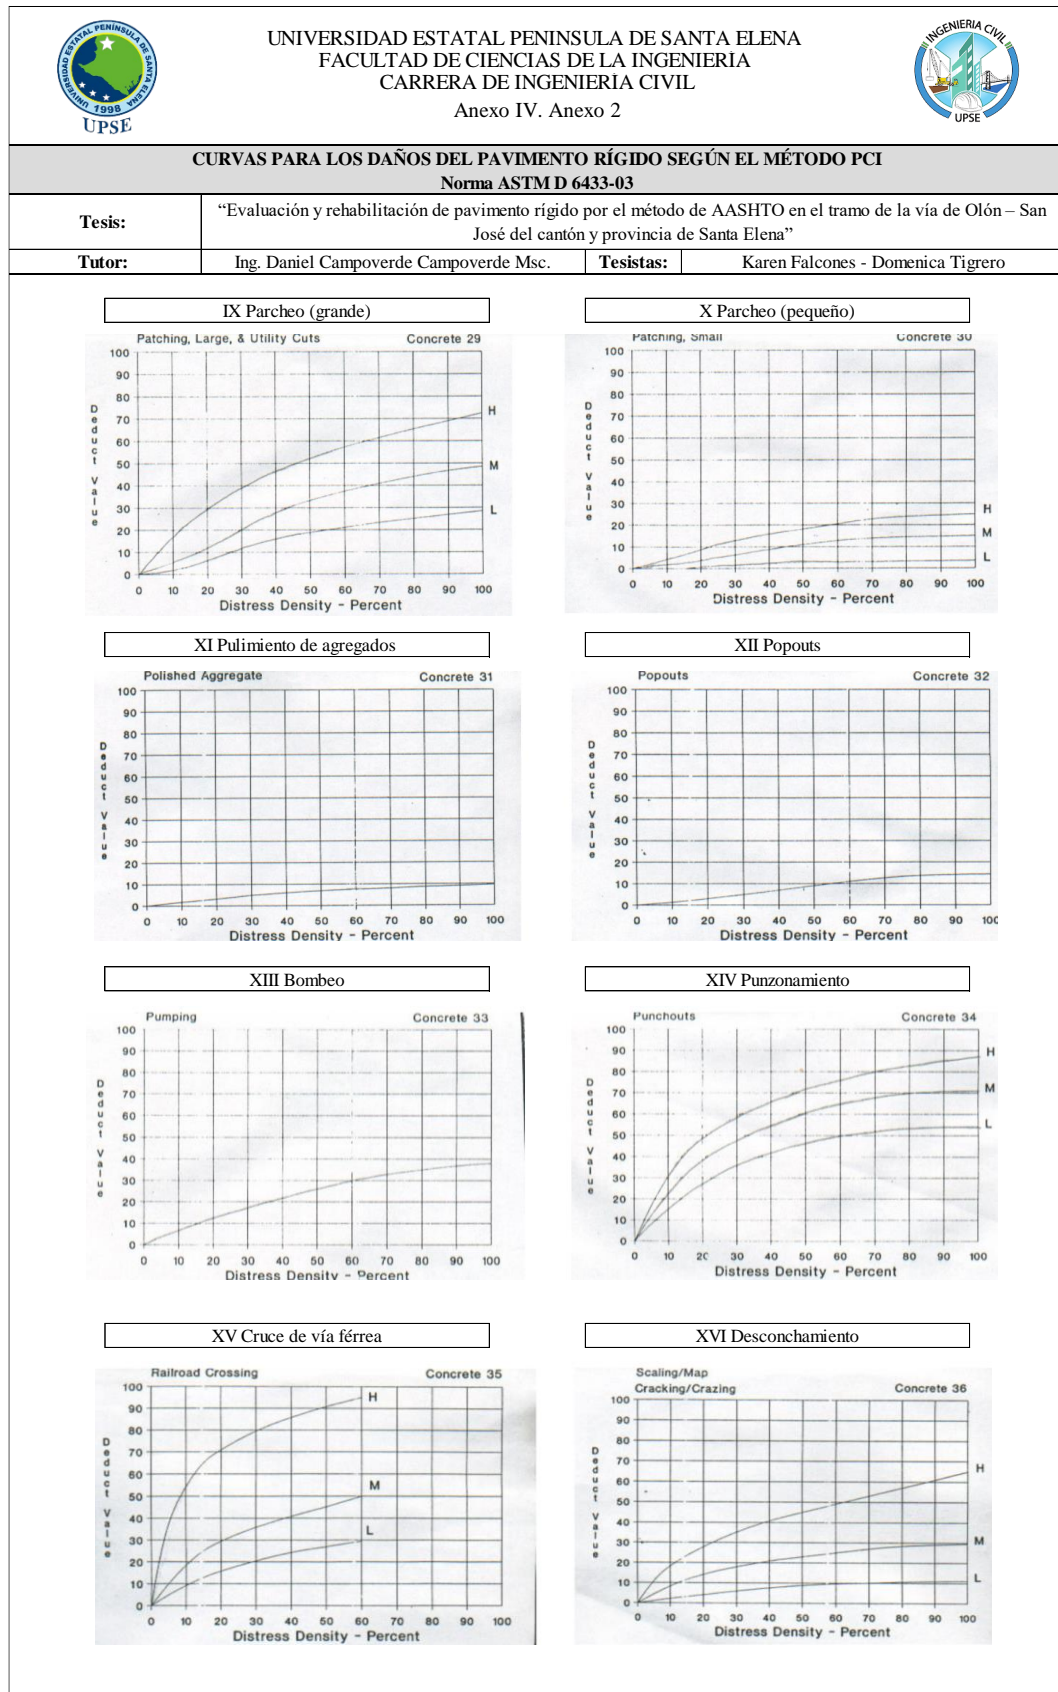
Anexo 2.

Curvas para los daños del pavimento rígido según el Método PCI (Curva IX – XVI).
