**“EVALUACIÓN Y REHABILITACIÓN DE PAVIMENTO RÍGIDO
POR EL MÉTODO AASHTO DE LA VÍA DE OLÓN – SAN JOSÉ
DEL CANTÓN Y PROVINCIA DE SANTA ELENA”**

TRABAJO DE INTEGRACIÓN CURRICULAR

FALCONES REYES KAREN NICOLE

TIGRERO BALÓN DOMENICA MICHELLE

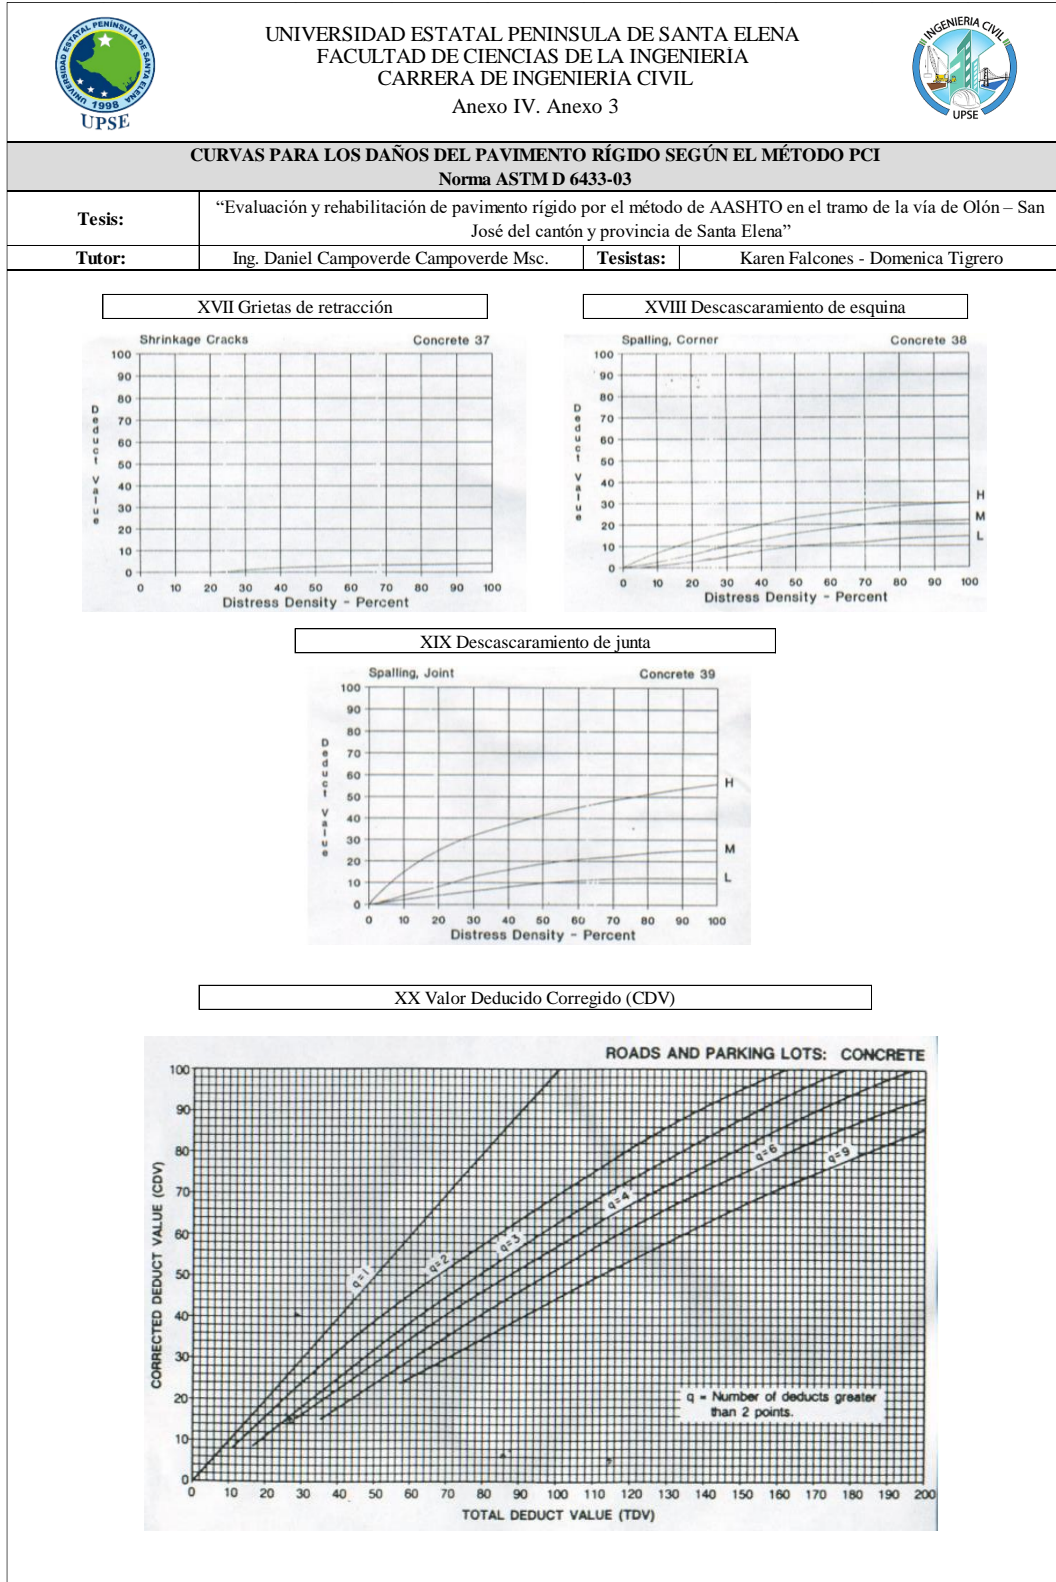
Anexo 3.

Curvas para los daños del pavimento rígido según el Método PCI (Curva XVII – XX).

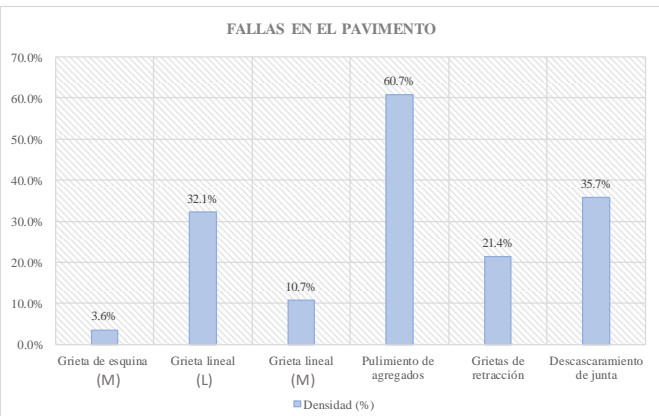
Evaluación de daños y cálculo del PCI (Tramo 1).

ANEXO V. EVALUACIÓN DE DAÑOS (MÉTODO PCI)																																
ANEXO 1. EVALUACIÓN DEL ÍNDICE DE CONDICIÓN DEL PAVIMENTO (Norma ASTM D 6433-03)																																
Tesis	"Evaluación y rehabilitación de pavimento rígido por el método de AASHTO en el tramo de la vía de Olón – San José del cantón y provincia de Santa Elena"																															
Tutor:	Ing. Daniel Campoverde Campoverde Msc.	Tramo:	1	Abscisa inicial:	0+000																											
Tesistas:	Karen Falcones - Domenica Tigreiro	Área:	491 m ²	Abscisa final:	0+063																											
TIPOS DE FALLAS																																
N°	FALLA	N°	FALLA	N°	FALLA																											
I	Blow up / Buckling	VIII	Grieta lineal	XV	Cruce de vía férrea																											
II	Grieta de esquina	IX	Parcheo (grande)	XVI	Desconchamiento																											
III	Losa dividida	X	Parcheo (pequeño)	XVII	Grietas de retracción																											
IV	Grieta de durabilidad "D"	XI	Pulimiento de agregados	XVIII	Descascaramiento de esquina																											
V	Escala	XII	Popouts	XIX	Descascaramiento de junta																											
VI	Sello de junta	XIII	Bombeo																													
VII	Desnivel Carril / Berma	XIV	Punzonamiento																													
FALLAS EXISTENTES																																
N°	Detalle	N° Losas afectadas	Severidad	Símbolo	Densidad (%)	Valor Deducido																										
II	3 mm < a < 10 mm	1	SEVERIDAD MEDIA	M	3.6%	6																										
VIII	a < 12 mm	9	SEVERIDAD BAJA	L	32.1%	15																										
VIII	12 mm < a < 51 mm	3	SEVERIDAD MEDIA	M	10.7%	9																										
XI	Acabado mate	17	SIN MEDIDA	—	60.7%	8																										
XVII	grietas capilares	6	SIN MEDIDA	—	21.4%	0																										
XIX	a < 102 mm — L < 0.6 m	10	SEVERIDAD BAJA	L	35.7%	7																										
Σ VD TOTAL =						45																										
CÁLCULO DEL PCI																																
N°	VALORES DEDUCIDOS						VDT	q	CDV																							
1	15	9	8	7	6		45	5	23																							
2	15	9	8	7	2		41	4	23																							
3	15	9	8	2	2		36	3	22																							
4	15	9	2	2	2		30	2	24																							
5	15	2	2	2	2		23	1	23																							
MAX CDV =								24

Rango	Clasificación	Simbología	100 — 85	Excelente		85 — 70	Muy Bueno		70 — 55	Bueno		55 — 40	Regular		40 — 25	Malo		25 — 10	Muy Malo		10 — 0	Fallado	
Rango	Clasificación	Simbología																														
100 — 85	Excelente																															
85 — 70	Muy Bueno																															
70 — 55	Bueno																															
55 — 40	Regular																															
40 — 25	Malo																															
25 — 10	Muy Malo																															
10 — 0	Fallado																															
PCI = 100 — CDV PCI = 76							CONDICIÓN DEL PAVIMENTO MUY BUENO

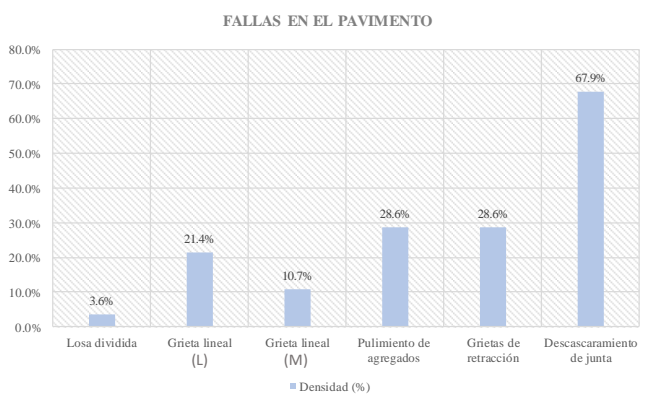
Evaluación de daños y cálculo del PCI (Tramo 2).

ANEXO V. EVALUACIÓN DE DAÑOS (MÉTODO PCI)																																	
ANEXO 2. EVALUACIÓN DEL ÍNDICE DE CONDICIÓN DEL PAVIMENTO (Norma ASTM D 6433-03)																																	
Tesis	"Evaluación y rehabilitación de pavimento rígido por el método de AASHTO en el tramo de la vía de Olón – San José del cantón y provincia de Santa Elena"																																
Tutor:	Ing. Daniel Campoverde Campoverde Msc.	Tramo:	2																														
Tesistas:	Karen Falcones - Domenica Tigreiro	Área:	491 m ²																														
		Abscisa inicial:	0+063																														
		Abscisa final:	0+126																														
TIPOS DE FALLAS																																	
N°	FALLA	N°	FALLA																														
I	Blow up / Buckling	VIII	Grieta lineal																														
II	Grieta de esquina	IX	Parcheo (grande)																														
III	Losa dividida	X	Parcheo (pequeño)																														
IV	Grieta de durabilidad "D"	XI	Pulimiento de agregados																														
V	Escala	XII	Popouts																														
VI	Sello de junta	XIII	Bombeo																														
VII	Desnivel Carril / Berma	XIV	Punzonamiento																														
		XV	Cruce de vía férrea																														
		XVI	Desconchamiento																														
		XVII	Grietas de retracción																														
		XVIII	Descascaramiento de esquina																														
		XIX	Descascaramiento de junta																														
FALLAS EXISTENTES																																	
N°	Detalle	N° Losas afectadas	Severidad	Símbolo	Densidad (%)	Valor Deducido																											
III	4 a 5 pedazos	1	SEVERIDAD MEDIA	M	3.6%	10																											
VIII	a < 12 mm	6	SEVERIDAD BAJA	L	21.4%	11																											
VIII	12 mm < a < 51 mm	3	SEVERIDAD MEDIA	M	10.7%	9																											
XI	Acabado mate	8	SIN MEDIDA	—	28.6%	5																											
XVII	grietas capilares	8	SIN MEDIDA	—	28.6%	1																											
XIX	a < 102 mm — L < 0.6 m	19	SEVERIDAD BAJA	L	67.9%	12																											
Σ VD TOTAL =						48																											
CÁLCULO DEL PCI																																	
N°	VALORES DEDUCIDOS						VDT	q	CDV																								
1	12	11	10	9	5		47	5	24																								
2	12	11	10	9	2		44	4	24																								
3	12	11	10	2	2		37	3	23																								
4	12	11	2	2	2		29	2	24																								
5	12	2	2	2	2		20	1	20																								
MAX CDV =									24

Rango	Clasificación	Simbología	100 — 85	Excelente		85 — 70	Muy Bueno		70 — 55	Bueno		55 — 40	Regular		40 — 25	Malo		25 — 10	Muy Malo		10 — 0	Fallado	
Rango	Clasificación	Simbología																															
100 — 85	Excelente																																
85 — 70	Muy Bueno																																
70 — 55	Bueno																																
55 — 40	Regular																																
40 — 25	Malo																																
25 — 10	Muy Malo																																
10 — 0	Fallado																																
PCI = 100 — CDV PCI = 76							CONDICIÓN DEL PAVIMENTO MUY BUENO

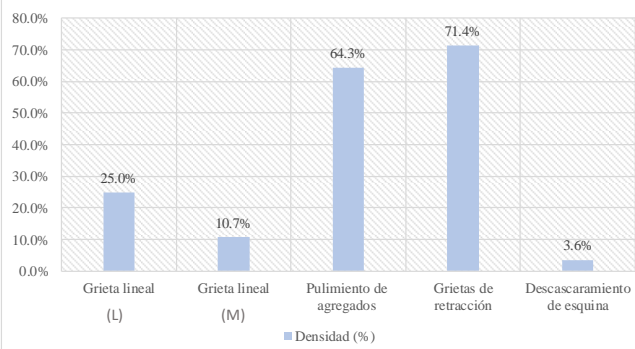
Evaluación de daños y cálculo del PCI (Tramo 3).

ANEXO V. EVALUACIÓN DE DAÑOS (MÉTODO PCI)																															
ANEXO 3. EVALUACIÓN DEL ÍNDICE DE CONDICIÓN DEL PAVIMENTO (Norma ASTM D 6433-03)																															
Tesis	"Evaluación y rehabilitación de pavimento rígido por el método de AASHTO en el tramo de la vía de Olón – San José del cantón y provincia de Santa Elena"																														
Tutor:	Ing. Daniel Campoverde Campoverde Msc.	Tramo:	3																												
Tesistas:	Karen Falcones - Domenica Tigreiro	Área:	491 m ²																												
Abscisa inicial:			0+126																												
Abscisa final:			0+189																												
TIPOS DE FALLAS																															
N°	FALLA	N°	FALLA																												
I	Blow up / Buckling	VIII	Grieta lineal																												
II	Grieta de esquina	IX	Parcheo (grande)																												
III	Losa dividida	X	Parcheo (pequeño)																												
IV	Grieta de durabilidad "D"	XI	Pulimiento de agregados																												
V	Escala	XII	Popouts																												
VI	Sello de junta	XIII	Bombeo																												
VII	Desnivel Carril / Berma	XIV	Punzonamiento																												
		XV	Cruce de vía férrea																												
		XVI	Desconchamiento																												
		XVII	Grietas de retracción																												
		XVIII	Descascaramiento de esquina																												
		XIX	Descascaramiento de junta																												
FALLAS EXISTENTES																															
N°	Detalle	N° Losas afectadas	Severidad	Símbolo	Densidad (%)	Valor Deducido																									
VIII	a < 12 mm	7	SEVERIDAD BAJA	L	25.0%	13																									
VIII	12 mm < a < 51 mm	3	SEVERIDAD MEDIA	M	10.7%	9																									
XI	Acabado mate	18	SIN MEDIDA	—	64.3%	8																									
XVII	grietas capilares	20	SIN MEDIDA	—	71.4%	4																									
XVIII	a > 305 mm x 305 mm	1	SEVERIDAD MEDIA	M	3.6%	1																									
Σ VD TOTAL =						35																									
CÁLCULO DEL PCI																															
N°	VALORES DEDUCIDOS					VDT	q	CDV																							
1	13	9	8	4		34	4	18																							
2	13	9	8	2		32	3	20																							
3	13	9	2	2		26	2	21																							
4	13	2	2	2		19	1	19																							
MAX CDV =								21																							
FALLAS EN EL PAVIMENTO

Rango	Clasificación	Simbología	100 — 85	Excelente		85 — 70	Muy Bueno		70 — 55	Bueno		55 — 40	Regular		40 — 25	Malo		25 — 10	Muy Malo		10 — 0	Fallado	
Rango	Clasificación	Simbología																													
100 — 85	Excelente																														
85 — 70	Muy Bueno																														
70 — 55	Bueno																														
55 — 40	Regular																														
40 — 25	Malo																														
25 — 10	Muy Malo																														
10 — 0	Fallado																														
<p>PCI = 100 — CDV PCI = 79</p> <p>CONDICIÓN DEL PAVIMENTO MUY BUENO</p>

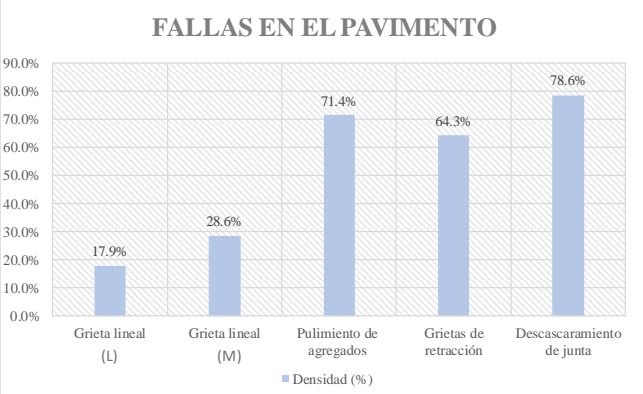
ANEXO V. EVALUACIÓN DE DAÑOS (MÉTODO PCI)																																
ANEXO 4. EVALUACIÓN DEL ÍNDICE DE CONDICIÓN DEL PAVIMENTO (Norma ASTM D 6433-03)																																
Tesis	"Evaluación y rehabilitación de pavimento rígido por el método de AASHTO en el tramo de la vía de Olón – San José del cantón y provincia de Santa Elena"																															
Tutor:	Ing. Daniel Campoverde Campoverde Msc.	Tramo:	4	Abscisa inicial:	0+189																											
Tesistas:	Karen Falcones - Domenica Tigreiro	Área:	491 m ²	Abscisa final:	0+252																											
TIPOS DE FALLAS																																
N°	FALLA	N°	FALLA	N°	FALLA																											
I	Blow up / Buckling	VIII	Grieta lineal	XV	Cruce de vía férrea																											
II	Grieta de esquina	IX	Parcheo (grande)	XVI	Desconchamiento																											
III	Losa dividida	X	Parcheo (pequeño)	XVII	Grietas de retracción																											
IV	Grieta de durabilidad "D"	XI	Pulimiento de agregados	XVIII	Descascaramiento de esquina																											
V	Escala	XII	Popouts	XIX	Descascaramiento de junta																											
VI	Sello de junta	XIII	Bombeo																													
VII	Desnivel Carril / Berma	XIV	Punzonamiento																													
FALLAS EXISTENTES																																
N°	Detalle	N°	Losas afectadas	Severidad	Símbolo	Densidad (%)	Valor Deducido																									
VIII	a < 12 mm	5		SEVERIDAD BAJA	L	17.9%	10																									
VIII	12 mm < a < 51 mm	8		SEVERIDAD MEDIA	M	28.6%	18																									
XI	Acabado mate	20		SIN MEDIDA	—	71.4%	8																									
XVII	grietas capilares	18		SIN MEDIDA	—	64.3%	3																									
XIX	a < 102 mm — L < 0.6 m	22		SEVERIDAD BAJA	L	78.6%	12																									
Σ VD TOTAL =							51																									
CÁLCULO DEL PCI																																
N°	VALORES DEDUCIDOS						VDT	q	CDV																							
1	18	12	10	8	3		51	5	26																							
2	18	12	10	8	2		50	4	28																							
3	18	12	10	2	2		44	3	28																							
4	18	12	2	2	2		36	2	29																							
5	18	2	2	2	2		26	1	26																							
MAX CDV =									29

<p style="text-align: center;">FALLAS EN EL PAVIMENTO</p> <p style="text-align: center;">■ Densidad (%)</p>

Rango	Clasificación	Simbología	100 — 85	Excelente	 	85 — 70	Muy Bueno	 	70 — 55	Bueno	 	55 — 40	Regular	 	40 — 25	Malo	 	25 — 10	Muy Malo	 	10 — 0	Fallado	
Rango	Clasificación	Simbología																														
100 — 85	Excelente	 																														
85 — 70	Muy Bueno	 																														
70 — 55	Bueno	 																														
55 — 40	Regular	 																														
40 — 25	Malo	 																														
25 — 10	Muy Malo	 																														
10 — 0	Fallado	 																														
<p>PCI = 100 — CDV</p> <p>PCI = 71</p> <p>CONDICIÓN DEL PAVIMENTO</p> <p>MUY BUENO</p>

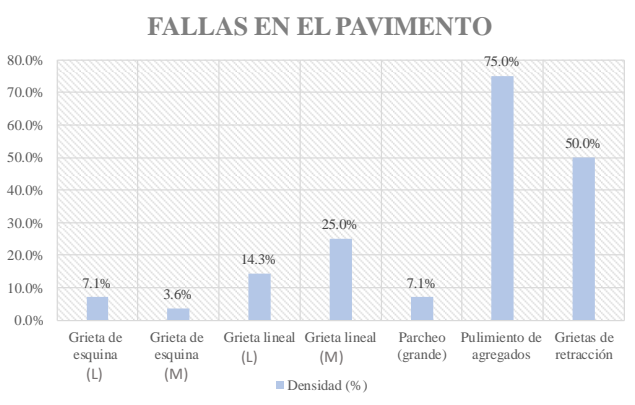
ANEXO V. EVALUACIÓN DE DAÑOS (MÉTODO PCI)																																	
ANEXO 5. EVALUACIÓN DEL ÍNDICE DE CONDICIÓN DEL PAVIMENTO (Norma ASTM D 6433-03)																																	
Tesis	"Evaluación y rehabilitación de pavimento rígido por el método de AASHTO en el tramo de la vía de Olón – San José del cantón y provincia de Santa Elena"																																
Tutor:	Ing. Daniel Campoverde Campoverde Msc.	Tramo:	5																														
Tesistas:	Karen Falcones - Domenica Tigreiro	Área:	491 m ²																														
		Abscisa inicial:	0+252																														
		Abscisa final:	0+315																														
TIPOS DE FALLAS																																	
N°	FALLA	N°	FALLA																														
I	Blow up / Buckling	VIII	Grieta lineal																														
II	Grieta de esquina	IX	Parcheo (grande)																														
III	Losa dividida	X	Parcheo (pequeño)																														
IV	Grieta de durabilidad "D"	XI	Pulimiento de agregados																														
V	Escala	XII	Popouts																														
VI	Sello de junta	XIII	Bombeo																														
VII	Desnivel Carril / Berma	XIV	Punzonamiento																														
		XV	Cruce de vía férrea																														
		XVI	Desconchamiento																														
		XVII	Grietas de retracción																														
		XVIII	Descascaramiento de esquina																														
		XIX	Descascaramiento de junta																														
FALLAS EXISTENTES																																	
N°	Detalle	N° Losas afectadas	Severidad	Símbolo	Densidad (%)	Valor Deducido																											
II	a < 3 mm	2	SEVERIDAD BAJA	L	7.1%	5																											
II	3 mm < a < 10 mm	1	SEVERIDAD MEDIA	M	3.6%	6																											
VIII	a < 12 mm	4	SEVERIDAD BAJA	L	14.3%	8																											
VIII	12 mm < a < 51 mm	7	SEVERIDAD MEDIA	M	25.0%	17																											
IX	funcionando bien	2	SEVERIDAD BAJA	L	7.1%	1																											
XI	Acabado mate	21	SIN MEDIDA	—	75.0%	9																											
XVII	grietas capilares	14	SIN MEDIDA	—	50.0%	3																											
Σ VD TOTAL =						49																											
CÁLCULO DEL PCI																																	
N°	VALORES DEDUCIDOS						VDT	q	CDV																								
1	17	9	8	6	5	3	48	6	22																								
2	17	9	8	6	5	2	47	5	24																								
3	17	9	8	6	2	2	44	4	25																								
4	17	9	8	2	2	2	40	3	25																								
5	17	9	2	2	2	2	34	2	27																								
6	17	2	2	2	2	2	27	1	28																								
MAX CDV =									28																								
FALLAS EN EL PAVIMENTO

Rango	Clasificación	Simbología	100 — 85	Excelente	 	85 — 70	Muy Bueno	 	70 — 55	Bueno	 	55 — 40	Regular	 	40 — 25	Malo	 	25 — 10	Muy Malo	 	10 — 0	Fallado	 	<p style="text-align: center;">PCI = 100 — CDV PCI = 72</p> <p style="text-align: center;">CONDICIÓN DEL PAVIMENTO MUY BUENO</p>						
Rango	Clasificación	Simbología																															
100 — 85	Excelente	 																															
85 — 70	Muy Bueno	 																															
70 — 55	Bueno	 																															
55 — 40	Regular	 																															
40 — 25	Malo	 																															
25 — 10	Muy Malo	 																															
10 — 0	Fallado

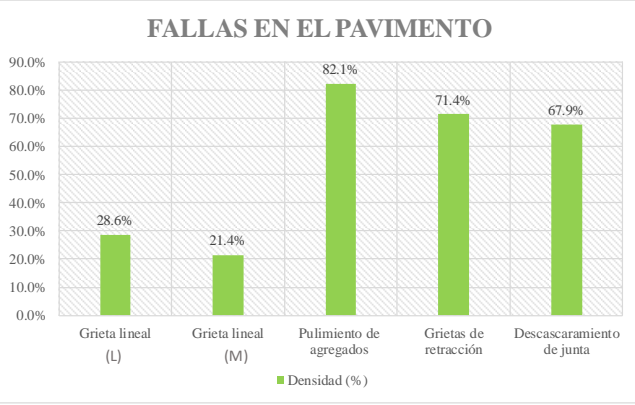
ANEXO V. EVALUACIÓN DE DAÑOS (MÉTODO PCI)																																	
ANEXO 6. EVALUACIÓN DEL ÍNDICE DE CONDICIÓN DEL PAVIMENTO (Norma ASTM D 6433-03)																																	
Tesis	"Evaluación y rehabilitación de pavimento rígido por el método de AASHTO en el tramo de la vía de Olón – San José del cantón y provincia de Santa Elena"																																
Tutor:	Ing. Daniel Campoverde Campoverde Msc.	Tramo:	6	Abscisa inicial:	0+315																												
Tesistas:	Karen Falcones - Domenica Tigreiro	Área:	491 m ²	Abscisa final:	0+378																												
TIPOS DE FALLAS																																	
N°	FALLA	N°	FALLA	N°	FALLA																												
I	Blow up / Buckling	VIII	Grieta lineal	XV	Cruce de vía férrea																												
II	Grieta de esquina	IX	Parcheo (grande)	XVI	Desconchamiento																												
III	Losa dividida	X	Parcheo (pequeño)	XVII	Grietas de retracción																												
IV	Grieta de durabilidad "D"	XI	Pulimiento de agregados	XVIII	Descascaramiento de esquina																												
V	Escala	XII	Popouts	XIX	Descascaramiento de junta																												
VI	Sello de junta	XIII	Bombeo																														
VII	Desnivel Carril / Berma	XIV	Punzonamiento																														
FALLAS EXISTENTES																																	
N°	Detalle	N° Losas afectadas	Severidad	Símbolo	Densidad (%)	Valor Deducido																											
VIII	a < 12 mm	8	SEVERIDAD BAJA	L	28.6%	14																											
VIII	12 mm < a < 51 mm	6	SEVERIDAD MEDIA	M	21.4%	15																											
XI	Acabado mate	23	SIN MEDIDA	—	82.1%	9																											
XVII	grietas capilares	20	SIN MEDIDA	—	71.4%	4																											
XIX	a < 102 mm — L < 0.6 m	19	SEVERIDAD BAJA	L	67.9%	12																											
Σ VD TOTAL =						54																											
CÁLCULO DEL PCI																																	
N°	VALORES DEDUCIDOS						VDT	q	CDV																								
1	15	14	12	9	4		54	5	28																								
2	15	14	12	9	2		52	4	31																								
3	15	14	12	2	2		45	3	28																								
4	15	14	2	2	2		35	2	28																								
5	15	2	2	2	2		23	1	23																								
MAX CDV =									31

Rango	Clasificación	Simbología	100 — 85	Excelente		85 — 70	Muy Bueno		70 — 55	Bueno		55 — 40	Regular		40 — 25	Malo		25 — 10	Muy Malo		10 — 0	Fallado	
Rango	Clasificación	Simbología																															
100 — 85	Excelente																																
85 — 70	Muy Bueno																																
70 — 55	Bueno																																
55 — 40	Regular																																
40 — 25	Malo																																
25 — 10	Muy Malo																																
10 — 0	Fallado																																
$PCI = 100 - CDV$ $PCI = 69$							CONDICIÓN DEL PAVIMENTO BUENO

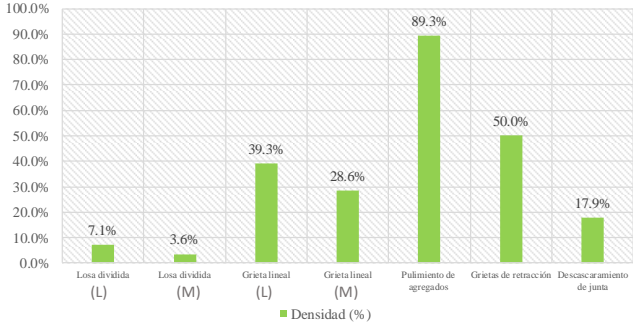
ANEXO V. EVALUACIÓN DE DAÑOS (MÉTODO PCI)																										
ANEXO 7. EVALUACIÓN DEL ÍNDICE DE CONDICIÓN DEL PAVIMENTO (Norma ASTM D 6433-03)																										
Tesis	"Evaluación y rehabilitación de pavimento rígido por el método de AASHTO en el tramo de la vía de Olón – San José del cantón y provincia de Santa Elena"																									
Tutor:	Ing. Daniel Campoverde Campoverde Msc.	Tramo:	7																							
Tesistas:	Karen Falcones - Domenica Tigreiro	Área:	491 m ²																							
		Abscisa inicial:	0+378																							
		Abscisa final:	0+441																							
TIPOS DE FALLAS																										
N°	FALLA	N°	FALLA																							
I	Blow up / Buckling	VIII	Grieta lineal																							
II	Grieta de esquina	IX	Parcheo (grande)																							
III	Losa dividida	X	Parcheo (pequeño)																							
IV	Grieta de durabilidad "D"	XI	Pulimiento de agregados																							
V	Escala	XII	Popouts																							
VI	Sello de junta	XIII	Bombeo																							
VII	Desnivel Carril / Berma	XIV	Punzonamiento																							
		XV	Cruce de vía férrea																							
		XVI	Desconchamiento																							
		XVII	Grietas de retracción																							
		XVIII	Descascaramiento de esquina																							
		XIX	Descascaramiento de junta																							
FALLAS EXISTENTES																										
N°	Detalle	N° Losas afectadas	Severidad	Símbolo	Densidad (%)	Valor Deducido																				
III	4 a 5 pedazos	2	SEVERIDAD MEDIA	M	7.1%	10																				
III	6 a 8 pedazos	1	SEVERIDAD MEDIA	M	3.6%	16																				
VIII	a < 12 mm	11	SEVERIDAD BAJA	L	39.3%	17																				
VIII	12 mm < a < 51 mm	8	SEVERIDAD MEDIA	M	28.6%	18																				
XI	Acabado mate	25	SIN MEDIDA	—	89.3%	9																				
XVII	grietas capilares	14	SIN MEDIDA	—	50.0%	3																				
XIX	a < 102 mm	5	SEVERIDAD BAJA	L	17.9%	4																				
Σ VD TOTAL =						77																				
CÁLCULO DEL PCI																										
N°	VALORES DEDUCIDOS							VDT	q	CDV																
1	18	17	16	10	9	4	3	77	7	36																
2	18	17	16	10	9	4	2	76	6	38																
3	18	17	16	10	9	2	2	74	5	40																
4	18	17	16	10	2	2	2	67	4	38																
5	18	17	16	2	2	2	2	59	3	38																
6	18	17	2	2	2	2	2	45	2	35																
7	18	2	2	2	2	2	2	30	1	30																
MAX CDV =									40																	
FALLAS EN EL PAVIMENTO

Rango	Clasificación	Simbología	100 — 85	Excelente		85 — 70	Muy Bueno		70 — 55	Bueno		55 — 40	Regular		40 — 25	Malo		25 — 10	Muy Malo		10 — 0	Fallado	
Rango	Clasificación	Simbología																								
100 — 85	Excelente																									
85 — 70	Muy Bueno																									
70 — 55	Bueno																									
55 — 40	Regular																									
40 — 25	Malo																									
25 — 10	Muy Malo																									
10 — 0	Fallado																									
<p>PCI = 100 — CDV PCI = 60</p> <p>CONDICIÓN DEL PAVIMENTO BUENO</p>

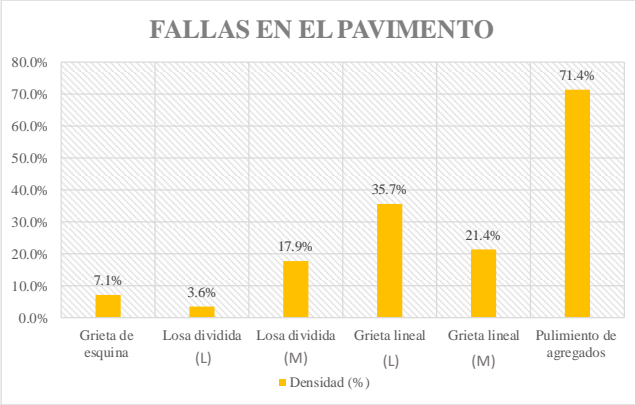
ANEXO V. EVALUACIÓN DE DAÑOS (MÉTODO PCI)																																	
ANEXO 8. EVALUACIÓN DEL ÍNDICE DE CONDICIÓN DEL PAVIMENTO (Norma ASTM D 6433-03)																																	
Tesis	"Evaluación y rehabilitación de pavimento rígido por el método de AASHTO en el tramo de la vía de Olón – San José del cantón y provincia de Santa Elena"																																
Tutor:	Ing. Daniel Campoverde Campoverde Msc.	Tramo:	8																														
Tesistas:	Karen Falcones - Domenica Tigreiro	Área:	491 m ²																														
		Abscisa inicial:	0+441																														
		Abscisa final:	0+504																														
TIPOS DE FALLAS																																	
N°	FALLA	N°	FALLA																														
I	Blow up / Buckling	VIII	Grieta lineal																														
II	Grieta de esquina	IX	Parcheo (grande)																														
III	Losa dividida	X	Parcheo (pequeño)																														
IV	Grieta de durabilidad "D"	XI	Pulimiento de agregados																														
V	Escala	XII	Popouts																														
VI	Sello de junta	XIII	Bombeo																														
VII	Desnivel Carril / Berma	XIV	Punzonamiento																														
		XV	Cruce de vía férrea																														
		XVI	Desconchamiento																														
		XVII	Grietas de retracción																														
		XVIII	Descascaramiento de esquina																														
		XIX	Descascaramiento de junta																														
FALLAS EXISTENTES																																	
N°	Detalle	N° Losas afectadas	Severidad	Símbolo	Densidad (%)	Valor Deducido																											
II	a < 3 mm	2	SEVERIDAD BAJA	L	7.1%	5																											
III	4 a 5 pedazos	1	SEVERIDAD BAJA	L	3.6%	4																											
III	4 a 5 pedazos	5	SEVERIDAD MEDIA	M	17.9%	33																											
VIII	a < 12 mm	10	SEVERIDAD BAJA	L	35.7%	16																											
VIII	12 mm < a < 51 mm	6	SEVERIDAD MEDIA	M	21.4%	15																											
XI	Acabado mate	20	SIN MEDIDA	—	71.4%	8																											
Σ VD TOTAL =						81																											
CÁLCULO DEL PCI																																	
N°	VALORES DEDUCIDOS						VDT	q	CDV																								
1	33	16	15	8	5	4	81	6	41																								
2	33	16	15	8	5	2	79	5	43																								
3	33	16	15	8	2	2	76	4	44																								
4	33	16	15	2	2	2	70	3	46																								
5	33	16	2	2	2	2	57	2	44																								
6	33	2	2	2	2	2	43	1	43																								
MAX CDV =								46																									
FALLAS EN EL PAVIMENTO

Rango	Clasificación	Simbología	100 — 85	Excelente		85 — 70	Muy Bueno		70 — 55	Bueno		55 — 40	Regular		40 — 25	Malo		25 — 10	Muy Malo		10 — 0	Fallado		<div style="border: 1px solid black; padding: 10px; text-align: center;"> <p>PCI = 100 — CDV</p> <p>PCI = 54</p> <p>CONDICIÓN DEL PAVIMENTO</p> <p>REGULAR</p> </div>						
Rango	Clasificación	Simbología																															
100 — 85	Excelente																																
85 — 70	Muy Bueno																																
70 — 55	Bueno																																
55 — 40	Regular																																
40 — 25	Malo																																
25 — 10	Muy Malo																																
10 — 0	Fallado

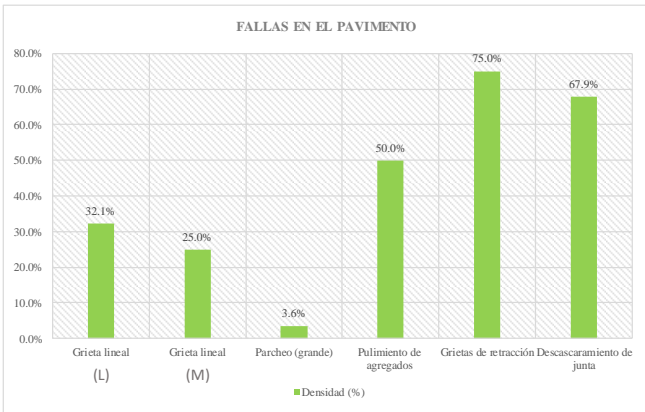
ANEXO V. EVALUACIÓN DE DAÑOS (MÉTODO PCI)																															
ANEXO 10. EVALUACIÓN DEL ÍNDICE DE CONDICIÓN DEL PAVIMENTO (Norma ASTM D 6433-03)																															
Tesis	"Evaluación y rehabilitación de pavimento rígido por el método de AASHTO en el tramo de la vía de Olón – San José del cantón y provincia de Santa Elena"																														
Tutor:	Ing. Daniel Campoverde Campoverde Msc.	Tramo:	10	Abscisa inicial:	0+567																										
Tesistas:	Karen Falcones - Domenica Tigreiro	Área:	491 m ²	Abscisa final:	0+630																										
TIPOS DE FALLAS																															
N°	FALLA	N°	FALLA	N°	FALLA																										
I	Blow up / Buckling	VIII	Grieta lineal	XV	Cruce de vía férrea																										
II	Grieta de esquina	IX	Parcheo (grande)	XVI	Desconchamiento																										
III	Losa dividida	X	Parcheo (pequeño)	XVII	Grietas de retracción																										
IV	Grieta de durabilidad "D"	XI	Pulimiento de agregados	XVIII	Descascaramiento de esquina																										
V	Escala	XII	Popouts	XIX	Descascaramiento de junta																										
VI	Sello de junta	XIII	Bombeo																												
VII	Desnivel Carril / Berma	XIV	Punzonamiento																												
FALLAS EXISTENTES																															
N°	Detalle	N° Losas afectadas	Severidad	Símbolo	Densidad (%)	Valor Deducido																									
VIII	a < 12 mm	9	SEVERIDAD BAJA	L	32.1%	15																									
VIII	12 mm < a < 51 mm	7	SEVERIDAD MEDIA	M	25.0%	17																									
IX	funcionando bien	1	SEVERIDAD BAJA	L	3.6%	1																									
XI	Acabado mate	14	SIN MEDIDA	—	50.0%	7																									
XVII	grietas capilares	21	SIN MEDIDA	—	75.0%	4																									
XIX	a < 102 mm — L < 0.6 m	19	SEVERIDAD BAJA	L	67.9%	12																									
Σ VD TOTAL =						56																									
CÁLCULO DEL PCI																															
N°	VALORES DEDUCIDOS						VDT	q	CDV																						
1	17	15	12	7	4		55	5	29																						
2	17	15	12	7	2		53	4	31																						
3	17	15	12	2	2		48	3	31																						
4	17	15	2	2	2		38	2	30																						
5	17	2	2	2	2		25	1	25																						
MAX CDV =								31

Rango	Clasificación	Simbología	100 — 85	Excelente		85 — 70	Muy Bueno		70 — 55	Bueno		55 — 40	Regular		40 — 25	Malo		25 — 10	Muy Malo		10 — 0	Fallado	
Rango	Clasificación	Simbología																													
100 — 85	Excelente																														
85 — 70	Muy Bueno																														
70 — 55	Bueno																														
55 — 40	Regular																														
40 — 25	Malo																														
25 — 10	Muy Malo																														
10 — 0	Fallado																														
PCI = 100 — CDV PCI = 69							CONDICIÓN DEL PAVIMENTO BUENO

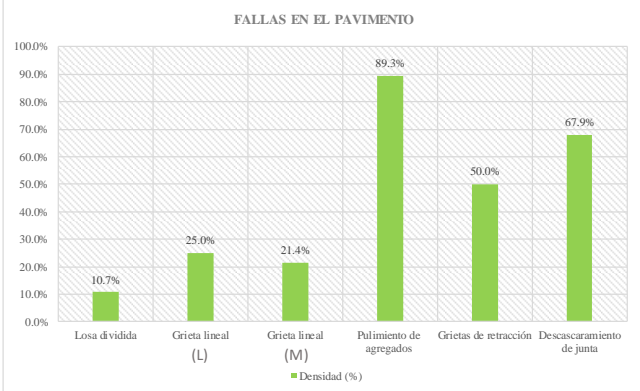
INGENIERIA CIVIL III UPSE																															
ANEXO V. EVALUACIÓN DE DAÑOS (MÉTODO PCI)																																	
ANEXO 11. EVALUACIÓN DEL ÍNDICE DE CONDICIÓN DEL PAVIMENTO (Norma ASTM D 6433-03)																																	
Tesis	"Evaluación y rehabilitación de pavimento rígido por el método de AASHTO en el tramo de la vía de Olón – San José del cantón y provincia de Santa Elena"																																
Tutor:	Ing. Daniel Campoverde Campoverde Msc.	Tramo:	11																														
Tesisistas:	Karen Falcones - Domenica Tigreiro	Área:	491 m ²																														
Abscisa inicial:			0+630																														
Abscisa final:			0+693																														
TIPOS DE FALLAS																																	
N°	FALLA	N°	FALLA																														
I	Blow up / Buckling	VIII	Grieta lineal																														
II	Grieta de esquina	IX	Parcheo (grande)																														
III	Losa dividida	X	Parcheo (pequeño)																														
IV	Grieta de durabilidad "D"	XI	Pulimiento de agregados																														
V	Escala	XII	Popouts																														
VI	Sello de junta	XIII	Bombeo																														
VII	Desnivel Carril / Berma	XIV	Punzonamiento																														
XV		XV	Cruce de vía férrea																														
XVI		XVI	Desconchamiento																														
XVII		XVII	Grietas de retracción																														
XVIII		XVIII	Descascaramiento de esquina																														
XIX		XIX	Descascaramiento de junta																														
FALLAS EXISTENTES																																	
N°	Detalle	N° Losas afectadas	Severidad	Símbolo	Densidad (%)	Valor Deducido																											
III	4 a 5 pedazos	3	SEVERIDAD MEDIA	M	10.7%	23																											
VIII	a < 12 mm	7	SEVERIDAD BAJA	L	25.0%	13																											
VIII	12 mm < a < 51 mm	6	SEVERIDAD MEDIA	M	21.4%	15																											
XI	Acabado mate	25	SIN MEDIDA	—	89.3%	9																											
XVII	grietas capilares	14	SIN MEDIDA	—	50.0%	3																											
XIX	a < 102 mm — L < 0.6 m	19	SEVERIDAD BAJA	L	67.9%	12																											
Σ VD TOTAL =						75																											
CÁLCULO DEL PCI																																	
N°	VALORES DEDUCIDOS						VDT	q	CDV																								
1	23	15	13	12	9	3	52	6	25																								
2	23	15	13	12	9	2	51	5	27																								
3	23	15	13	12	2	2	44	4	25																								
4	23	15	13	2	2	2	34	3	21																								
5	23	15	2	2	2	2	23	2	19																								
6	23	2	2	2	2	2	33	1	33																								
MAX CDV =									33																								
FALLAS EN EL PAVIMENTO

Rango	Clasificación	Simbología	100 — 85	Excelente	 	85 — 70	Muy Bueno	 	70 — 55	Bueno	 	55 — 40	Regular	 	40 — 25	Malo	 	25 — 10	Muy Malo	 	10 — 0	Fallado	 	<p style="text-align: center;">PCI = 100 — CDV PCI = 67</p> <p style="text-align: center;">CONDICIÓN DEL PAVIMENTO BUENO</p>						
Rango	Clasificación	Simbología																															
100 — 85	Excelente	 																															
85 — 70	Muy Bueno	 																															
70 — 55	Bueno	 																															
55 — 40	Regular	 																															
40 — 25	Malo	 																															
25 — 10	Muy Malo	 																															
10 — 0	Fallado

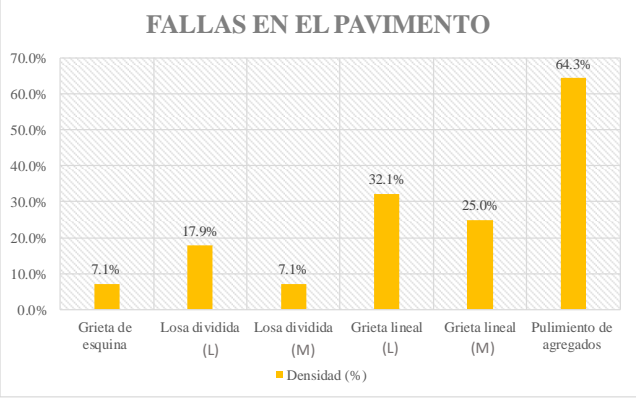
ANEXO V. EVALUACIÓN DE DAÑOS (MÉTODO PCI)																																	
ANEXO 12. EVALUACIÓN DEL ÍNDICE DE CONDICIÓN DEL PAVIMENTO (Norma ASTM D 6433-03)																																	
Tesis	"Evaluación y rehabilitación de pavimento rígido por el método de AASHTO en el tramo de la vía de Olón – San José del cantón y provincia de Santa Elena"																																
Tutor:	Ing. Daniel Campoverde Campoverde Msc.	Tramo:	12																														
Tesistas:	Karen Falcones - Domenica Tigreiro	Área:	491 m ²																														
		Abscisa inicial:	0+693																														
		Abscisa final:	0+756																														
TIPOS DE FALLAS																																	
N°	FALLA	N°	FALLA																														
I	Blow up / Buckling	VIII	Grieta lineal																														
II	Grieta de esquina	IX	Parcheo (grande)																														
III	Losa dividida	X	Parcheo (pequeño)																														
IV	Grieta de durabilidad "D"	XI	Pulimiento de agregados																														
V	Escala	XII	Popouts																														
VI	Sello de junta	XIII	Bombeo																														
VII	Desnivel Carril / Berma	XIV	Punzonamiento																														
		XV	Cruce de vía férrea																														
		XVI	Desconchamiento																														
		XVII	Grietas de retracción																														
		XVIII	Descascaramiento de esquina																														
		XIX	Descascaramiento de junta																														
FALLAS EXISTENTES																																	
N°	Detalle	N° Losas afectadas	Severidad	Símbolo	Densidad (%)	Valor Deducido																											
II	a < 3 mm	2	SEVERIDAD BAJA	L	7.1%	5																											
III	4 a 5 pedazos	5	SEVERIDAD MEDIA	M	17.9%	33																											
III	6 a 8 pedazos	2	SEVERIDAD MEDIA	M	7.1%	16																											
VIII	a < 12 mm	9	SEVERIDAD BAJA	L	32.1%	15																											
VIII	12 mm < a < 51 mm	7	SEVERIDAD MEDIA	M	25.0%	17																											
XI	Acabado mate	18	SIN MEDIDA	—	64.3%	8																											
Σ VD TOTAL =						94																											
CÁLCULO DEL PCI																																	
N°	VALORES DEDUCIDOS						VDT	q	CDV																								
1	33	17	16	15	8	5	94	6	48																								
2	33	17	16	15	8	2	91	5	48																								
3	33	17	16	15	2	2	85	4	49																								
4	33	17	16	2	2	2	72	3	46																								
5	33	17	2	2	2	2	58	2	44																								
6	33	2	2	2	2	2	43	1	43																								
MAX CDV =								49																									
FALLAS EN EL PAVIMENTO

Rango	Clasificación	Simbología	100 — 85	Excelente	 	85 — 70	Muy Bueno	 	70 — 55	Bueno	 	55 — 40	Regular	 	40 — 25	Malo	 	25 — 10	Muy Malo	 	10 — 0	Fallado	 	<p style="text-align: center;">PCI = 100 — CDV PCI = 51</p> <p style="text-align: center;">CONDICIÓN DEL PAVIMENTO REGULAR</p>						
Rango	Clasificación	Simbología																															
100 — 85	Excelente	 																															
85 — 70	Muy Bueno	 																															
70 — 55	Bueno	 																															
55 — 40	Regular	 																															
40 — 25	Malo	 																															
25 — 10	Muy Malo	 																															
10 — 0	Fallado

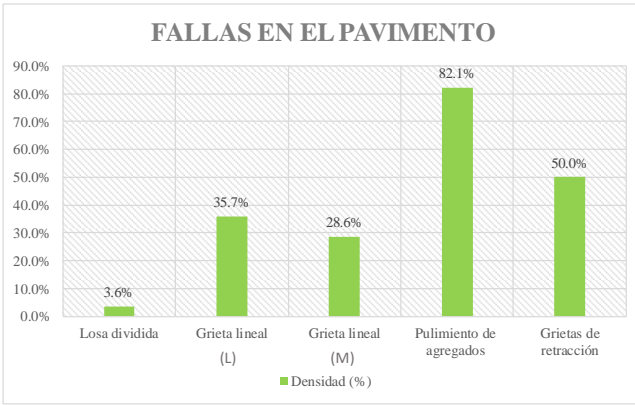
ANEXO V. EVALUACIÓN DE DAÑOS (MÉTODO PCI)																																	
ANEXO 13. EVALUACIÓN DEL ÍNDICE DE CONDICIÓN DEL PAVIMENTO (Norma ASTM D 6433-03)																																	
Tesis	"Evaluación y rehabilitación de pavimento rígido por el método de AASHTO en el tramo de la vía de Olón – San José del cantón y provincia de Santa Elena"																																
Tutor:	Ing. Daniel Campoverde Campoverde Msc.	Tramo:	13	Abscisa inicial:	0+756																												
Tesistas:	Karen Falcones - Domenica Tigreiro	Área:	491 m ²	Abscisa final:	0+819																												
TIPOS DE FALLAS																																	
N°	FALLA	N°	FALLA	N°	FALLA																												
I	Blow up / Buckling	VIII	Grieta lineal	XV	Cruce de vía férrea																												
II	Grieta de esquina	IX	Parcheo (grande)	XVI	Desconchamiento																												
III	Losa dividida	X	Parcheo (pequeño)	XVII	Grietas de retracción																												
IV	Grieta de durabilidad "D"	XI	Pulimiento de agregados	XVIII	Descascaramiento de esquina																												
V	Escala	XII	Popouts	XIX	Descascaramiento de junta																												
VI	Sello de junta	XIII	Bombeo																														
VII	Desnivel Carril / Berma	XIV	Punzonamiento																														
FALLAS EXISTENTES																																	
N°	Detalle	N° Losas afectadas	Severidad	Símbolo	Densidad (%)	Valor Deducido																											
III	4 a 5 pedazos	1	SEVERIDAD MEDIA	M	3.6%	10																											
VIII	a < 12 mm	10	SEVERIDAD BAJA	L	35.7%	16																											
VIII	12 mm < a < 51 mm	8	SEVERIDAD MEDIA	M	28.6%	18																											
XI	Acabado mate	23	SIN MEDIDA	—	82.1%	9																											
XVII	grietas capilares	14	SIN MEDIDA	—	50.0%	3																											
Σ VD TOTAL =						56																											
CÁLCULO DEL PCI																																	
N°	VALORES DEDUCIDOS						VDT	q	CDV																								
1	18	16	10	9	3		56	5	30																								
2	18	16	10	9	2		55	4	32																								
3	18	16	10	2	2		48	3	30																								
4	18	16	2	2	2		40	2	32																								
5	18	2	2	2	2		26	1	26																								
MAX CDV =									32

Rango	Clasificación	Simbología	100 — 85	Excelente		85 — 70	Muy Bueno		70 — 55	Bueno		55 — 40	Regular		40 — 25	Malo		25 — 10	Muy Malo		10 — 0	Fallado	
Rango	Clasificación	Simbología																															
100 — 85	Excelente																																
85 — 70	Muy Bueno																																
70 — 55	Bueno																																
55 — 40	Regular																																
40 — 25	Malo																																
25 — 10	Muy Malo																																
10 — 0	Fallado																																
$PCI = 100 - CDV$ $PCI = 68$							CONDICIÓN DEL PAVIMENTO BUENO

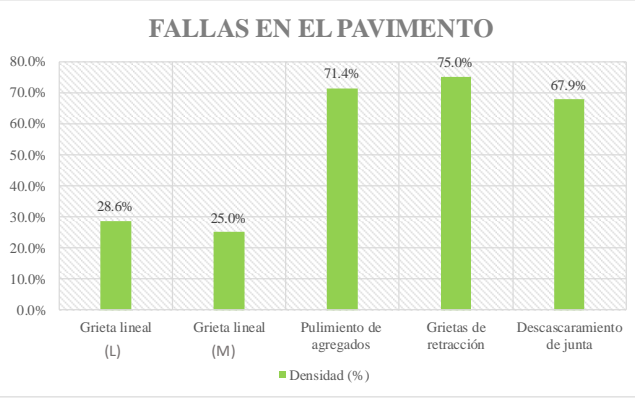
INGENIERÍA CIVIL UPSE																															
ANEXO V. EVALUACIÓN DE DAÑOS (MÉTODO PCI)																																	
ANEXO 14. EVALUACIÓN DEL ÍNDICE DE CONDICIÓN DEL PAVIMENTO (Norma ASTM D 6433-03)																																	
Tesis	"Evaluación y rehabilitación de pavimento rígido por el método de AASHTO en el tramo de la vía de Olón – San José del cantón y provincia de Santa Elena"																																
Tutor:	Ing. Daniel Campoverde Campoverde Msc.	Tramo:	14	Abscisa inicial:	0+819																												
Tesistas:	Karen Falcones - Domenica Tigreiro	Área:	491 m ²	Abscisa final:	0+882																												
TIPOS DE FALLAS																																	
N°	FALLA	N°	FALLA	N°	FALLA																												
I	Blow up / Buckling	VIII	Grieta lineal	XV	Cruce de vía férrea																												
II	Grieta de esquina	IX	Parcheo (grande)	XVI	Desconchamiento																												
III	Losa dividida	X	Parcheo (pequeño)	XVII	Grietas de retracción																												
IV	Grieta de durabilidad "D"	XI	Pulimiento de agregados	XVIII	Descascaramiento de esquina																												
V	Escala	XII	Popouts	XIX	Descascaramiento de junta																												
VI	Sello de junta	XIII	Bombeo																														
VII	Desnivel Carril / Berma	XIV	Punzonamiento																														
FALLAS EXISTENTES																																	
N°	Detalle	N° Losas afectadas	Severidad	Símbolo	Densidad (%)	Valor Deducido																											
VIII	a < 12 mm	8	SEVERIDAD BAJA	L	28.6%	14																											
VIII	12 mm < a < 51 mm	7	SEVERIDAD MEDIA	M	25.0%	17																											
XI	Acabado mate	20	SIN MEDIDA	—	71.4%	8																											
XVII	grietas capilares	21	SIN MEDIDA	—	75.0%	4																											
XIX	a < 102 mm — L < 0.6 m	19	SEVERIDAD BAJA	L	67.9%	12																											
Σ VD TOTAL =						55																											
CÁLCULO DEL PCI																																	
N°	VALORES DEDUCIDOS						VDT	q	CDV																								
1	17	14	12	8	4		55	5	28																								
2	17	14	12	8	2		53	4	31																								
3	17	14	12	2	2		47	3	30																								
4	17	14	2	2	2		37	2	29																								
5	17	2	2	2	2		25	1	25																								
MAX CDV =									31

Rango	Clasificación	Simbología	100 — 85	Excelente	 	85 — 70	Muy Bueno	 	70 — 55	Bueno	 	55 — 40	Regular	 	40 — 25	Malo	 	25 — 10	Muy Malo	 	10 — 0	Fallado	 
Rango	Clasificación	Simbología																															
100 — 85	Excelente	 																															
85 — 70	Muy Bueno	 																															
70 — 55	Bueno	 																															
55 — 40	Regular	 																															
40 — 25	Malo	 																															
25 — 10	Muy Malo	 																															
10 — 0	Fallado	 																															
$PCI = 100 - CDV$ $PCI = 69$							CONDICIÓN DEL PAVIMENTO BUENO

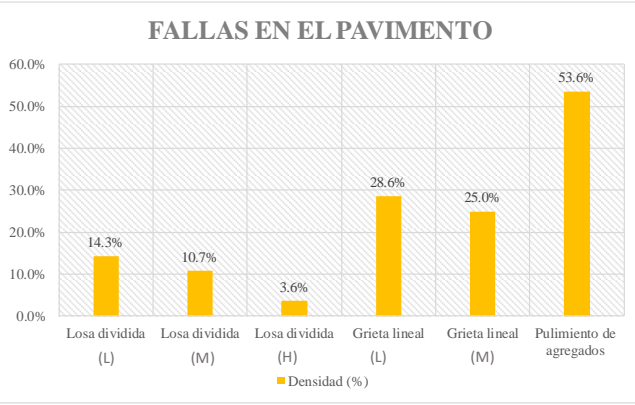
ANEXO V. EVALUACIÓN DE DAÑOS (MÉTODO PCI)																																	
ANEXO 15. EVALUACIÓN DEL ÍNDICE DE CONDICIÓN DEL PAVIMENTO (Norma ASTM D 6433-03)																																	
Tesis	"Evaluación y rehabilitación de pavimento rígido por el método de AASHTO en el tramo de la vía de Olón – San José del cantón y provincia de Santa Elena"																																
Tutor:	Ing. Daniel Campoverde Campoverde Msc.	Tramo:	15																														
Tesistas:	Karen Falcones - Domenica Tigreiro	Área:	491 m ²																														
		Abscisa inicial:	0+882																														
		Abscisa final:	0+945																														
TIPOS DE FALLAS																																	
N°	FALLA	N°	FALLA																														
I	Blow up / Buckling	VIII	Grieta lineal																														
II	Grieta de esquina	IX	Parcheo (grande)																														
III	Losa dividida	X	Parcheo (pequeño)																														
IV	Grieta de durabilidad "D"	XI	Pulimiento de agregados																														
V	Escala	XII	Popouts																														
VI	Sello de junta	XIII	Bombeo																														
VII	Desnivel Carril / Berma	XIV	Punzonamiento																														
		XV	Cruce de vía férrea																														
		XVI	Desconchamiento																														
		XVII	Grietas de retracción																														
		XVIII	Descascaramiento de esquina																														
		XIX	Descascaramiento de junta																														
FALLAS EXISTENTES																																	
N°	Detalle	N° Losas afectadas	Severidad	Símbolo	Densidad (%)	Valor Deducido																											
III	4 a 5 pedazos	4	SEVERIDAD BAJA	L	14.3%	15																											
III	4 a 5 pedazos	3	SEVERIDAD MEDIA	M	10.7%	23																											
III	8 o mas	1	SEVERIDAD ALTA	H	3.6%	13																											
VIII	a < 12 mm	8	SEVERIDAD BAJA	L	28.6%	14																											
VIII	12 mm < a < 51 mm	7	SEVERIDAD MEDIA	M	25.0%	17																											
XI	Acabado mate	15	SIN MEDIDA	—	53.6%	7																											
Σ VD TOTAL =						89																											
CÁLCULO DEL PCI																																	
N°	VALORES DEDUCIDOS						VDT	q	CDV																								
1	23	17	15	14	13	7	89	6	46																								
2	23	17	15	14	13	2	84	5	46																								
3	23	17	15	14	2	2	73	4	43																								
4	23	17	15	2	2	2	61	3	39																								
5	23	17	2	2	2	2	48	2	38																								
6	23	2	2	2	2	2	33	1	33																								
MAX CDV =								46																									
FALLAS EN EL PAVIMENTO

Rango	Clasificación	Simbología	100 — 85	Excelente	 	85 — 70	Muy Bueno	 	70 — 55	Bueno	 	55 — 40	Regular	 	40 — 25	Malo	 	25 — 10	Muy Malo	 	10 — 0	Fallado	 	<p style="text-align: center;">PCI = 100 — CDV PCI = 54</p> <p style="text-align: center;">CONDICIÓN DEL PAVIMENTO REGULAR</p>						
Rango	Clasificación	Simbología																															
100 — 85	Excelente	 																															
85 — 70	Muy Bueno	 																															
70 — 55	Bueno	 																															
55 — 40	Regular	 																															
40 — 25	Malo	 																															
25 — 10	Muy Malo	 																															
10 — 0	Fallado

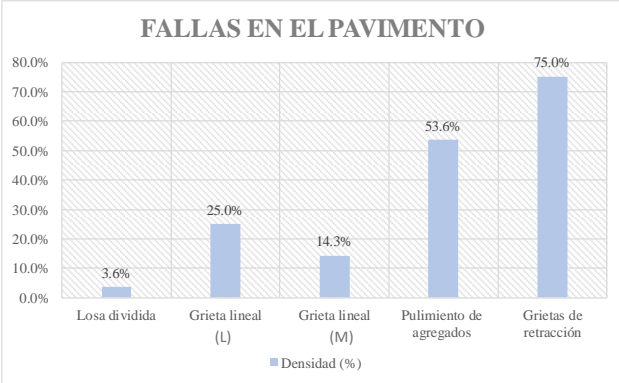
ANEXO V. EVALUACIÓN DE DAÑOS (MÉTODO PCI)																																
ANEXO 16. EVALUACIÓN DEL ÍNDICE DE CONDICIÓN DEL PAVIMENTO (Norma ASTM D 6433-03)																																
Tesis	"Evaluación y rehabilitación de pavimento rígido por el método de AASHTO en el tramo de la vía de Olón – San José del cantón y provincia de Santa Elena"																															
Tutor:	Ing. Daniel Campoverde Campoverde Msc.	Tramo:	16	Abscisa inicial:	0+945																											
Tesistas:	Karen Falcones - Domenica Tigreiro	Área:	491 m ²	Abscisa final:	0+1008																											
TIPOS DE FALLAS																																
N°	FALLA	N°	FALLA	N°	FALLA																											
I	Blow up / Buckling	VIII	Grieta lineal	XV	Cruce de vía férrea																											
II	Grieta de esquina	IX	Parcheo (grande)	XVI	Desconchamiento																											
III	Losa dividida	X	Parcheo (pequeño)	XVII	Grietas de retracción																											
IV	Grieta de durabilidad "D"	XI	Pulimiento de agregados	XVIII	Descascaramiento de esquina																											
V	Escala	XII	Popouts	XIX	Descascaramiento de junta																											
VI	Sello de junta	XIII	Bombeo																													
VII	Desnivel Carril / Berma	XIV	Punzonamiento																													
FALLAS EXISTENTES																																
N°	Detalle	N° Losas afectadas	Severidad	Símbolo	Densidad (%)	Valor Deducido																										
III	4 a 5 pedazos	1	SEVERIDAD MEDIA	M	3.6%	10																										
VIII	a < 12 mm	7	SEVERIDAD BAJA	L	25.0%	13																										
VIII	12 mm < a < 51 mm	4	SEVERIDAD MEDIA	M	14.3%	11																										
XI	Acabado mate	15	SIN MEDIDA	—	53.6%	7																										
XVII	grietas capilares	21	SIN MEDIDA	—	75.0%	4																										
Σ VD TOTAL =						45																										
CÁLCULO DEL PCI																																
N°	VALORES DEDUCIDOS						VDT	q	CDV																							
1	13	11	10	7	4		45	5	23																							
2	13	11	10	7	2		43	4	24																							
3	13	11	10	2	2		38	3	24																							
4	13	11	2	2	2		30	2	24																							
5	13	2	2	2	2		21	1	21																							
MAX CDV =								24

Rango	Clasificación	Simbología	100 — 85	Excelente	 	85 — 70	Muy Bueno	 	70 — 55	Bueno	 	55 — 40	Regular	 	40 — 25	Malo	 	25 — 10	Muy Malo	 	10 — 0	Fallado	 
Rango	Clasificación	Simbología																														
100 — 85	Excelente	 																														
85 — 70	Muy Bueno	 																														
70 — 55	Bueno	 																														
55 — 40	Regular	 																														
40 — 25	Malo	 																														
25 — 10	Muy Malo	 																														
10 — 0	Fallado	 																														
PCI = 100 — CDV PCI = 76						CONDICIÓN DEL PAVIMENTO MUY BUENO

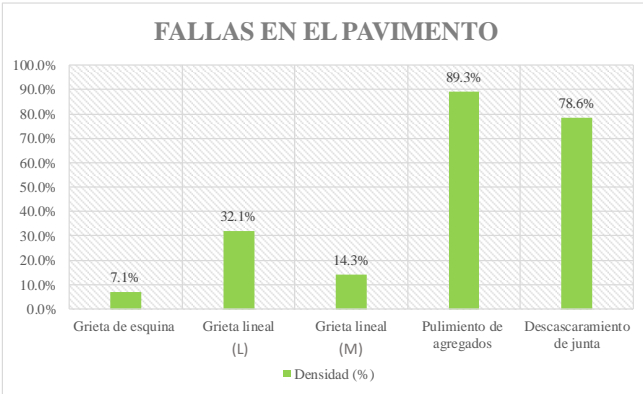
ANEXO V. EVALUACIÓN DE DAÑOS (MÉTODO PCI)																															
ANEXO 18. EVALUACIÓN DEL ÍNDICE DE CONDICIÓN DEL PAVIMENTO (Norma ASTM D 6433-03)																															
Tesis	"Evaluación y rehabilitación de pavimento rígido por el método de AASHTO en el tramo de la vía de Olón – San José del cantón y provincia de Santa Elena"																														
Tutor:	Ing. Daniel Campoverde Campoverde Msc.	Tramo:	18	Abscisa inicial:	0+1071																										
Tesistas:	Karen Falcones - Domenica Tigreiro	Área:	491 m ²	Abscisa final:	0+1134																										
TIPOS DE FALLAS																															
N°	FALLA	N°	FALLA	N°	FALLA																										
I	Blow up / Buckling	VIII	Grieta lineal	XV	Cruce de vía férrea																										
II	Grieta de esquina	IX	Parcheo (grande)	XVI	Desconchamiento																										
III	Losa dividida	X	Parcheo (pequeño)	XVII	Grietas de retracción																										
IV	Grieta de durabilidad "D"	XI	Pulimiento de agregados	XVIII	Descascaramiento de esquina																										
V	Escala	XII	Popouts	XIX	Descascaramiento de junta																										
VI	Sello de junta	XIII	Bombeo																												
VII	Desnivel Carril / Berma	XIV	Punzonamiento																												
FALLAS EXISTENTES																															
N°	Detalle	N° Losas afectadas	Severidad	Símbolo	Densidad (%)	Valor Deducido																									
II	3 mm < a < 10 mm	2	SEVERIDAD MEDIA	M	7.1%	10																									
VIII	a < 12 mm	9	SEVERIDAD BAJA	L	32.1%	15																									
VIII	12 mm < a < 51 mm	4	SEVERIDAD MEDIA	M	14.3%	11																									
XI	Acabado mate	25	SIN MEDIDA	—	89.3%	9																									
XIX	a < 102 mm — L < 0.6 m	22	SEVERIDAD BAJA	L	78.6%	12																									
Σ VD TOTAL =						57																									
CÁLCULO DEL PCI																															
N°	VALORES DEDUCIDOS						VDT	q	CDV																						
1	15	12	11	10	9		57	5	31																						
2	15	12	11	10	2		50	4	29																						
3	15	12	11	2	2		42	3	27																						
4	15	12	2	2	2		33	2	27																						
5	15	2	2	2	2		23	1	23																						
MAX CDV =								31

Rango	Clasificación	Simbología	100 — 85	Excelente		85 — 70	Muy Bueno		70 — 55	Bueno		55 — 40	Regular		40 — 25	Malo		25 — 10	Muy Malo		10 — 0	Fallado	
Rango	Clasificación	Simbología																													
100 — 85	Excelente																														
85 — 70	Muy Bueno																														
70 — 55	Bueno																														
55 — 40	Regular																														
40 — 25	Malo																														
25 — 10	Muy Malo																														
10 — 0	Fallado																														
PCI = 100 — CDV PCI = 69							CONDICIÓN DEL PAVIMENTO BUENO

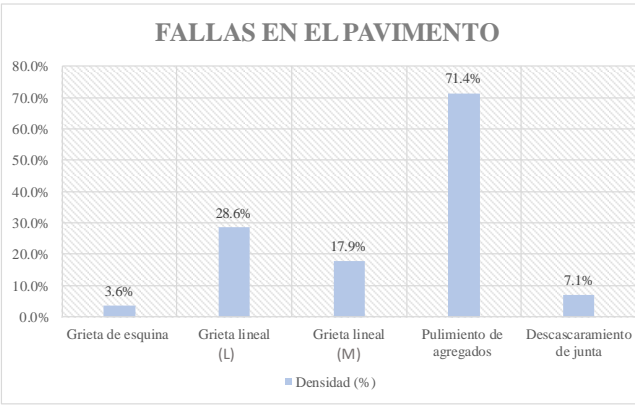
ANEXO V. EVALUACIÓN DE DAÑOS (MÉTODO PCI)																																	
ANEXO 19. EVALUACIÓN DEL ÍNDICE DE CONDICIÓN DEL PAVIMENTO (Norma ASTM D 6433-03)																																	
Tesis	"Evaluación y rehabilitación de pavimento rígido por el método de AASHTO en el tramo de la vía de Olón – San José del cantón y provincia de Santa Elena"																																
Tutor:	Ing. Daniel Campoverde Campoverde Msc.	Tramo:	19																														
Tesistas:	Karen Falcones - Domenica Tigreiro	Área:	491 m ²																														
		Abscisa inicial:	0+1134																														
		Abscisa final:	0+1197																														
TIPOS DE FALLAS																																	
N°	FALLA	N°	FALLA																														
I	Blow up / Buckling	VIII	Grieta lineal																														
II	Grieta de esquina	IX	Parcheo (grande)																														
III	Losa dividida	X	Parcheo (pequeño)																														
IV	Grieta de durabilidad "D"	XI	Pulimiento de agregados																														
V	Escala	XII	Popouts																														
VI	Sello de junta	XIII	Bombeo																														
VII	Desnivel Carril / Berma	XIV	Punzonamiento																														
		XV	Cruce de vía férrea																														
		XVI	Desconchamiento																														
		XVII	Grietas de retracción																														
		XVIII	Descascaramiento de esquina																														
		XIX	Descascaramiento de junta																														
FALLAS EXISTENTES																																	
N°	Detalle	N° Losas afectadas	Severidad	Símbolo	Densidad (%)	Valor Deducido																											
II	a < 3 mm	1	SEVERIDAD BAJA	L	3.6%	3																											
VIII	a < 12 mm	8	SEVERIDAD BAJA	L	28.6%	14																											
VIII	12 mm < a < 51 mm	5	SEVERIDAD MEDIA	M	17.9%	13																											
XI	Acabado mate	20	SIN MEDIDA	—	71.4%	6																											
XIX	a > 102 mm	2	SEVERIDAD MEDIA	M	7.1%	4																											
Σ VD TOTAL =						40																											
CÁLCULO DEL PCI																																	
N°	VALORES DEDUCIDOS						VDT	q	CDV																								
1	14	13	6	4	3		40	5	20																								
2	14	13	6	4	2		39	4	22																								
3	14	13	6	2	2		37	3	23																								
4	14	13	2	2	2		33	2	26																								
5	14	2	2	2	2		22	1	22																								
MAX CDV =									26																								
FALLAS EN EL PAVIMENTO

Rango	Clasificación	Simbología	100 — 85	Excelente		85 — 70	Muy Bueno		70 — 55	Bueno		55 — 40	Regular		40 — 25	Malo		25 — 10	Muy Malo		10 — 0	Fallado	
Rango	Clasificación	Simbología																															
100 — 85	Excelente																																
85 — 70	Muy Bueno																																
70 — 55	Bueno																																
55 — 40	Regular																																
40 — 25	Malo																																
25 — 10	Muy Malo																																
10 — 0	Fallado																																
PCI = 100 — CDV PCI = 74 CONDICIÓN DEL PAVIMENTO MUY BUENO
