**“EVALUACIÓN Y REHABILITACIÓN DE PAVIMENTO RÍGIDO
POR EL MÉTODO AASHTO DE LA VÍA DE OLÓN – SAN JOSÉ
DEL CANTÓN Y PROVINCIA DE SANTA ELENA”**

TRABAJO DE INTEGRACIÓN CURRICULAR

FALCONES REYES KAREN NICOLE

TIGRERO BALÓN DOMENICA MICHELLE

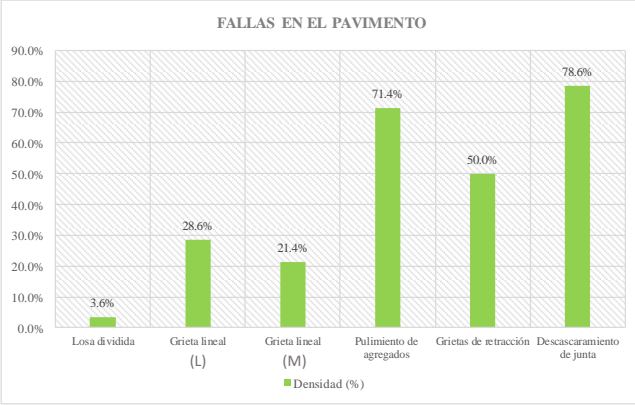
ANEXO V. EVALUACIÓN DE DAÑOS (MÉTODO PCI)																																	
ANEXO 20. EVALUACIÓN DEL ÍNDICE DE CONDICIÓN DEL PAVIMENTO (Norma ASTM D 6433-03)																																	
Tesis	"Evaluación y rehabilitación de pavimento rígido por el método de AASHTO en el tramo de la vía de Olón – San José del cantón y provincia de Santa Elena"																																
Tutor:	Ing. Daniel Campoverde Campoverde Msc.	Tramo:	20																														
Tesistas:	Karen Falcones - Domenica Tigreiro	Área:	491 m ²																														
		Abscisa inicial:	0+1197																														
		Abscisa final:	0+1260																														
TIPOS DE FALLAS																																	
N°	FALLA	N°	FALLA																														
I	Blow up / Buckling	VIII	Grieta lineal																														
II	Grieta de esquina	IX	Parcheo (grande)																														
III	Losa dividida	X	Parcheo (pequeño)																														
IV	Grieta de durabilidad "D"	XI	Pulimiento de agregados																														
V	Escala	XII	Popouts																														
VI	Sello de junta	XIII	Bombeo																														
VII	Desnivel Carril / Berma	XIV	Punzonamiento																														
		XV	Cruce de vía férrea																														
		XVI	Desconchamiento																														
		XVII	Grietas de retracción																														
		XVIII	Descascaramiento de esquina																														
		XIX	Descascaramiento de junta																														
FALLAS EXISTENTES																																	
N°	Detalle	N° Losas afectadas	Severidad	Símbolo	Densidad (%)	Valor Deducido																											
III	4 a 5 pedazos	1	SEVERIDAD MEDIA	M	3.6%	10																											
VIII	a < 12 mm	8	SEVERIDAD BAJA	L	28.6%	14																											
VIII	12 mm < a < 51 mm	6	SEVERIDAD MEDIA	M	21.4%	15																											
XI	Acabado mate	20	SIN MEDIDA	—	71.4%	8																											
XVII	grietas capilares	14	SIN MEDIDA	—	50.0%	3																											
XIX	a < 102 mm — L < 0.6 m	22	SEVERIDAD BAJA	L	78.6%	12																											
Σ VD TOTAL =						62																											
CÁLCULO DEL PCI																																	
N°	VALORES DEDUCIDOS							VDT	q	CDV																							
1	15	14	12	10	8	3	62	6	31																								
2	15	14	12	10	8	2	61	5	33																								
3	15	14	12	10	2	2	55	4	32																								
4	15	14	12	2	2	2	47	3	30																								
5	15	14	2	2	2	2	37	2	29																								
6	15	2	2	2	2	2	25	1	25																								
MAX CDV =									33																								
<div style="display: flex; justify-content: space-between;"> <div style="width: 60%;">

<p style="text-align: center;">FALLAS EN EL PAVIMENTO</p> <p style="text-align: center;">■ Densidad (%)</p> </div> <div style="width: 35%;">

</div> </div>										Rango	Clasificación	Simbología	100 — 85	Excelente		85 — 70	Muy Bueno		70 — 55	Bueno		55 — 40	Regular		40 — 25	Malo		25 — 10	Muy Malo		10 — 0	Fallado	
Rango	Clasificación	Simbología																															
100 — 85	Excelente																																
85 — 70	Muy Bueno																																
70 — 55	Bueno																																
55 — 40	Regular																																
40 — 25	Malo																																
25 — 10	Muy Malo																																
10 — 0	Fallado																																
<p>PCI = 100 — CDV</p> <p>PCI = 67</p> <p>CONDICIÓN DEL PAVIMENTO BUENO</p>

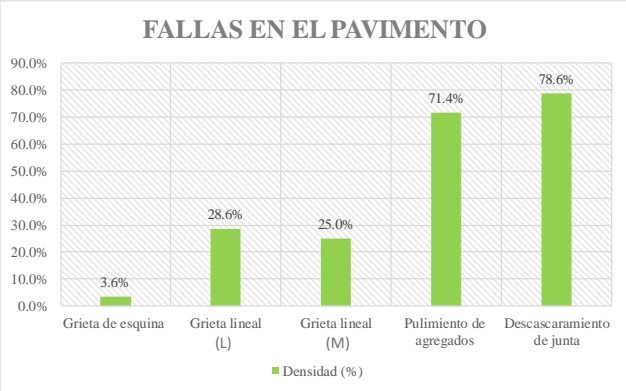
ANEXO V. EVALUACIÓN DE DAÑOS (MÉTODO PCI)																																
ANEXO 22. EVALUACIÓN DEL ÍNDICE DE CONDICIÓN DEL PAVIMENTO (Norma ASTM D 6433-03)																																
Tesis	"Evaluación y rehabilitación de pavimento rígido por el método de AASHTO en el tramo de la vía de Olón – San José del cantón y provincia de Santa Elena"																															
Tutor:	Ing. Daniel Campoverde Campoverde Msc.	Tramo:	22																													
Tesistas:	Karen Falcones - Domenica Tigreiro	Área:	491 m ²																													
		Abscisa inicial:	0+1323																													
		Abscisa final:	0+1386																													
TIPOS DE FALLAS																																
N°	FALLA	N°	FALLA																													
I	Blow up / Buckling	VIII	Grieta lineal																													
II	Grieta de esquina	IX	Parcheo (grande)																													
III	Losa dividida	X	Parcheo (pequeño)																													
IV	Grieta de durabilidad "D"	XI	Pulimiento de agregados																													
V	Escala	XII	Popouts																													
VI	Sello de junta	XIII	Bombeo																													
VII	Desnivel Carril / Berma	XIV	Punzonamiento																													
		XV	Cruce de vía férrea																													
		XVI	Desconchamiento																													
		XVII	Grietas de retracción																													
		XVIII	Descascaramiento de esquina																													
		XIX	Descascaramiento de junta																													
FALLAS EXISTENTES																																
N°	Detalle	N° Losas afectadas	Severidad	Símbolo	Densidad (%)	Valor Deducido																										
II	3 mm < a < 10 mm	1	SEVERIDAD MEDIA	M	3.6%	6																										
VIII	a < 12 mm	8	SEVERIDAD BAJA	L	28.6%	14																										
VIII	12 mm < a < 51 mm	7	SEVERIDAD MEDIA	M	25.0%	17																										
XI	Acabado mate	20	SIN MEDIDA	—	71.4%	8																										
XIX	a < 102 mm — L < 0.6 m	22	SEVERIDAD BAJA	L	78.6%	12																										
Σ VD TOTAL =						57																										
CÁLCULO DEL PCI																																
N°	VALORES DEDUCIDOS						VDT	q	CDV																							
1	17	14	12	8	6		57	5	31																							
2	17	14	12	8	2		53	4	30																							
3	17	14	12	2	2		47	3	30																							
4	17	14	2	2	2		37	2	29																							
5	15	2	2	2	2		23	1	23																							
MAX CDV =									31																							
FALLAS EN EL PAVIMENTO

Rango	Clasificación	Simbología	100 — 85	Excelente	 	85 — 70	Muy Bueno	 	70 — 55	Bueno	 	55 — 40	Regular	 	40 — 25	Malo	 	25 — 10	Muy Malo	 	10 — 0	Fallado	 
Rango	Clasificación	Simbología																														
100 — 85	Excelente	 																														
85 — 70	Muy Bueno	 																														
70 — 55	Bueno	 																														
55 — 40	Regular	 																														
40 — 25	Malo	 																														
25 — 10	Muy Malo	 																														
10 — 0	Fallado	 																														
$PCI = 100 - CDV$ $PCI = 69$		CONDICIÓN DEL PAVIMENTO BUENO

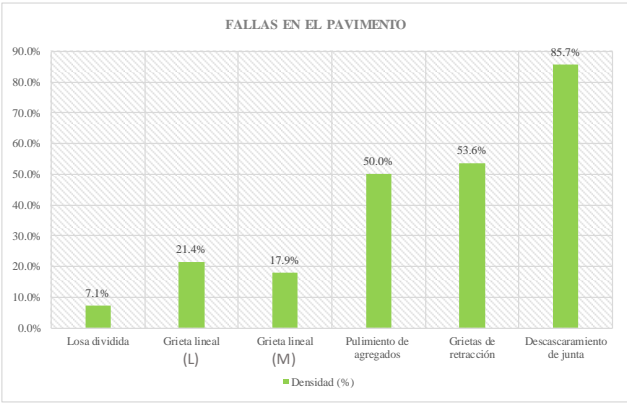
ANEXO V. EVALUACIÓN DE DAÑOS (MÉTODO PCI)																																
ANEXO 23. EVALUACIÓN DEL ÍNDICE DE CONDICIÓN DEL PAVIMENTO (Norma ASTM D 6433-03)																																
Tesis	"Evaluación y rehabilitación de pavimento rígido por el método de AASHTO en el tramo de la vía de Olón – San José del cantón y provincia de Santa Elena"																															
Tutor:	Ing. Daniel Campoverde Campoverde Msc.	Tramo:	23	Abscisa inicial:	0+1386																											
Tesistas:	Karen Falcones - Domenica Tigreiro	Área:	491 m ²	Abscisa final:	0+1449																											
TIPOS DE FALLAS																																
N°	FALLA	N°	FALLA	N°	FALLA																											
I	Blow up / Buckling	VIII	Grieta lineal	XV	Cruce de vía férrea																											
II	Grieta de esquina	IX	Parcheo (grande)	XVI	Desconchamiento																											
III	Losa dividida	X	Parcheo (pequeño)	XVII	Grietas de retracción																											
IV	Grieta de durabilidad "D"	XI	Pulimiento de agregados	XVIII	Descascaramiento de esquina																											
V	Escala	XII	Popouts	XIX	Descascaramiento de junta																											
VI	Sello de junta	XIII	Bombeo																													
VII	Desnivel Carril / Berma	XIV	Punzonamiento																													
FALLAS EXISTENTES																																
N°	Detalle	N° Losas afectadas	Severidad	Símbolo	Densidad (%)	Valor Deducido																										
III	4 a 5 pedazos	2	SEVERIDAD MEDIA	M	7.1%	16																										
VIII	a < 12 mm	6	SEVERIDAD BAJA	L	21.4%	11																										
VIII	12 mm < a < 51 mm	5	SEVERIDAD MEDIA	M	17.9%	13																										
XI	Acabado mate	14	SIN MEDIDA	—	50.0%	7																										
XVII	grietas capilares	15	SIN MEDIDA	—	53.6%	3																										
XIX	a < 102 mm — L < 0.6 m	24	SEVERIDAD BAJA	L	85.7%	12																										
Σ VD TOTAL =						62																										
CÁLCULO DEL PCI																																
N°	VALORES DEDUCIDOS						VDT	q	CDV																							
1	16	13	12	11	7	3	62	6	30																							
2	16	13	12	11	7	2	61	5	33																							
3	16	13	12	11	2	2	56	4	32																							
4	16	13	12	2	2	2	47	3	30																							
5	16	13	2	2	2	2	37	2	29																							
6	16	2	2	2	2	2	26	1	26																							
MAX CDV =									33

Rango	Clasificación	Simbología	100 — 85	Excelente		85 — 70	Muy Bueno		70 — 55	Bueno		55 — 40	Regular		40 — 25	Malo		25 — 10	Muy Malo		10 — 0	Fallado	
Rango	Clasificación	Simbología																														
100 — 85	Excelente																															
85 — 70	Muy Bueno																															
70 — 55	Bueno																															
55 — 40	Regular																															
40 — 25	Malo																															
25 — 10	Muy Malo																															
10 — 0	Fallado																															
$PCI = 100 - CDV$ $PCI = 67$						CONDICIÓN DEL PAVIMENTO BUENO

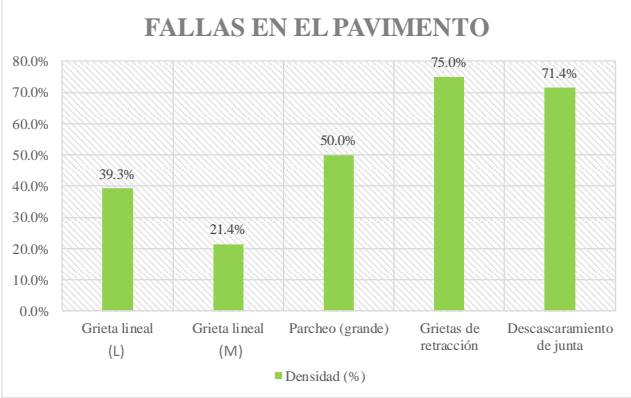
ANEXO V. EVALUACIÓN DE DAÑOS (MÉTODO PCI) ANEXO 24. EVALUACIÓN DEL ÍNDICE DE CONDICIÓN DEL PAVIMENTO (Norma ASTM D 6433-03)																															
Tesis	"Evaluación y rehabilitación de pavimento rígido por el método de AASHTO en el tramo de la vía de Olón – San José del cantón y provincia de Santa Elena"																														
Tutor:	Ing. Daniel Campoverde Campoverde Msc.	Tramo:	24	Abscisa inicial:	0+1449																										
Tesistas:	Karen Falcones - Domenica Tigreiro	Área:	491 m ²	Abscisa final:	0+1512																										
TIPOS DE FALLAS																															
N°	FALLA	N°	FALLA	N°	FALLA																										
I	Blow up / Buckling	VIII	Grieta lineal	XV	Cruce de vía férrea																										
II	Grieta de esquina	IX	Parcheo (grande)	XVI	Desconchamiento																										
III	Losa dividida	X	Parcheo (pequeño)	XVII	Grietas de retracción																										
IV	Grieta de durabilidad "D"	XI	Pulimiento de agregados	XVIII	Descascaramiento de esquina																										
V	Escala	XII	Popouts	XIX	Descascaramiento de junta																										
VI	Sello de junta	XIII	Bombeo																												
VII	Desnivel Carril / Berma	XIV	Punzonamiento																												
FALLAS EXISTENTES																															
N°	Detalle	N° Losas afectadas	Severidad	Símbolo	Densidad (%)	Valor Deducido																									
VIII	a < 12 mm	11	SEVERIDAD BAJA	L	39.3%	17																									
VIII	12 mm < a < 51 mm	6	SEVERIDAD MEDIA	M	21.4%	15																									
XI	Acabado mate	14	SIN MEDIDA	—	50.0%	7																									
XVII	grietas capilares	21	SIN MEDIDA	—	75.0%	4																									
XIX	a < 102 mm — L < 0.6 m	20	SEVERIDAD BAJA	L	71.4%	12																									
Σ VD TOTAL =						55																									
CÁLCULO DEL PCI																															
N°	VALORES DEDUCIDOS					VDT	q	CDV																							
1	17	15	12	7	4	55	5	29																							
2	17	15	12	7	2	53	4	31																							
3	17	15	12	2	2	48	3	30																							
4	17	15	2	2	2	38	2	30																							
5	17	2	2	2	2	25	1	25																							
MAX CDV =								31

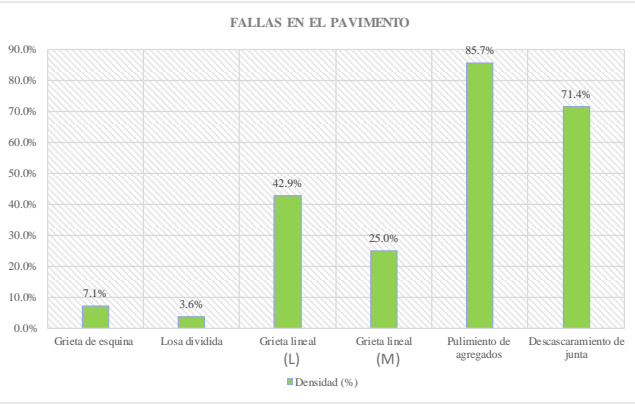
INGENIERIA CIVIL UPSE																															
ANEXO V. EVALUACIÓN DE DAÑOS (MÉTODO PCI)																																	
ANEXO 26. EVALUACIÓN DEL ÍNDICE DE CONDICIÓN DEL PAVIMENTO (Norma ASTM D 6433-03)																																	
Tesis	"Evaluación y rehabilitación de pavimento rígido por el método de AASHTO en el tramo de la vía de Olón – San José del cantón y provincia de Santa Elena"																																
Tutor:	Ing. Daniel Campoverde Campoverde Msc.	Tramo:	26																														
Tesistas:	Karen Falcones - Domenica Tigreiro	Área:	491 m ²																														
		Abscisa inicial:	1+575																														
		Abscisa final:	1+638																														
TIPOS DE FALLAS																																	
N°	FALLA	N°	FALLA																														
I	Blow up / Buckling	VIII	Grieta lineal																														
II	Grieta de esquina	IX	Parcheo (grande)																														
III	Losa dividida	X	Parcheo (pequeño)																														
IV	Grieta de durabilidad "D"	XI	Pulimiento de agregados																														
V	Escala	XII	Popouts																														
VI	Sello de junta	XIII	Bombeo																														
VII	Desnivel Carril / Berma	XIV	Punzonamiento																														
		XV	Cruce de vía férrea																														
		XVI	Desconchamiento																														
		XVII	Grietas de retracción																														
		XVIII	Descascaramiento de esquina																														
		XIX	Descascaramiento de junta																														
FALLAS EXISTENTES																																	
N°	Detalle	N° Losas afectadas	Severidad	Símbolo	Densidad (%)	Valor Deducido																											
II	3 mm < a < 10 mm	2	SEVERIDAD MEDIA	M	7.1%	10																											
III	de 4 a 5 partes	1	SEVERIDAD BAJA	L	3.6%	4																											
VIII	a < 12 mm	12	SEVERIDAD BAJA	L	42.9%	18																											
VIII	12 mm < a < 51 mm	7	SEVERIDAD MEDIA	M	25.0%	19																											
XI	Acabado mate	24	SIN MEDIDA	—	85.7%	9																											
XIX	a < 102 mm — L < 0.6 m	20	SEVERIDAD BAJA	L	71.4%	12																											
Σ VD TOTAL =						72																											
CÁLCULO DEL PCI																																	
N°	VALORES DEDUCIDOS						VDT	q	CDV																								
1	19	18	12	10	9	4	72	6	36																								
2	19	18	12	10	9	2	70	5	38																								
3	19	18	12	10	2	2	63	4	36																								
4	19	18	12	2	2	2	55	3	35																								
5	19	18	2	2	2	2	45	2	34																								
6	19	2	2	2	3	3	31	1	31																								
MAX CDV =								38																									
<div style="display: flex; justify-content: space-between;"> <div style="width: 60%;">

<p style="text-align: center;">FALLAS EN EL PAVIMENTO</p> <p style="text-align: center;">■ Densidad (%)</p> </div> <div style="width: 35%;">

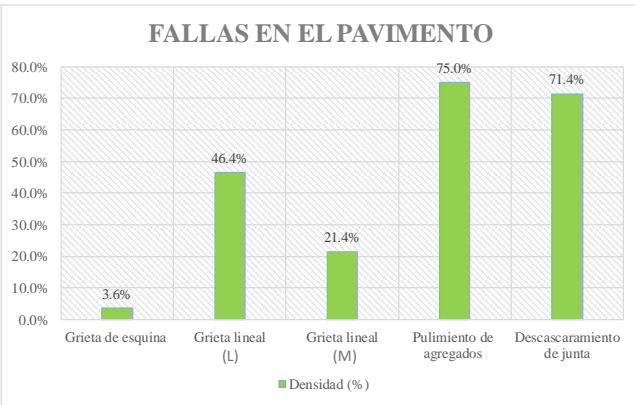
ANEXO V. EVALUACIÓN DE DAÑOS (MÉTODO PCI)																																	
ANEXO 27. EVALUACIÓN DEL ÍNDICE DE CONDICIÓN DEL PAVIMENTO (Norma ASTM D 6433-03)																																	
Tesis	"Evaluación y rehabilitación de pavimento rígido por el método de AASHTO en el tramo de la vía de Olón – San José del cantón y provincia de Santa Elena"																																
Tutor:	Ing. Daniel Campoverde Campoverde Msc.	Tramo:	27																														
Tesistas:	Karen Falcones - Domenica Tigreiro	Área:	491 m ²																														
		Abscisa inicial:	1+638																														
		Abscisa final:	1+701																														
TIPOS DE FALLAS																																	
N°	FALLA	N°	FALLA																														
I	Blow up / Buckling	VIII	Grieta lineal																														
II	Grieta de esquina	IX	Parcheo (grande)																														
III	Losa dividida	X	Parcheo (pequeño)																														
IV	Grieta de durabilidad "D"	XI	Pulimiento de agregados																														
V	Escala	XII	Popouts																														
VI	Sello de junta	XIII	Bombeo																														
VII	Desnivel Carril / Berma	XIV	Punzonamiento																														
		XV	Cruce de vía férrea																														
		XVI	Desconchamiento																														
		XVII	Grietas de retracción																														
		XVIII	Descascaramiento de esquina																														
		XIX	Descascaramiento de junta																														
FALLAS EXISTENTES																																	
N°	Detalle	N° Losas afectadas	Severidad	Símbolo	Densidad (%)	Valor Deducido																											
III	de 4 a 5 partes	1	SEVERIDAD BAJA	L	3.6%	3																											
VIII	a < 12 mm	13	SEVERIDAD BAJA	L	46.4%	19																											
VIII	12 mm < a < 51 mm	6	SEVERIDAD MEDIA	M	21.4%	15																											
XI	Acabado mate	21	SIN MEDIDA	—	75.0%	8																											
XIX	a < 102 mm — L < 0.6 m	20	SEVERIDAD BAJA	L	71.4%	12																											
Σ VD TOTAL =						57																											
CÁLCULO DEL PCI																																	
N°	VALORES DEDUCIDOS						VDT	q	CDV																								
1	19	15	12	8	3		57	5	30																								
2	19	15	12	8	2		56	4	32																								
3	19	15	12	2	2		50	3	32																								
4	19	15	2	2	2		40	2	32																								
5	19	2	2	2	2		27	1	27																								
MAX CDV =									32																								
FALLAS EN EL PAVIMENTO

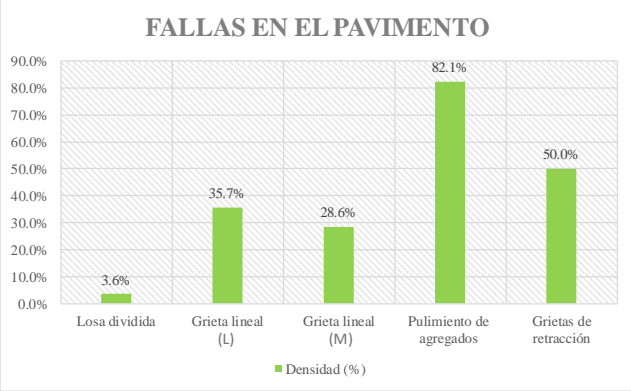
ANEXO V. EVALUACIÓN DE DAÑOS (MÉTODO PCI)																																	
ANEXO 29. EVALUACIÓN DEL ÍNDICE DE CONDICIÓN DEL PAVIMENTO (Norma ASTM D 6433-03)																																	
Tesis	"Evaluación y rehabilitación de pavimento rígido por el método de AASHTO en el tramo de la vía de Olón – San José del cantón y provincia de Santa Elena"																																
Tutor:	Ing. Daniel Campoverde Campoverde Msc.	Tramo:	29																														
Tesistas:	Karen Falcones - Domenica Tigreiro	Área:	491 m ²																														
		Abscisa inicial:	1+764																														
		Abscisa final:	1+827																														
TIPOS DE FALLAS																																	
N°	FALLA	N°	FALLA																														
I	Blow up / Buckling	VIII	Grieta lineal																														
II	Grieta de esquina	IX	Parcheo (grande)																														
III	Losa dividida	X	Parcheo (pequeño)																														
IV	Grieta de durabilidad "D"	XI	Pulimiento de agregados																														
V	Escala	XII	Popouts																														
VI	Sello de junta	XIII	Bombeo																														
VII	Desnivel Carril / Berma	XIV	Punzonamiento																														
		XV	Cruce de vía férrea																														
		XVI	Desconchamiento																														
		XVII	Grietas de retracción																														
		XVIII	Descascaramiento de esquina																														
		XIX	Descascaramiento de junta																														
FALLAS EXISTENTES																																	
N°	Detalle	N° Losas afectadas	Severidad	Símbolo	Densidad (%)	Valor Deducido																											
III	4 a 5 pedazos	1	SEVERIDAD MEDIA	M	3.6%	10																											
VIII	a < 12 mm	10	SEVERIDAD BAJA	L	35.7%	16																											
VIII	12 mm < a < 51 mm	8	SEVERIDAD MEDIA	M	28.6%	18																											
XI	Acabado mate	23	SIN MEDIDA	—	82.1%	9																											
XVII	grietas capilares	14	SIN MEDIDA	—	50.0%	3																											
Σ VD TOTAL =						56																											
CÁLCULO DEL PCI																																	
N°	VALORES DEDUCIDOS						VDT	q	CDV																								
1	18	16	10	9	3		56	5	30																								
2	18	16	10	9	2		55	4	32																								
3	18	16	10	2	2		48	3	30																								
4	18	16	2	2	2		40	2	32																								
5	18	2	2	2	2		26	1	26																								
MAX CDV =									32																								
FALLAS EN EL PAVIMENTO

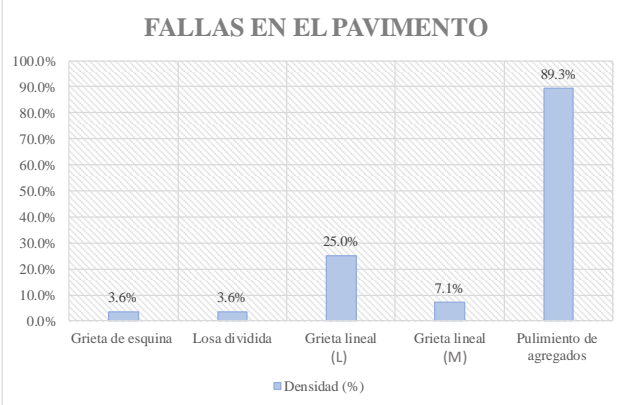
ANEXO V. EVALUACIÓN DE DAÑOS (MÉTODO PCI)																										
ANEXO 31. EVALUACIÓN DEL ÍNDICE DE CONDICIÓN DEL PAVIMENTO (Norma ASTM D 6433-03)																										
Tesis	"Evaluación y rehabilitación de pavimento rígido por el método de AASHTO en el tramo de la vía de Olón – San José del cantón y provincia de Santa Elena"																									
Tutor:	Ing. Daniel Campoverde Campoverde Msc.	Tramo:	31																							
Tesistas:	Karen Falcones - Domenica Tigreiro	Área:	491 m ²																							
		Abscisa inicial:	1+890																							
		Abscisa final:	1+953																							
TIPOS DE FALLAS																										
N°	FALLA	N°	FALLA																							
I	Blow up / Buckling	VIII	Grieta lineal																							
II	Grieta de esquina	IX	Parcheo (grande)																							
III	Losa dividida	X	Parcheo (pequeño)																							
IV	Grieta de durabilidad "D"	XI	Pulimiento de agregados																							
V	Escala	XII	Popouts																							
VI	Sello de junta	XIII	Bombeo																							
VII	Desnivel Carril / Berma	XIV	Punzonamiento																							
		XV	Cruce de vía férrea																							
		XVI	Desconchamiento																							
		XVII	Grietas de retracción																							
		XVIII	Descascaramiento de esquina																							
		XIX	Descascaramiento de junta																							
FALLAS EXISTENTES																										
N°	Detalle	N° Losas afectadas	Severidad	Símbolo	Densidad (%)	Valor Deducido																				
II	3 mm < a < 10 mm	1	SEVERIDAD MEDIA	M	3.6%	4																				
III	de 4 a 5 partes	1	SEVERIDAD BAJA	L	3.6%	3																				
VIII	a < 12 mm	7	SEVERIDAD BAJA	L	25.0%	12																				
VIII	12 mm < a < 51 mm	2	SEVERIDAD MEDIA	M	7.1%	6																				
XI	Acabado mate	25	SIN MEDIDA	—	89.3%	9																				
Σ VD TOTAL =						34																				
CÁLCULO DEL PCI																										
N°	VALORES DEDUCIDOS						VDT	q	CDV																	
1	12	9	6	4	3		34	5	17																	
2	12	9	6	4	2		33	4	18																	
3	12	9	6	2	2		31	3	19																	
4	12	9	2	2	2		27	2	21																	
5	12	2	2	2	2		20	1	20																	
MAX CDV =								21

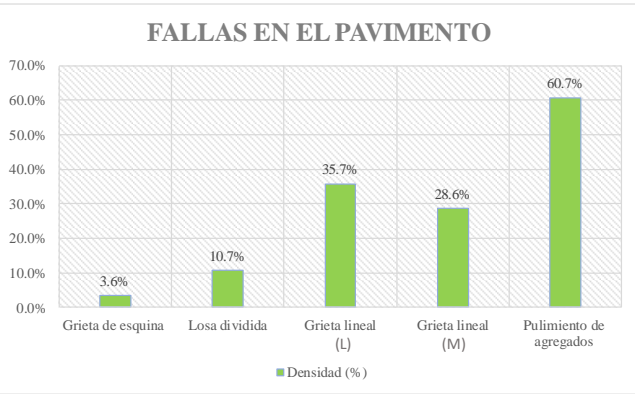
INGENIERIA CIVIL UPSE																															
ANEXO V. EVALUACIÓN DE DAÑOS (MÉTODO PCI)																																	
ANEXO 32. EVALUACIÓN DEL ÍNDICE DE CONDICIÓN DEL PAVIMENTO (Norma ASTM D 6433-03)																																	
Tesis	"Evaluación y rehabilitación de pavimento rígido por el método de AASHTO en el tramo de la vía de Olón – San José del cantón y provincia de Santa Elena"																																
Tutor:	Ing. Daniel Campoverde Campoverde Msc.	Tramo:	32																														
Tesistas:	Karen Falcones - Domenica Tigreiro	Área:	491 m ²																														
		Abscisa inicial:	1+953																														
		Abscisa final:	2+016																														
TIPOS DE FALLAS																																	
N°	FALLA	N°	FALLA																														
I	Blow up / Buckling	VIII	Grieta lineal																														
II	Grieta de esquina	IX	Parcheo (grande)																														
III	Losa dividida	X	Parcheo (pequeño)																														
IV	Grieta de durabilidad "D"	XI	Pulimiento de agregados																														
V	Escala	XII	Popouts																														
VI	Sello de junta	XIII	Bombeo																														
VII	Desnivel Carril / Berma	XIV	Punzonamiento																														
		XV	Cruce de vía férrea																														
		XVI	Desconchamiento																														
		XVII	Grietas de retracción																														
		XVIII	Descascaramiento de esquina																														
		XIX	Descascaramiento de junta																														
FALLAS EXISTENTES																																	
N°	Detalle	N° Losas afectadas	Severidad	Símbolo	Densidad (%)	Valor Deducido																											
II	3 mm < a < 10 mm	1	SEVERIDAD MEDIA	M	3.6%	4																											
III	de 4 a 5 partes	3	SEVERIDAD BAJA	L	10.7%	11																											
VIII	a < 12 mm	10	SEVERIDAD BAJA	L	35.7%	16																											
VIII	12 mm < a < 51 mm	8	SEVERIDAD MEDIA	M	28.6%	18																											
XI	Acabado mate	17	SIN MEDIDA	—	60.7%	8																											
Σ VD TOTAL =						57																											
CÁLCULO DEL PCI																																	
N°	VALORES DEDUCIDOS						VDT	q	CDV																								
1	18	16	11	8	4		57	5	30																								
2	18	16	11	8	2		55	4	32																								
3	18	16	11	2	2		49	3	31																								
4	18	16	2	2	2		40	2	31																								
5	18	2	2	2	2		26	1	26																								
MAX CDV =									32																								
FALLAS EN EL PAVIMENTO

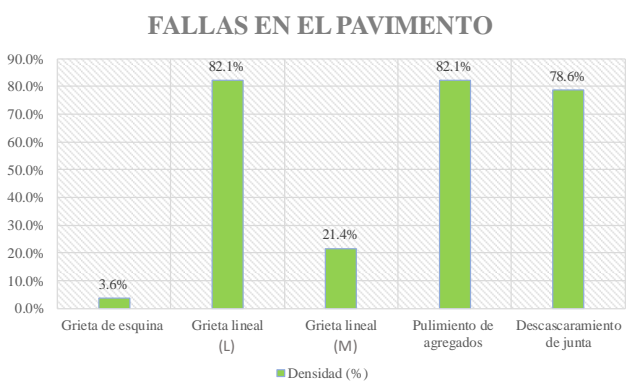
INGENIERÍA CIVIL UPSE																															
ANEXO V. EVALUACIÓN DE DAÑOS (MÉTODO PCI)																																	
ANEXO 33. EVALUACIÓN DEL ÍNDICE DE CONDICIÓN DEL PAVIMENTO (Norma ASTM D 6433-03)																																	
Tesis	"Evaluación y rehabilitación de pavimento rígido por el método de AASHTO en el tramo de la vía de Olón – San José del cantón y provincia de Santa Elena"																																
Tutor:	Ing. Daniel Campoverde Campoverde Msc.	Tramo:	33	Abscisa inicial:	2+016																												
Tesistas:	Karen Falcones - Domenica Tigero	Área:	491 m ²	Abscisa final:	2+079																												
TIPOS DE FALLAS																																	
N°	FALLA	N°	FALLA	N°	FALLA																												
I	Blow up / Buckling	VIII	Grieta lineal	XV	Cruce de vía férrea																												
II	Grieta de esquina	IX	Parcheo (grande)	XVI	Desconchamiento																												
III	Losa dividida	X	Parcheo (pequeño)	XVII	Grietas de retracción																												
IV	Grieta de durabilidad "D"	XI	Pulimiento de agregados	XVIII	Descascamiento de esquina																												
V	Escala	XII	Popouts	XIX	Descascamiento de junta																												
VI	Sello de junta	XIII	Bombeo																														
VII	Desnivel Carril / Berma	XIV	Punzonamiento																														
FALLAS EXISTENTES																																	
N°	Detalle	N° Losas afectadas	Severidad	Símbolo	Densidad (%)	Valor Deducido																											
II	3 mm < a < 10 mm	1	SEVERIDAD MEDIA	M	3.6%	4																											
VIII	a < 12 mm	23	SEVERIDAD BAJA	L	82.1%	22																											
VIII	12 mm < a < 51 mm	6	SEVERIDAD MEDIA	M	21.4%	15																											
XI	Acabado mate	23	SIN MEDIDA	—	82.1%	9																											
XIX	a < 102 mm — L < 0.6 m	22	SEVERIDAD BAJA	L	78.6%	12																											
Σ VD TOTAL =						62																											
CÁLCULO DEL PCI																																	
N°	VALORES DEDUCIDOS						VDT	q	CDV																								
1	22	15	12	9	4		62	5	33																								
2	22	15	12	9	2		60	4	34																								
3	22	15	12	2	2		53	3	34																								
4	22	15	2	2	2		43	2	34																								
5	22	2	2	2	2		30	1	30																								
MAX CDV =									34

<p style="text-align: center;">FALLAS EN EL PAVIMENTO</p> <p style="text-align: center;">■ Densidad (%)</p>

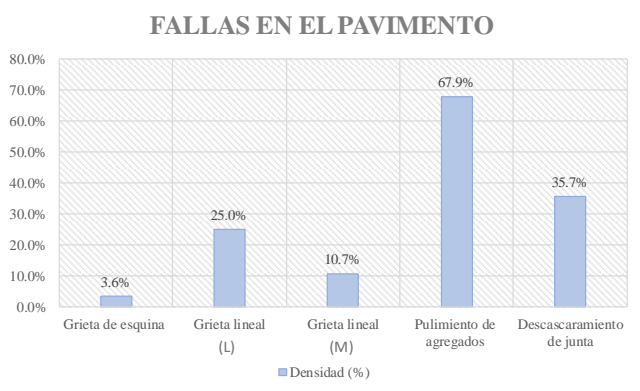
ANEXO V. EVALUACIÓN DE DAÑOS (MÉTODO PCI)																																
ANEXO 34. EVALUACIÓN DEL ÍNDICE DE CONDICIÓN DEL PAVIMENTO (Norma ASTM D 6433-03)																																
Tesis	"Evaluación y rehabilitación de pavimento rígido por el método de AASHTO en el tramo de la vía de Olón – San José del cantón y provincia de Santa Elena"																															
Tutor:	Ing. Daniel Campoverde Campoverde Msc.	Tramo:	34	Abscisa inicial:	2+079																											
Tesistas:	Karen Falcones - Domenica Tigreiro	Área:	491 m ²	Abscisa final:	2+142																											
TIPOS DE FALLAS																																
N°	FALLA	N°	FALLA	N°	FALLA																											
I	Blow up / Buckling	VIII	Grieta lineal	XV	Cruce de vía férrea																											
II	Grieta de esquina	IX	Parcheo (grande)	XVI	Desconchamiento																											
III	Losa dividida	X	Parcheo (pequeño)	XVII	Grietas de retracción																											
IV	Grieta de durabilidad "D"	XI	Pulimiento de agregados	XVIII	Descascaramiento de esquina																											
V	Escala	XII	Popouts	XIX	Descascaramiento de junta																											
VI	Sello de junta	XIII	Bombeo																													
VII	Desnivel Carril / Berma	XIV	Punzonamiento																													
FALLAS EXISTENTES																																
N°	Detalle	N° Losas afectadas	Severidad	Símbolo	Densidad (%)	Valor Deducido																										
V	10 mm < a < 19 mm	1	SEVERIDAD MEDIA	M	3.6%	4																										
VIII	a < 12 mm	7	SEVERIDAD BAJA	L	25.0%	12																										
VIII	12 mm < a < 51 mm	3	SEVERIDAD MEDIA	M	10.7%	10																										
XI	Acabado mate	19	SIN MEDIDA	—	67.9%	8																										
XIX	a < 102 mm — L < 0.6 m	10	SEVERIDAD BAJA	L	35.7%	7																										
Σ VD TOTAL =						41																										
CÁLCULO DEL PCI																																
N°	VALORES DEDUCIDOS						VDT	q	CDV																							
1	12	10	8	7	4		41	5	21																							
2	12	10	8	7	2		39	4	22																							
3	12	10	8	2	2		34	3	21																							
4	12	10	2	2	2		28	2	23																							
5	12	2	2	2	2		20	1	20																							
MAX CDV =									23

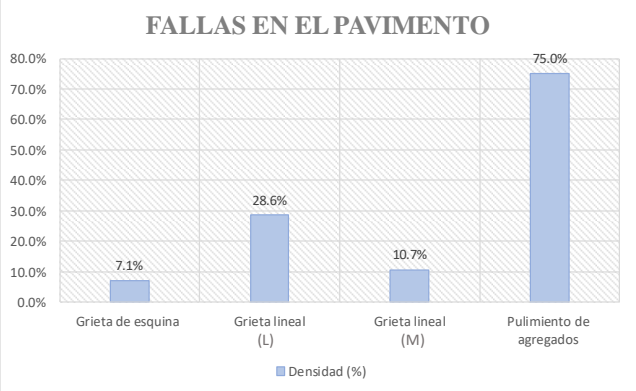
ANEXO V. EVALUACIÓN DE DAÑOS (MÉTODO PCI)																													
ANEXO 36. EVALUACIÓN DEL ÍNDICE DE CONDICIÓN DEL PAVIMENTO (Norma ASTM D 6433-03)																													
Tesis	"Evaluación y rehabilitación de pavimento rígido por el método de AASHTO en el tramo de la vía de Olón – San José del cantón y provincia de Santa Elena"																												
Tutor:	Ing. Daniel Campoverde Campoverde Msc.	Tramo:	36																										
Tesistas:	Karen Falcones - Domenica Tigreiro	Área:	491 m ²																										
		Abscisa inicial:	2+205																										
		Abscisa final:	2+268																										
TIPOS DE FALLAS																													
N°	FALLA	N°	FALLA																										
I	Blow up / Buckling	VIII	Grieta lineal																										
II	Grieta de esquina	IX	Parcheo (grande)																										
III	Losa dividida	X	Parcheo (pequeño)																										
IV	Grieta de durabilidad "D"	XI	Pulimiento de agregados																										
V	Escala	XII	Popouts																										
VI	Sello de junta	XIII	Bombeo																										
VII	Desnivel Carril / Berma	XIV	Punzonamiento																										
		XV	Cruce de vía férrea																										
		XVI	Desconchamiento																										
		XVII	Grietas de retracción																										
		XVIII	Descascaramiento de esquina																										
		XIX	Descascaramiento de junta																										
FALLAS EXISTENTES																													
N°	Detalle	N° Losas afectadas	Severidad	Símbolo	Densidad (%)	Valor Deducido																							
II	3 mm < a < 10 mm	2	SEVERIDAD MEDIA	M	7.1%	10																							
VIII	a < 12 mm	8	SEVERIDAD BAJA	L	28.6%	12																							
VIII	12 mm < a < 51 mm	3	SEVERIDAD MEDIA	M	10.7%	9																							
XI	Acabado mate	21	SIN MEDIDA	—	75.0%	8																							
Σ VD TOTAL =						39																							
CÁLCULO DEL PCI																													
N°	VALORES DEDUCIDOS					VDT	q	CDV																					
1	12	10	9	8		39	4	22																					
2	12	10	9	2		33	3	20																					
3	12	10	2	2		26	2	21																					
4	12	2	2	2		18	1	18																					
MAX CDV =								22

<p style="text-align: center;">FALLAS EN EL PAVIMENTO</p>

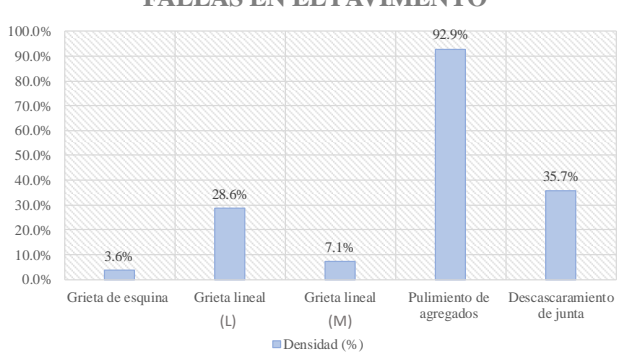
ANEXO V. EVALUACIÓN DE DAÑOS (MÉTODO PCI)																																	
ANEXO 37. EVALUACIÓN DEL ÍNDICE DE CONDICIÓN DEL PAVIMENTO (Norma ASTM D 6433-03)																																	
Tesis	"Evaluación y rehabilitación de pavimento rígido por el método de AASHTO en el tramo de la vía de Olón – San José del cantón y provincia de Santa Elena"																																
Tutor:	Ing. Daniel Campoverde Campoverde Msc.	Tramo:	37																														
Tesistas:	Karen Falcones - Domenica Tigreiro	Área:	491 m ²																														
		Abscisa inicial:	2+268																														
		Abscisa final:	2+331																														
TIPOS DE FALLAS																																	
N°	FALLA	N°	FALLA																														
I	Blow up / Buckling	VIII	Grieta lineal																														
II	Grieta de esquina	IX	Parcheo (grande)																														
III	Losa dividida	X	Parcheo (pequeño)																														
IV	Grieta de durabilidad "D"	XI	Pulimiento de agregados																														
V	Escala	XII	Popouts																														
VI	Sello de junta	XIII	Bombeo																														
VII	Desnivel Carril / Berma	XIV	Punzonamiento																														
		XV	Cruce de vía férrea																														
		XVI	Desconchamiento																														
		XVII	Grietas de retracción																														
		XVIII	Descascaramiento de esquina																														
		XIX	Descascaramiento de junta																														
FALLAS EXISTENTES																																	
N°	Detalle	N° Losas afectadas	Severidad	Símbolo	Densidad (%)	Valor Deducido																											
II	3 mm < a < 10 mm	1	SEVERIDAD MEDIA	M	3.6%	4																											
VIII	a < 12 mm	8	SEVERIDAD BAJA	L	28.6%	12																											
VIII	12 mm < a < 51 mm	2	SEVERIDAD MEDIA	M	7.1%	6																											
XI	Acabado mate	26	SIN MEDIDA	—	92.9%	10																											
XIX	a < 102 mm — L < 0.6 m	10	SEVERIDAD BAJA	L	35.7%	7																											
Σ VD TOTAL =						39																											
CÁLCULO DEL PCI																																	
N°	VALORES DEDUCIDOS						VDT	q	CDV																								
1	12	10	7	6	4		39	5	20																								
2	12	10	7	6	2		37	4	21																								
3	12	10	7	2	2		33	3	20																								
4	12	10	2	2	2		28	2	23																								
5	12	2	2	2	2		20	1	20																								
MAX CDV =									23																								
FALLAS EN EL PAVIMENTO

Rango	Clasificación	Simbología	100 — 85	Excelente		85 — 70	Muy Bueno		70 — 55	Bueno		55 — 40	Regular		40 — 25	Malo		25 — 10	Muy Malo		10 — 0	Fallado		<p style="text-align: center;">PCI = 100 — CDV PCI = 77</p> <p style="text-align: center;">CONDICIÓN DEL PAVIMENTO MUY BUENO</p>						
Rango	Clasificación	Simbología																															
100 — 85	Excelente																																
85 — 70	Muy Bueno																																
70 — 55	Bueno																																
55 — 40	Regular																																
40 — 25	Malo																																
25 — 10	Muy Malo																																
10 — 0	Fallado

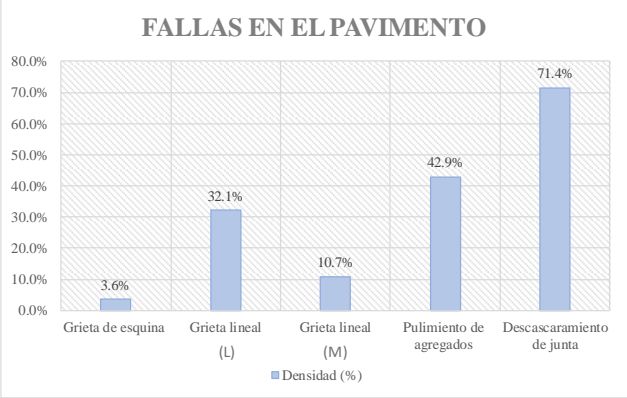
INGENIERÍA CIVIL UPSE																															
ANEXO V. EVALUACIÓN DE DAÑOS (MÉTODO PCI)																																	
ANEXO 40. EVALUACIÓN DEL ÍNDICE DE CONDICIÓN DEL PAVIMENTO (Norma ASTM D 6433-03)																																	
Tesis	"Evaluación y rehabilitación de pavimento rígido por el método de AASHTO en el tramo de la vía de Olón – San José del cantón y provincia de Santa Elena"																																
Tutor:	Ing. Daniel Campoverde Campoverde Msc.	Tramo:	40																														
Tesistas:	Karen Falcones - Domenica Tigreiro	Área:	491 m ²																														
		Abscisa inicial:	2+457																														
		Abscisa final:	2+520																														
TIPOS DE FALLAS																																	
N°	FALLA	N°	FALLA																														
I	Blow up / Buckling	VIII	Grieta lineal																														
II	Grieta de esquina	IX	Parcheo (grande)																														
III	Losa dividida	X	Parcheo (pequeño)																														
IV	Grieta de durabilidad "D"	XI	Pulimiento de agregados																														
V	Escala	XII	Popouts																														
VI	Sello de junta	XIII	Bombeo																														
VII	Desnivel Carril / Berma	XIV	Punzonamiento																														
		XV	Cruce de vía férrea																														
		XVI	Desconchamiento																														
		XVII	Grietas de retracción																														
		XVIII	Descascaramiento de esquina																														
		XIX	Descascaramiento de junta																														
FALLAS EXISTENTES																																	
N°	Detalle	N° Losas afectadas	Severidad	Símbolo	Densidad (%)	Valor Deducido																											
III	de 4 a 5 partes	1	SEVERIDAD BAJA	L	3.6%	3																											
VIII	a < 12 mm	9	SEVERIDAD BAJA	L	32.1%	15																											
VIII	12 mm < a < 51 mm	3	SEVERIDAD MEDIA	M	10.7%	9																											
XI	Acabado mate	12	SIN MEDIDA	—	42.9%	7																											
XIX	a < 102 mm — L < 0.6 m	20	SEVERIDAD BAJA	L	71.4%	12																											
Σ VD TOTAL =						46																											
CÁLCULO DEL PCI																																	
N°	VALORES DEDUCIDOS						VDT	q	CDV																								
1	15	12	9	7	3		46	5	23																								
2	15	12	9	7	2		45	4	26																								
3	15	12	9	2	2		40	3	25																								
4	15	12	2	2	2		33	2	25																								
5	15	2	2	2	2		23	1	23																								
MAX CDV =									26																								
FALLAS EN EL PAVIMENTO

Rango	Clasificación	Simbología	100 — 85	Excelente	 	85 — 70	Muy Bueno	 	70 — 55	Bueno	 	55 — 40	Regular	 	40 — 25	Malo	 	25 — 10	Muy Malo	 	10 — 0	Fallado	 	<p style="text-align: center;">PCI = 100 — CDV PCI = 74</p> <p style="text-align: center;">CONDICIÓN DEL PAVIMENTO MUY BUENO</p>						
Rango	Clasificación	Simbología																															
100 — 85	Excelente	 																															
85 — 70	Muy Bueno	 																															
70 — 55	Bueno	 																															
55 — 40	Regular	 																															
40 — 25	Malo	 																															
25 — 10	Muy Malo	 																															
10 — 0	Fallado

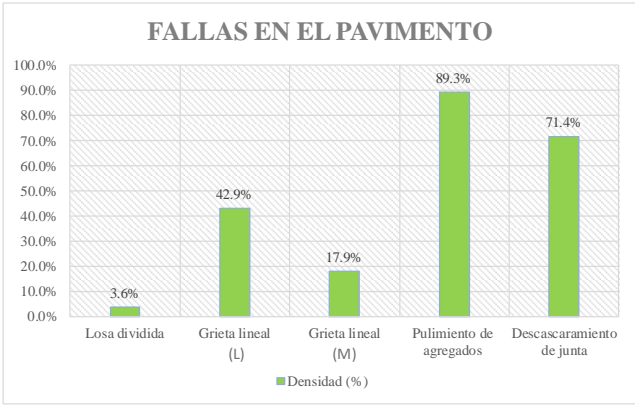
ANEXO V. EVALUACIÓN DE DAÑOS (MÉTODO PCI)																										
ANEXO 42. EVALUACIÓN DEL ÍNDICE DE CONDICIÓN DEL PAVIMENTO (Norma ASTM D 6433-03)																										
Tesis	"Evaluación y rehabilitación de pavimento rígido por el método de AASHTO en el tramo de la vía de Olón – San José del cantón y provincia de Santa Elena"																									
Tutor:	Ing. Daniel Campoverde Campoverde Msc.	Tramo:	42																							
Tesistas:	Karen Falcones - Domenica Tigreiro	Área:	491 m ²																							
		Abscisa inicial:	2+583																							
		Abscisa final:	2+646																							
TIPOS DE FALLAS																										
N°	FALLA	N°	FALLA																							
I	Blow up / Buckling	VIII	Grieta lineal																							
II	Grieta de esquina	IX	Parcheo (grande)																							
III	Losa dividida	X	Parcheo (pequeño)																							
IV	Grieta de durabilidad "D"	XI	Pulimiento de agregados																							
V	Escala	XII	Popouts																							
VI	Sello de junta	XIII	Bombeo																							
VII	Desnivel Carril / Berma	XIV	Punzonamiento																							
		XV	Cruce de vía férrea																							
		XVI	Desconchamiento																							
		XVII	Grietas de retracción																							
		XVIII	Descascaramiento de esquina																							
		XIX	Descascaramiento de junta																							
FALLAS EXISTENTES																										
N°	Detalle	N° Losas afectadas	Severidad	Símbolo	Densidad (%)	Valor Deducido																				
III	de 4 a 5 partes	1	SEVERIDAD BAJA	L	3.6%	3																				
VIII	a < 12 mm	12	SEVERIDAD BAJA	L	42.9%	18																				
VIII	12 mm < a < 51 mm	5	SEVERIDAD MEDIA	M	17.9%	14																				
XI	Acabado mate	25	SIN MEDIDA	—	89.3%	9																				
XIX	a < 102 mm — L < 0.6 m	20	SEVERIDAD BAJA	L	71.4%	12																				
Σ VD TOTAL =						56																				
CÁLCULO DEL PCI																										
N°	VALORES DEDUCIDOS						VDT	q	CDV																	
1	18	14	12	9	3		56	5	30																	
2	18	14	12	9	2		55	4	32																	
3	18	14	12	2	2		48	3	31																	
4	18	14	2	2	2		38	2	30																	
5	18	2	2	2	2		26	1	26																	
MAX CDV =									32																	
FALLAS EN EL PAVIMENTO

Rango	Clasificación	Simbología	100 — 85	Excelente	 	85 — 70	Muy Bueno	 	70 — 55	Bueno	 	55 — 40	Regular	 	40 — 25	Malo	 	25 — 10	Muy Malo	 	10 — 0	Fallado	 
Rango	Clasificación	Simbología																								
100 — 85	Excelente	 																								
85 — 70	Muy Bueno	 																								
70 — 55	Bueno	 																								
55 — 40	Regular	 																								
40 — 25	Malo	 																								
25 — 10	Muy Malo	 																								
10 — 0	Fallado	 																								
<p>PCI = 100 — CDV PCI = 68</p> <p>CONDICIÓN DEL PAVIMENTO BUENO</p>

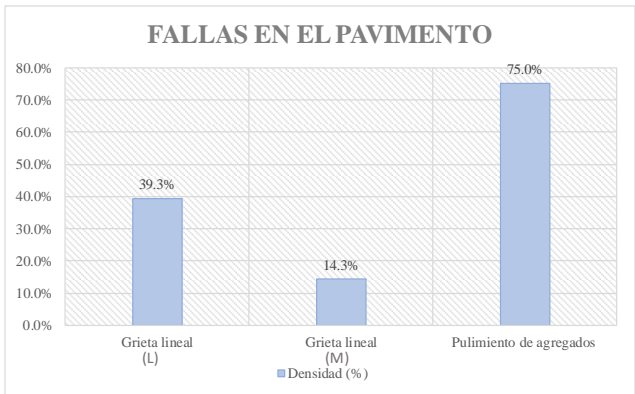
INGENIERÍA CIVIL UPSE																															
ANEXO V. EVALUACIÓN DE DAÑOS (MÉTODO PCI)																																	
ANEXO 45. EVALUACIÓN DEL ÍNDICE DE CONDICIÓN DEL PAVIMENTO (Norma ASTM D 6433-03)																																	
Tesis	"Evaluación y rehabilitación de pavimento rígido por el método de AASHTO en el tramo de la vía de Olón – San José del cantón y provincia de Santa Elena"																																
Tutor:	Ing. Daniel Campoverde Campoverde Msc.	Tramo:	45	Abscisa inicial:	2+772																												
Tesistas:	Karen Falcones - Domenica Tigreiro	Área:	491 m ²	Abscisa final:	2+835																												
TIPOS DE FALLAS																																	
N°	FALLA	N°	FALLA	N°	FALLA																												
I	Blow up / Buckling	VIII	Grieta lineal	XV	Cruce de vía férrea																												
II	Grieta de esquina	IX	Parcheo (grande)	XVI	Desconchamiento																												
III	Losa dividida	X	Parcheo (pequeño)	XVII	Grietas de retracción																												
IV	Grieta de durabilidad "D"	XI	Pulimiento de agregados	XVIII	Descascaramiento de esquina																												
V	Escala	XII	Popouts	XIX	Descascaramiento de junta																												
VI	Sello de junta	XIII	Bombeo																														
VII	Desnivel Carril / Berma	XIV	Punzonamiento																														
FALLAS EXISTENTES																																	
N°	Detalle	N° Losas afectadas	Severidad	Símbolo	Densidad (%)	Valor Deducido																											
VIII	a < 12 mm	11	SEVERIDAD BAJA	L	39.3%	17																											
VIII	12 mm < a < 51 mm	4	SEVERIDAD MEDIA	M	14.3%	11																											
XI	Acabado mate	21	SIN MEDIDA	—	75.0%	9																											
XIX	a < 102 mm — L < 0.6 m	20	SEVERIDAD BAJA	L	71.4%	12																											
Σ VD TOTAL =						49																											
CÁLCULO DEL PCI																																	
N°	VALORES DEDUCIDOS						VDT	q	CDV																								
1	17	12	11	9			49	4	28																								
2	17	12	11	2			42	3	26																								
3	17	12	2	2			33	2	27																								
4	17	2	2	2			23	1	23																								
MAX CDV =									28																								
FALLAS EN EL PAVIMENTO

Rango	Clasificación	Simbología	100 — 85	Excelente		85 — 70	Muy Bueno		70 — 55	Bueno		55 — 40	Regular		40 — 25	Malo		25 — 10	Muy Malo		10 — 0	Fallado		<p style="text-align: center;">PCI = 100 — CDV PCI = 72</p> <p style="text-align: center;">CONDICIÓN DEL PAVIMENTO MUY BUENO</p>						
Rango	Clasificación	Simbología																															
100 — 85	Excelente																																
85 — 70	Muy Bueno																																
70 — 55	Bueno																																
55 — 40	Regular																																
40 — 25	Malo																																
25 — 10	Muy Malo																																
10 — 0	Fallado

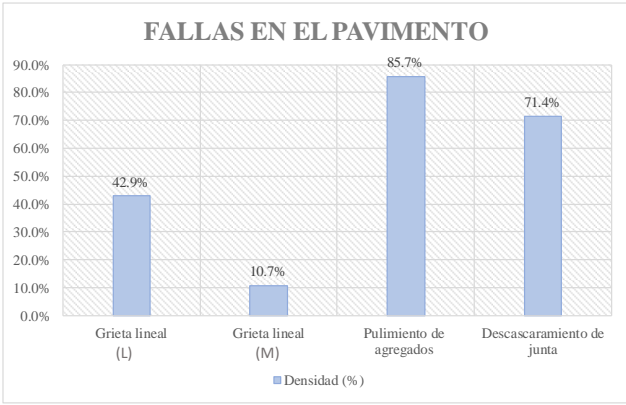
ANEXO V. EVALUACIÓN DE DAÑOS (MÉTODO PCI)																																	
ANEXO 47. EVALUACIÓN DEL ÍNDICE DE CONDICIÓN DEL PAVIMENTO (Norma ASTM D 6433-03)																																	
Tesis	"Evaluación y rehabilitación de pavimento rígido por el método de AASHTO en el tramo de la vía de Olón – San José del cantón y provincia de Santa Elena"																																
Tutor:	Ing. Daniel Campoverde Campoverde Msc.	Tramo:	47	Abscisa inicial:	2+898																												
Tesistas:	Karen Falcones - Domenica Tigreiro	Área:	491 m ²	Abscisa final:	2+961																												
TIPOS DE FALLAS																																	
N°	FALLA	N°	FALLA	N°	FALLA																												
I	Blow up / Buckling	VIII	Grieta lineal	XV	Cruce de vía férrea																												
II	Grieta de esquina	IX	Parcheo (grande)	XVI	Desconchamiento																												
III	Losa dividida	X	Parcheo (pequeño)	XVII	Grietas de retracción																												
IV	Grieta de durabilidad "D"	XI	Pulimiento de agregados	XVIII	Descascaramiento de esquina																												
V	Escala	XII	Popouts	XIX	Descascaramiento de junta																												
VI	Sello de junta	XIII	Bombeo																														
VII	Desnivel Carril / Berma	XIV	Punzonamiento																														
FALLAS EXISTENTES																																	
N°	Detalle	N° Losas afectadas	Severidad	Símbolo	Densidad (%)	Valor Deducido																											
VIII	a < 12 mm	12	SEVERIDAD BAJA	L	42.9%	18																											
VIII	12 mm < a < 51 mm	3	SEVERIDAD MEDIA	M	10.7%	10																											
XI	Acabado mate	24	SIN MEDIDA	—	85.7%	9																											
XIX	a < 102 mm — L < 0.6 m	20	SEVERIDAD BAJA	L	71.4%	12																											
Σ VD TOTAL =						49																											
CÁLCULO DEL PCI																																	
N°	VALORES DEDUCIDOS						VDT	q	CDV																								
1	18	12	10	9			49	4	28																								
2	18	12	10	2			42	3	26																								
3	18	12	2	2			34	2	27																								
4	18	2	2	2			24	1	24																								
MAX CDV =									28

Rango	Clasificación	Simbología	100 — 85	Excelente		85 — 70	Muy Bueno		70 — 55	Bueno		55 — 40	Regular		40 — 25	Malo		25 — 10	Muy Malo		10 — 0	Fallado	
Rango	Clasificación	Simbología																															
100 — 85	Excelente																																
85 — 70	Muy Bueno																																
70 — 55	Bueno																																
55 — 40	Regular																																
40 — 25	Malo																																
25 — 10	Muy Malo																																
10 — 0	Fallado																																
PCI = 100 — CDV PCI = 72							CONDICIÓN DEL PAVIMENTO MUY BUENO

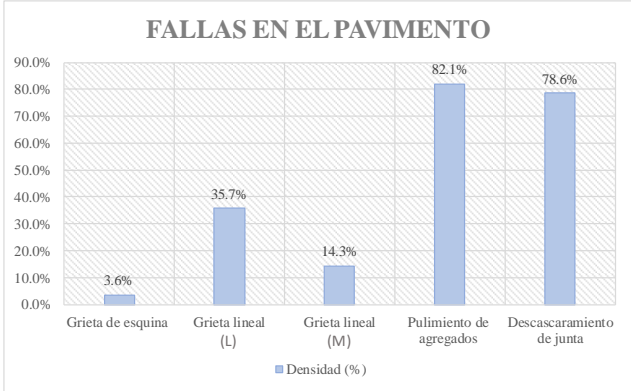
INGENIERÍA CIVIL UPSE																														
ANEXO V. EVALUACIÓN DE DAÑOS (MÉTODO PCI)																																
ANEXO 48. EVALUACIÓN DEL ÍNDICE DE CONDICIÓN DEL PAVIMENTO (Norma ASTM D 6433-03)																																
Tesis	"Evaluación y rehabilitación de pavimento rígido por el método de AASHTO en el tramo de la vía de Olón – San José del cantón y provincia de Santa Elena"																															
Tutor:	Ing. Daniel Campoverde Campoverde Msc.	Tramo:	48	Abscisa inicial:	2+961																											
Tesistas:	Karen Falcones - Domenica Tigreiro	Área:	491 m ²	Abscisa final:	3+024																											
TIPOS DE FALLAS																																
N°	FALLA	N°	FALLA	N°	FALLA																											
I	Blow up / Buckling	VIII	Grieta lineal	XV	Cruce de vía férrea																											
II	Grieta de esquina	IX	Parcheo (grande)	XVI	Desconchamiento																											
III	Losa dividida	X	Parcheo (pequeño)	XVII	Grietas de retracción																											
IV	Grieta de durabilidad "D"	XI	Pulimiento de agregados	XVIII	Descascaramiento de esquina																											
V	Escala	XII	Popouts	XIX	Descascaramiento de junta																											
VI	Sello de junta	XIII	Bombeo																													
VII	Desnivel Carril / Berma	XIV	Punzonamiento																													
FALLAS EXISTENTES																																
N°	Detalle	N° Losas afectadas	Severidad	Símbolo	Densidad (%)	Valor Deducido																										
II	3 mm < a < 10 mm	1	SEVERIDAD MEDIA	M	3.6%	6																										
VIII	a < 12 mm	10	SEVERIDAD BAJA	L	35.7%	16																										
VIII	12 mm < a < 51 mm	4	SEVERIDAD MEDIA	M	14.3%	11																										
XI	Acabado mate	23	SIN MEDIDA	—	82.1%	9																										
XIX	a < 102 mm — L < 0.6 m	22	SEVERIDAD BAJA	L	78.6%	12																										
Σ VD TOTAL =						54																										
CÁLCULO DEL PCI																																
N°	VALORES DEDUCIDOS						VDT	q	CDV																							
1	16	12	11	9	6		54	5	28																							
2	16	12	11	9	2		50	4	29																							
3	16	12	11	2	2		43	3	27																							
4	16	12	2	2	2		34	2	27																							
5	16	2	2	2	2		24	1	24																							
MAX CDV =								29

<p style="text-align: center;">FALLAS EN EL PAVIMENTO</p> <p style="text-align: center;">■ Densidad (%)</p>

Rango	Clasificación	Simbología	100 — 85	Excelente		85 — 70	Muy Bueno		70 — 55	Bueno		55 — 40	Regular		40 — 25	Malo		25 — 10	Muy Malo		10 — 0	Fallado	
Rango	Clasificación	Simbología																														
100 — 85	Excelente																															
85 — 70	Muy Bueno																															
70 — 55	Bueno																															
55 — 40	Regular																															
40 — 25	Malo																															
25 — 10	Muy Malo																															
10 — 0	Fallado																															
PCI = 100 — CDV PCI = 71						CONDICIÓN DEL PAVIMENTO MUY BUENO
