**UNIVERSIDAD ESTATAL PENÍNSULA DE SANTA ELENA
FACULTAD DE CIENCIAS DE LA INGENIERÍA
CARRERA INGENIERÍA CIVIL**

**“ANÁLISIS DE VULNERABILIDAD SÍSMICA EN
ESTRUCTURAS DE LA PARROQUIA MANGLARALTO DEL
CANTÓN SANTA ELENA, PROVINCIA DE SANTA ELENA”**

TRABAJO DE INTEGRACIÓN CURRICULAR

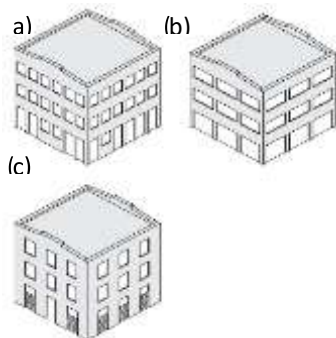
Irregularidad Vertical	Severidad	Instrucciones de Nivel 1
Columna o pilar corto	Severo	<p data-bbox="991 282 1359 483">Figura (a): Algunas columnas /pilares son mucho más cortas que las típicas columnas/pilares en la misma línea.</p> <p data-bbox="991 524 1359 725">Figura (b): Las columnas/pilares son angostas en comparación con la profundidad de las vigas.</p> <p data-bbox="991 766 1359 882">Figura (c): Hay muros de relleno que acortan la altura libre de la columna.</p> <p data-bbox="991 922 1359 1126">Tenga en cuenta que esta deficiencia se ve en tipos de edificios de acero y también en estructuras de hormigón más antiguos.</p>

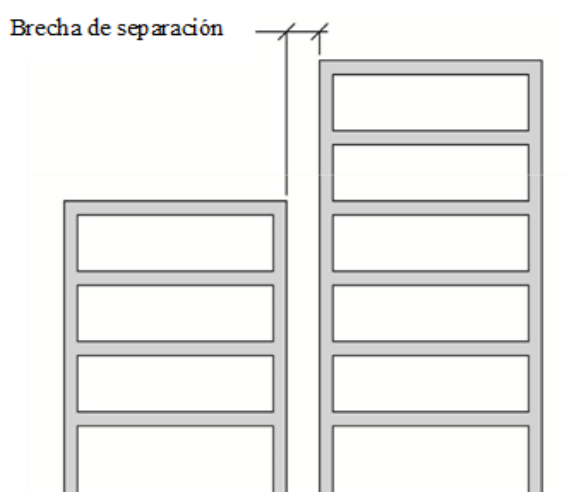
Figura 3

Se consideran tres configuraciones dentro de este parámetro: el desfase entre pisos (columna-piso), edificios con una diferencia de altura significativa y edificios esquineros. FEMA (2015, p. Cap 3 13) proporciona espacios mínimos de separación entre edificios adyacentes (consulte la Figura 3).

Definición de espacio de separación entre edificios adyacentes

FEMA (2015, p. Cap 3 14) en su manual considera golpeteo cuando el espacio real es menor que el espacio mínimo de separación y cuando también se aplica al menos una de las tres condiciones adicionales:

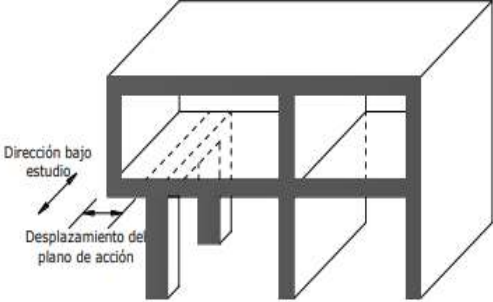
<p>Desplazamiento de los planos de acción de elementos vertical. Una estructura se considera irregular no recomendada cuando existen discontinuidades en los ejes verticales, tales como desplazamientos del plano de acción de elementos verticales del sistema resistente.</p>
<p>Piso débil-Discontinuidad en la resistencia. La estructura se considera irregular no recomendada cuando la resistencia del piso es menor que el 70% de la resistencia del piso inmediatamente superior, (entendiéndose por resistencia del piso la suma de las resistencias de todos los elementos que comparten el cortante del piso para la dirección considerada).</p>

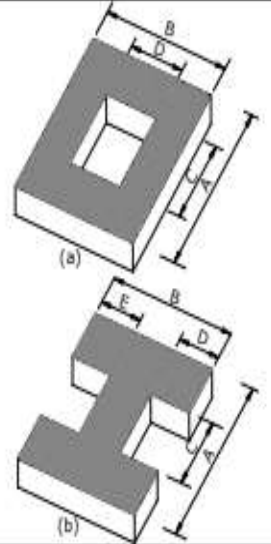
<p>Tipo 3 - Discontinuidades en el sistema de piso $\phi_{tr}=0.9$ a) $CxD > 0.5AxB$ b) $[CxD + CxE] > 0.5AxB$</p> <p>La configuración de la estructura se considera irregular cuando el sistema de piso tiene discontinuidades apreciables o variaciones significativas en su rigidez, incluyendo las causadas por aberturas, entrantes o huecos, con áreas mayores al 50% del área total del piso o con cambios en la rigidez en el plano del sistema de piso de más del 50% entre niveles consecutivos.</p>

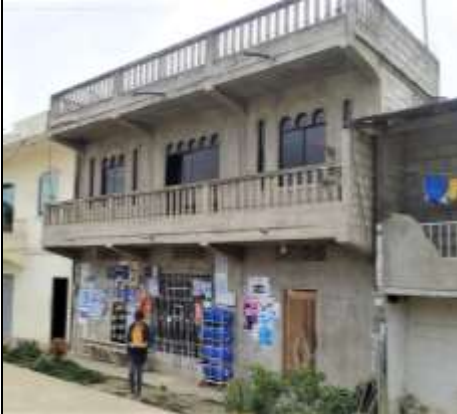
Formulario de recopilación de datos FEMA P-154

Comentarios : <u>Estructura con entrepiso de madera (diafragma flexible) por lo tanto es considerado edificio FEMA RM1</u>

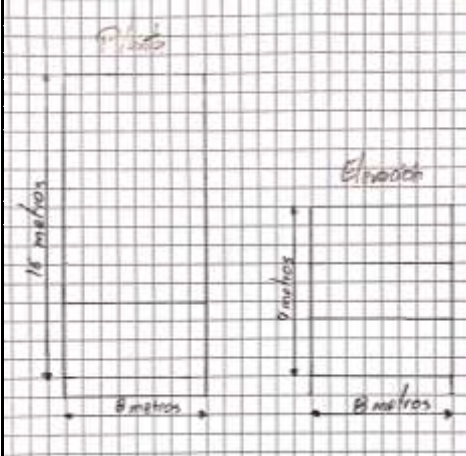
Comentarios: <u>Retroceso fuera del plano (severo), dentro del plano (moderado) lugar inclinado (severo) - columna corta (severo)</u> _____ _____ <input type="checkbox"/> Dibujos o comentarios adicionales en una página aparte

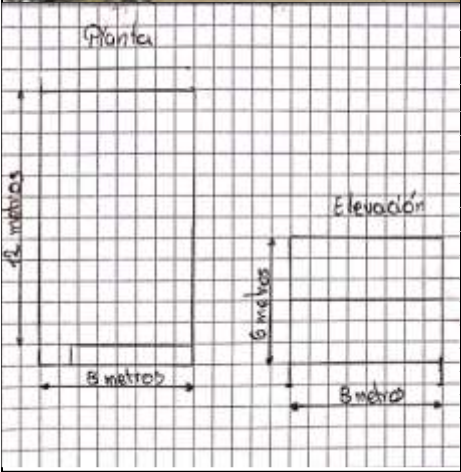
Comentarios : <u>Irregularidad vertical.- Retroceso fuera del plano (severo)</u> <u>Desnivel en un tramos de la estructura (moderado)</u>																		
<input type="checkbox"/> Dibujos o comentarios adicionales en una página aparte																		
NOTA BASE, MODIFICADORES, Y ÚLTIMA PUNTUACIÓN NIVEL 1, S _{L1}																		
TIPO DE EDIFICIO FEMA	No se Sabe	W1	W1A	W2	S1 (MRF)	S2 (BR)	S3 (LM)	S4 (RCS)	S5 (URM)	C1 (MRF)	C2 (SW)	C3 (URMI)	PC1 (TU)	PC2	RM1 (FD)	RM2 (RD)	URM	MH
Puntaje Básico		2.10	1.90	1.80	1.50	1.40	1.60	1.40	1.20	1.00	1.20	0.90	1.10	1.00	1.10	1.10	0.90	1.10
Irregularidad Vertical Grave, V _{LI}		-0.90	-0.90	-0.90	-0.80	-0.70	-0.80	-0.70	-0.70	-0.70	-0.80	-0.60	-0.70	-0.70	-0.70	-0.70	-0.60	NA
Irregularidad Vertical Moderada, V _{LI}		-0.60	-0.50	-0.50	-0.40	-0.40	-0.50	-0.40	-0.30	-0.40	-0.40	-0.30	-0.40	-0.40	-0.40	-0.40	-0.30	NA
Irregularidad en Planta, P _{LI}		-0.70	-0.70	-0.60	-0.50	-0.50	-0.60	-0.40	-0.40	-0.40	-0.50	-0.30	-0.50	-0.40	-0.40	-0.40	-0.30	NA

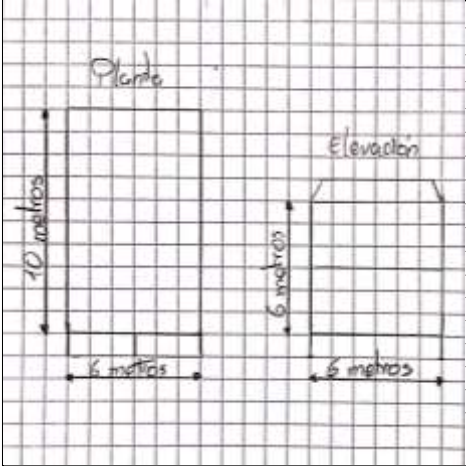
Comentarios: Estructura con entripiso de madera (diafragma flexible)
por lo tanto es considerado edificio FEMA RM1

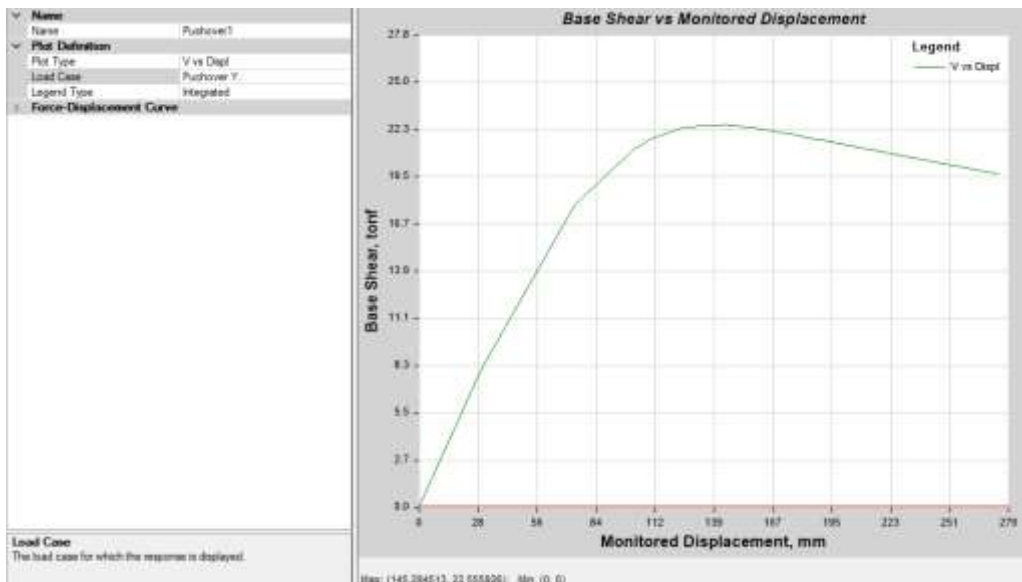
De igual forma en la ejecución del programa se obtiene como resultado la Curva de Capacidad de la estructura en la dirección analizada. En la Figura 69 se muestra la curva pushover en las direcciones analizadas Y, mostrando en el eje Y la fuerza de cortante de basal y en el eje X el desplazamiento producido.

Curva Pushover dirección Y ASCE 7-16

Si se analiza la curva de Curva de Capacidad de la estructura (también conocida como curva Pushover) se pudo constatar que la estructura no ha sido diseñada ni construida con una alta ductilidad, por lo que su resistencia para la norma Ecuatoria se encuentra en 20.27 Ton y 23.11 Ton en dirección X y Y respectivamente; mientras que para la norma americana 20 Ton y 22.55 Ton en dirección X y Y respectivamente; con la ayuda de las curvas Pushover se determinó en general que la estructura presenta grandes probabilidades de sufrir daños extensos en sus elementos estructurales así como también de colapsar ya que posee poca ductilidad, es decir presenta una alto grado vulnerabilidad tanto para demanda sísmica de la NEC 2015 o sismo de diseño como para la norma ecuatoriana ASCE 7-16.
