**“EVALUACIÓN ESTRUCTURAL DEL PAVIMENTO FLEXIBLE, DEL  
TRAMO DE LA VÍA TRONCAL DEL PACÍFICO COMPRENDIDO  
ENTRE LA CALLE 24 DE MAYO Y LA AVENIDA DÉCIMO  
OCTAVA, RUTA DEL SPONDYLUS, CANTÓN SANTA ELENA,  
PROVINCIA DE SANTA ELENA”**

**ESTUDIO DE CASO**

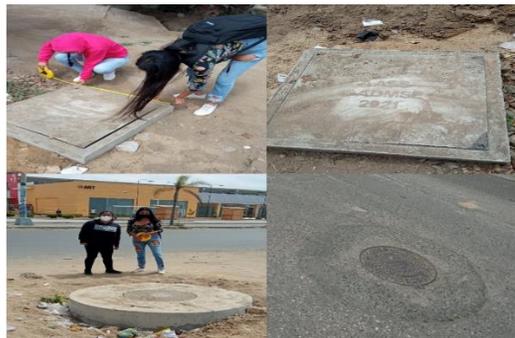
#### **Figura 60**

*Alcantarillas en la vía Santa Elena - Ballenita*

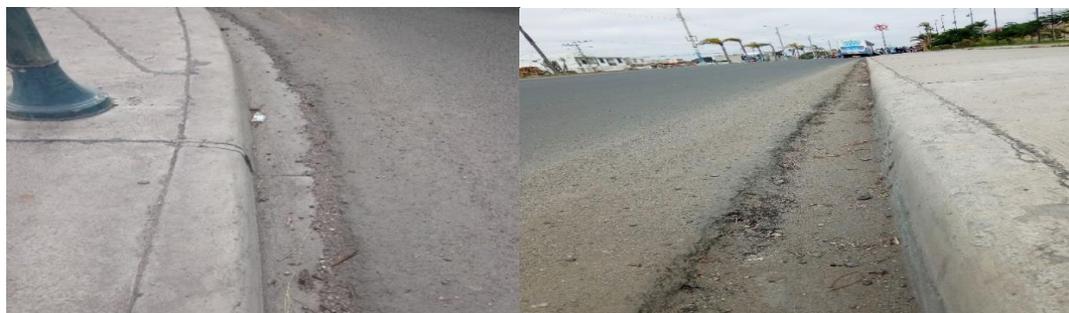
**Figura 61**

*Cunetas tipo L*
