“ESTUDIOS DE LAS PATOLOGÍAS Y REPARACIÓN DEL PAVIMENTO FLEXIBLE UBICADO EN EL TRAMO DE LA AV. FRANCISCO PIZARRO Y CALLE CUARTA – CANTÓN SANTA ELENA – PROVINCIA DE SANTA ELENA”.

ESTUDIO DE CASO

La Libertad, Ecuador

2021

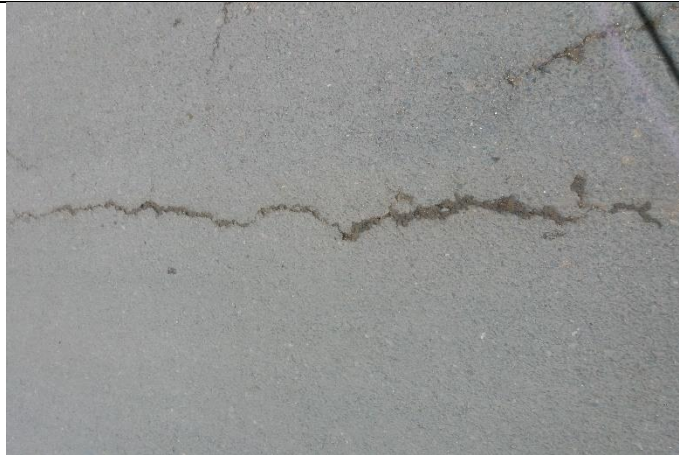
SEVERIDAD BAJA

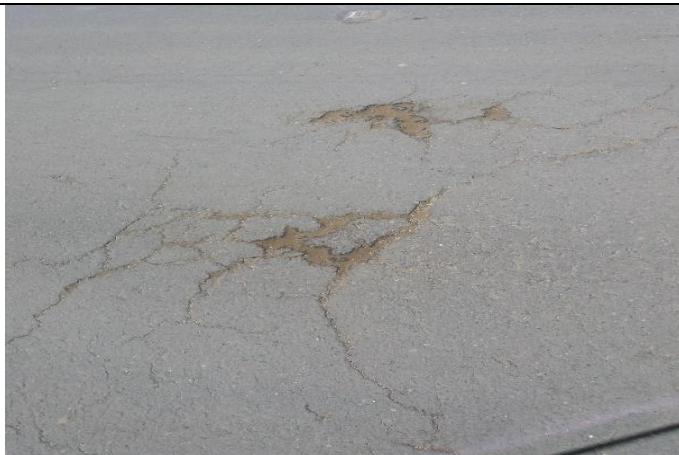
SEVERIDAD MEDIA

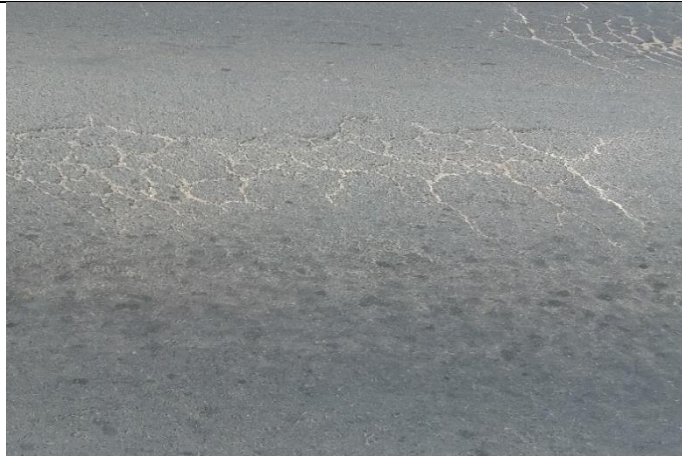
SEVERIDAD ALTA

Fisura de Bloque

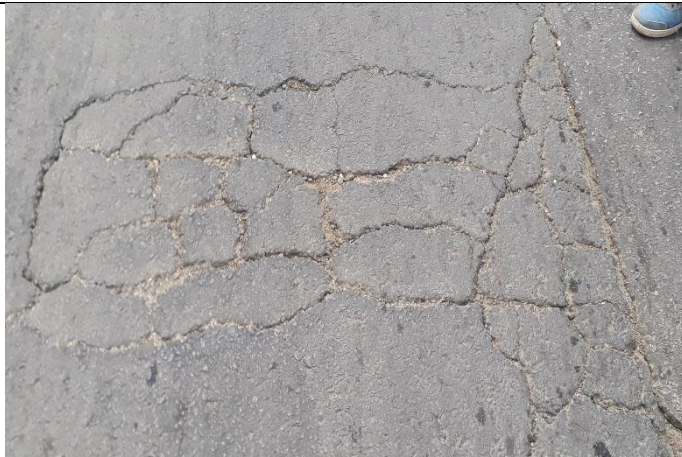
SEVERIDAD BAJA

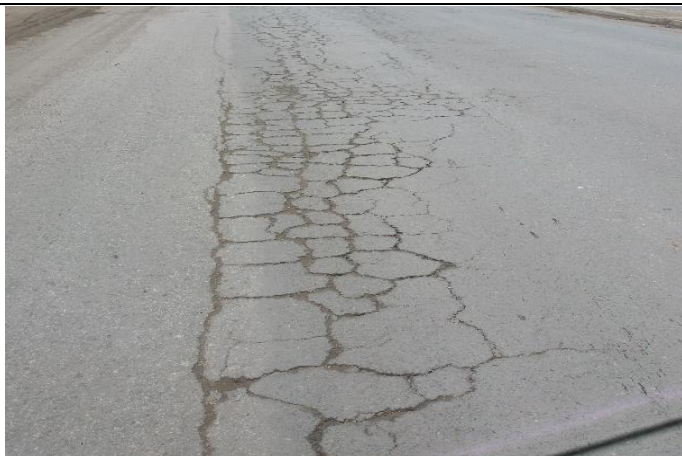
SEVERIDAD MEDIA

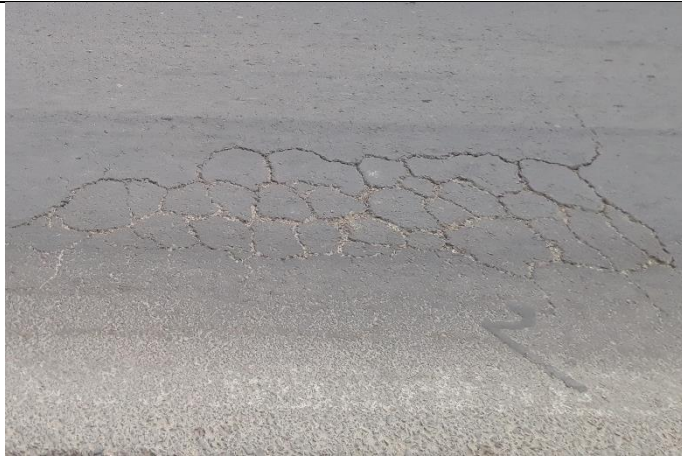
SEVERIDAD ALTA

Piel de cocodrilo

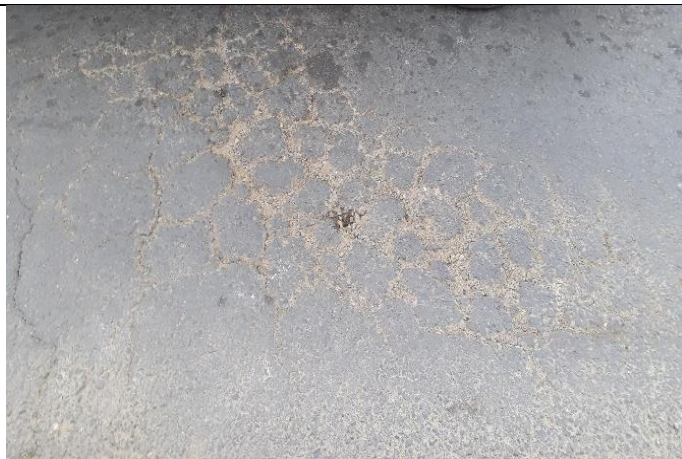
SEVERIDAD BAJA

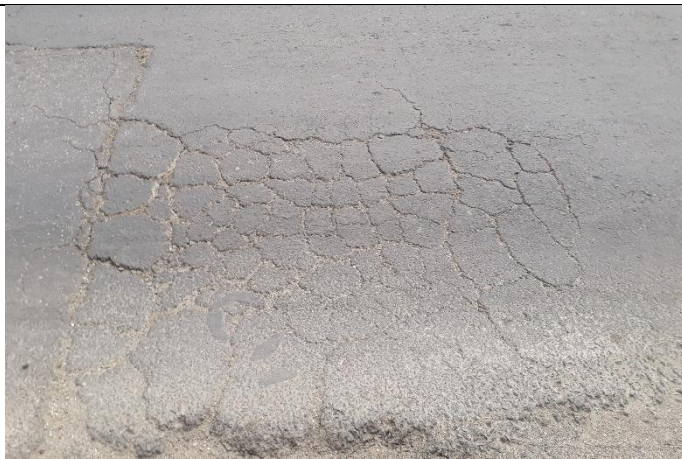
SEVERIDAD BAJA

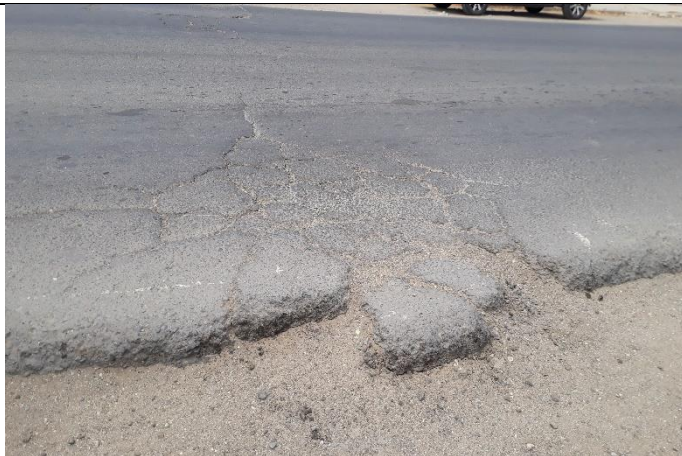
SEVERIDAD MEDIA

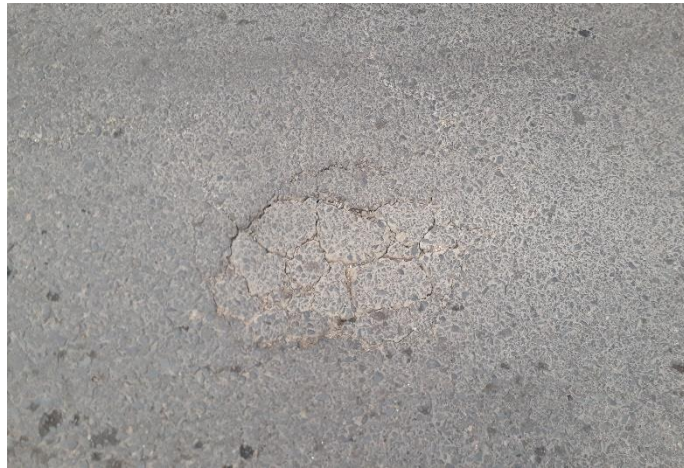
SEVERIDAD ALTA

Hundimiento

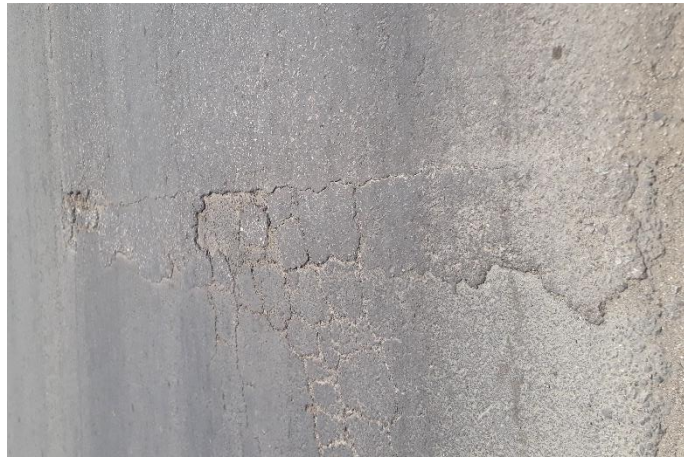
Deformación por empuje

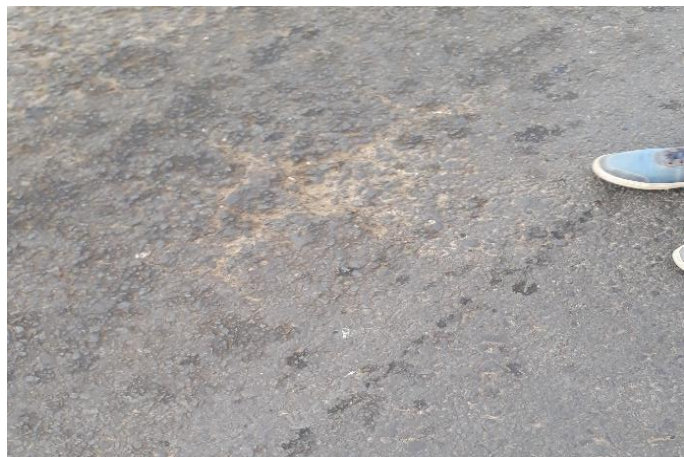
Perdida del agregado

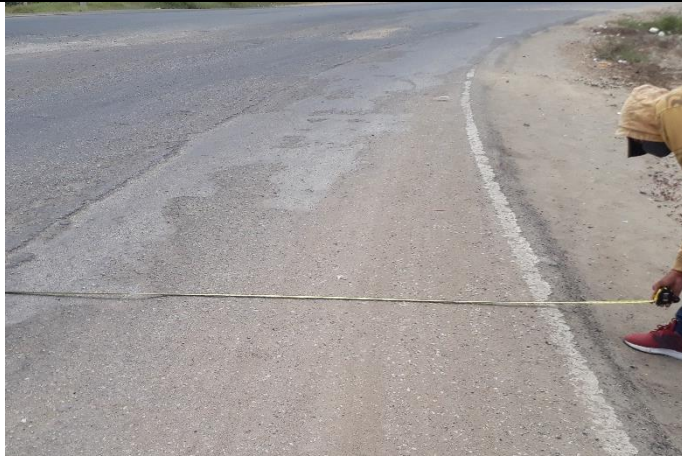
Diferencia entre y calzada

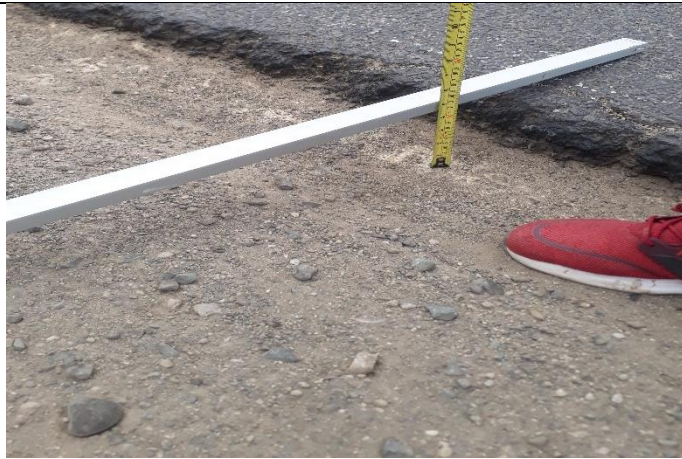
SEVERIDAD MEDIA

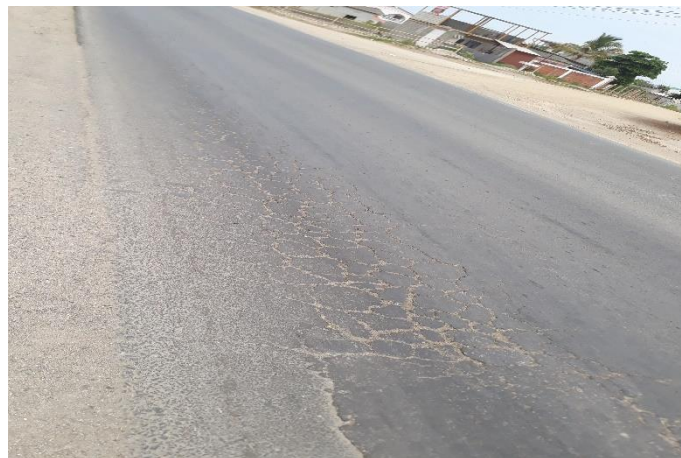
SEVERIDAD ALTA

Exudación por betún

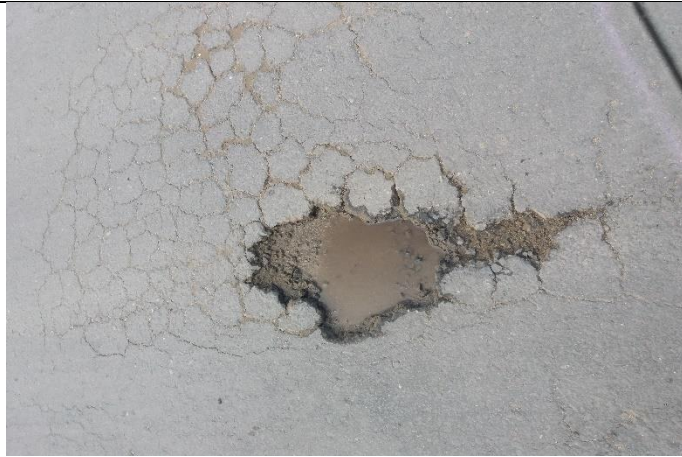
Baches

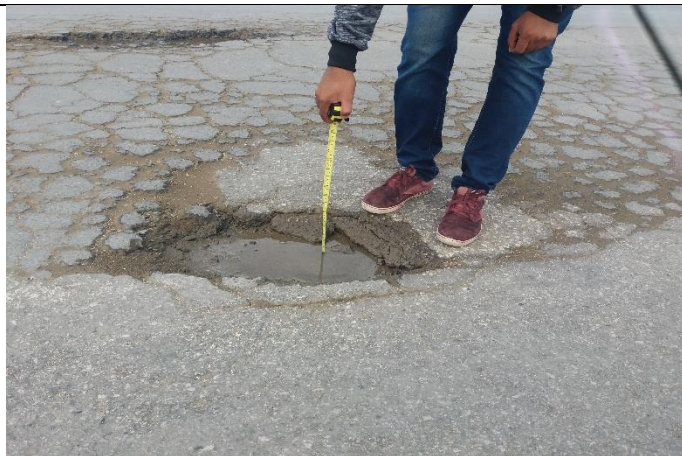
SEVERIDAD MEDIA

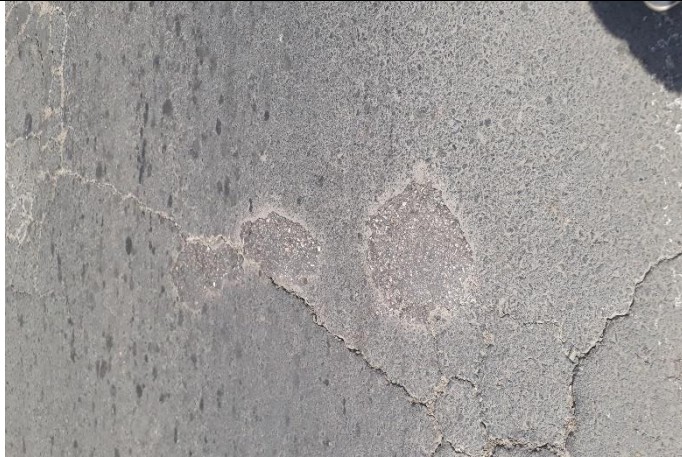
SEVERIDAD ALTA

Parches

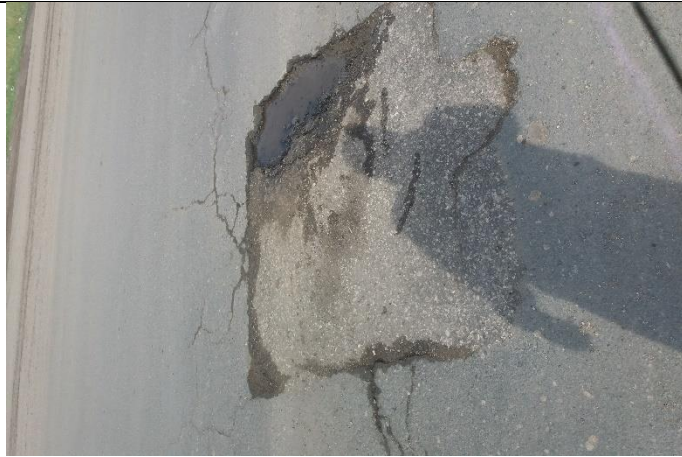
SEVERIDAD BAJA

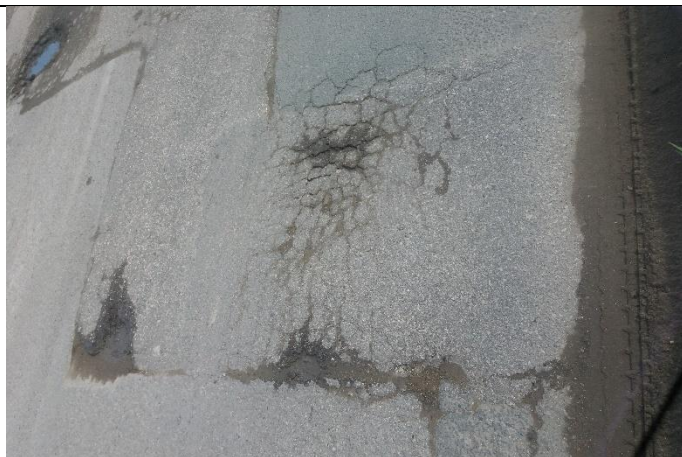
SEVERIDAD MEDIA
